# Utredningskompendium

Detaljplanen för kv Tora m fl inom Bromstensstaden

Bromstensstaden - kv Tora

Hantering av dagvatten och översvämningsrisker

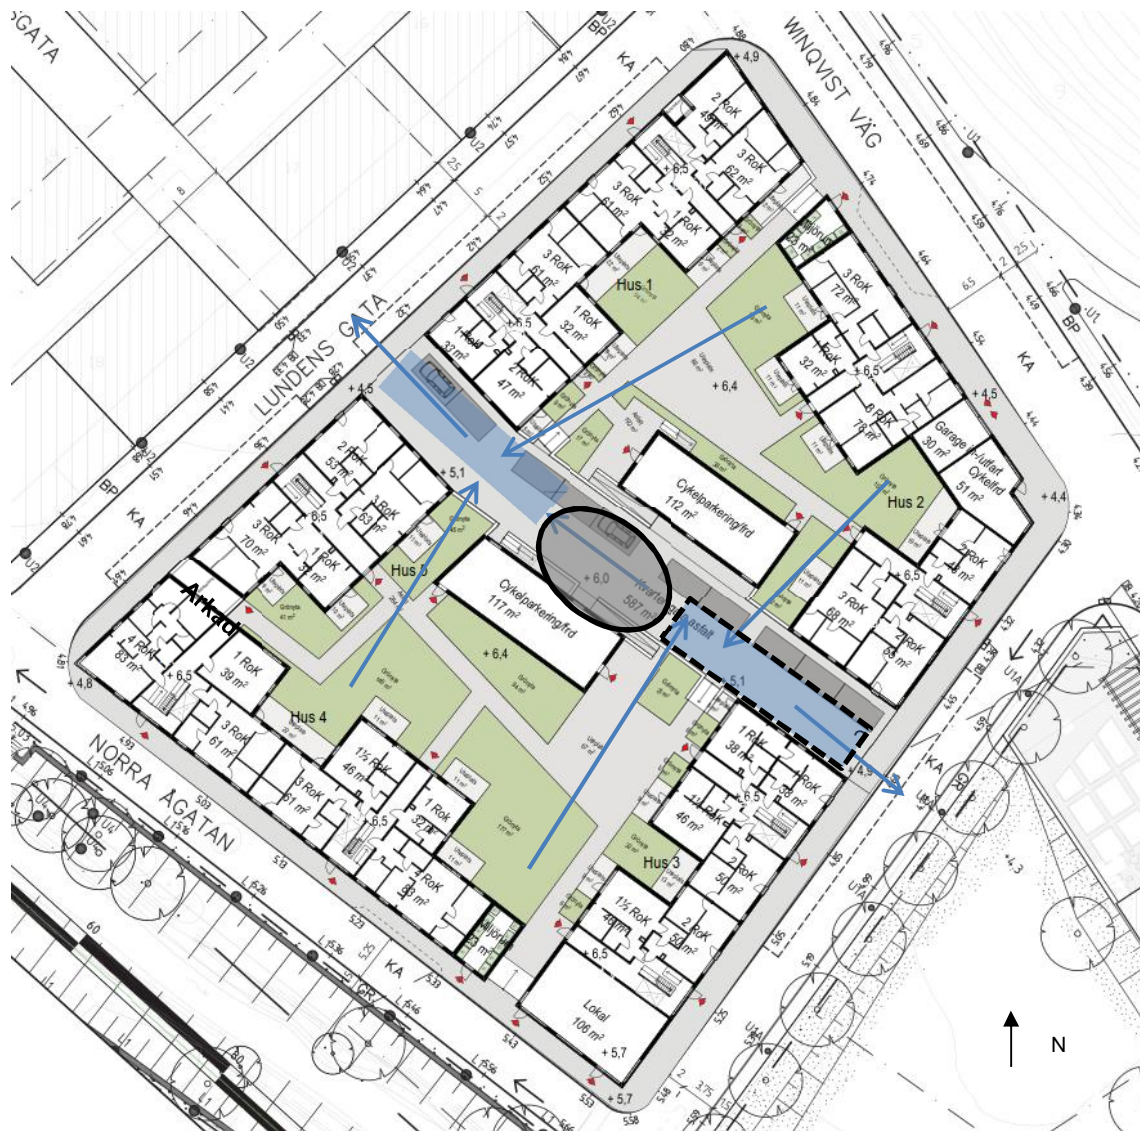
Figur 4. Östra kvarteret. Plan över gårdar, kvartersgata och byggnadernas bottenvåningar. (Illustration: Arkitekthuset, IKANO bostad 2014-05-06). Placering av dagvattenmagasin (blåfärgat, ungefärlig storlek i plan) i kvartersgata (höjd +5,1-6,3 m) ungefärligt angiven. Höjd innergårdar + 6,7m. Höjdsystem RH2000. Magasin med streckad kontur visar alternativ med tömning mot Borghöjdsvägen. Grå färgad cirkel visar ungefärlig del av gata som kommer att bli underbyggd. Höjdsättning i skissen inaktuell.

Magasinsbotten hamnar därmed på cirka + 3,8 m i delen mot Lundens gata, i den övre delen av kvartersgatan kommer magasinet dock att ligga cirka längre ner, cirka + 4,1 m. Magasinsbotten hamnar en bit över hjässan på den allmänna ledningen i Lundens gata. Därmed finns möjlighet att tömma magasinet med självfall till det allmänna ledningsnätet.

Det finns även enligt systemhandling möjlighet att tömma ett magasin mot dagvattenledning i Borghöjdsvägen (Ø 300 mm, vattengång cirka + 2,7 m RH2000). Möjligen kan behov av detta magasin finnas även om magasin anläggs mot Lundens gata då det kan uppstå svårigheter att leda allt dagvatten mot detta magasin. Orsaken är den underbyggda delen i kvartersgatan som försvårar ledningsdragning i detta område.

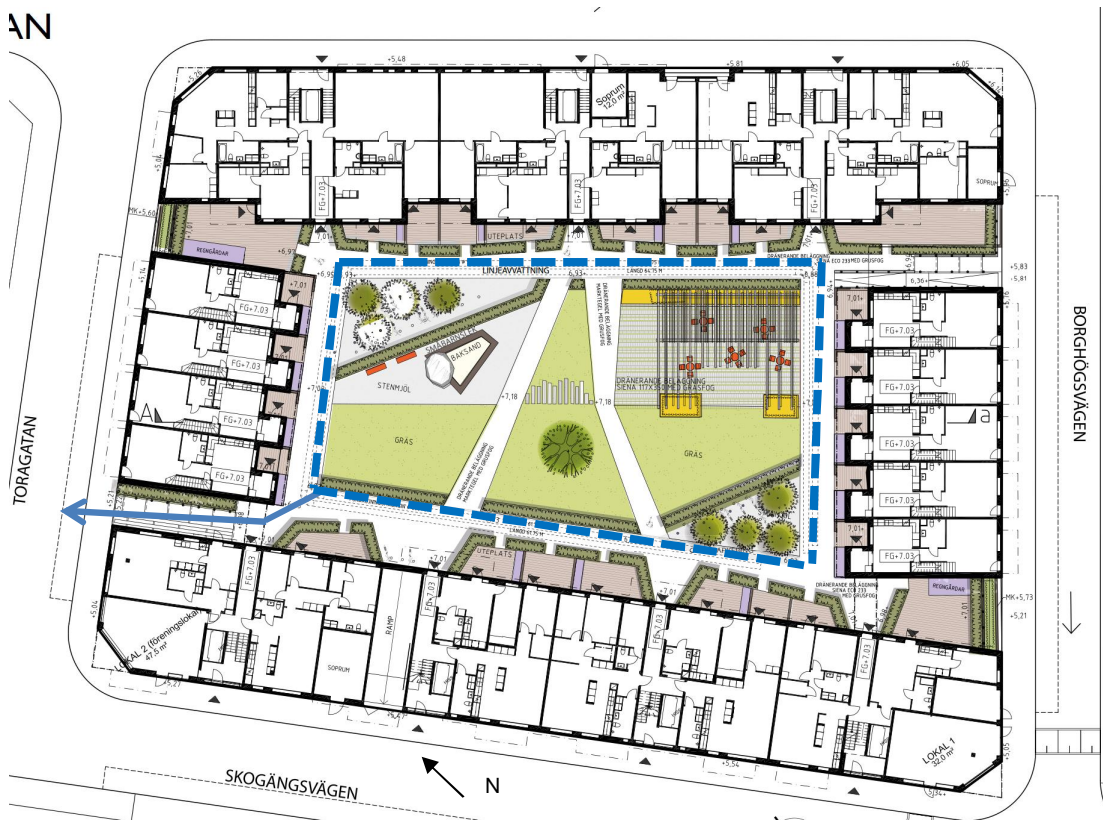
Figur 5. Södra kvarteret. (Illustration: Funkia AB, HSB 2014-12-09). Höjd innergård cirka + 6,9-7,2 m. Streckade blå linjer: Tänkta placering av römagasin för flödesutjämning. Blå pil visar anslutning till det allmänna ledningsnätet i Toras gata.

Alternativt kan avrinningen från de hårdgjorda ytorna på gården, i stället för att ledas direkt mot gata, avledas till växtbäddar i den centrala gröna ytan på gården. Genom att på detta sätt arbeta med olika tekniker för LOD inom kvartersmarken bedöms avrinningsfaktorn för Södra kvarteret kunna minskas men dock inte är tillräckligt för att kravet från Stockholm Vatten på maximalt flöde ut från fastigheten vid ett 10-årsregn ska uppfyllas (se avsnitt 3). Ett magasin är nödvändigt för att uppnå flödeskraven.

Enligt systemhandling saknas allmän dagvattenledning i Borghöjdsvägen utanför entrén mot gatan. Därför måste avrinningen från de planerade magasinerna troligen ledas ut mot Toras gata.

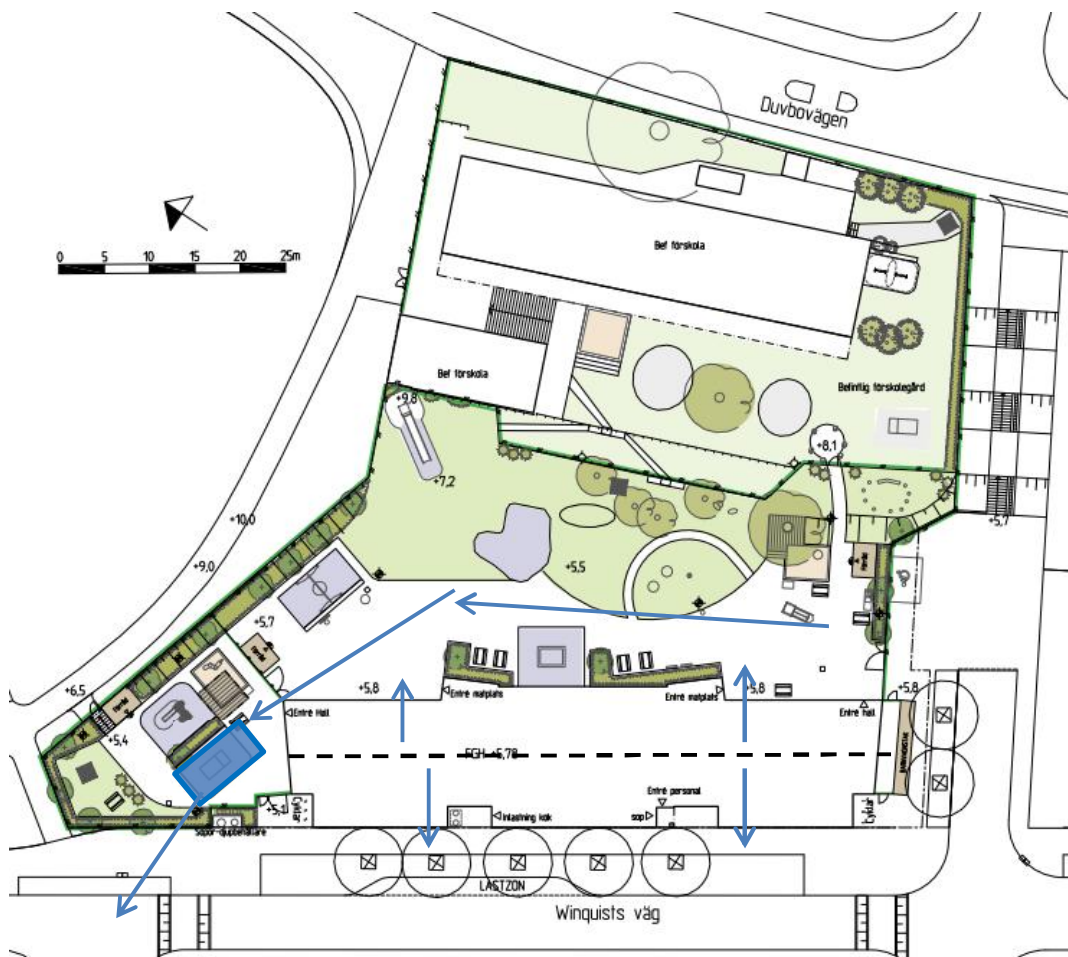
Figur 6. **Förskola** (Illustration: SISAB, skolfastigheter AB 2014-09-08). Placering av dagvattenmagasin (blåfärgat, ungefärlig storlek och placering i plan). Höjd gård vid magasin cirka + 5,2m.

Den beräknade magasinvolymen är cirka  $23 \text{ m}^3$  (ej hänsyn taget till ev. LOD-åtgärder i övrigt) för att fördröja ett 10-årsregn enligt krav från Stockholm vatten. Magasinet kan tömmas med maximalt cirka 6 l/s för att uppfylla Stockholm vattens krav på maxflöde. Magasinet yta i plan blir cirka  $40 \text{ m}^2$  (längd/bredd ex. 10 x 4 m, höjd 0,6 m).

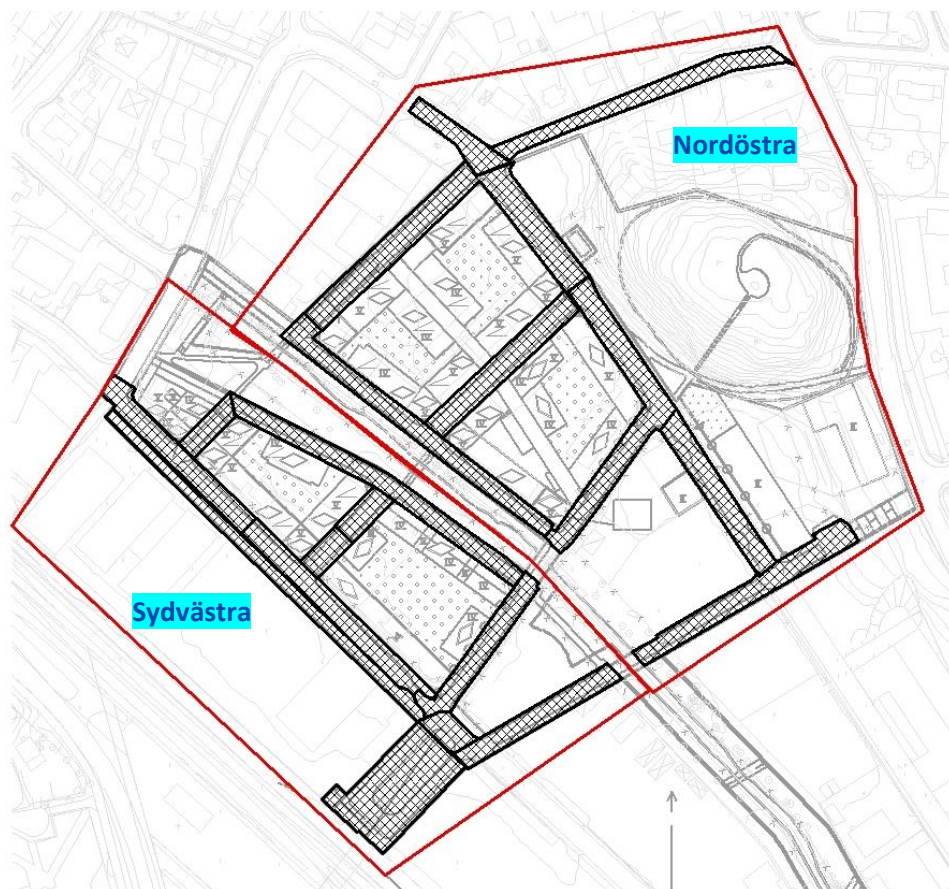
Figur 1. Kartering av vägytor (svart-vit-rutiga ytor) inom planområdet. Röd linje begränsar de två avrinningsområdena, sydvästra och nordöstra. Svarta begränsningslinjer illustrerar uppdelning baserat på vägarnas lutning.

De hårdgjorda allmänna ytorna, främst gator, har karterats och redovisas i Figur 1. De karterade ytorna är uppdelade i mindre områden baserat på gatornas lutning. Avrinningskoefficienten har satts till 0,8, dvs 80 % av ytan bidrar till det dimensionerande flödet.

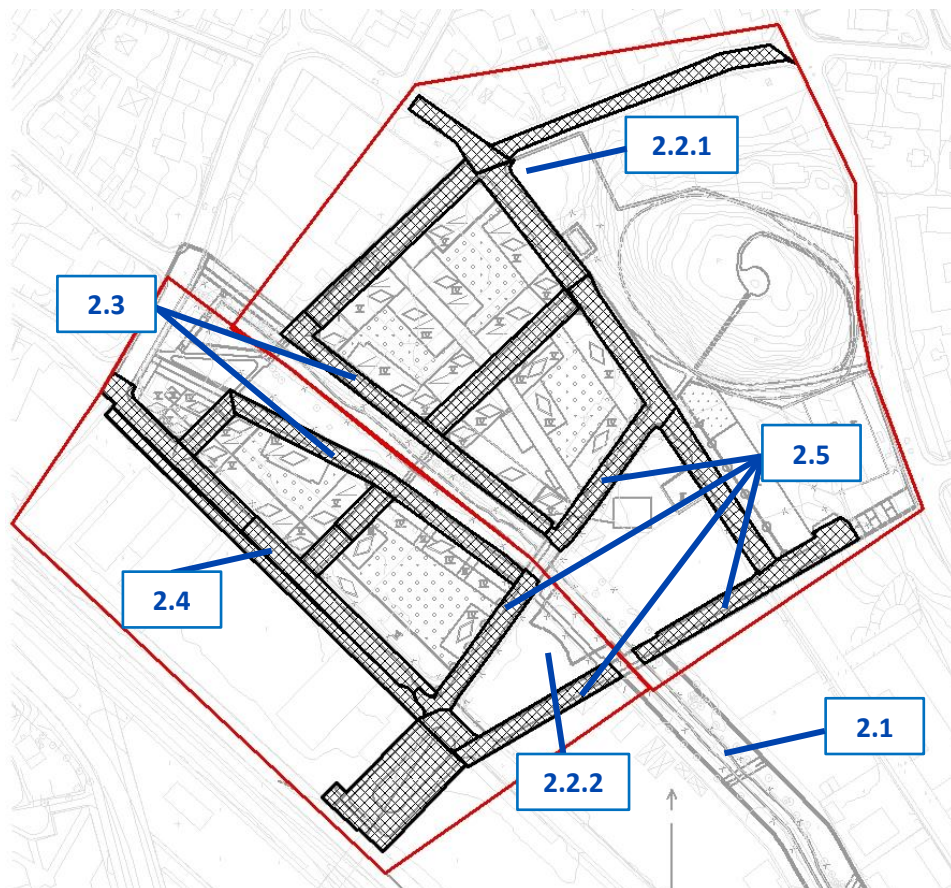
Figur 2. Illustration över var åtgärder föreslås och i vilket avsnitt åtgärden beskrivs.

I detta kapitel presenteras förslag till dagvattenhantering för allmän mark. I Figur 2 illustreras placeringen av förslagen och i vilket avsnitt de beskrivs.

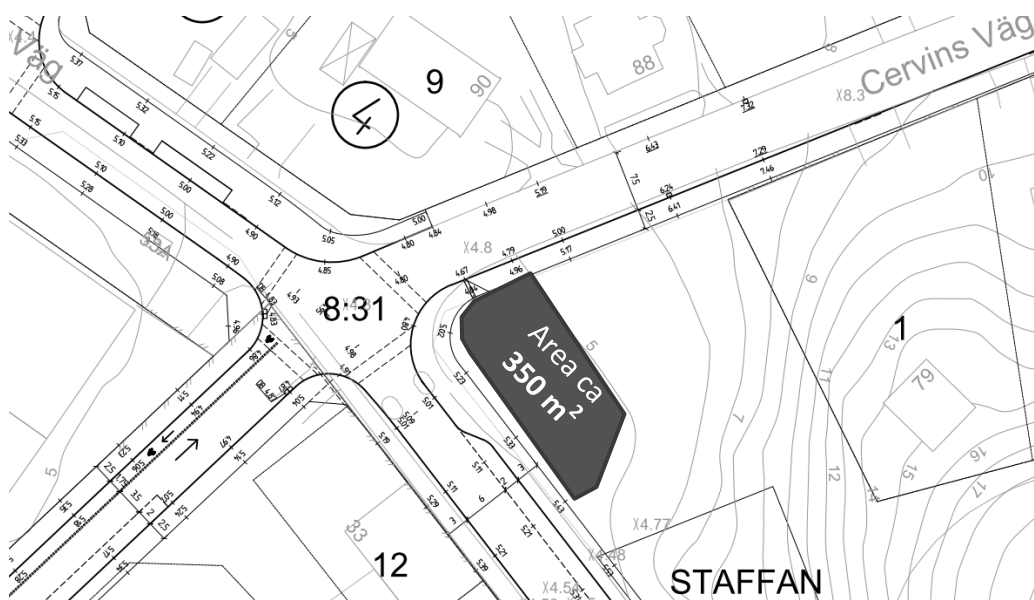
**Figur 3. Illustration över föreslagen översvämningssyta vid Cervins väg och Winqvists väg.**

Den yta som bedömts tillgänglig för en översvämningssyta ligger närmast vägkorsningen (Figur 3) och enligt den geologiska kartan består marken av lera och det bör därmed vara möjligt att skapa en yta som kan tåla översvämning vid kraftiga regn. Ytan är cirka 350 m<sup>2</sup> och då den ligger nära vägen bör en stor del av ytan vara möjlig att använda för dagvatten utan att behöva begränsas av tillgänglighetskrav för drift och underhåll. Eventuellt kan angöringsytor samordnas med den spillvattenpumpstation som planeras öster om föreslagen yta. Om ett medeldjup på 0,7 meter skapas ger det en volym på cirka 250 m<sup>3</sup>.

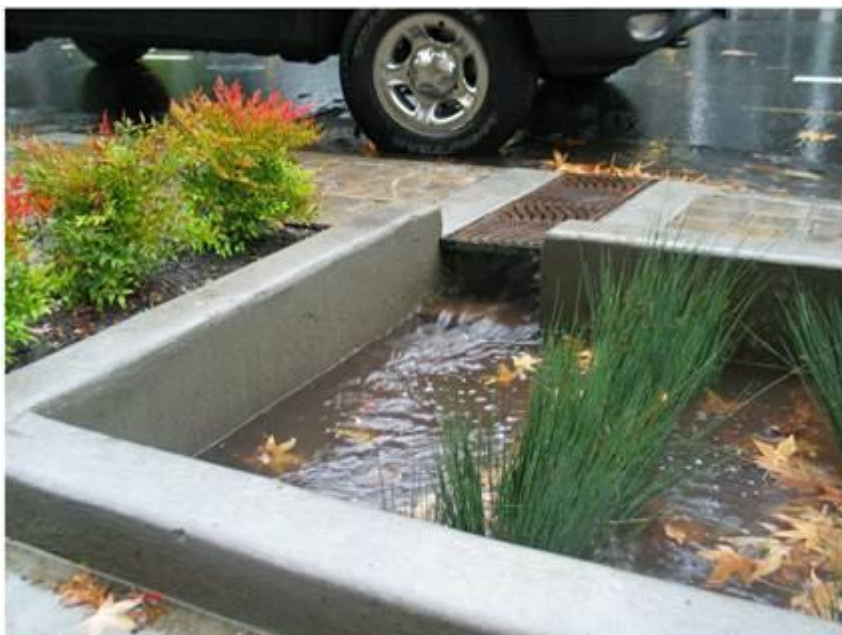
Figur 4. Exempel på ett släpp i kantsten för att leda in vatten till översvämningsytan.

Vilket vatten ska då ledas till översvämningssytan? I det värsta scenariot, 100-årsregnet, ligger den dimensionerande nivån i Bällstaån på + 5,23 m och enligt DHIs beräkningar kommer stora delar, inklusive den tänkta översvämningssytan stå med vatten till en sådan nivå att översvämningssytan inte fyller någon avgörande funktion. Vid 10-årsregnet kommer ledningsnätet också att vara fyllt av dagvatten så avledningskapaciteten kommer vara starkt begränsad. Det vatten som då samlas på ytan vid korsningen bör då kunna rinna mot översvämningssytan, via grunda stråk eller på ytan och därigenom skydda befintlig bebyggelse. I Figur 4 visas ett exempel på hur man skapat ett släpp i kantstenen för att leda in vatten till en översvämningssyta/raingarden.

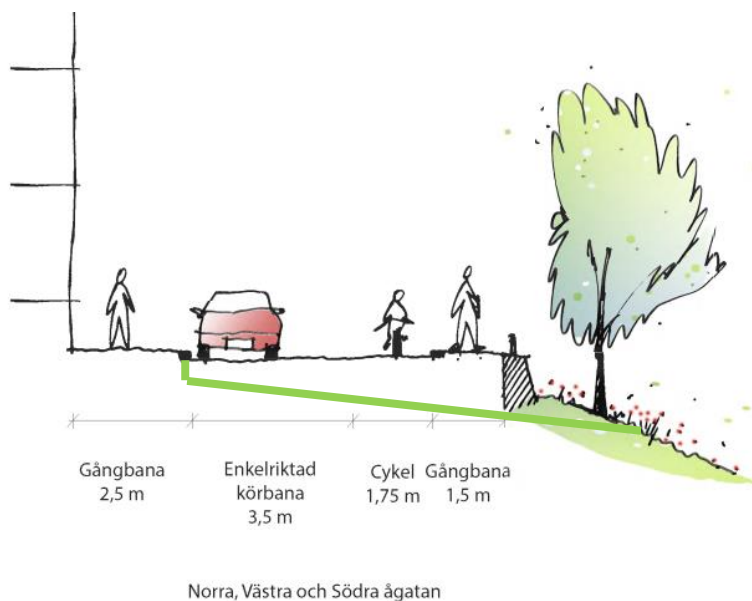
**Figur 5. Illustration över föreslagen avvattnings av Å-gatorna. Källa: White arkitekter.**

Å-gatornas avvattnings föreslås ske via brunnar som ansluts till ledningar som mynnar i å-slätten, se illustration i Figur 5. För att undvika frysrisk bör ledningen läggas med så stor lutning som möjligt så att inget vatten riskerar att bli stående i ledningen samtidigt behöver en avvägning ske så att inte hela ledningarna fylls bakvägen vid höga nivåer i Bällstaån.

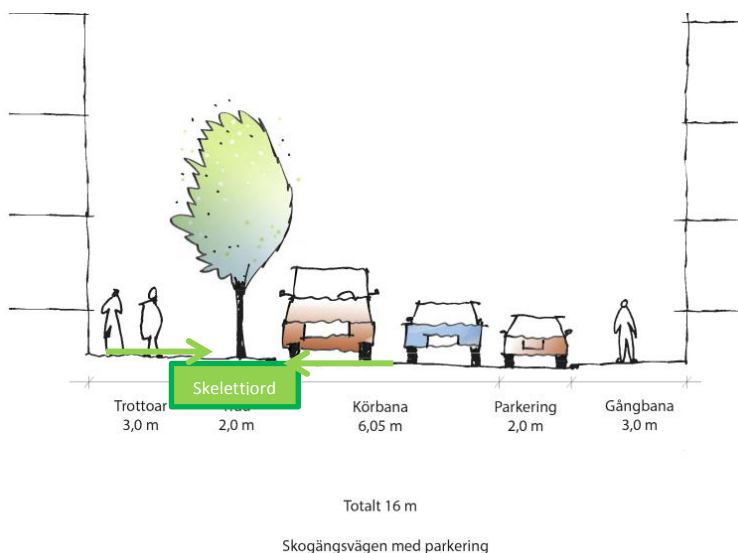
**Figur 6. Illustration över föreslagen avvattning av Skogängsvägen. Källa: White arkitekter.**

Avvattningen av Skogängsvägen planeras ske till skelettjordar, se Figur 6. Intag till skelettjorden kan med fördel ske ytligt annars via luftningsbrunnar. Längs Skogsängsvägen ligger grundvattenytan ca 2 meter under planerad mark vilket möjliggör att skelettjordarna kan fungera som magasin för dagvatten.

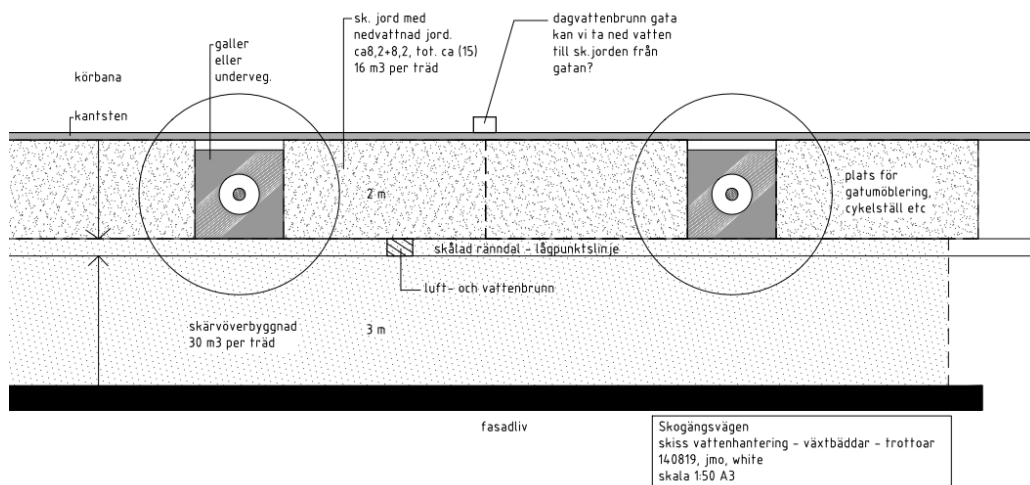
Figur 7. Principskiss för skelettjordsutbredning längs Skogsängsvägen. Källa: White arkitekter.

Enligt landskapsprojekteringen kommer 18 träd uppföras längs med Skogsängsvägen. Varje träd bedöms enligt ha en skelettjordsvolym på  $16 \text{ m}^3$  och därtill  $30 \text{ m}^3$  med skärvöverbyggnad (Figur 7). Antag att skelettjorden har 10 % av total volym tillgänglig för att magasinera dagvatten och att skärvöverbyggnaden har 30 % tillgänglig så ger det en dagvattenmagasinsvolym på  $1,6 \text{ m}^3$  respektive  $9 \text{ m}^3$  per träd, totalt  $10,6 \text{ m}^3$  per träd. Med 18 träd ger det  $82 \text{ m}^3$  totalt längs Skogsängsvägen.

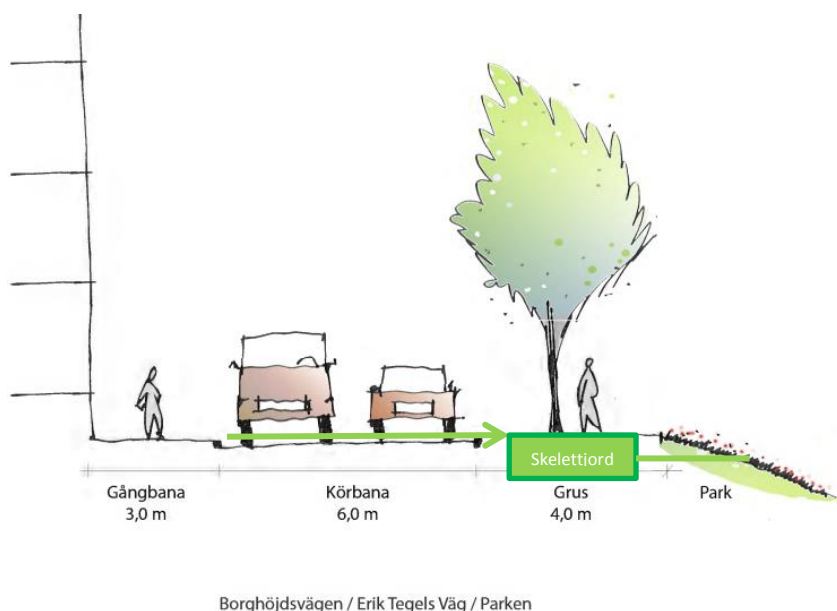
**Figur 8. Illustration över föreslagen avvattning av Borghöjdsvägen och Erik Tegels väg. Källa: White arkitekter.**

Borghöjdsvägen och Erik Tegels väg har bebyggelse på ena sidan och den centrala parken på den andra sidan. För att erhålla en så bra dagvattenhantering som möjligt projekteras vägen med enkelriktad skevning in mot trädalléerna och parken. Vattnet leds med fördel direkt från ytan ner i skelettjorden annars sker inflöde via luftningsbrunnar.

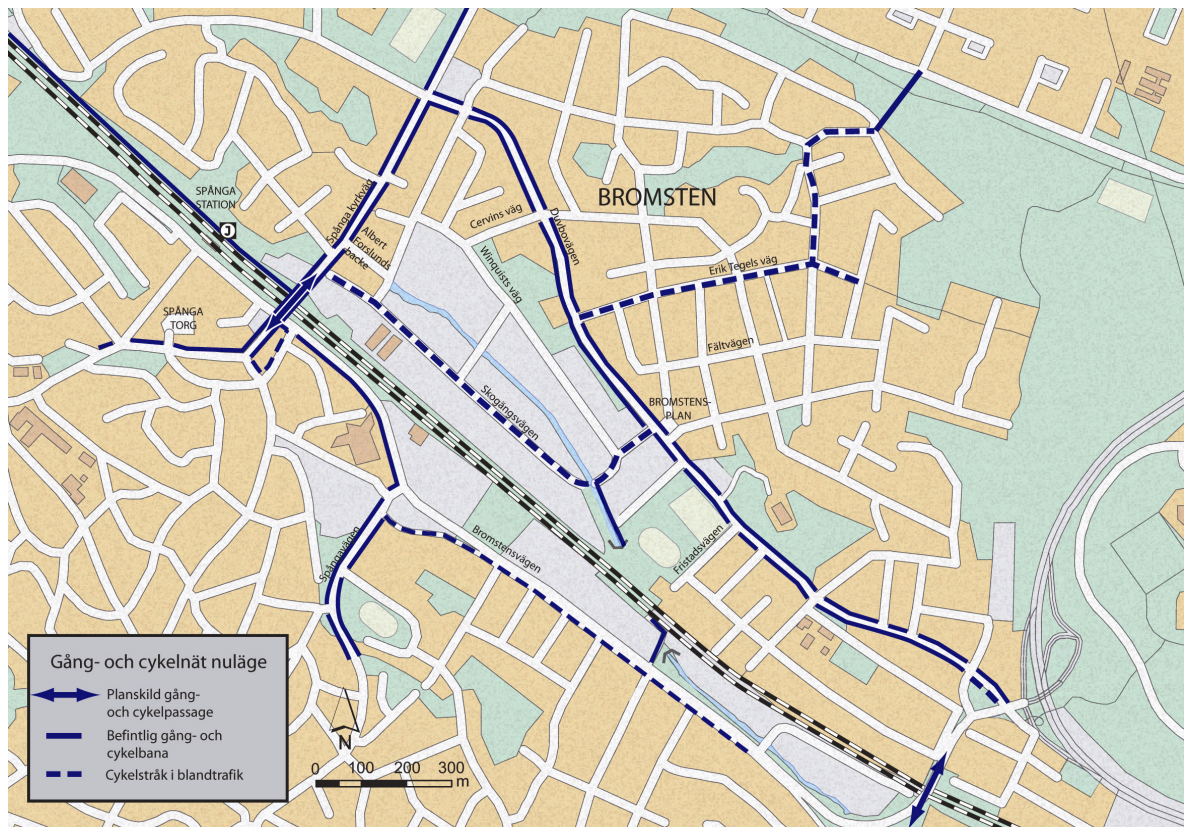
*Cykelnätet*

Dagens gång- och cykelnät visas nedan. Gång- och cykelnätet är separerat från biltrafik på Spånga kyrkväg och längs Duvbovägen. I övrigt i området sker cykel i blandtrafik.

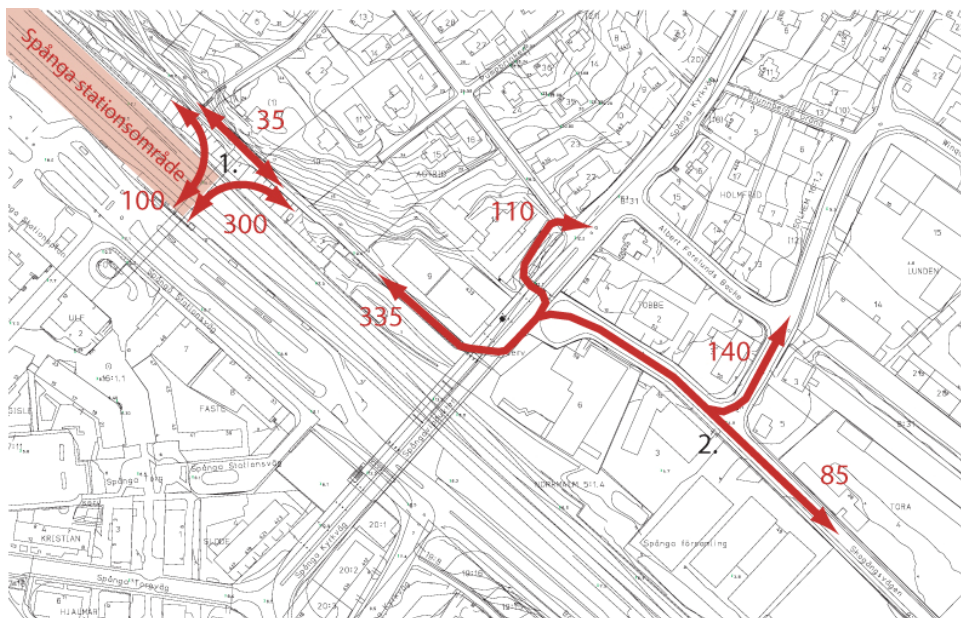
*Uppräknat antal cyklister per vardagsdygn 2007 (1. och 2. i bilden markerar räknepunkterna)*

Den 7 och 14 juni räknades cyklister vid två punkter, dels vid Spånga station, dels vid Bromstens industriområde vid Badmintonhallen. Räkningen av cyklister visas närmare i bilaga 1. På illustrationen nedan visas det uppskattade antalet cyklister en vardag 2007 vid Spånga station och badmintonhallen.

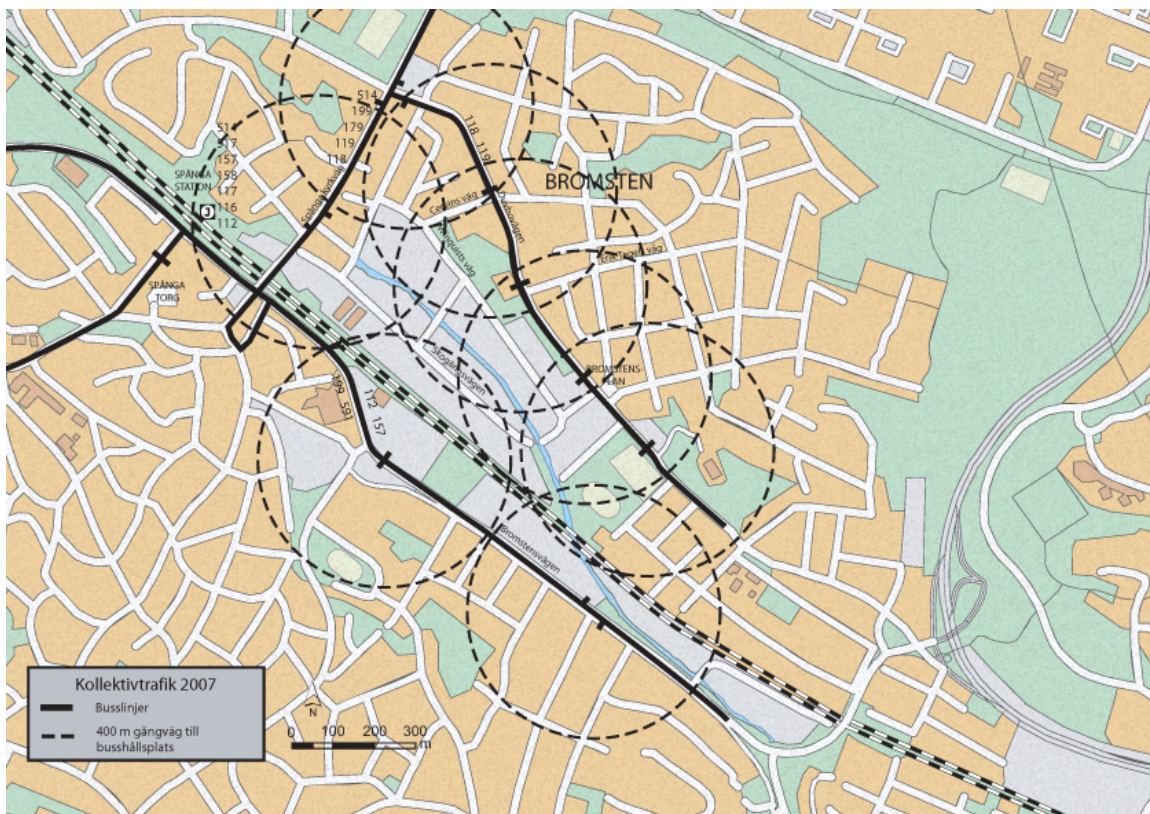
*Kollektivtrafiknät*

Området har mycket god kollektivtrafiktäckning och korta gångavstånd. Dock är Mälarbanan en barriär mellan Spånga och Bromsten. Den gör att boende i Bromsten inte kan nå busslinjer på Bromstensvägen, mer än där Fristadsvägens förlängning går över spåren. Orienterbarheten till hållplatserna från området kan behöva ses över och ibland komplettera med gånglänkar. Kollektivtrafiken visas nedan på karta. Där visas även hållplatslägen. Gångavståndet 400 meter fågelvägen till hållplatserna är markerade som cirklar där hållplatserna är centrum i cirkeln.

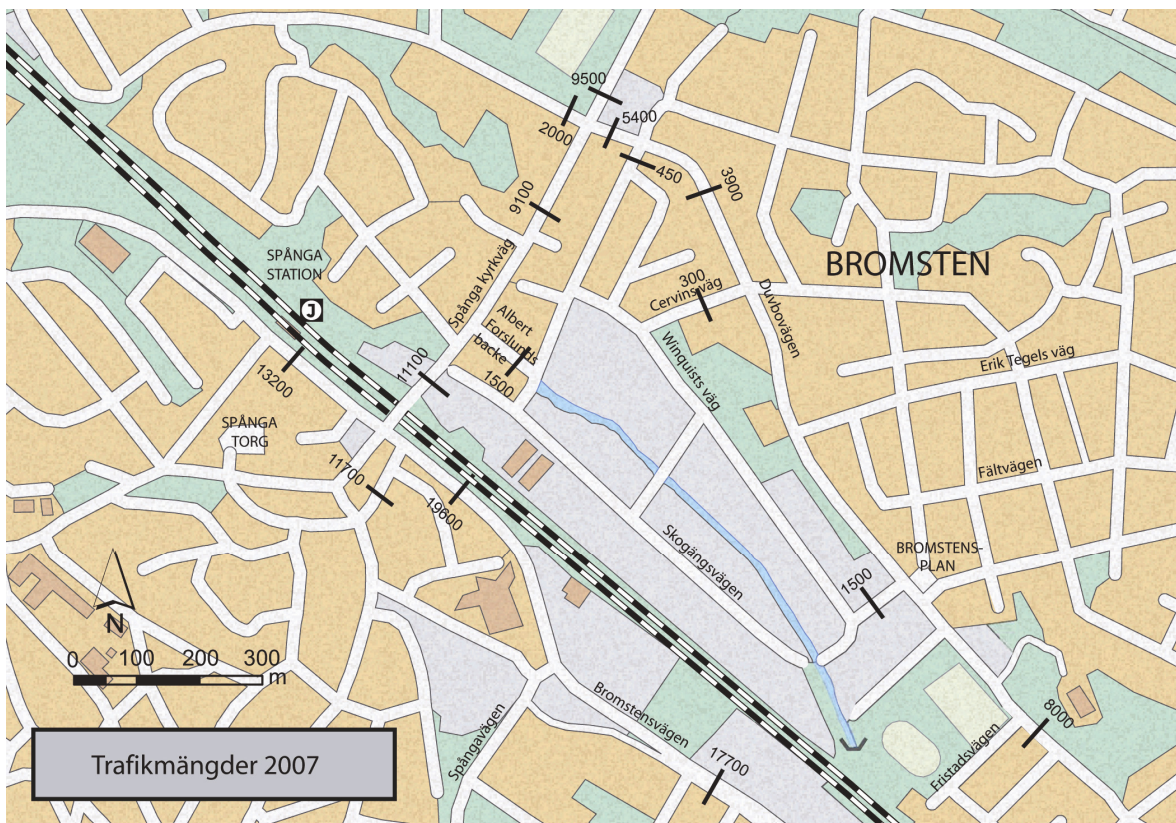
Trafik 2007

På kartan nedan visas trafikmängderna för 2007.

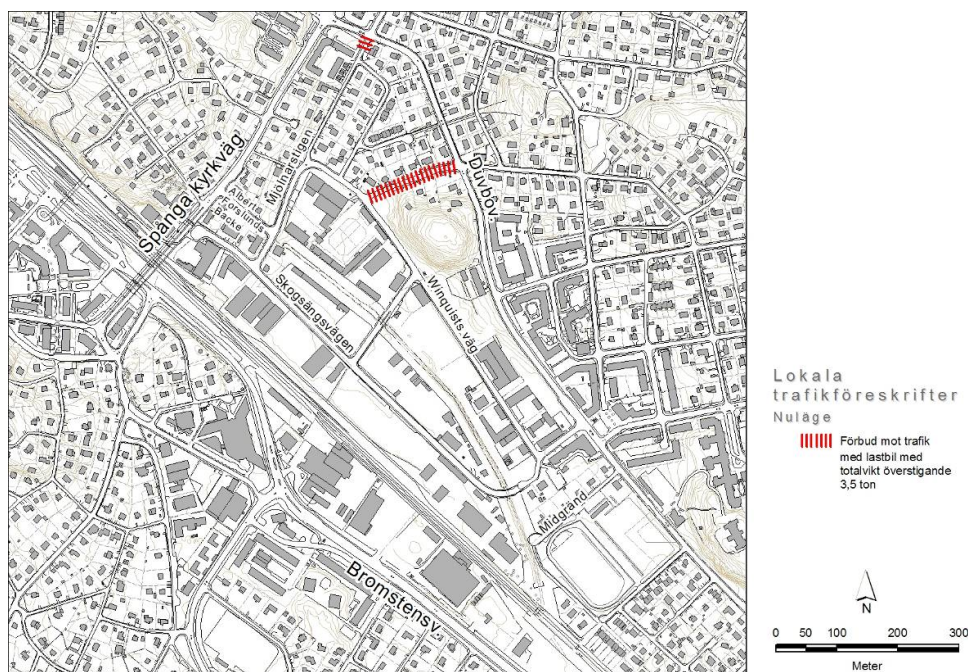
### Lokala trafikföreskrifter

Se illustration på karta nedan. De lokala trafikföreskrifterna skyddar de befintliga bostäderna vid Bromstens industriområde från tung lastbilstrafik. Den tunga trafiken ska framför allt gå Albert Forslunds backe.

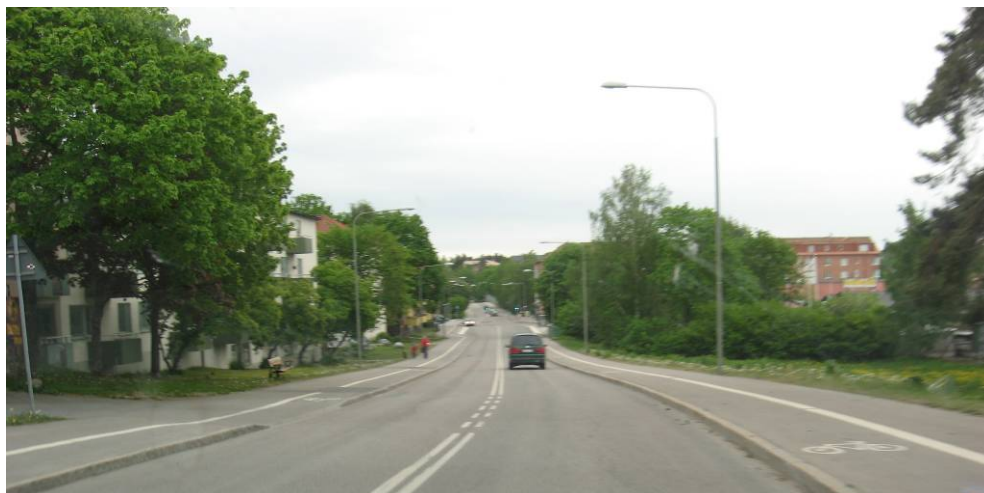
Duvbovägen är skyltad med 30 km/h, men det är en bred rak gata som inbjuder till högre hastigheter. I trafik och parkstråksplanen från 1996 anges behov av att sänka den reella hastigheten på Duvbovägen.

*Duvbovägen är lång och rak med god sikt*

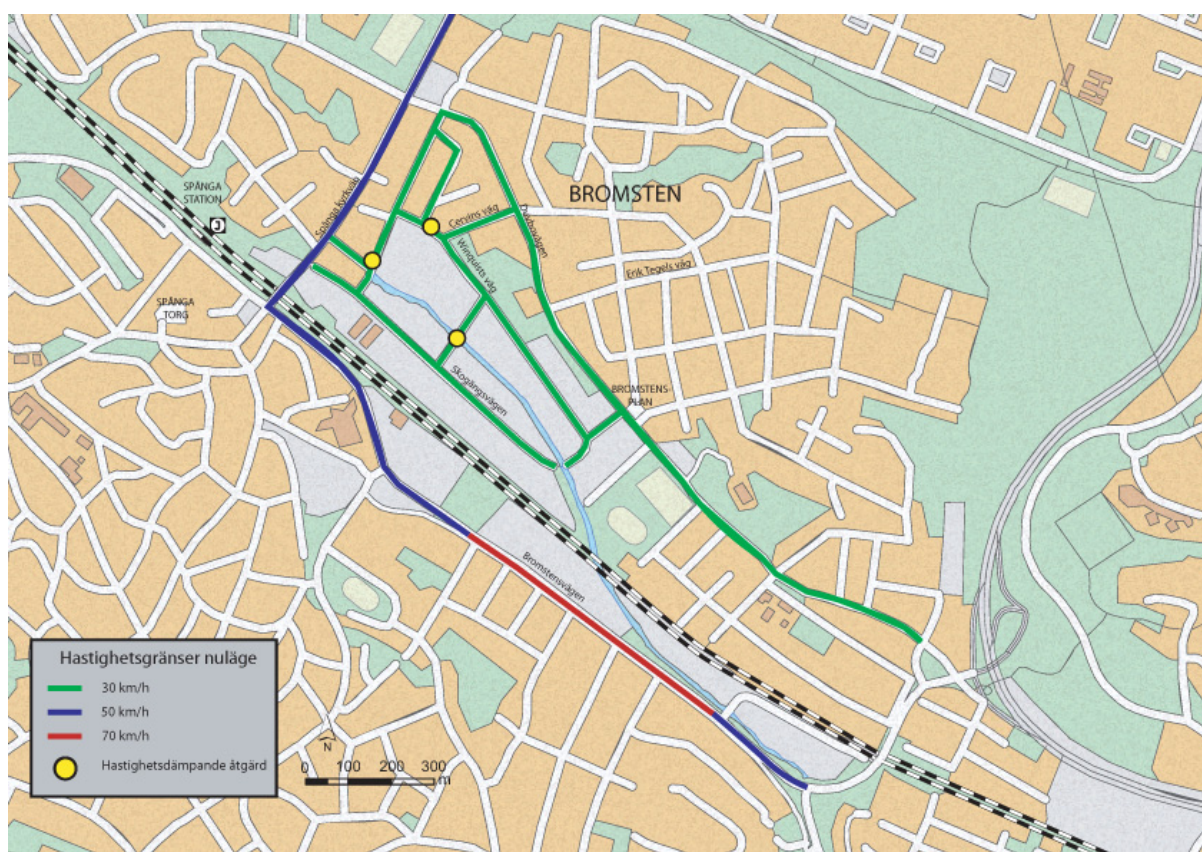
Kartan nedan visar hastigheter på vägnätet och var det finns hastighetsdämpande åtgärder, avsmalningar, byggda. Gatubredder har minskats med refuger.

*Dagens hastigheter och hastighetsdämpande åtgärder på vägnätet*

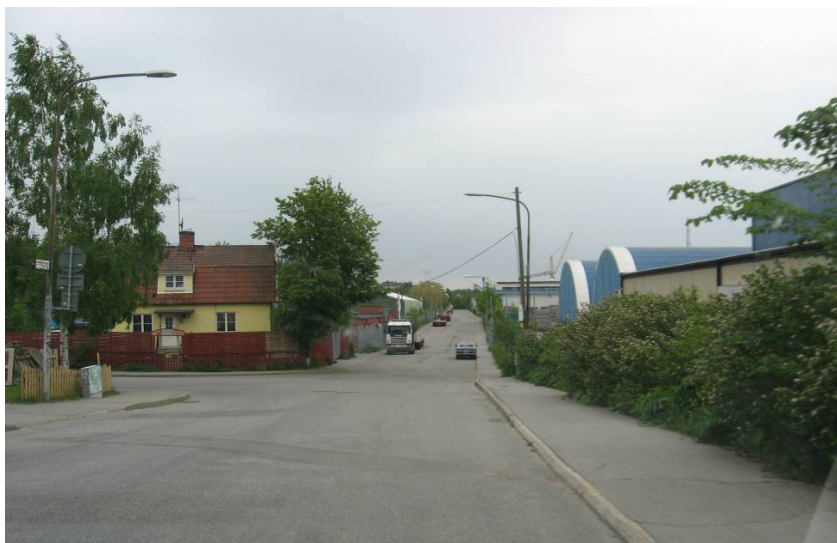
Gaturummen för gatorna i området är olika. Tydligast är gaturummet för Skogängsvägen, som har ca 13 meter gaturum med smala gångbanor på båda sidor.

*Skogängsvägen sedd strax norr om Mjölnerstigen*

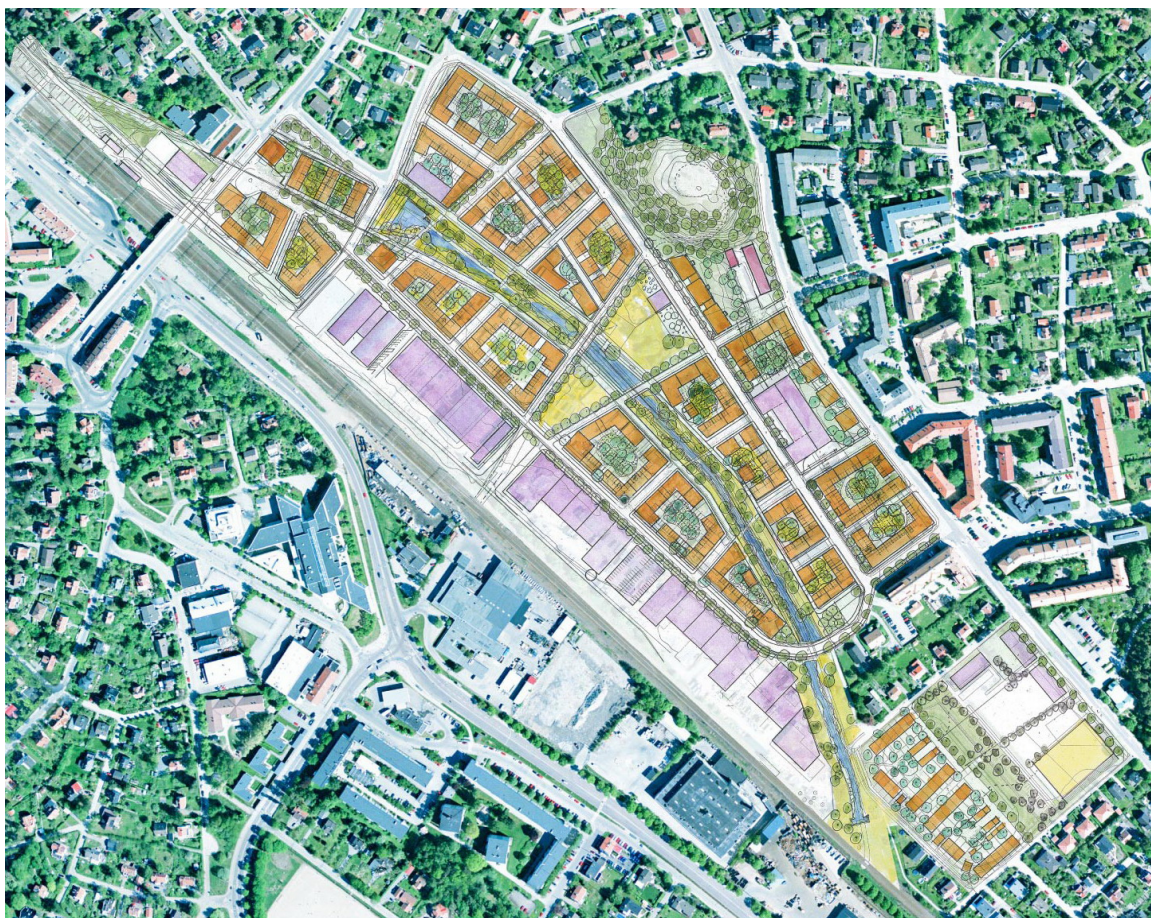
#### *Illustrationsplan över planförslaget*

Gatorna och gång- och cykelvägarna ses som viktiga inte bara för trafikens skull utan också för att de ger form åt områdets kvarter, och för att de utgör offentliga rum. Området ges ett gatunät som är funktionellt och som bedöms fungera även i det nya sammanhang. Gatunätet kompletteras, främst med gator i sydvästlig-nordöstlig riktning (parallellt med Spånga kyrkväg). Där föreslås Cervins väg, Erik Tegels väg och Fältvägen förlängas in i området, bokstavligt eller enbart visuellt. Det viktiga är att resten av Bromsten får en logisk anslutning till området och att det blir naturligt för de som redan bor i närheten att gå och cykla genom området och att utnyttja de nya parkerna, servicen m m. Parallellt med järnvägen är det befintliga gator och stråk i form av Skogängsvägen, Spångaån, Winquists väg och Duvbovägen som ger struktur åt området och utgör gränser mellan de olika kvarteren.

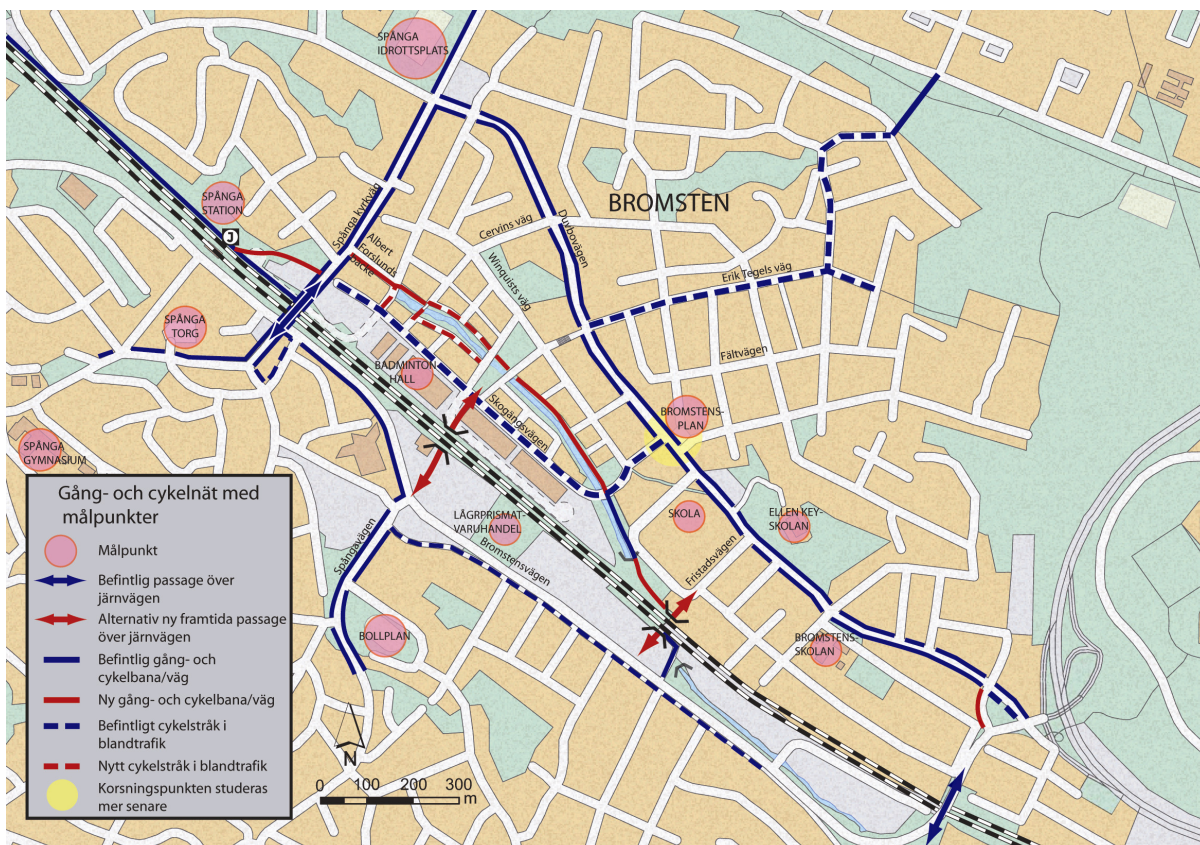
*Karta med målpunkter, passager över järnvägen och cykelbanor/vägar*

Ovan visas större målpunkter för gång- och cykeltrafikanter, som t ex skolor, idrottsanläggningar, centrum mm och var gång- och cykelpassager över järnvägen finns och kan komma. Genom att dagens plankorsning med järnvägen byggs bort och ersätts med en planskild korsning i något av de rödmarkerade lägena minskar barriäreffekten av järnvägen.

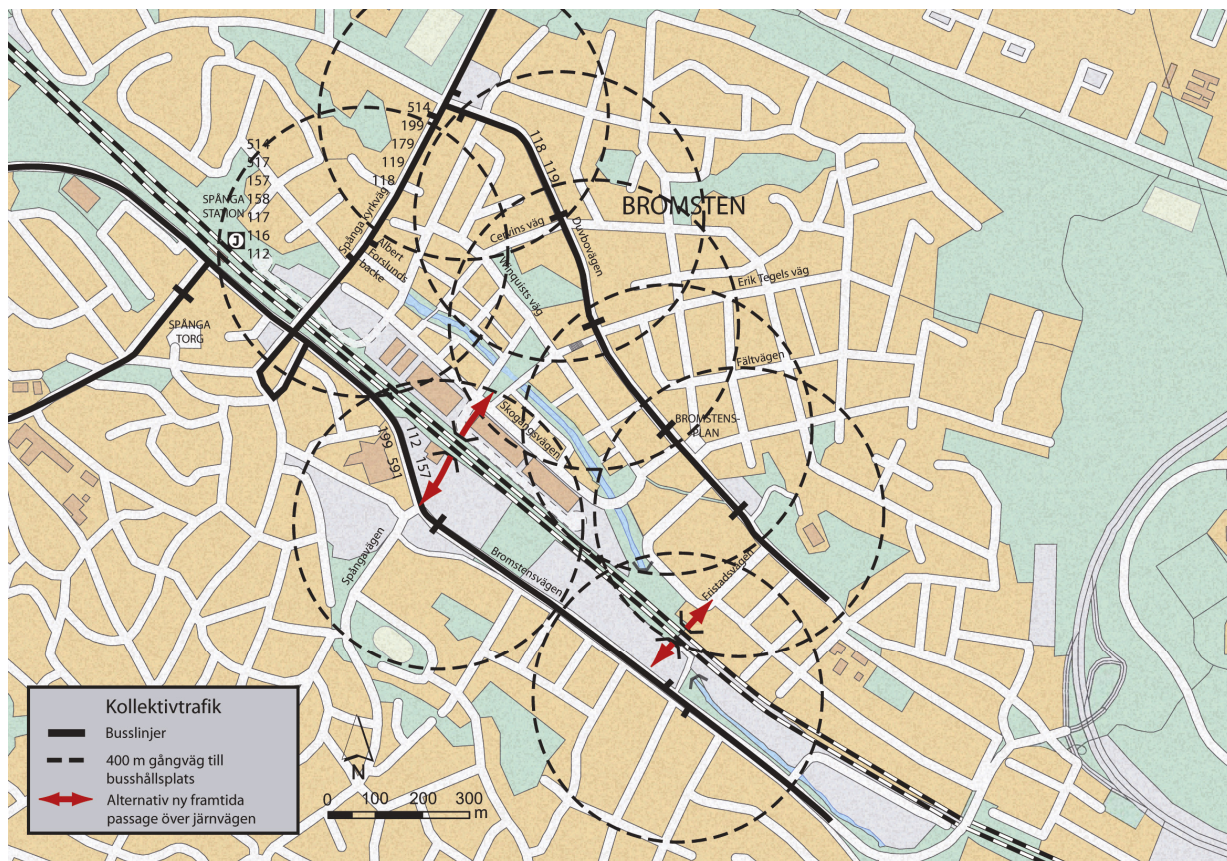
Gatorna i området föreslås inte trafikeras med bussar. Busslinjerna på Duvbovägen, Spånga kyrkväg och Bromstensvägen har god täckning i området. Planområdet har god tillgänglighet med kollektivtrafik. Gångavståndet till en busshållplats understiger 400 meter i princip hela området, se karta nedan. Ungefär halva områdets yta ligger mindre än 600 meter från Spånga station.

### Busshållplatsers närhet från området

Med en ny planskild passage under järnvägen nås fler busshållplatser med korta gångavstånd. Dock är det bara en av de ovan visade två röda alternativa passagerna som planeras byggas.

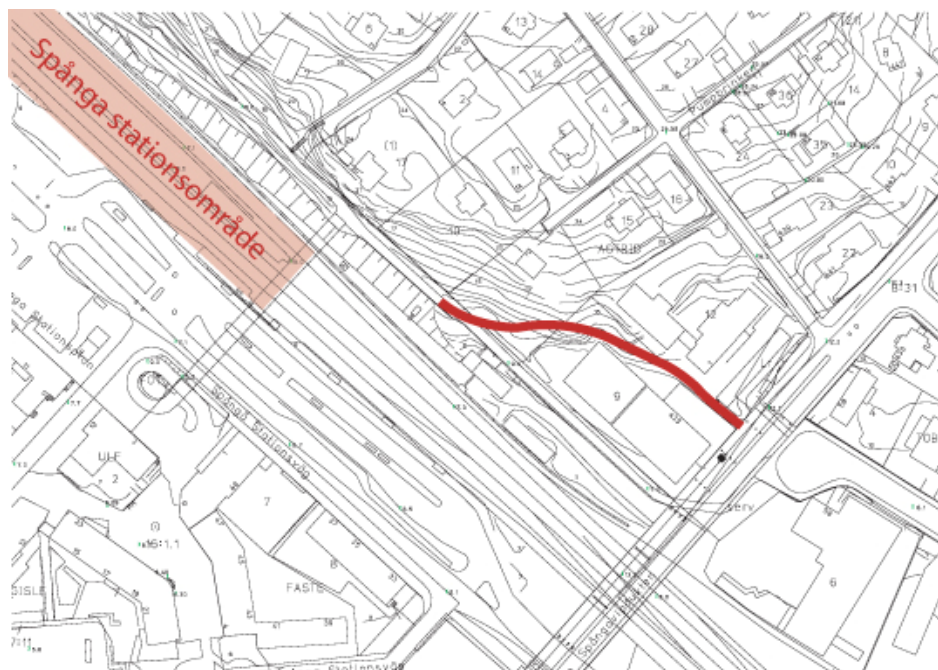
Gång- och cykelvägar till stationen förbättras med en ny koppling från Spånga kyrkväg till bron vid stationsnedgången. Den kan dras från stationen och sedan gå på skrå längs slänten, mellan kv Astrid 9 och Astrid 12, och vidare upp mot Spånga kyrkväg. En sådan koppling skulle öka tillgänglighet och trygghet.

*Förslag på ny gång- och cykelvägssträckning till stationen*

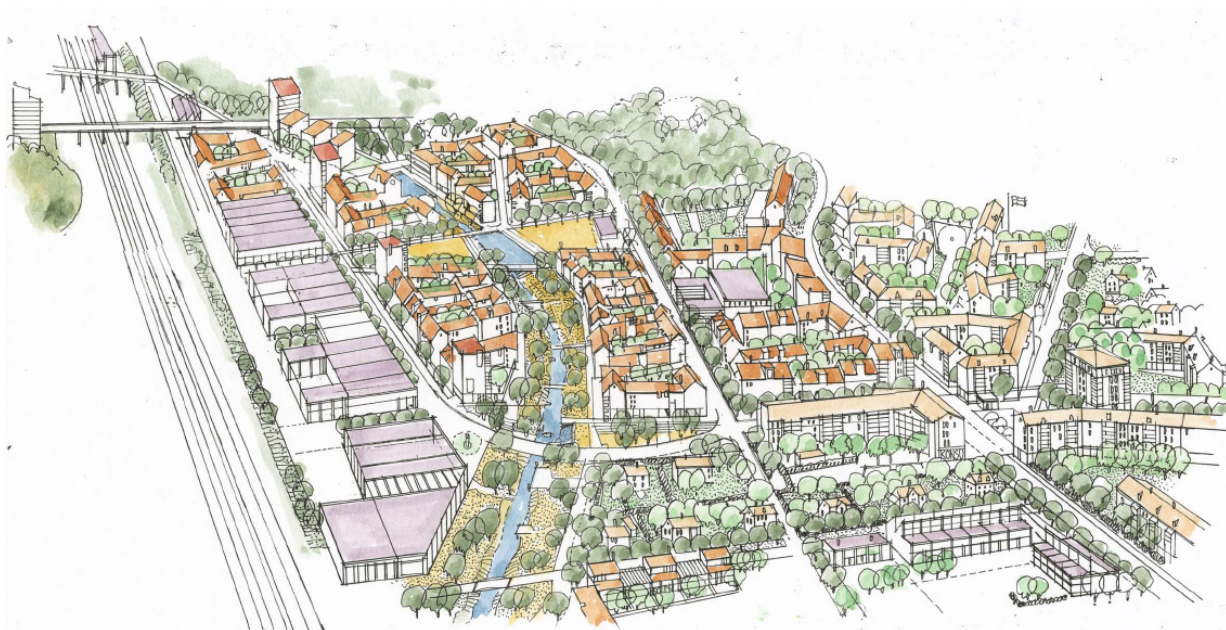
*Bebyggelseförslaget sett längs Skogängsvägen nordvästut*

I övre vänstra hörnet, i nordvästra delen av området, visas hur bebyggelsen blir hög och tät i det stationsnära läget norr om Mjölmarstigen. Det ger många människor som rör sig och det ökar förutsättningarna för att man ska kunna uppleva trygghet på väg till stationen.

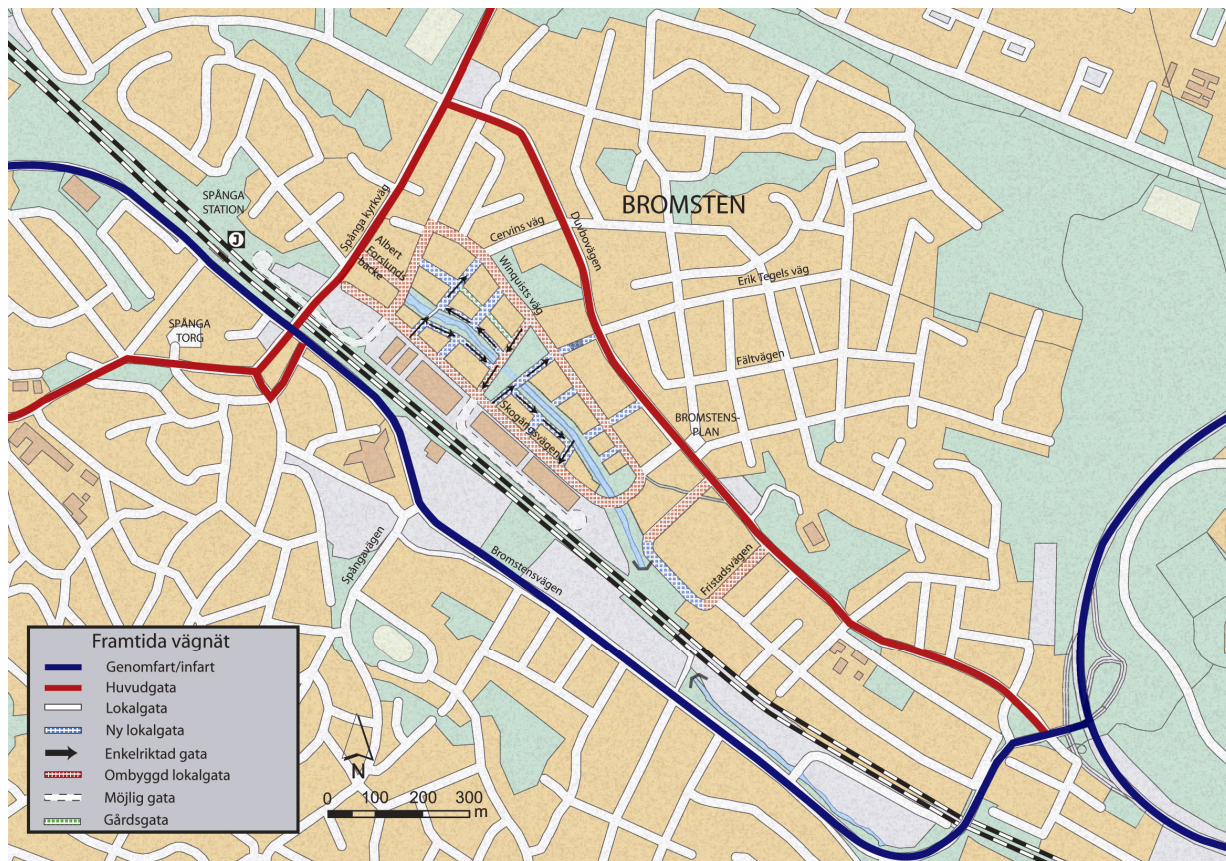
Tidigare klassificering av befintligt gatunät behålls. Vid omvandlingen av Bromstens industriområde kompletteras gatunätet med ett antal lokalgator. Tanken är att många bostäder ska kunna angöras direkt från en gata.

Förslag till gatuklassificering i området
