# Utredningskompendium

Detaljplanen för kv Tora m fl inom Bromstensstaden

Bromstensstaden - kv Tora

Hantering av dagvatten och översvämningsrisker

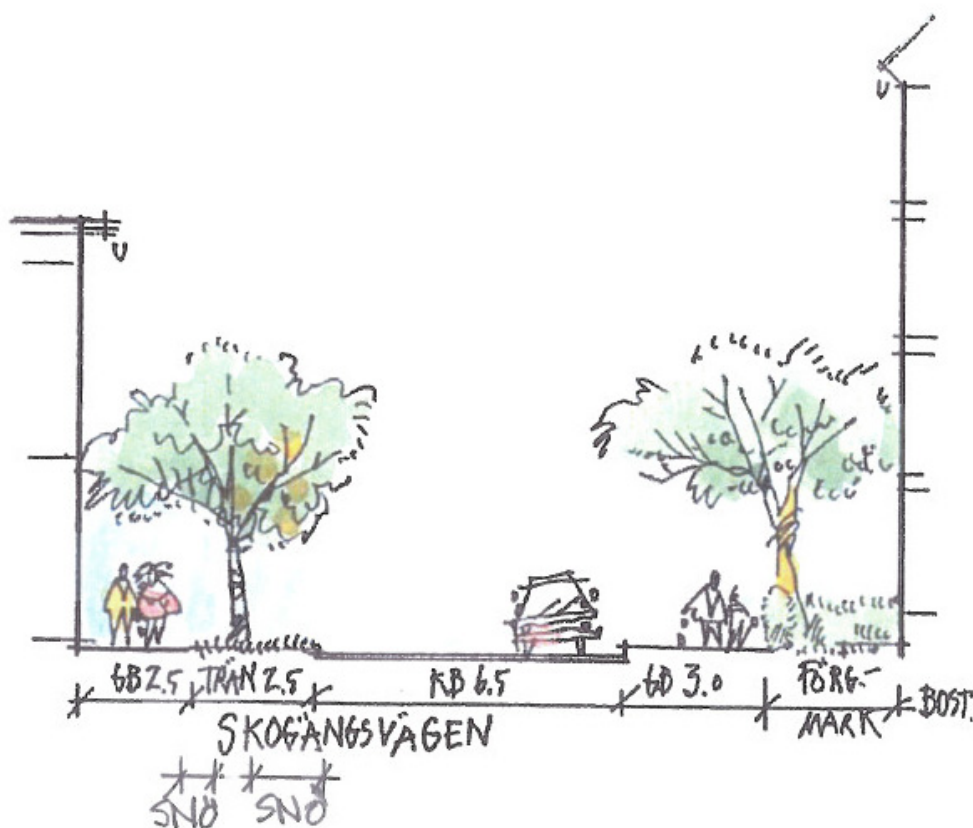
*Sektion för Skogängsvägen (Obs! Ingen gatuparkering längs vägen.)*

Idag är gaturummet ca 13 meter brett. Gatan planeras att byggas ut med en bredd på ca 16,5 meter för att möjliggöra trädplantering och gångbanor. Ingen gatuparkering föreslås. Endast angöring till bostäder sker längs Skogängsvägen. Förgårdsmark föreslås framför bostäderna för att ge grönska även på denna sida om gatan, förbättra sikten och även ge bättre trafikföring för stora svängande fordon. Erforderlig mark till breddning tas från kvarteret Gunhild, söder om Skogängsvägen. Skogängsvägen är en del i cykelvägnätet till Spånga station. Man cyklar i blandtrafik. Föreslagna yta för snöupplag visas.

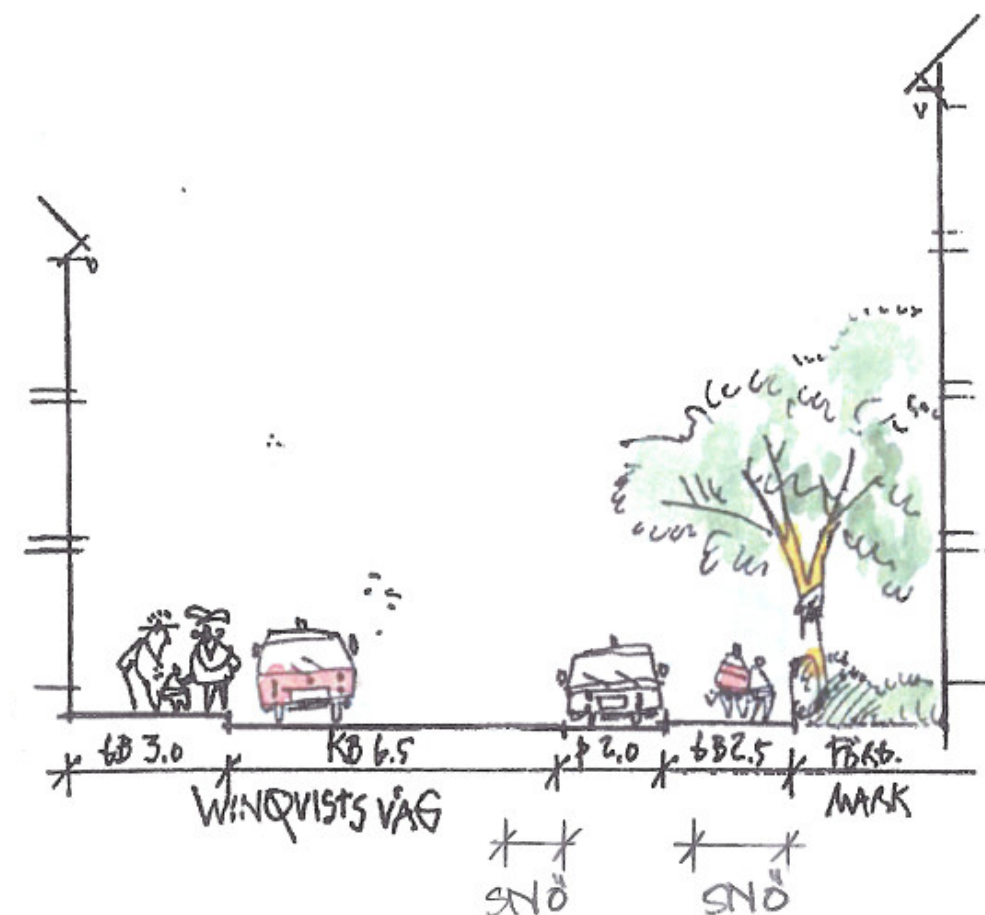
### Sektion för Winguists väg

Idag är gaturummet ca 8 meter utan gångbanor, men det är 13 meter mellan fastighetsgränserna. Gaturummet föreslås breddas till ca 14 meter med gångbanor och möjlighet till parkering. Förgårdsmark på några meter föreslås längs de bostäder som planeras nordöst om vägen. Föreslagen yta för snöupplag visas.

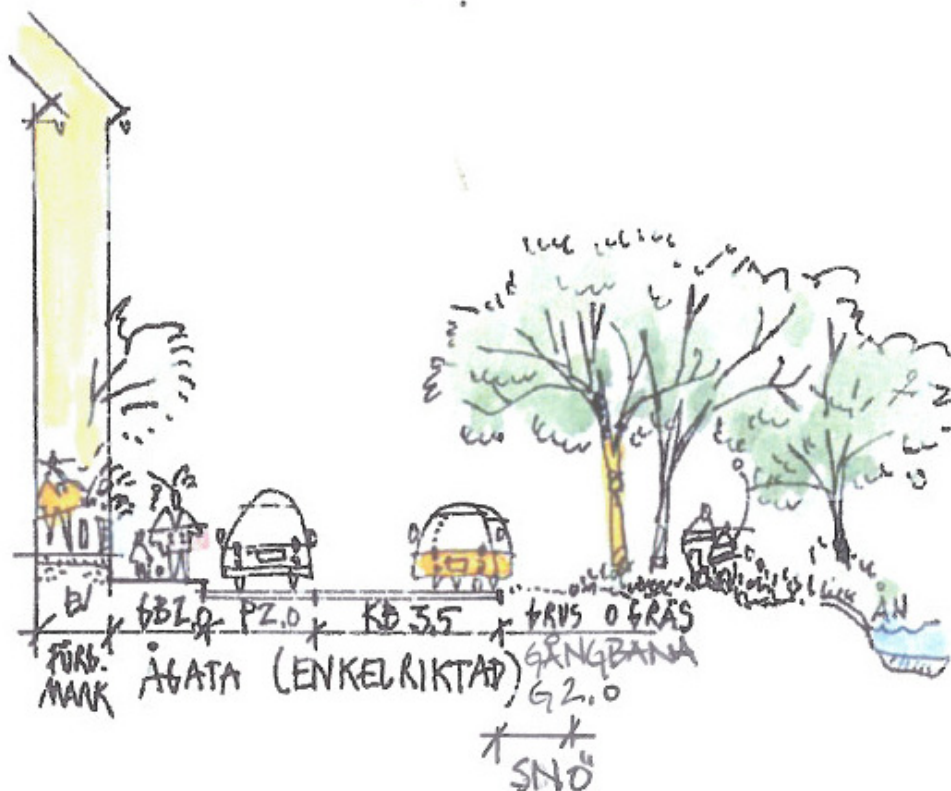
### Sektion för Ågata

Sektionen föreslås till ca 9,5 meter med 2 meter gångbana längs husen, 5,5 meter körbana med möjlighet till parkering/angöring på ena sidan samt 2 meter grusad gångväg närmast ån. Det kan också bli aktuellt med förgårdsmark på vissa ställen för att bli öka sikten. Det är osäkert om det ryms en körbar gata mellan kvarteret Botvid och ån. Denna fråga får detaljstuderas i det fortsatta arbetet. Föreslagen yta för snöupplag visas.

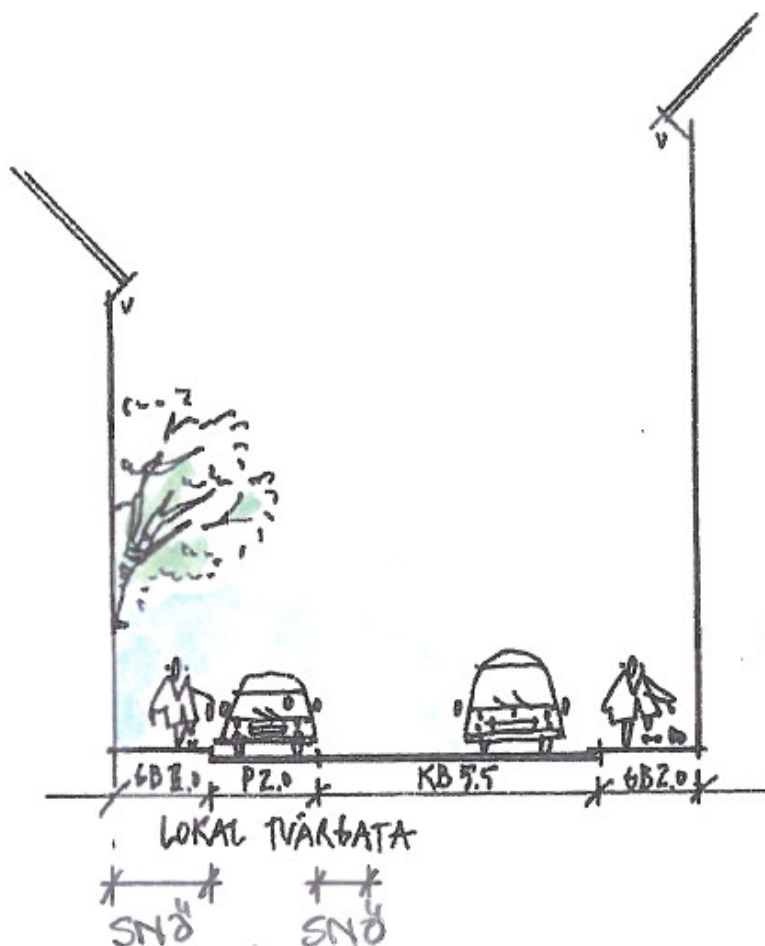
### Sektion för tvärgatorna

Tvärgatorna är korta. En relativt smal sektion föreslås med ca 11,5 meter med 2 meters gångbana på båda sidor och 5,5 meters körbana samt möjlighet till parkering/angöring på ena sidan.

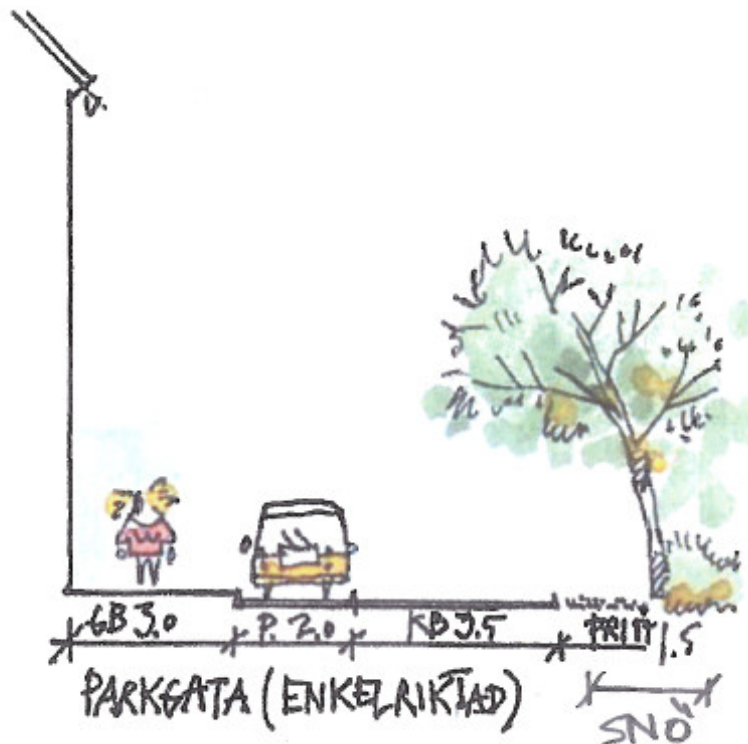
På båda sidor om Stora parken föreslås enkelriktade gator med Tessinparken på Gärdet som förebild.

Sektion för Parkgata

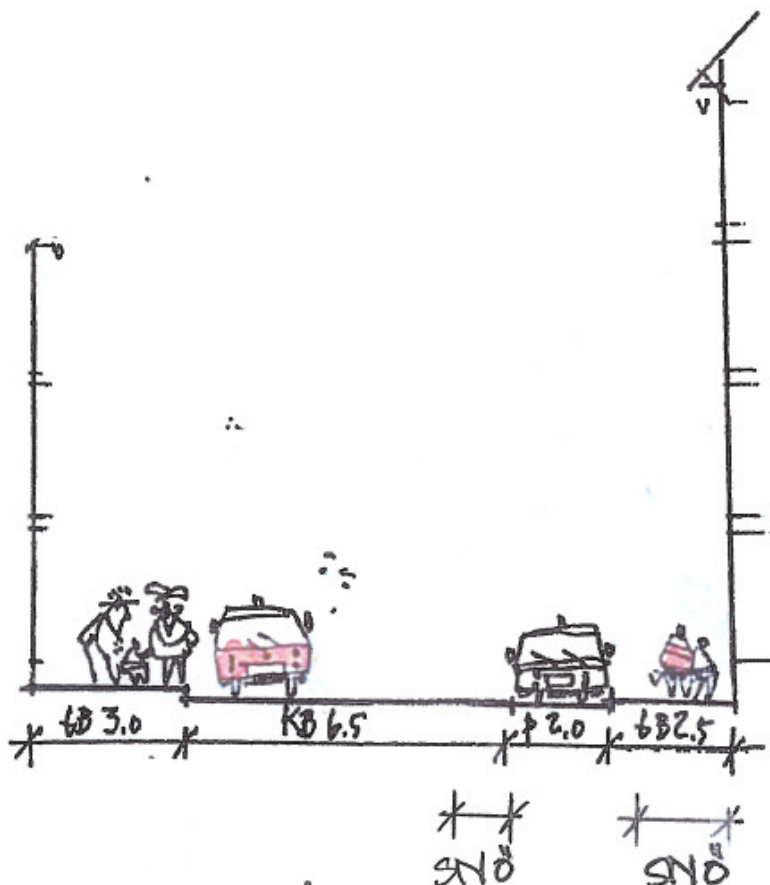
#### Ny gata i Fältvägens förlängning

Gatan föreslås få en 3 meter bred gångbana närmast industrin. Körbanan föreslås bli 6,5 meter bred på grund av den tunga trafiken. Trafik till kv Eskil 10 kommer att komma denna väg och då behövs denna bredd. Angöring/parkering och en 2,5 meter bred gångbana föreslås vid bostäderna.

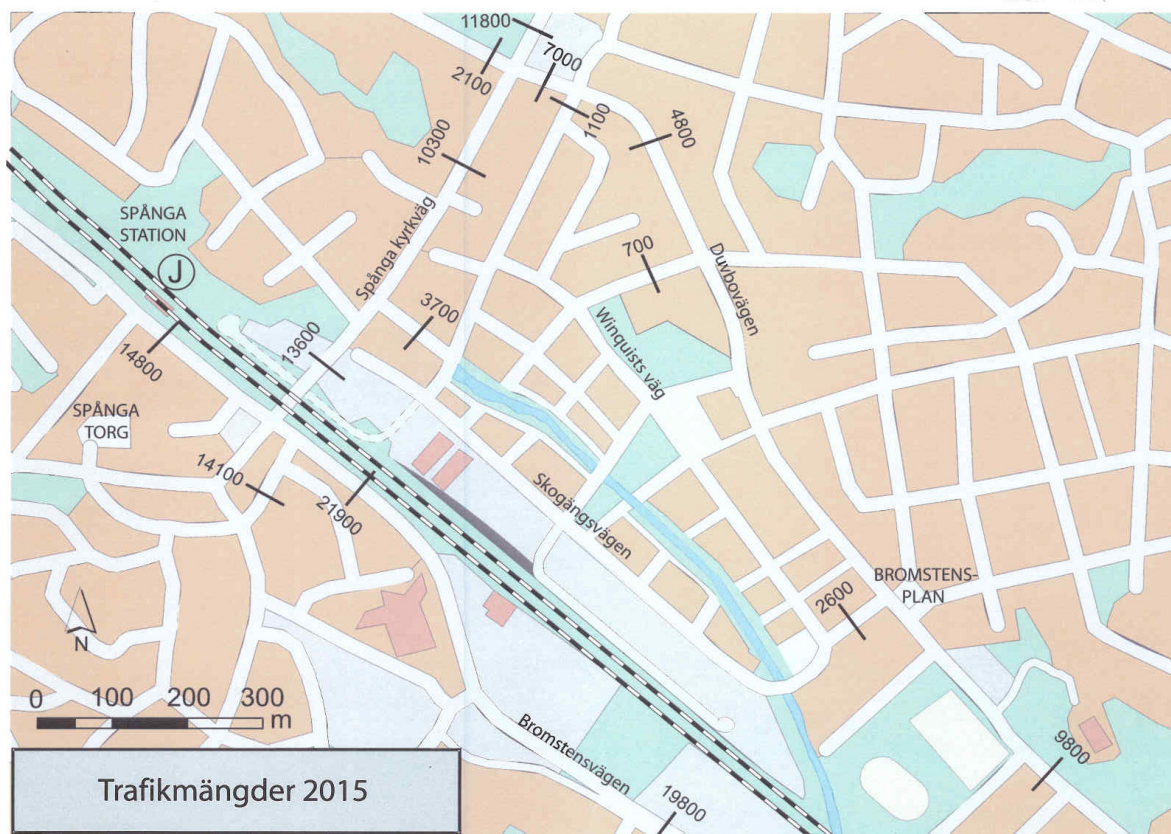
*Trafik på vägnätet prognos för år 2015*

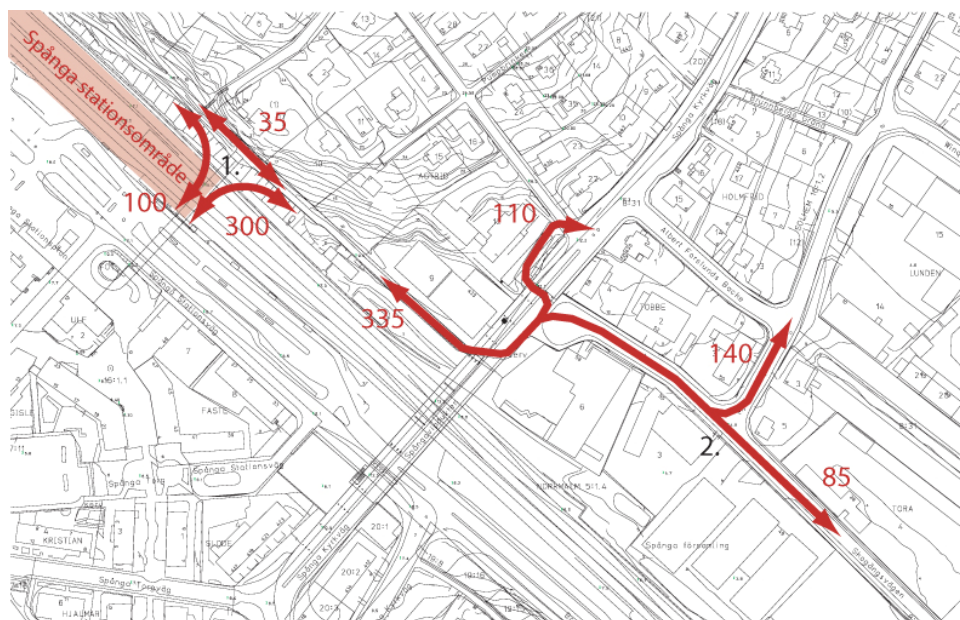
I Cykelplanen 2006 står det att antalet cyklister mellan klockan 7-9, 12-14 och 16-18 är ca 40 % av dygnets cykeltrafik. På illustrationen nedan visas det uppskattade antalet cyklister en vardag 2007 vid Spånga station och badmintonhallen.

Antal cyklister per vardagsdygn 2007

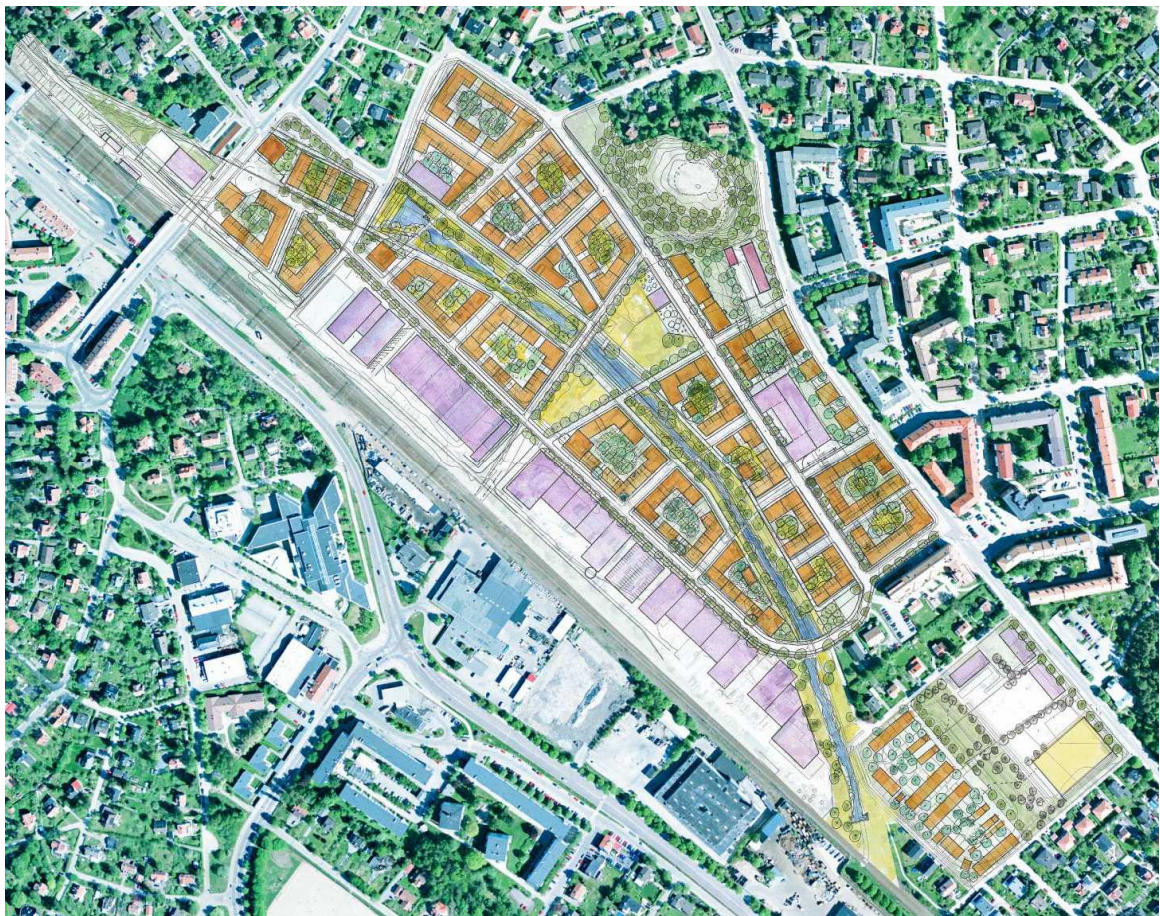
Planförslagets illustration nedan är från 2007, men det ser ut på liknande sätt, dock har exploateringsgraden ökat något.

*Illustrationsplan över planförslaget 2007*

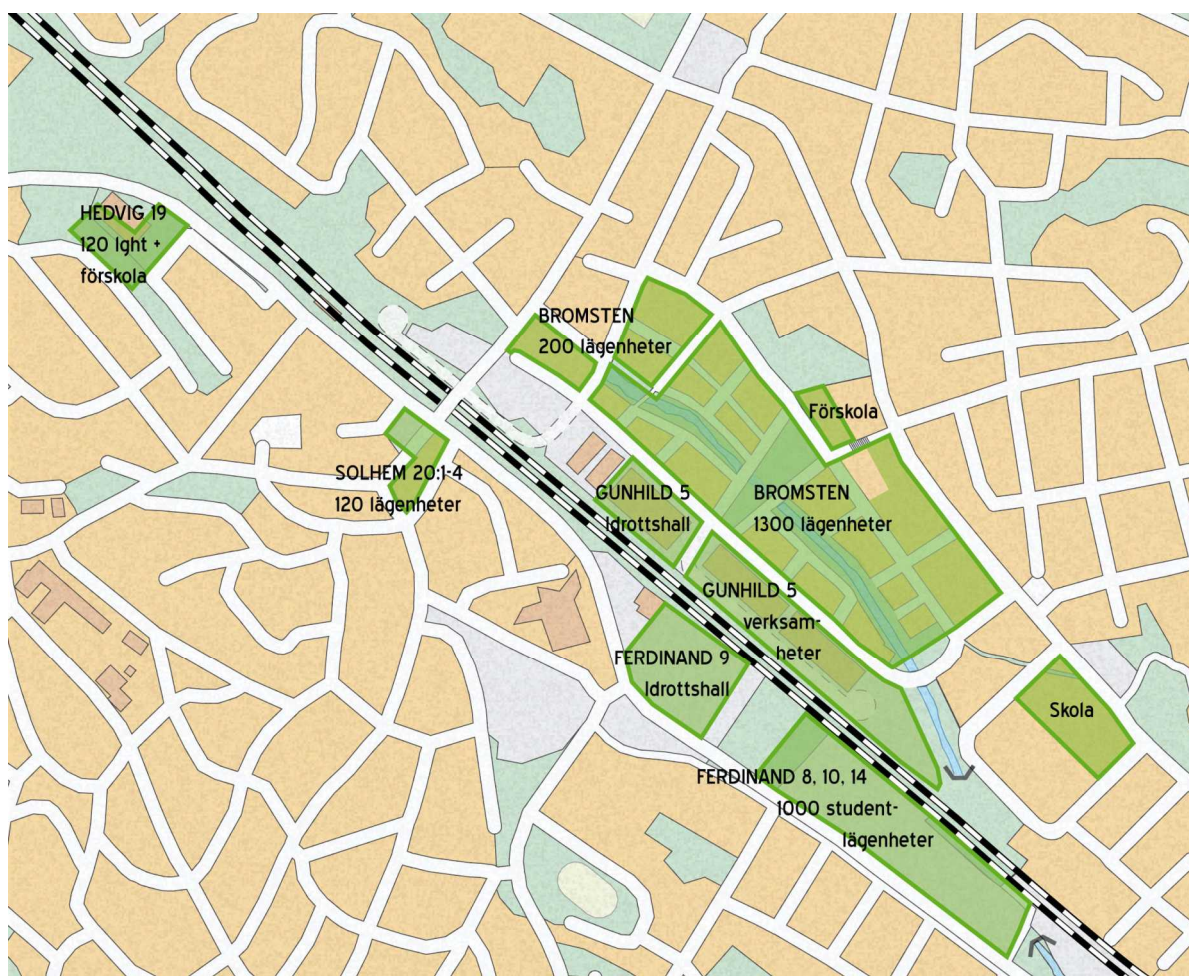
De aktuella exploateringsytorna visa i illustration nedan. Dessa är underlag till trafikprognosen i denna rapport.

*Ingående exploateringsdelar i denna kompletterande trafikutredning*

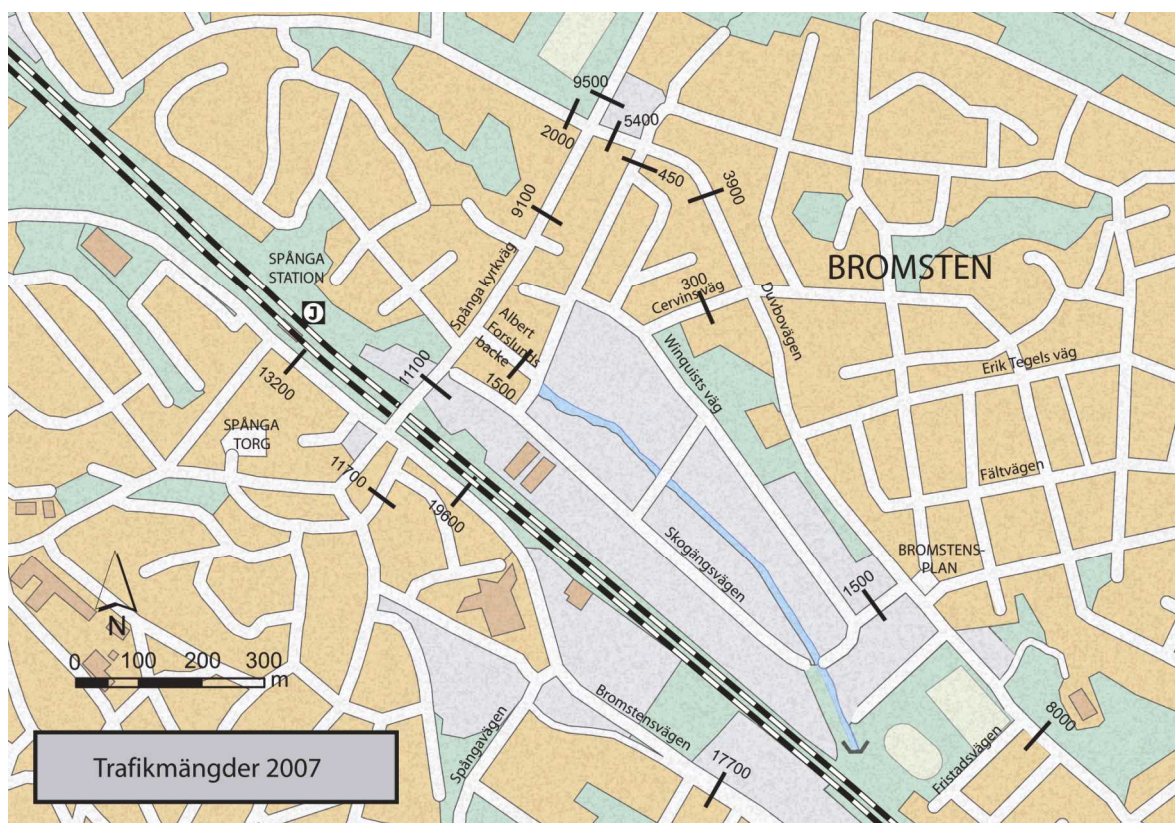
2007 års trafikmängder används som grund för trafikprognosen. För kapacitetsberäkningar är tidigare trafikräknade (2007) korsningar använda och kompletterade med en trafikräkning i korsningen Spånga Kyrkväg-Bromstensvägen gjord onsdag 7 september 2011. På kartan nedan visas trafikmängderna för 2007.

Trafikmängder 2007

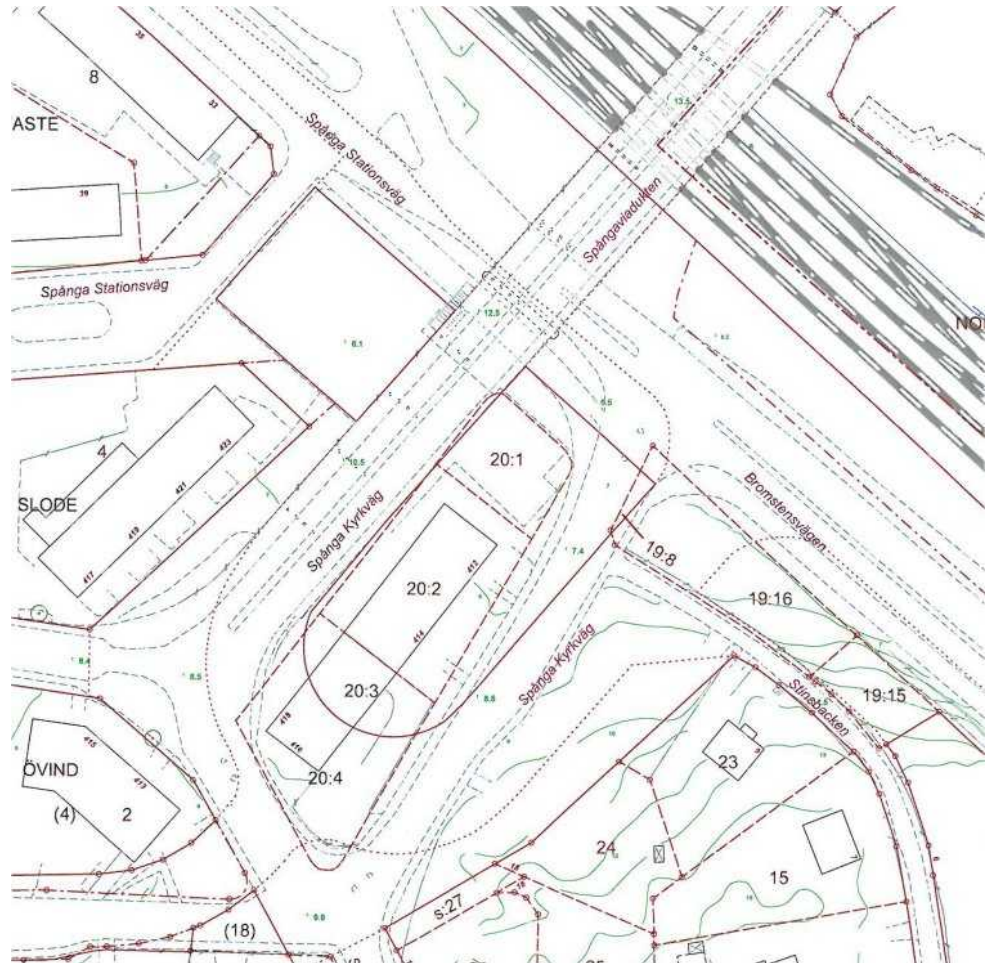
I sydöstra anslutningen av Bromstensvägen står som mest 16 fordon uppdelat på två körfält som är ca 60 meter långa, dvs tillräckliga magasin. Spånga Kyrkväg har dubbla körfält i ca 45 meter och det är ca 90 meter fram till nästa korsning med Stormvägen undantaget den lilla anslutande Stinsbacken, som är underordnad korsningen Spånga Kyrkväg-Bromstensvägen.

*Korsningen Spånga Kyrkväg-Bromstensvägen ur Kartago (norr är uppåt i bilden)*

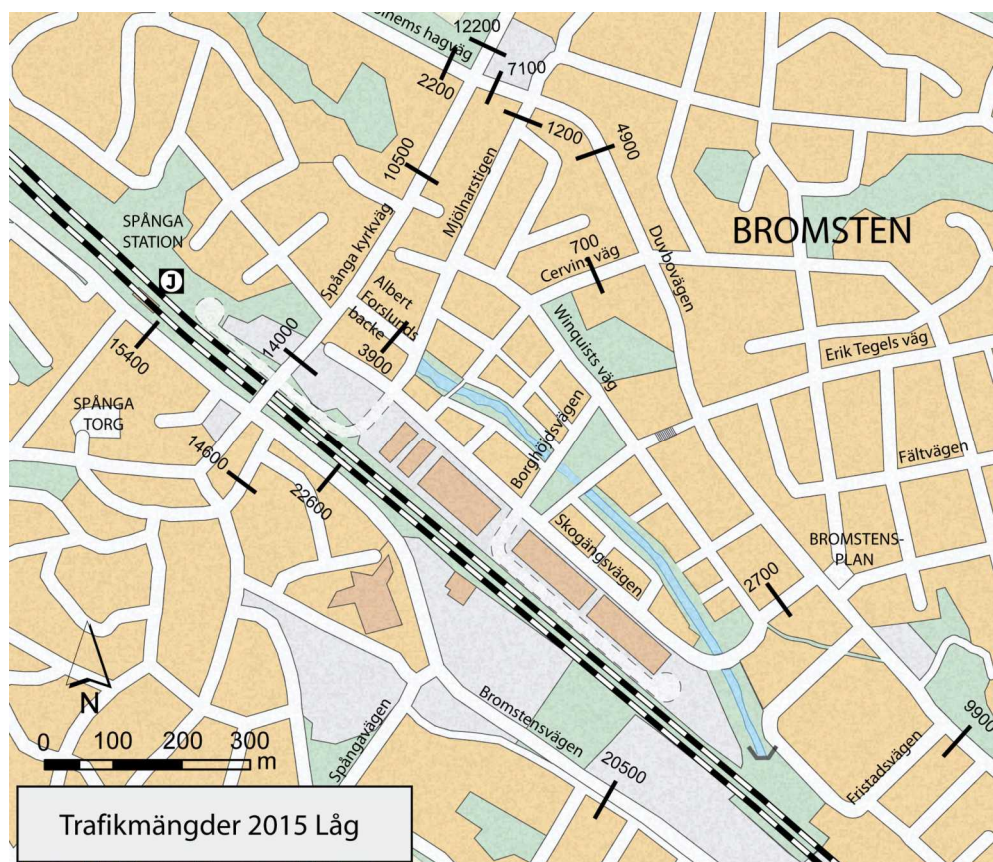
Trafikprognoseerna för låg och hög scenariot för åren 2015 och 2020 finns redovisade på kartillustrationer nedan.

*Trafikprognos 2015 låg*

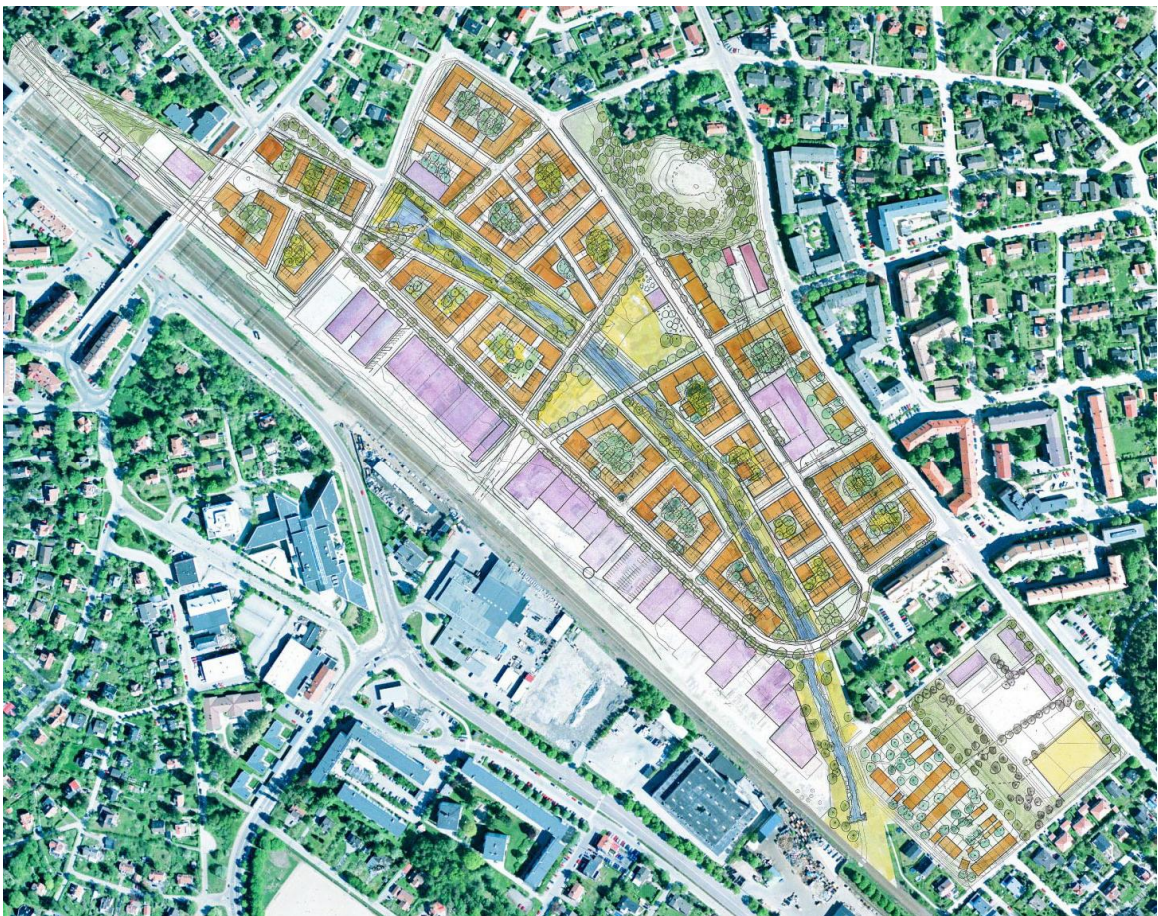
Planförslagets illustration nedan är från 2007, men det ser ut på liknande sätt, dock har exploateringsgraden ökat något.

*Illustrationsplan över planförslaget 2007*

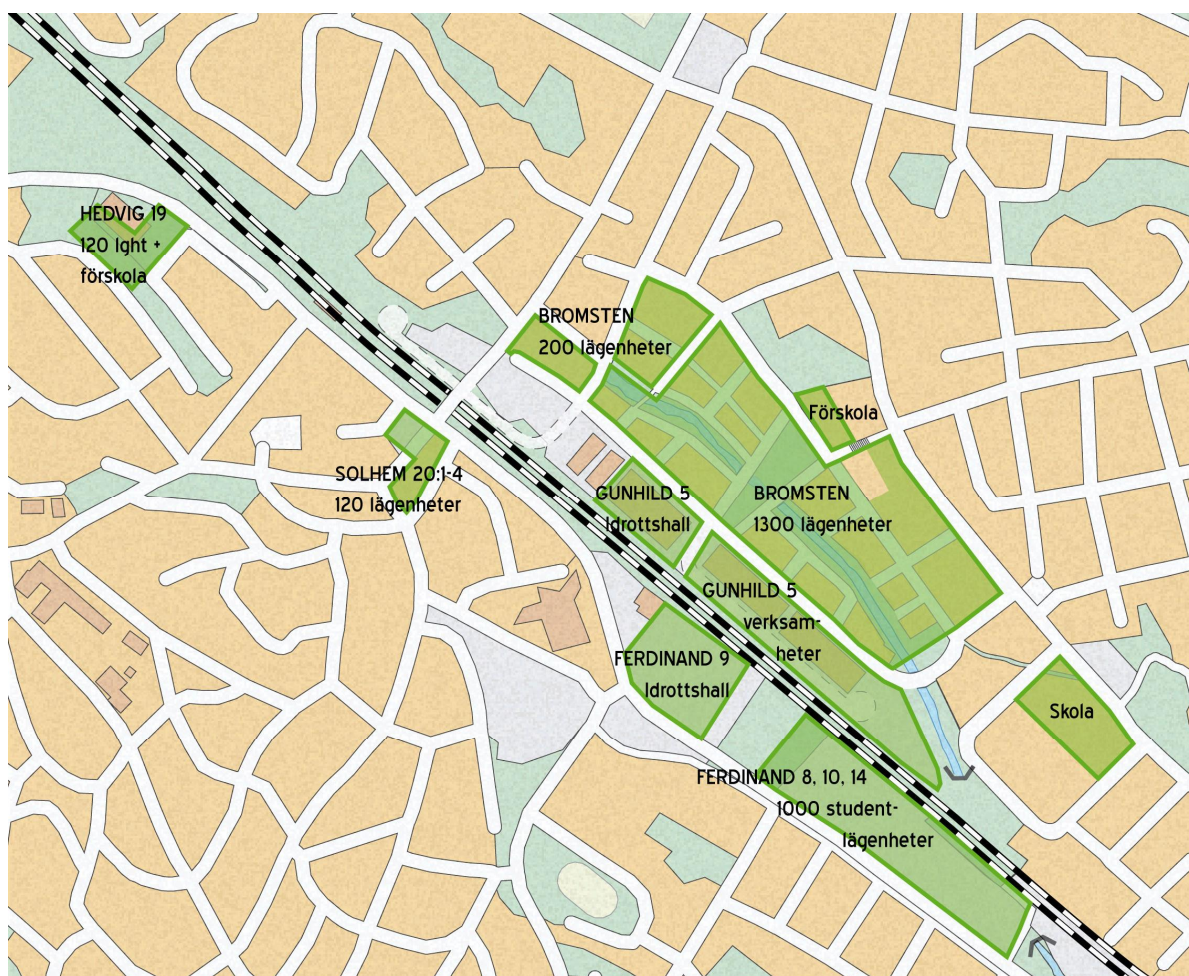
De aktuella exploateringsytorna visas i illustration nedan. Dessa är underlag till trafikprognosen i denna rapport.

*Ingående exploateringsdelar i denna kompletterande trafikutredning*

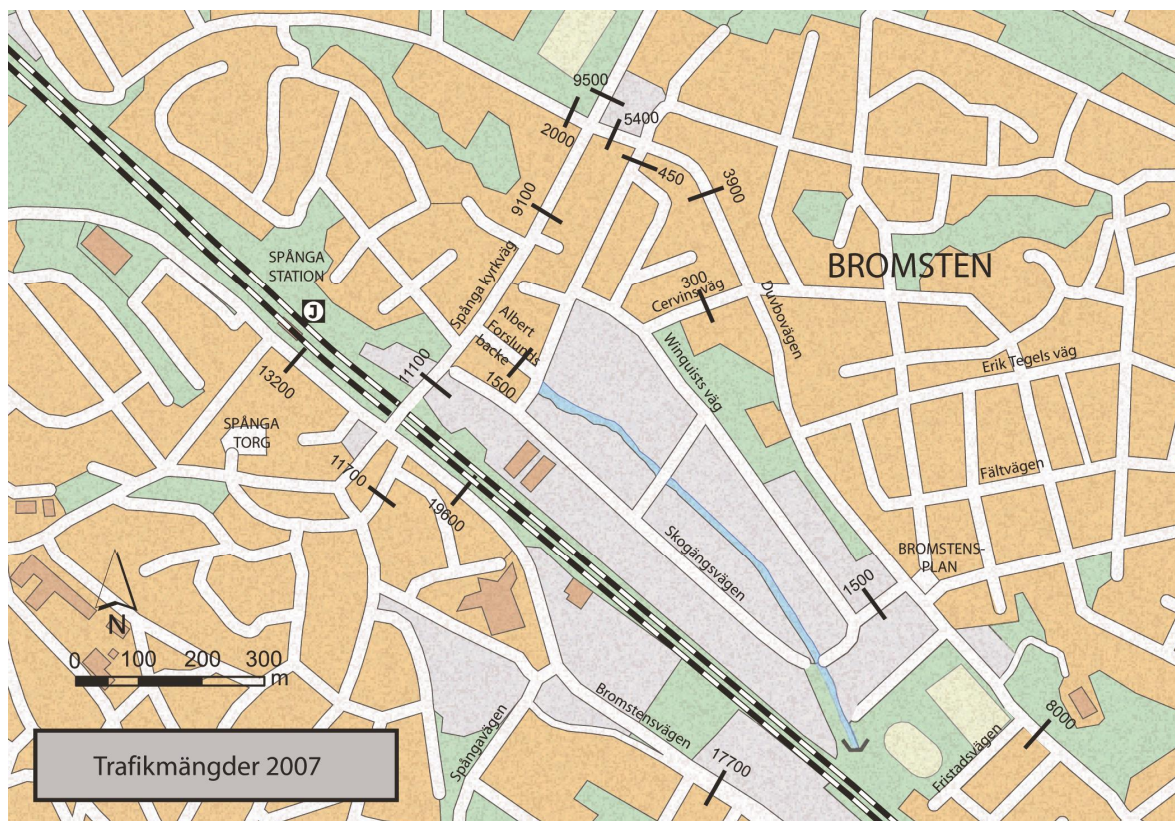
2007 års trafikmängder används som grund för trafikprognosen. För kapacitetsberäkningar är tidigare trafikerade (2007) korsningar använda och kompletterade med en trafikerad i korsningen Spånga Kyrkväg-Bromstensvägen gjord onsdag 7 september 2011. På kartan nedan visas trafikmängderna för 2007.

*Trafikmängder 2007*

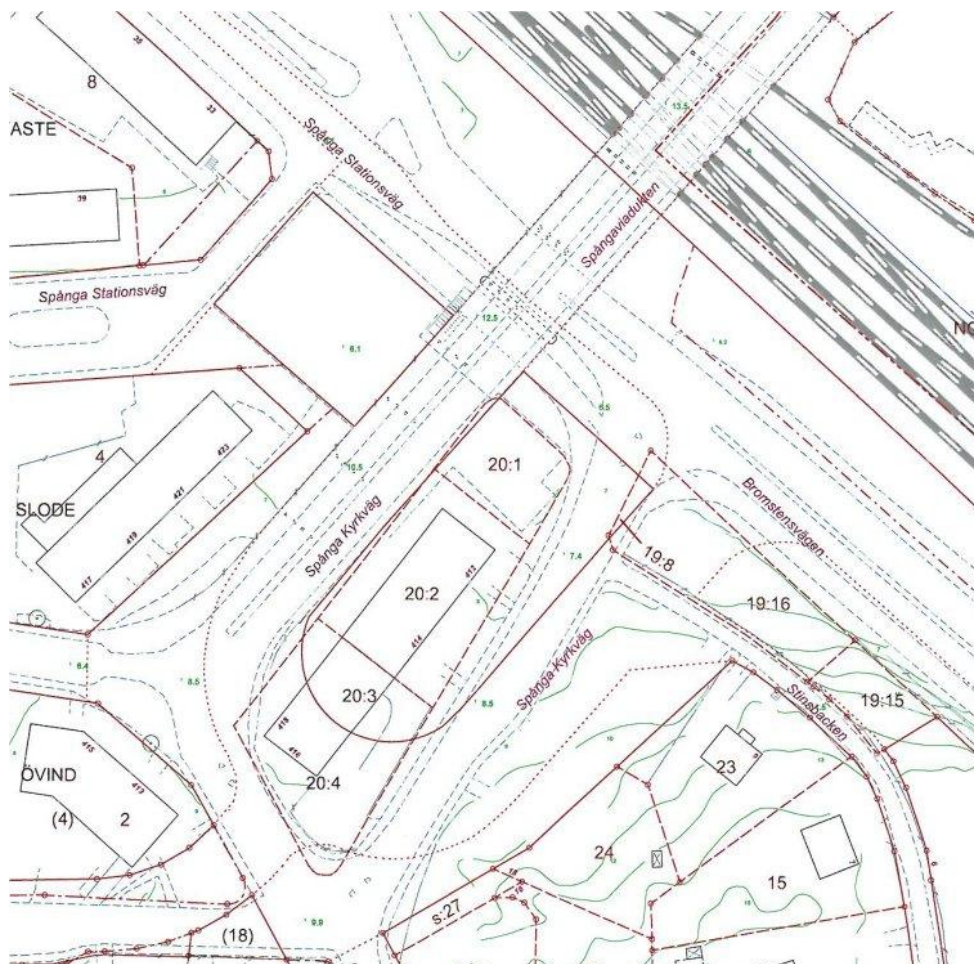
Vid Bromstensvägens nordvästra tillfart köar trafiken upp och bedöms under morgonens maxtimme ofta vara över 130 meter lång, vilket innebär att korsningar norr om tillfarten blockeras. Tillfarten är smal och behöver breddas till två körfält.

*Korsningen Spånga Kyrkväg-Bromstensvägen ur Kartago (norr är uppåt i bilden)*

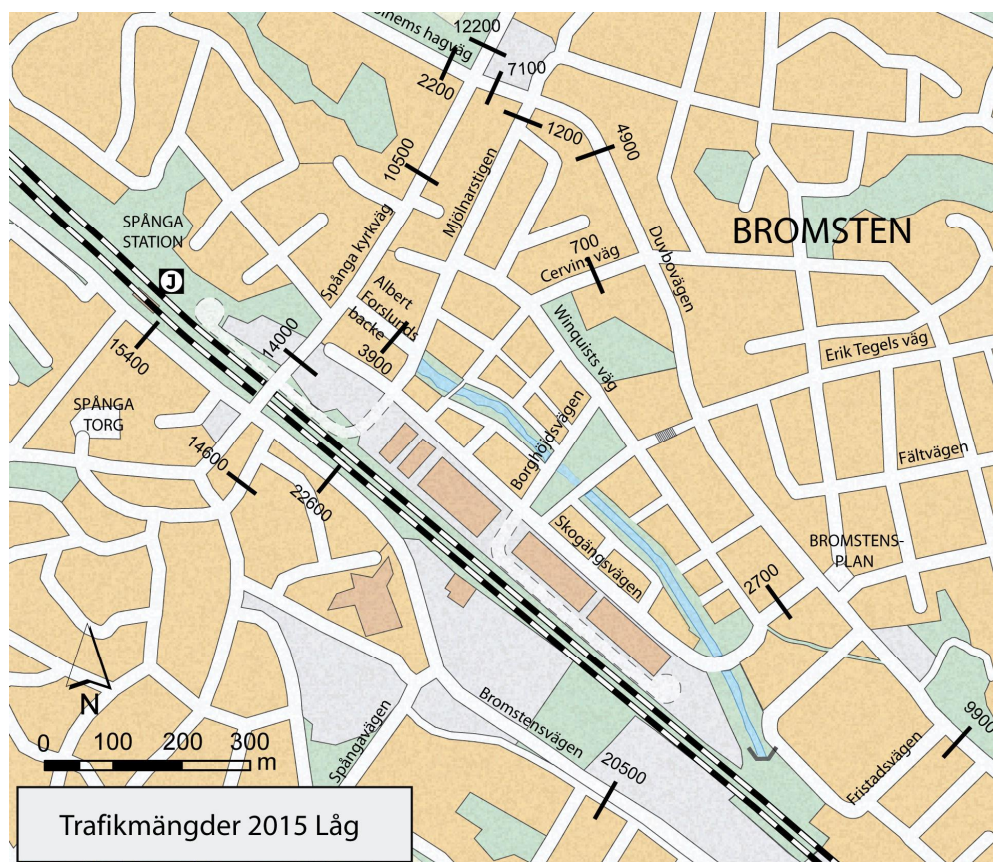
Trafikprognoseerna för låg och hög scenariot för åren 2015 och 2020 finns redovisade på kartillustrationer nedan.

*Trafikprognos 2015 låg*

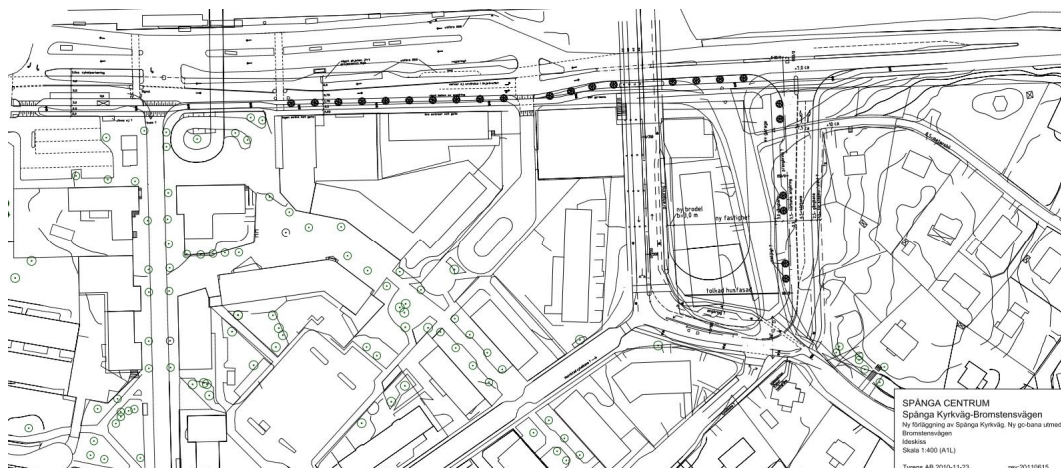
*Ideiskiss med ny förläggning av spånga kyrkväg Tyréns 2011-06-15*

Problemen kan lindras med enkla åtgärder. Bromstensvägens sydöstra tillfart behöver två körfält på en längre sträcka, så köerna bättre ryms. Bromstensvägens nordvästra tillfart bör få en mindre ombyggnad, så att den får två körfält från bussterminalens östra anslutning fram till korsningen. Då kan högersvängande trafik till Spångaviadukten få egen signal och därmed mer gröntid, vilket är bra inte minst med tanke på att stombussen trafikerar i detta flöde. De högersvängande belastar då inte längre körfältet för trafik rakt fram. Ombyggnaden innebär att mittrefugen före korsningen kortas av och görs smalare, så att körbanan kan breddas till 1+2 körfält under bron. Trafiksignalen behöver då få nya detektorer och en ny undantagssignal. Beräkningar visar att korsningen sedan kommer att fungera bra med dagens trafikbelastning.

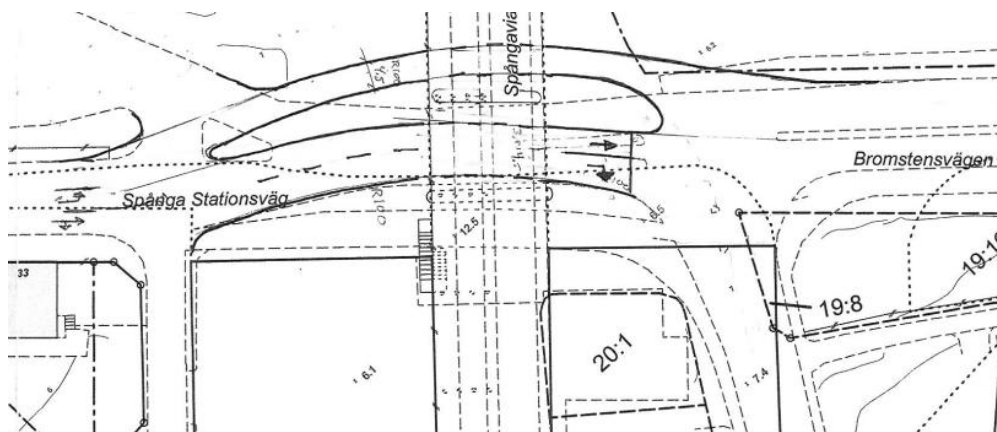
*Breddning av tillfart Bromstensvägens nordvästra tillfart med flytt avifrån*

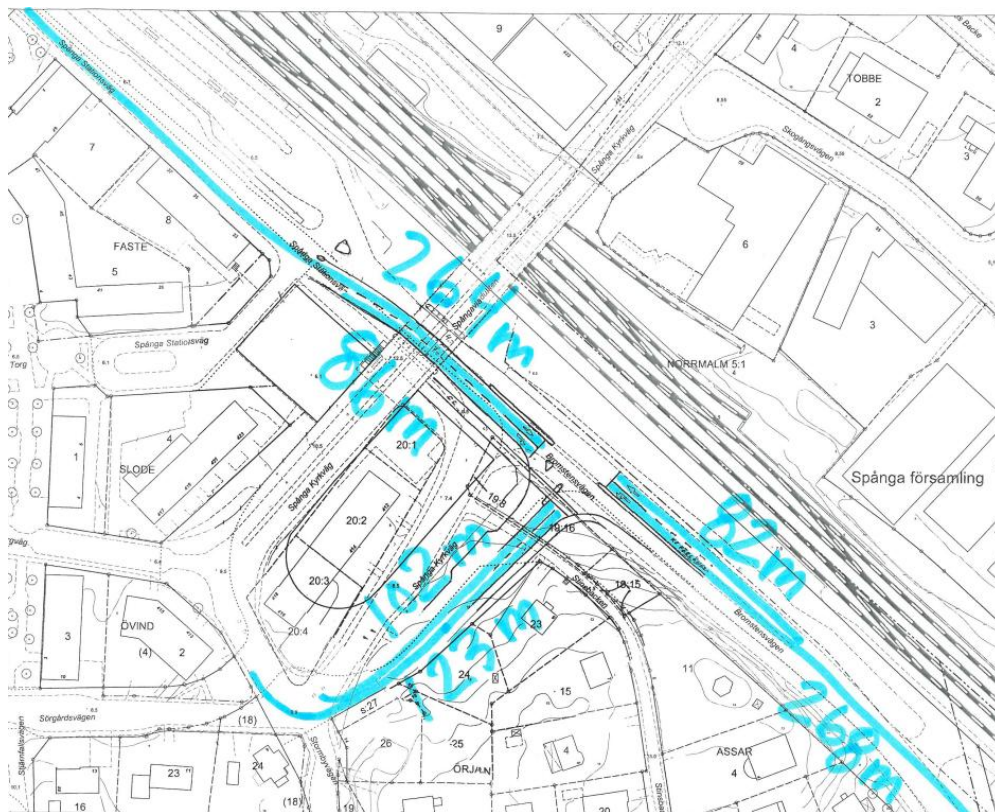
Med 90-percentilen är det ca 38 bilar i kö, ca 260 meter, på Bromstensvägens sydöstra tillfart och ca 38 bilar i kö, ca 260 meter, i den nordvästra tillfarten. I Spånga Kyrkväg står det 15-18 fordon i kö med 90-percentilen, dvs 105-126 meter kö.

90-percentilkölängder Bromstensvägen-Spånga kyrkväg eftermiddagens maxtimme 2020 hög

Belastningsgraden för eftermiddagen 2020 hög i korsningen Spånga Kyrkväg-Bromstensväg med den nya utformningen visar att det som mest är belastningsgraden 0,9 i Bromstensvägens nordvästra tillfart vänstersväng och 0,89 i Bromstensvägens nordvästra tillfart rakt fram, dvs korsningen är på gränsen mellan mindre god och låg standard, men har en bättre kapacitet än den har idag trots den ökade trafiken.

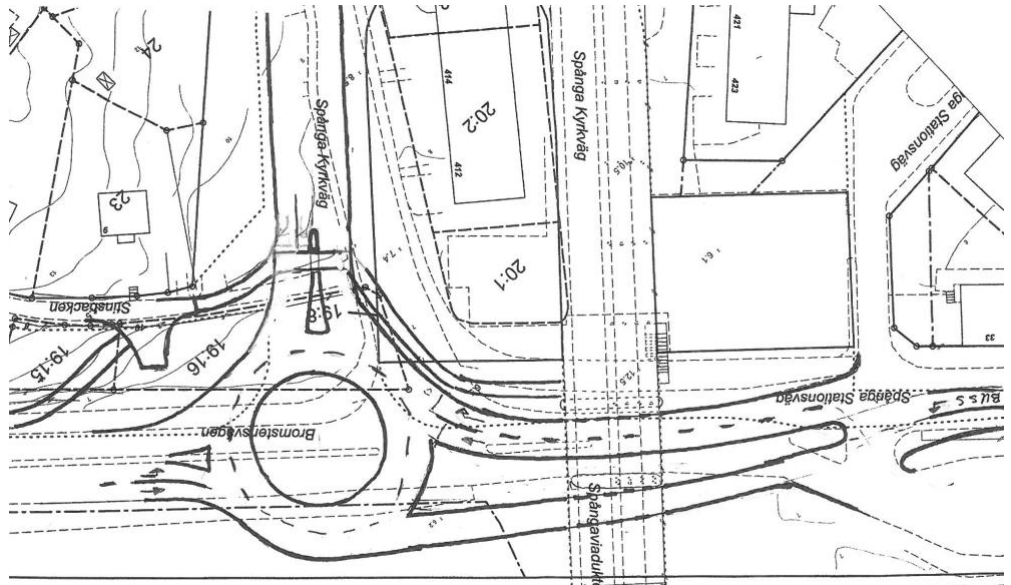
Signalreglerade korsningar bygger alltid upp köer, även vid liten trafik. Det beror på att fordonen inte släpps fram i samma turordning som de kommer in. Cirkulationsplatser med låg eller måttlig belastning bygger bara upp mycket korta köer. I det aktuella fallet får en cirkulationsplats bättre kapacitet än en signalreglering.

Förslag till cirkulationsplats i korsningen Bromstensvägen-Spånga Kyrkväg

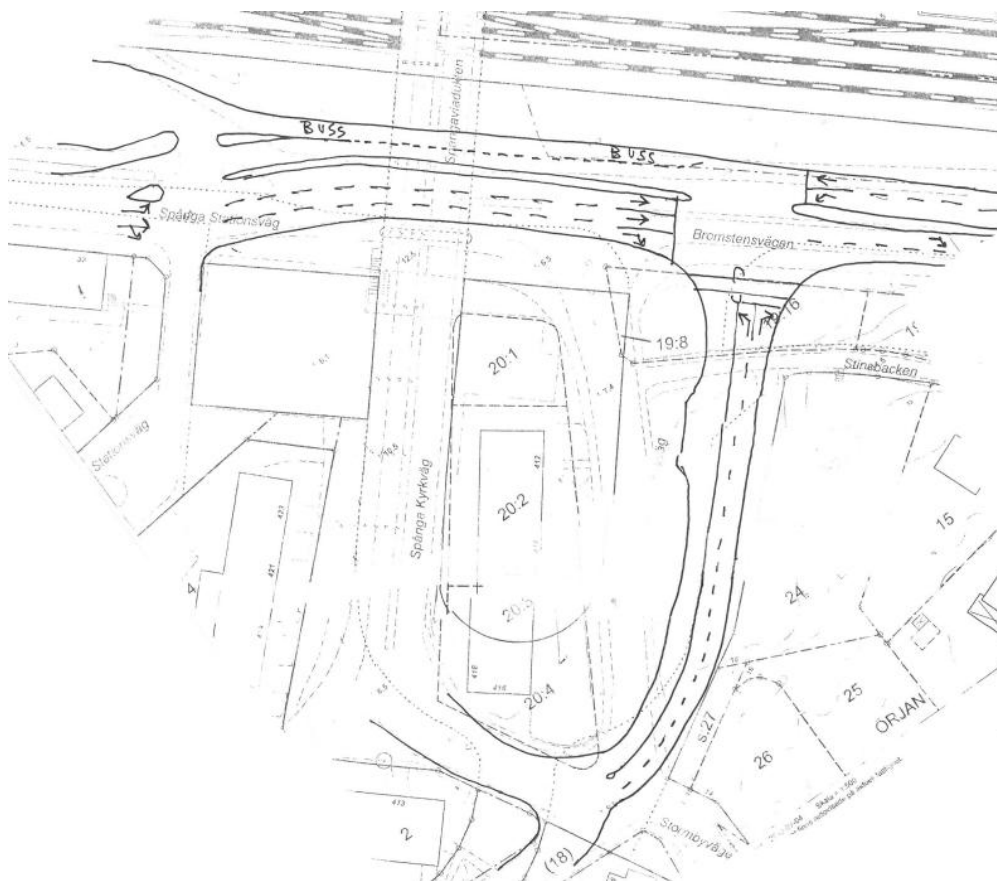
Men man kan förbättra signalkorsningen som visats tidigare genom att komplettera med fler körfält. Då kan köer hanteras av nya magasin i korsningen. Den genomgående trafikströmmen från Bromstensvägens nordvästra tillfart ges dubbla körfält genom korsningen. Den sydöstra frånfarten behöver då få dubbla körfält i frånfarten. Dessa får därefter väva ihop till ett körfält på Bromstensvägen. Med en sådan lösning kommer belastningsgraden 2020 i det höga scenariet att få god framkomlighetsstandard för alla tillfarter utom i en under eftermiddagens maxtimme. Förlängs kömagasinen kommer korsningen att fungera bra.

*Förslag till dubbla genomgående körfält i Bromstensvägens sydvästra tillfart och nordöstra frånfart i korsningen Bromstensvägen-Spånga Kyrkväg*

I nordvästra frånfarten föreslås ett busskörfält som leder in till bussterminalen. (Man kan även komplettera med att bredda Bromstensvägen sp att väntande fordon som ska svänga in på parkeringen längs spåren inte hindrar trafik som kommer från Bromstensvägens sydöstra frånfart, som idag.)

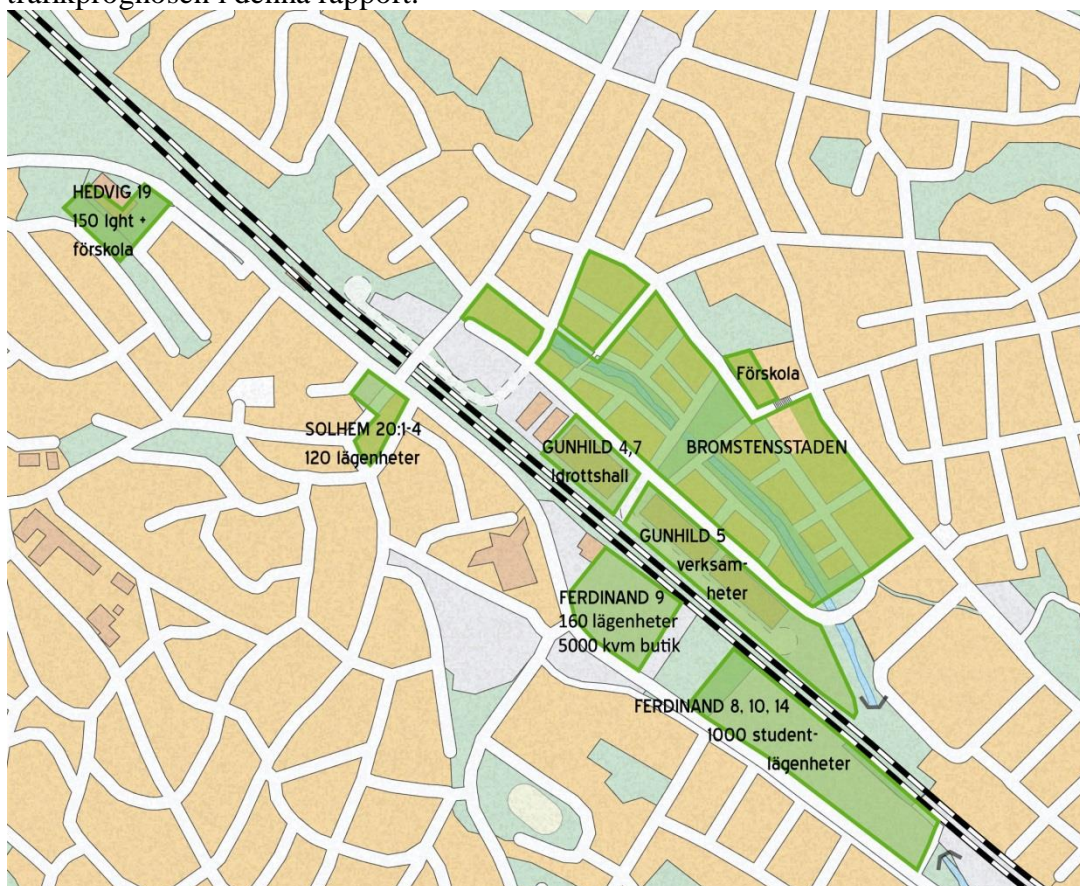
De aktuella exploateringsytorna visas i illustration nedan, Figur 2. Dessa är underlag till trafikprognosen i denna rapport.

Figur 2. Exploateringsdelar i denna kompletterande trafikutredning.

Den exploateringsytor som tas med i denna trafikutredning beskrivs i Figur 2 ovan.
