# Utredningskompendium

Detaljplanen för kv Tora m fl inom Bromstensstaden

Bromstensstaden - kv Tora

Hantering av dagvatten och översvämningsrisker

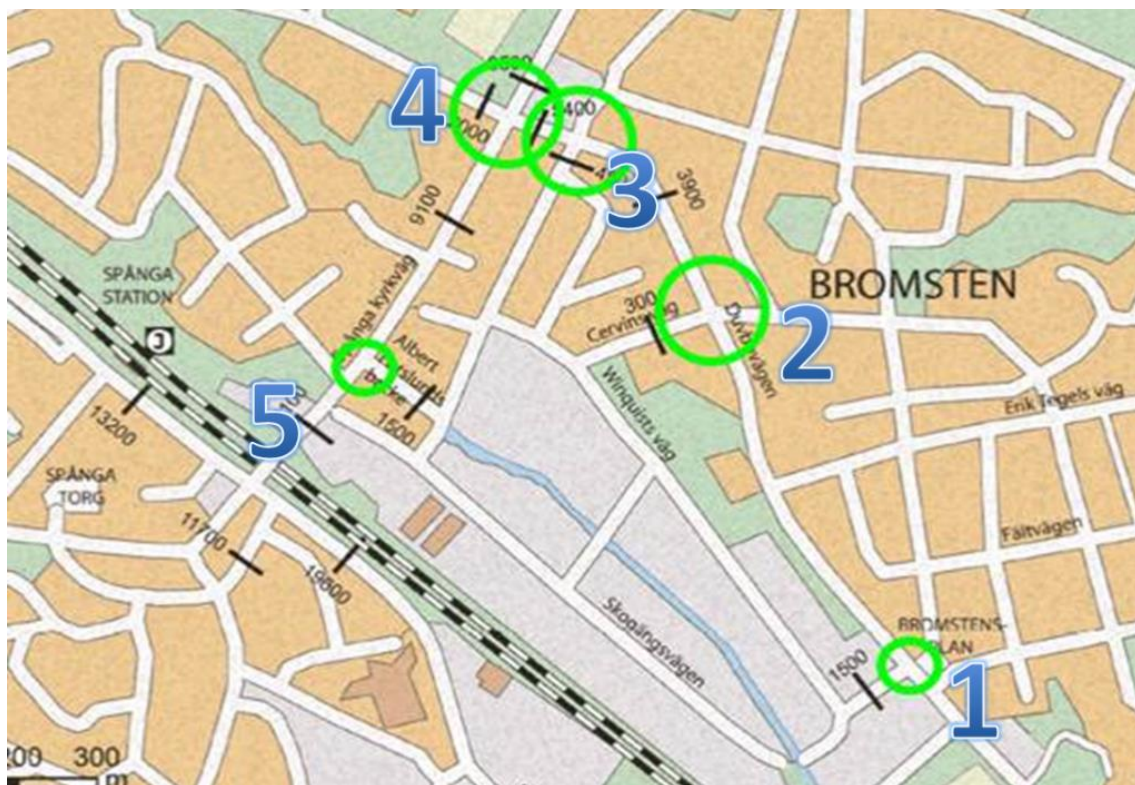
Inför denna rapport har nya trafikräkningar gjorts, 2014-09-17 av Trafikkontoret. Se Figur 3 för trafikräknade korsningar. 1. Duvbovägen/Åkantsgränd, 2. Duvbovägen/Cervins väg, 3. Duvbovägen/Mjölmarstigen, 4. Duvbovägen/Spånga Kyrkväg och 5. Spånga Kyrkväg/Alfred Forslunds Backe.

Figur 3. Räknade korsningar.

De aktuella korsningarna har utretts för år 2014, Scenario 1 och Scenario 2 och beskrivs i kapitel 3.3 Trafikprognos.

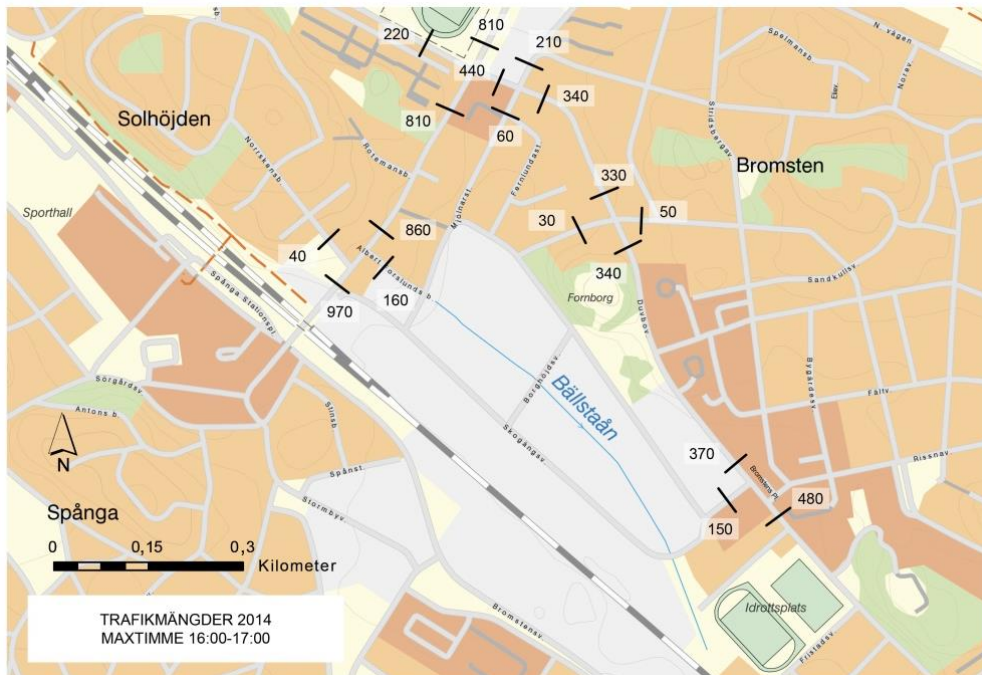
I Figur 4 nedan redovisas flödena för varje tillfart under maxtimmen 16:00-17:00. Endast maxtimme för eftermiddag har redovisats då dessa är högre och därmed dimensionerande. Flödena har hämtats från trafikräkningen som genomfördes 2014-09-17.

Figur 4. Trafikmängder eftermiddag maxtimme 2014.

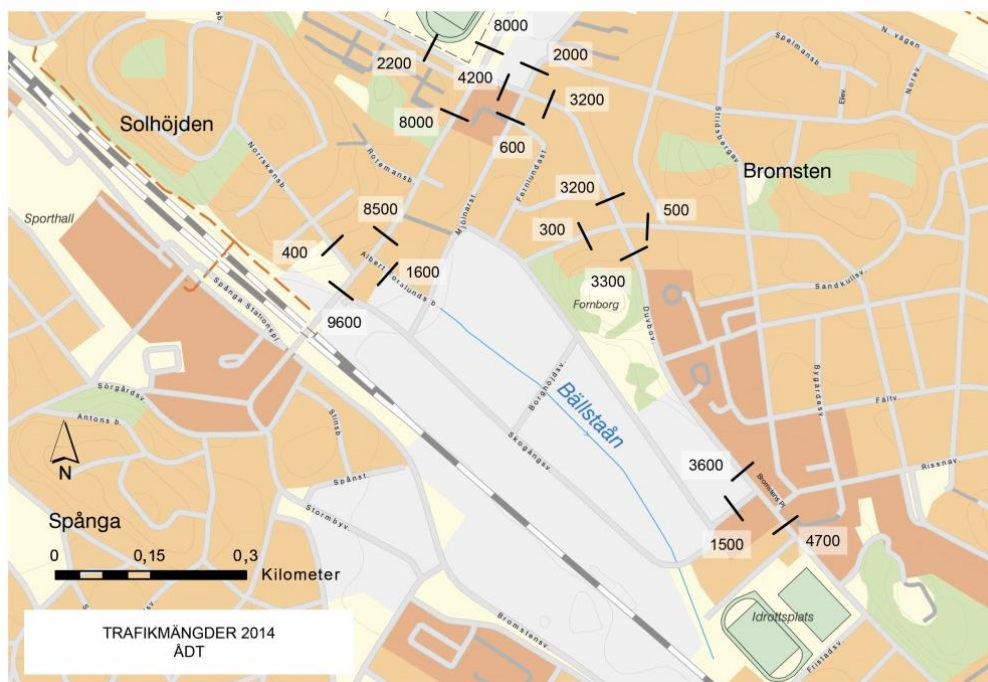
I Figur 5 redovisas ÅDT (årsdygnstrafik) för aktuella tillfarter. ÅDT har tagits fram genom att kalibrera de uppmätta trafikflödena under maxtimmen. Riktlinjer från VGU Trafikanalys har följts och hänsyn har tagits till årsvariation samt dygnsvariation.

Figur 5. Trafikmängder ÅDT 2014.

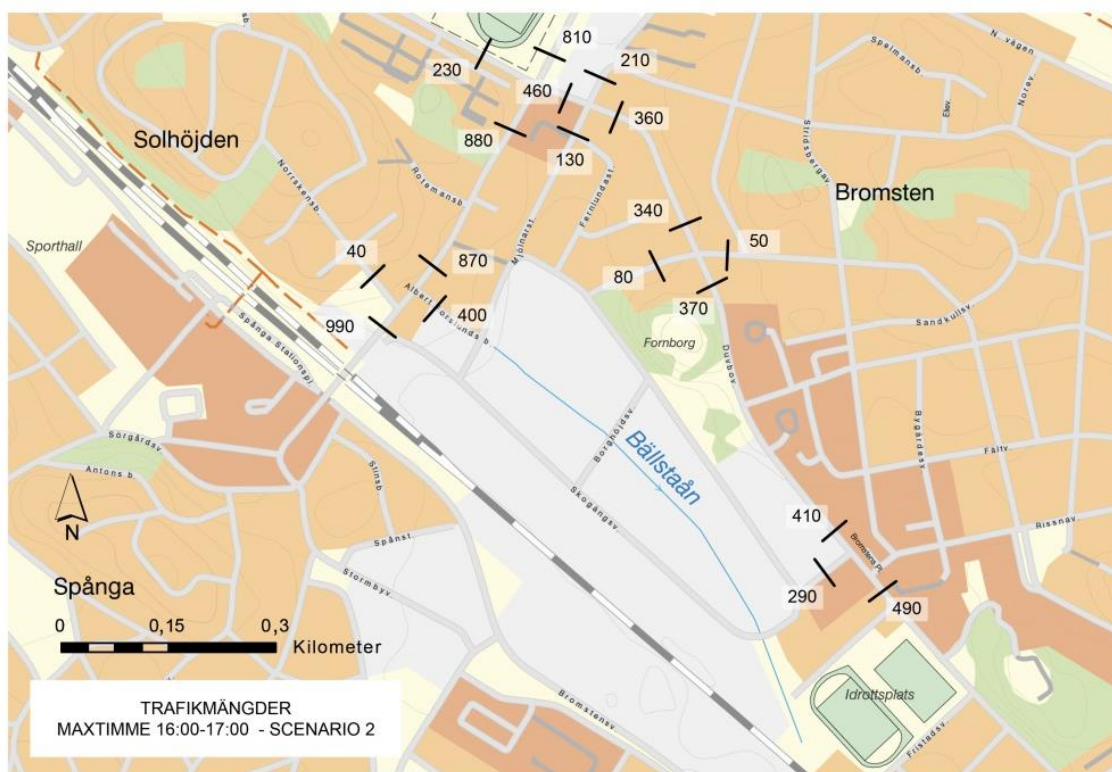
Hur trafiken fördelats i nätet redovisas i Bilaga 3 – Fördelning i vägnätet. Maxtimme och ÅDT för Scenario 2 redovisas nedan i Figur 7 och Figur 8. För Scenario 1 hänvisas till tidigare rapport.

Figur 7. Trafikmängder maxtimme Scenario 2.

Trafikmängderna har ökat jämförelse med trafikmängderna år 2014. Detta beror på den ökande exploateringen.

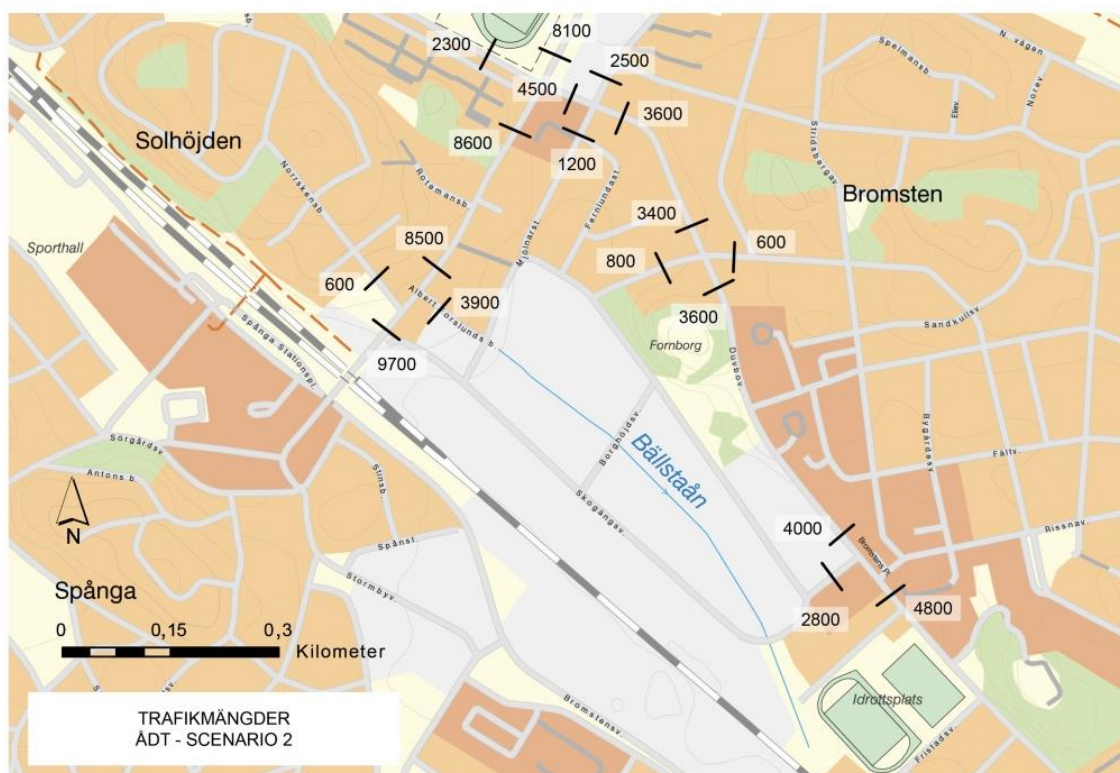
Figur 8. Trafikmängder ÅDT Scenario 2.

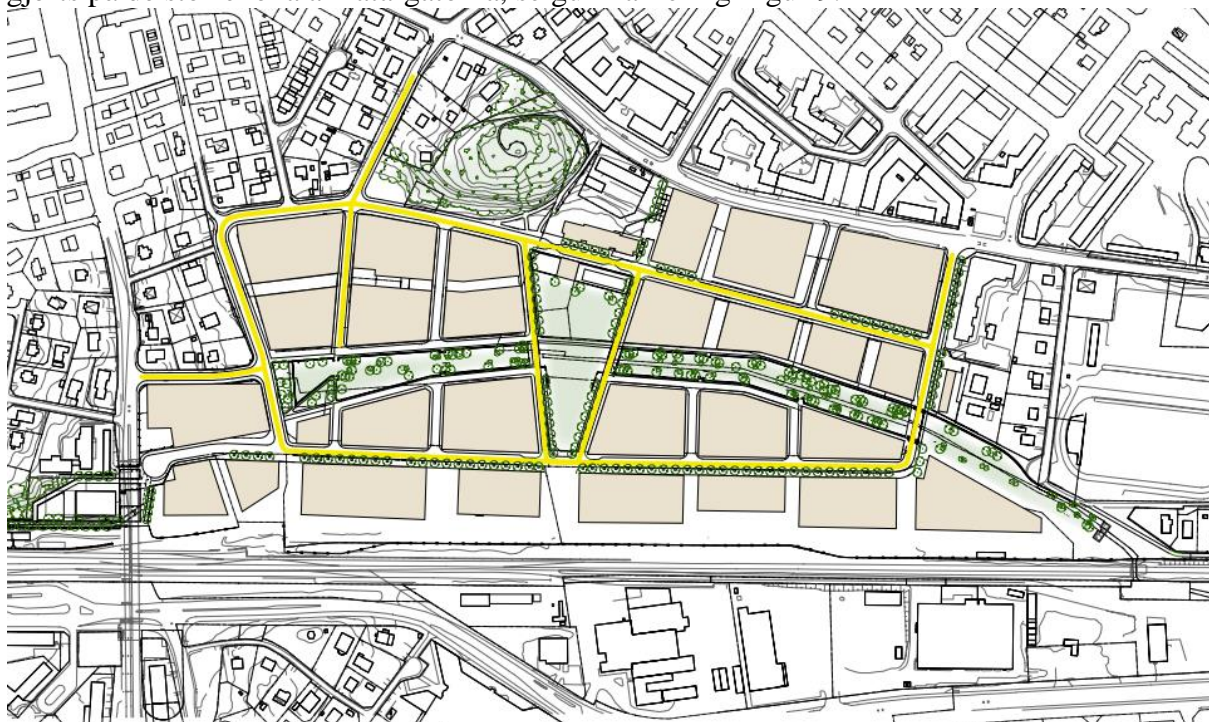
Kvarterstrukturen i kv. Tora är lagd i en pågående detaljplan och grov utläggning av ÅDT har gjorts på de större lokala matargatorna, se gul markering Figur 9.

Figur 9. Aktuella kvartersgator.

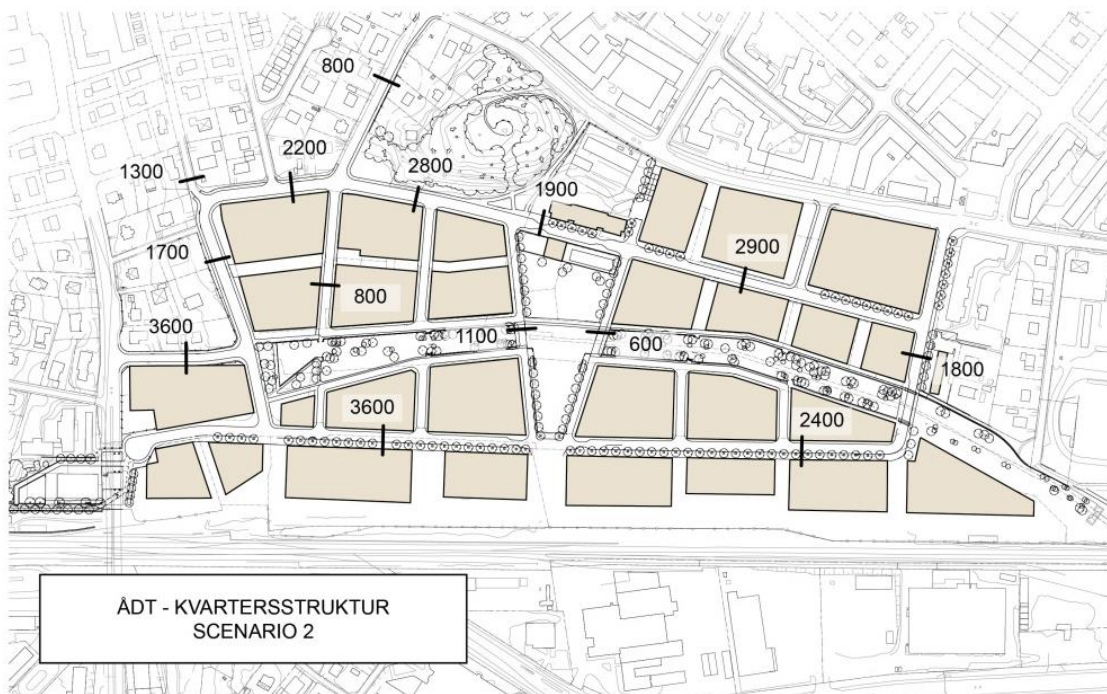
Antaganden och tillvägagångssätt redovisas i Bilaga 5 – Trafikmängder kvarterstruktur. Trafikmängderna som redovisas är ÅDT för Scenario 2, se Figur 10.

Figur 10. Trafikmängder ÅDT kvarterstruktur.

Trafikmängderna på lokalgatorna är grovt uppskattade men kan ge en bild av hur trafiken förmodligen kan komma att fördelas. Uppskattningen är grov eftersom gatustrukturen i Bromstensstaden inte finns idag, ruttvalen är antagna utifrån riktningsfördelning på det större

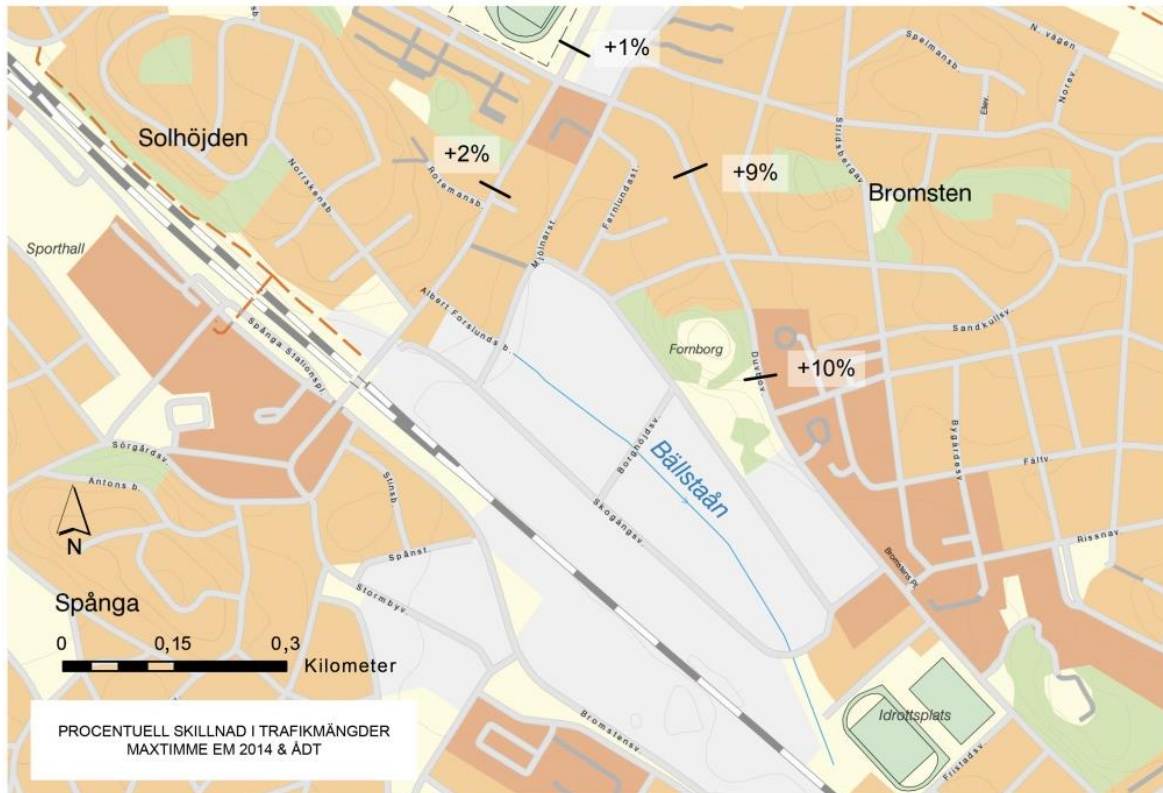
Figur 11 visar hur förändringen ser ut mellan maxtimmen 2014 och maxtimmen för Scenario 2. Det sker en ökning, dock väldigt liten på Spånga Kyrkväg.

Figur 11. Procentuell skillnad i trafikmängder under maxtimme 2014 och scenario 2.

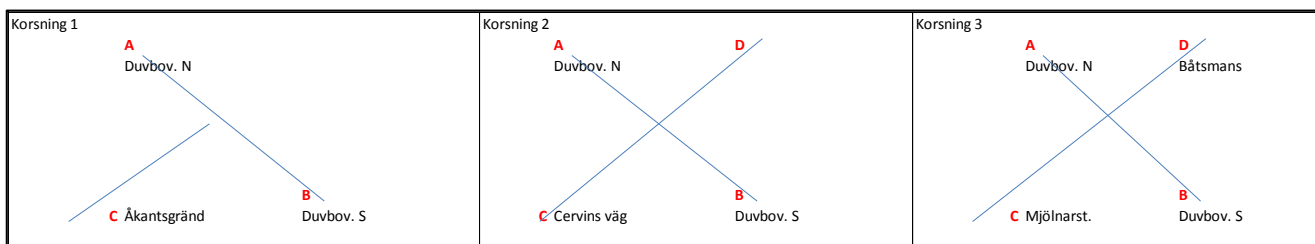
Figur 13. Orientering korsning 1-3.

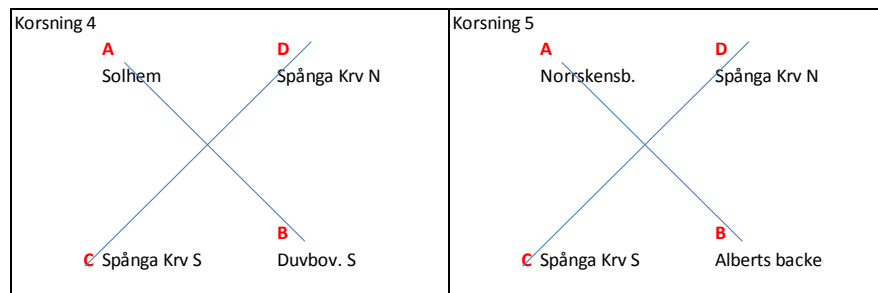
Figur 14. Orientering korsning 4-5.

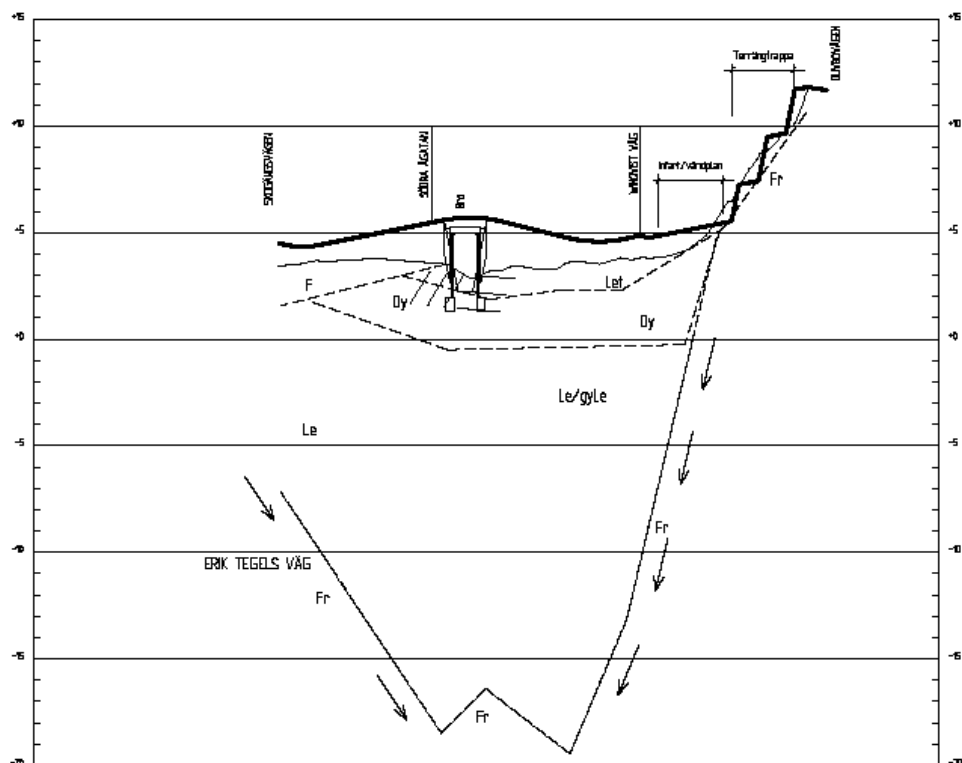
- det är viktigt att lägga till att i Bromstens industriområde fungerar leran som en tätskärm som separerar vattnet som finns i friktionslagret som lerlagret ligger på från Vattnet som strömmar i Spångaån.

- man kan tänka sig att pelarnas installation är irrelevant därför att det inte kommer att ske vid dalens sidor där torrskorpeleran ligger direkt på friktionslagret (se även följande bild).

Bild 1: Principskiss för vattenflöde (se pilar)

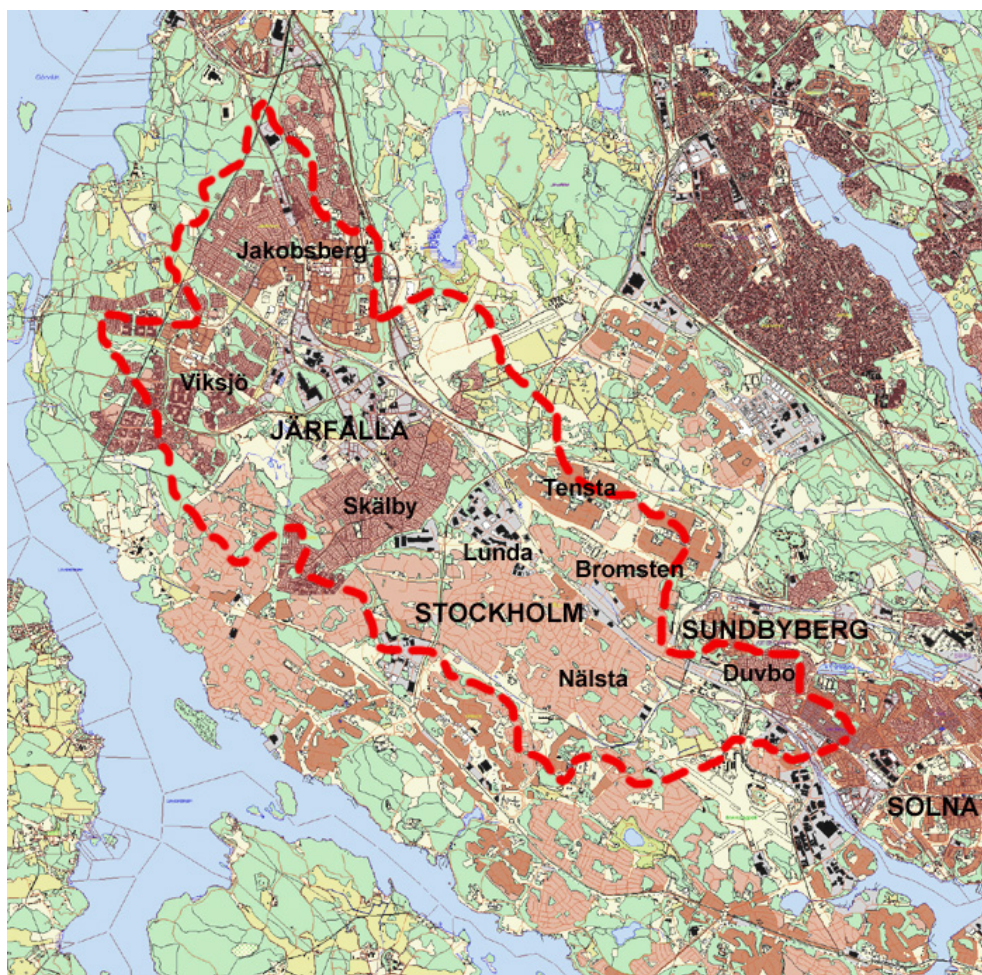
Bällstaåns avrinningsområde vid utloppet i Ulvsundasjön

Avrinningsområdets storlek är ca 36 km<sup>2</sup> vid utloppet i Ulvsundasjön. Ungefär en tredjedel av avrinningsområdet utgöres av grönområden. Resterande del är bostäder samt några industriområden.

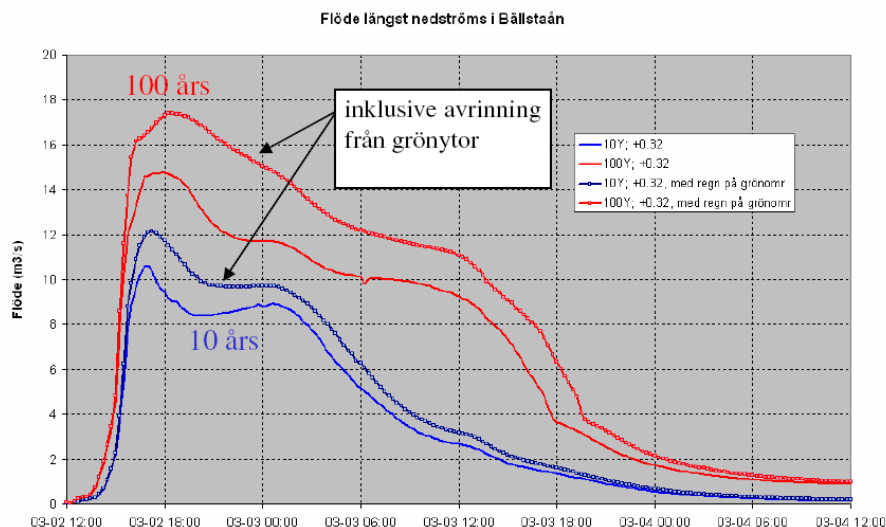
Figur 6-3 Beräknat flöde från hårdgjorda ytor resp grönområden längst ned i Bällstaån för regn med olika återkomsttid, se legend i figuren.

Beräknat flöde i Bällstaån efter genomförda kända exploateringar inom vattendragets avrinningsområde för olika återkomsttider framgår av diagram nedan, från DHI:s modellberäkningar. Beräkningarna avser åns utlopp i Ulvsundasjön.

I aktuellt avsnitt av Bällstaån, i nedströmsänden av programområdet bedömes flödena vara ca 12 % lägre än diagrammets värden.

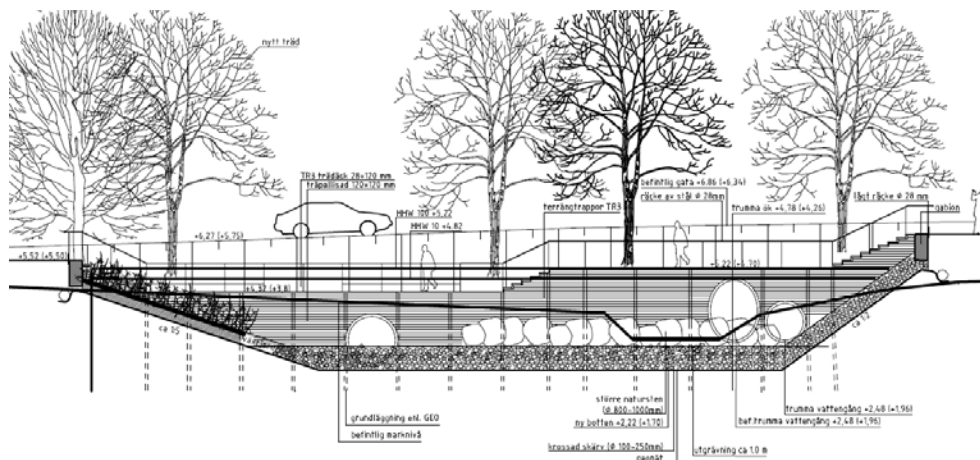
Sektion/Elevation. Snitt med vy mot brygganläggning.

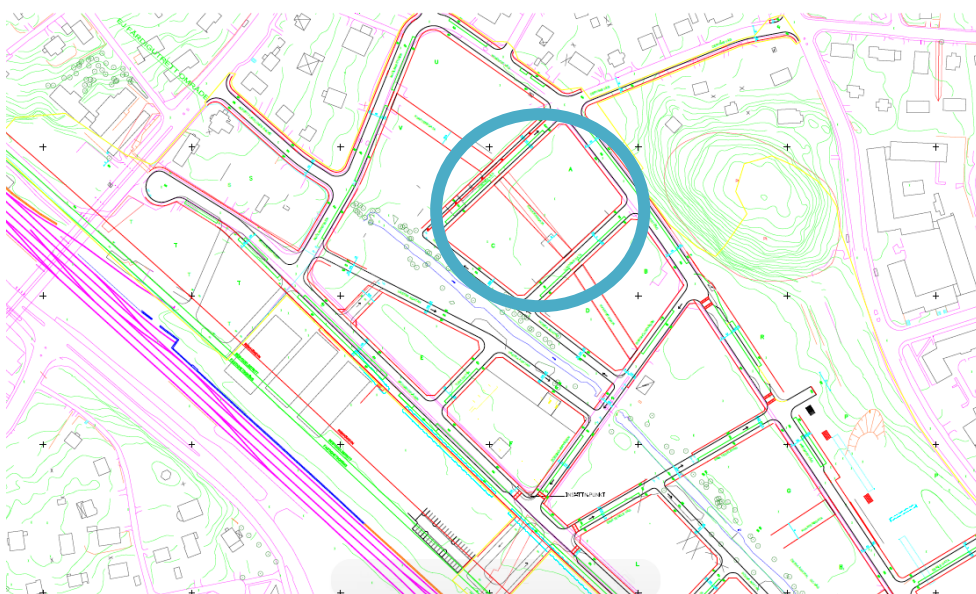
Figur 1. Kv Norra 1 och 2, del av situationsplan.

Kv Norra 1 och 2 ska byggas i Bromstens Industriområde, Spånga. Kvarteret består av sex flerfamiljshus med skyddad innergård, placerat enligt Figur 1.

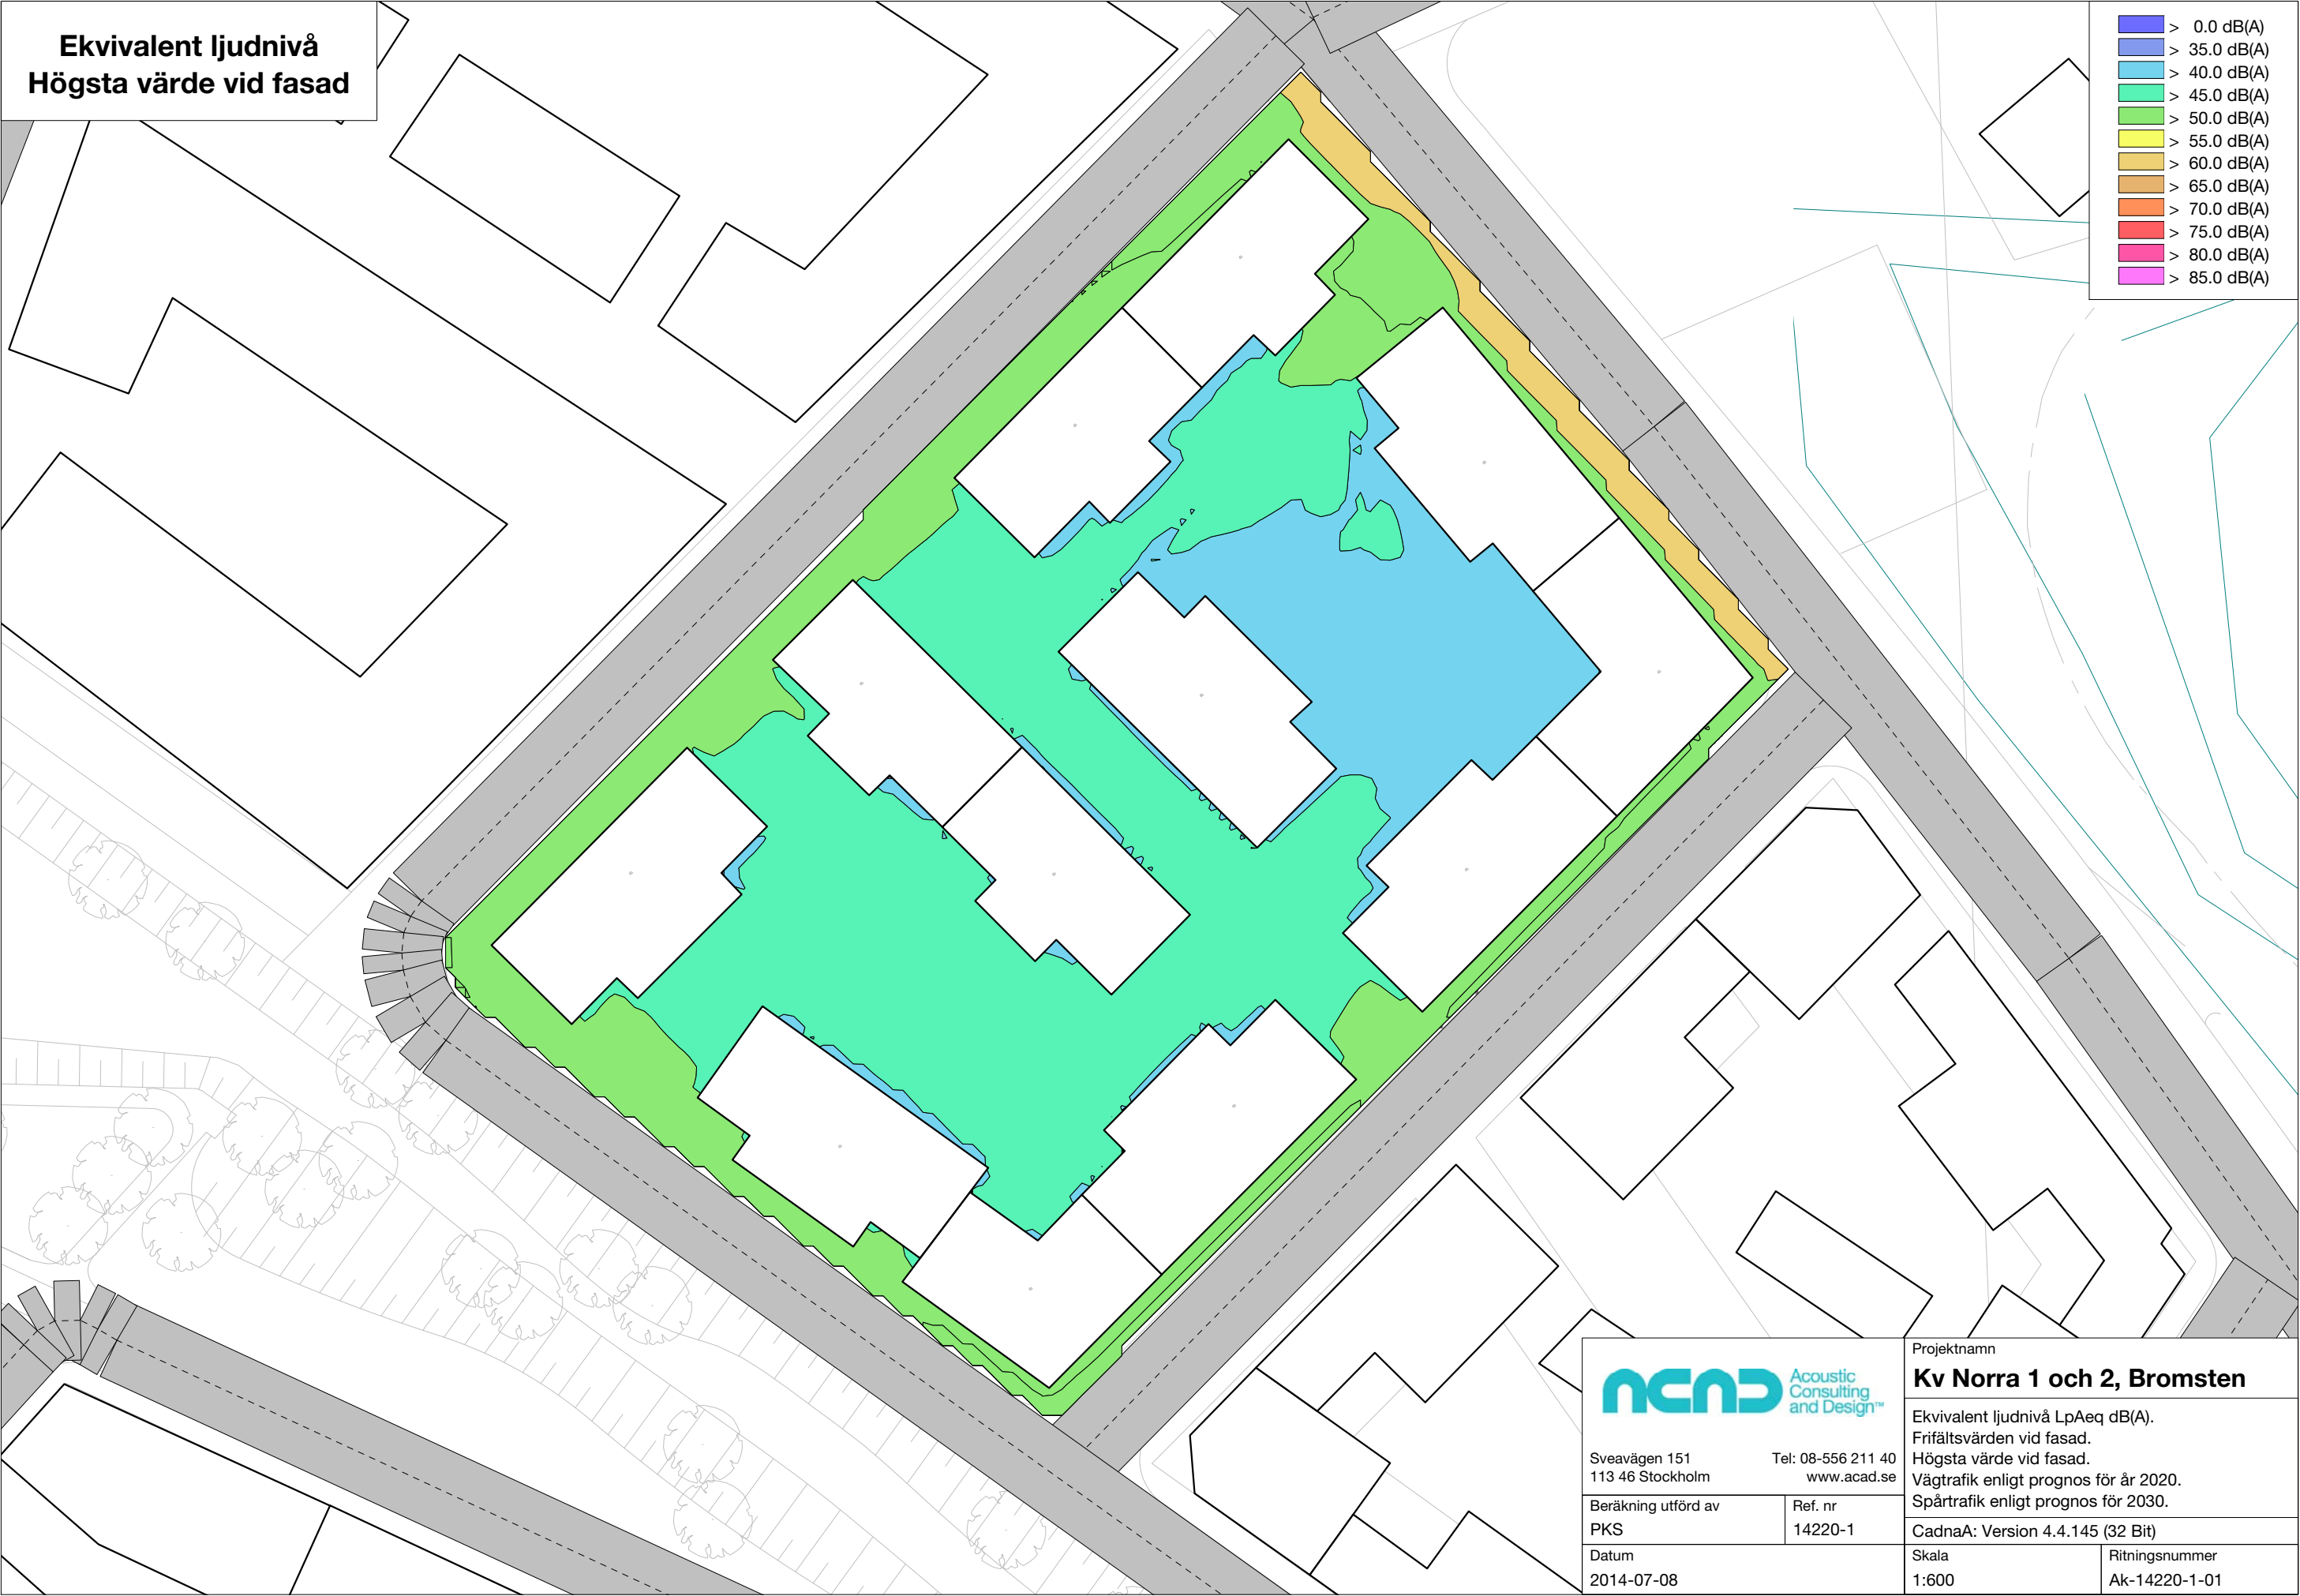
Projektnamn	
Kv Norra 1 och 2, Bromsten	
Ekvivalent ljudnivå LpAeq dB(A). Frifältsvärden vid fasad. Högsta värde vid fasad. Vägtrafik enligt prognos för år 2020. Spårtrafik enligt prognos för 2030.	
CadnaA: Version 4.4.145 (32 Bit)	
Skala 1:600	Ritningsnummer Ak-14220-1-01

En gemensam uteplats för hela kvarteret förläggs på gården där ekvivalent ljudnivå är högst 55 dB(A) och maximal ljudnivå från tågtrafik och vägtrafik ej överstiger 70 dB(A). Krav enligt detaljplan innehålls.

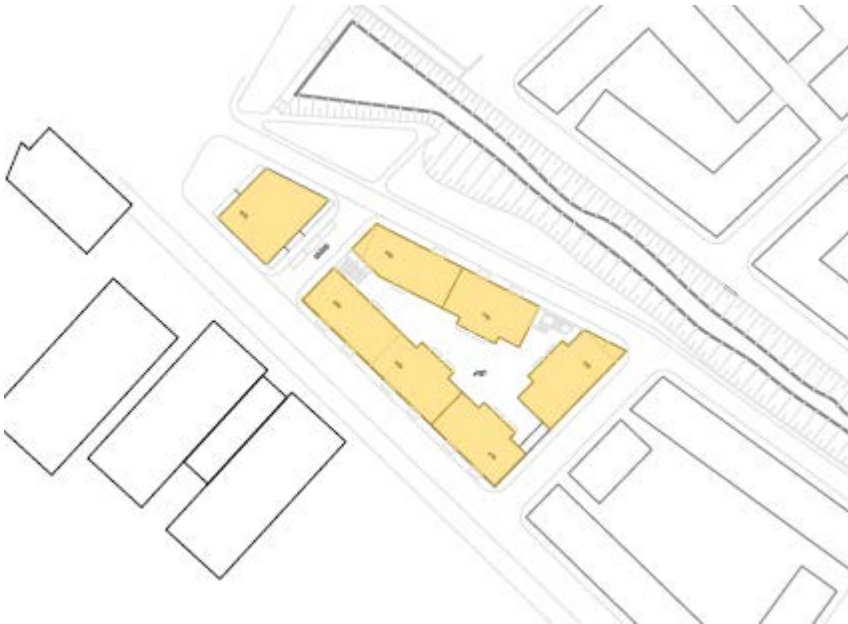
Figur 1 Kv Tora, del av situationsplan.

Kv Tora ska byggas i Bromstens Industriområde, Spånga. Kvarteret består av ett höghus samt tre lägre byggnader som bildar en kvarterslänga med skyddad innergård, Figur 1.

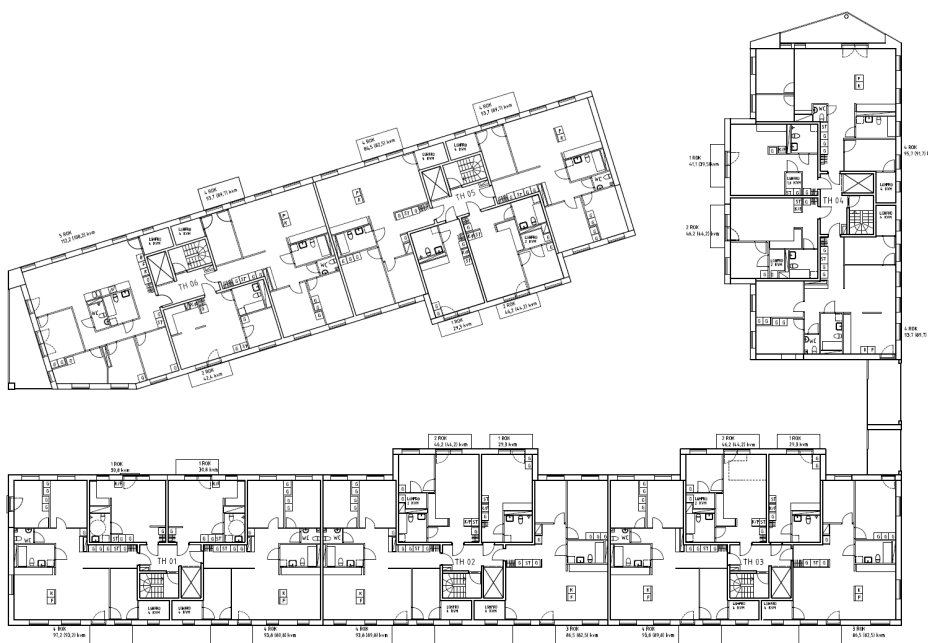
Figur 3 Planlösning för kvartershusen, typplan, från Alessandro Ripellino Arkitekter.

Beräkningen visar att fasader mot järnvägen får ekvivalenta ljudnivåer upp mot 63 dB(A), se bilaga Ak-14082-1-1 och Ak-14082-1-2. Fasader mot gårdsidan får ekvivalenta ljudnivåer som är lägre än 55 dB(A). Planlösningarna har utformats så att minst hälften av boningsrummen i samtliga lägenheter får tillgång till den skyddade gården, se typplan i Figur 3.

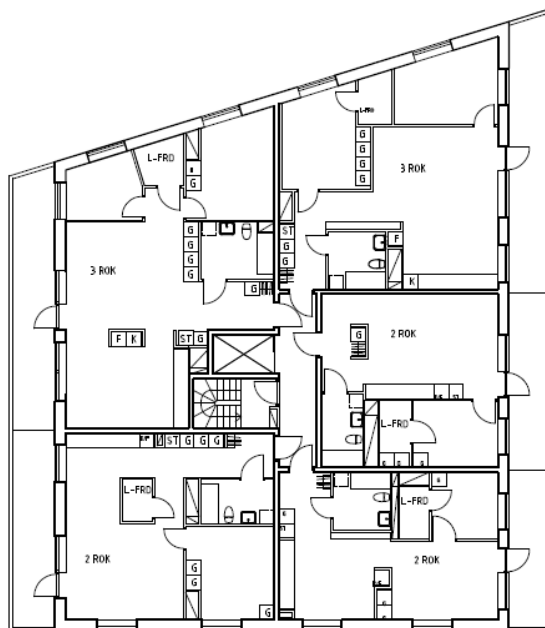
Figur 4 Planlösning för höghuset Kv Tora, typplan från Alessandro Ripellino Arkitekter.

Beräkningarna visar att fasad mot järnväg får ekvivalenta ljudnivåer på upp mot 62 dB(A), se bilaga Ak-14082-1-1 och Ak-14082-1-2 . Övriga fasader får ekvivalenta ljudnivåer på högst 55 dB(A) med undantag för vissa delar av balkoner vid fasad mot sydväst. Balkongplattans skärmande effekt är medtagen i beräkningen för de övre våningsplanen.

Planlösningen är utformad så att minst hälften av bostadsrummen får fönster mot sida där ekvivalenta ljudnivån ej överstiger 55 dB(A).

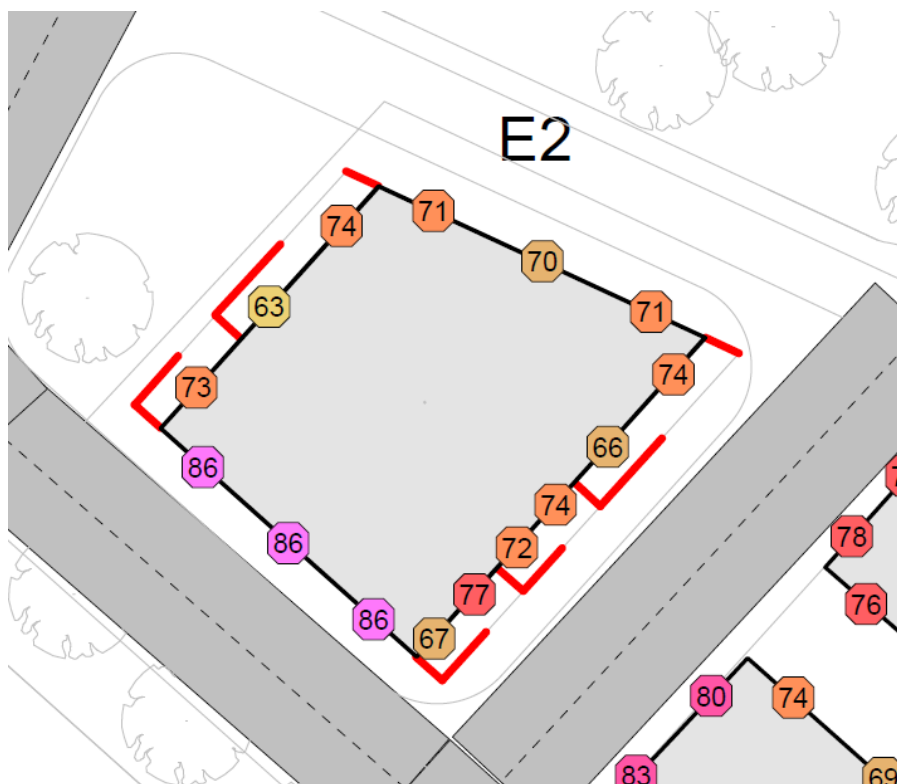
Figur 5 Maximala ljudnivåer från vägtrafik med bullerskärmar på balkonger markerade med rött.

Om varje balkong i höghuset ska uppfylla krav på högst 70 dB(A) så krävs åtgärder i form av bullerskärmar enligt Ak-14082-1-5 och Ak-14082-1-6. Cirka 50 % inglasning krävs, se Figur 5.

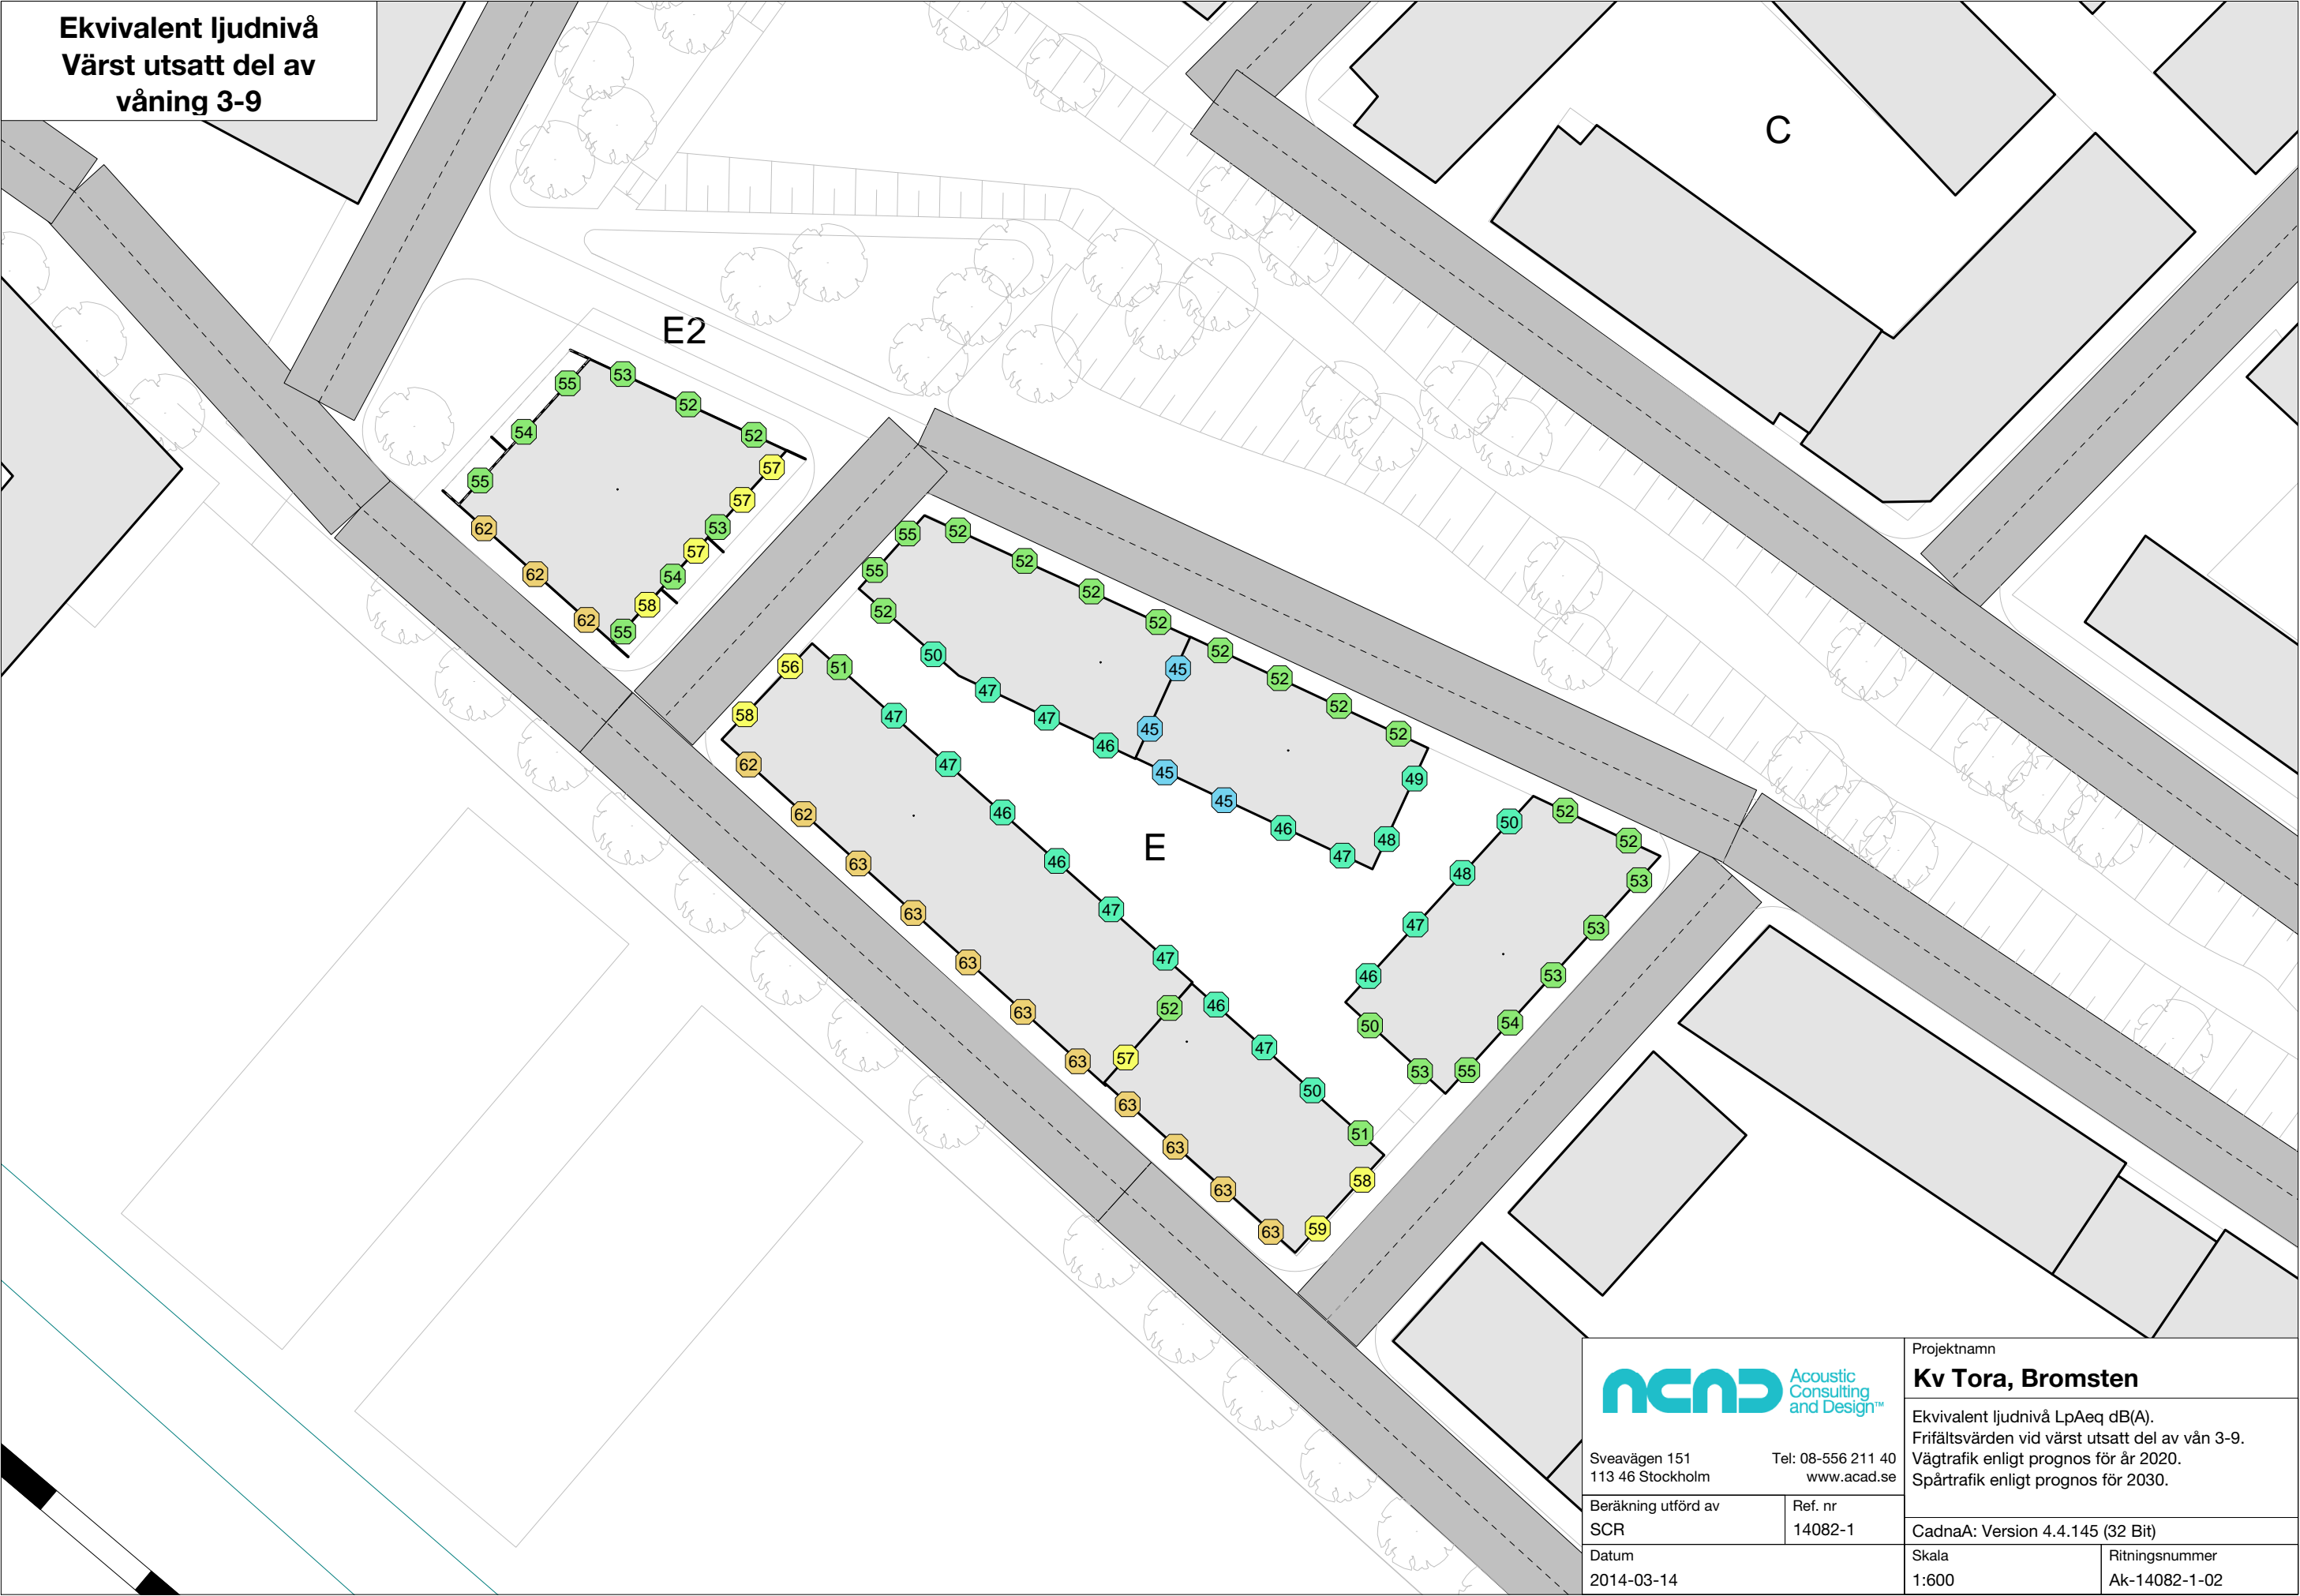
Ekvivalent ljudnivå  
Värst utsatt del av  
våning 3-9

Projektnamn <b>Kv Tora, Bromsten</b>	
Ekvivalent ljudnivå LpAeq dB(A). Frifältsvärden vid värst utsatt del av vån 3-9. Vägtrafik enligt prognos för år 2020. Spårtrafik enligt prognos för 2030.	
CadnaA: Version 4.4.145 (32 Bit)	
Skala 1:600	Ritningsnummer Ak-14082-1-02
