# Utredningskompendium

Detaljplanen för kv Tora m fl inom Bromstensstaden

Bromstensstaden - kv Tora

Hantering av dagvatten och översvämningsrisker

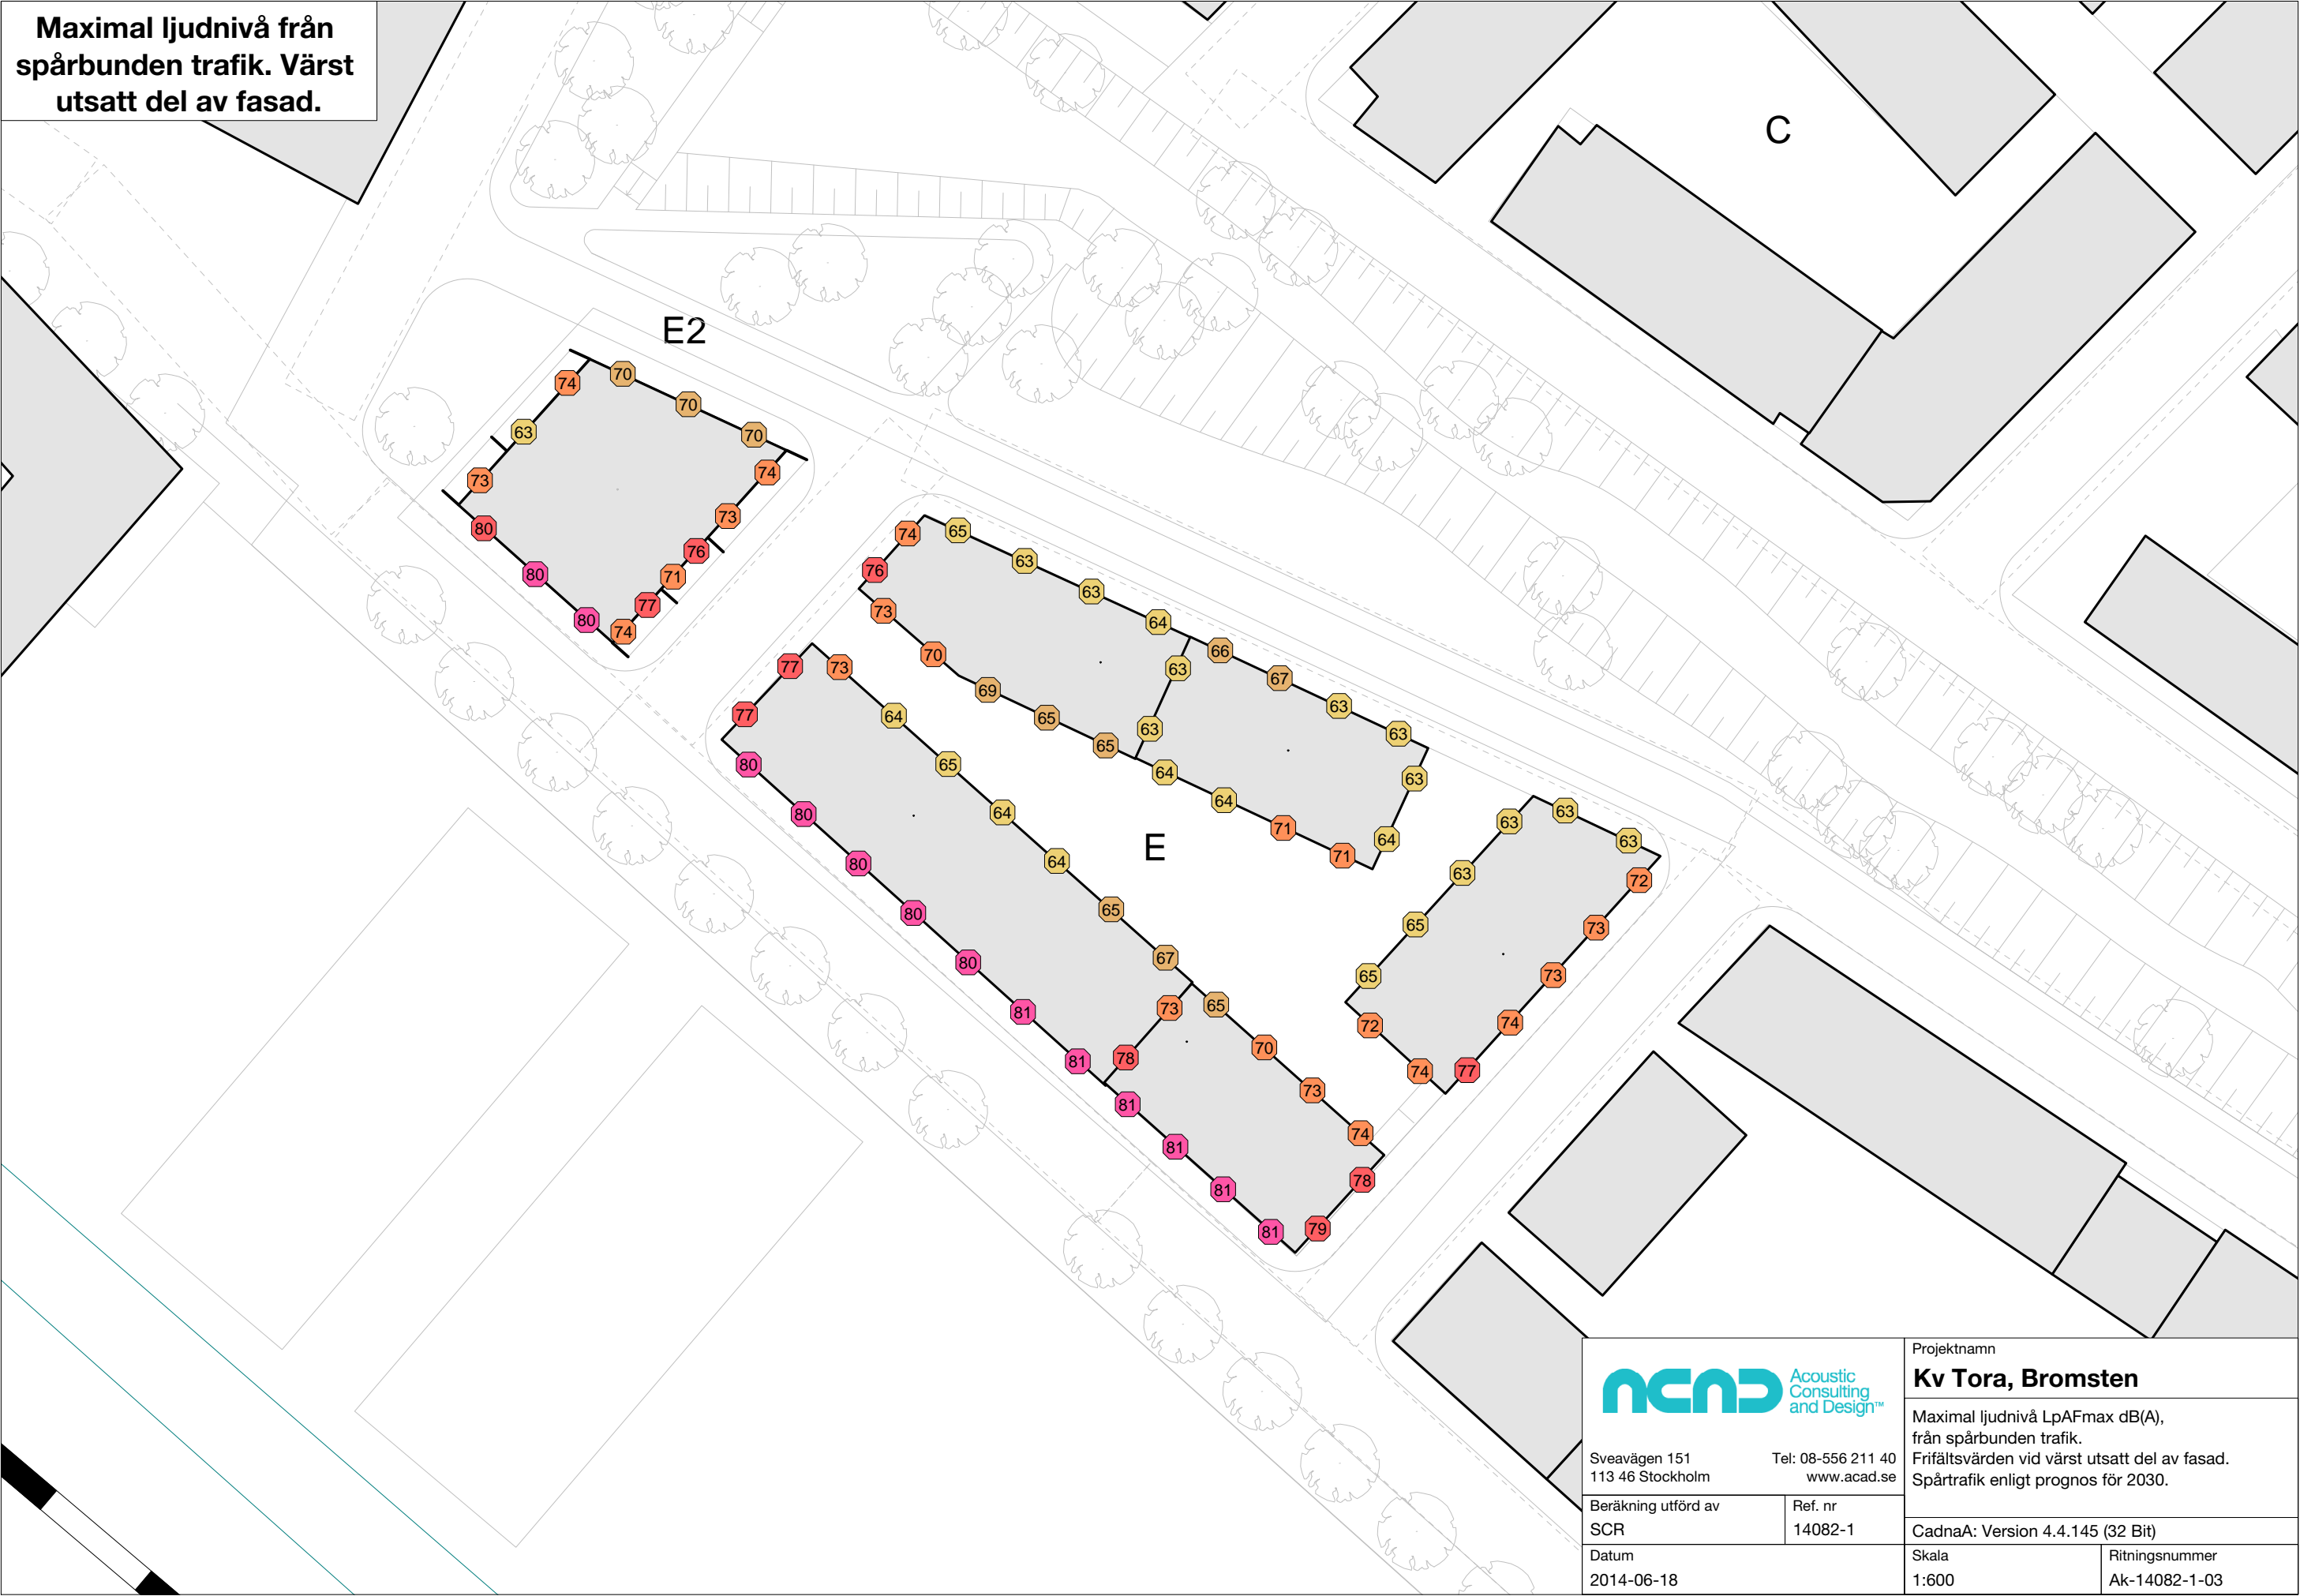
Maximal ljudnivå från  
spårbunden trafik. Väst  
utsatt del av fasad.

Projektnamn <b>Kv Tora, Bromsten</b>	
Maximal ljudnivå LpAFmax dB(A), från spårbunden trafik. Frifältsvärden vid väst utsatt del av fasad. Spårtrafik enligt prognos för 2030.	
CadnaA: Version 4.4.145 (32 Bit)	
Skala 1:600	Ritningsnummer Ak-14082-1-03

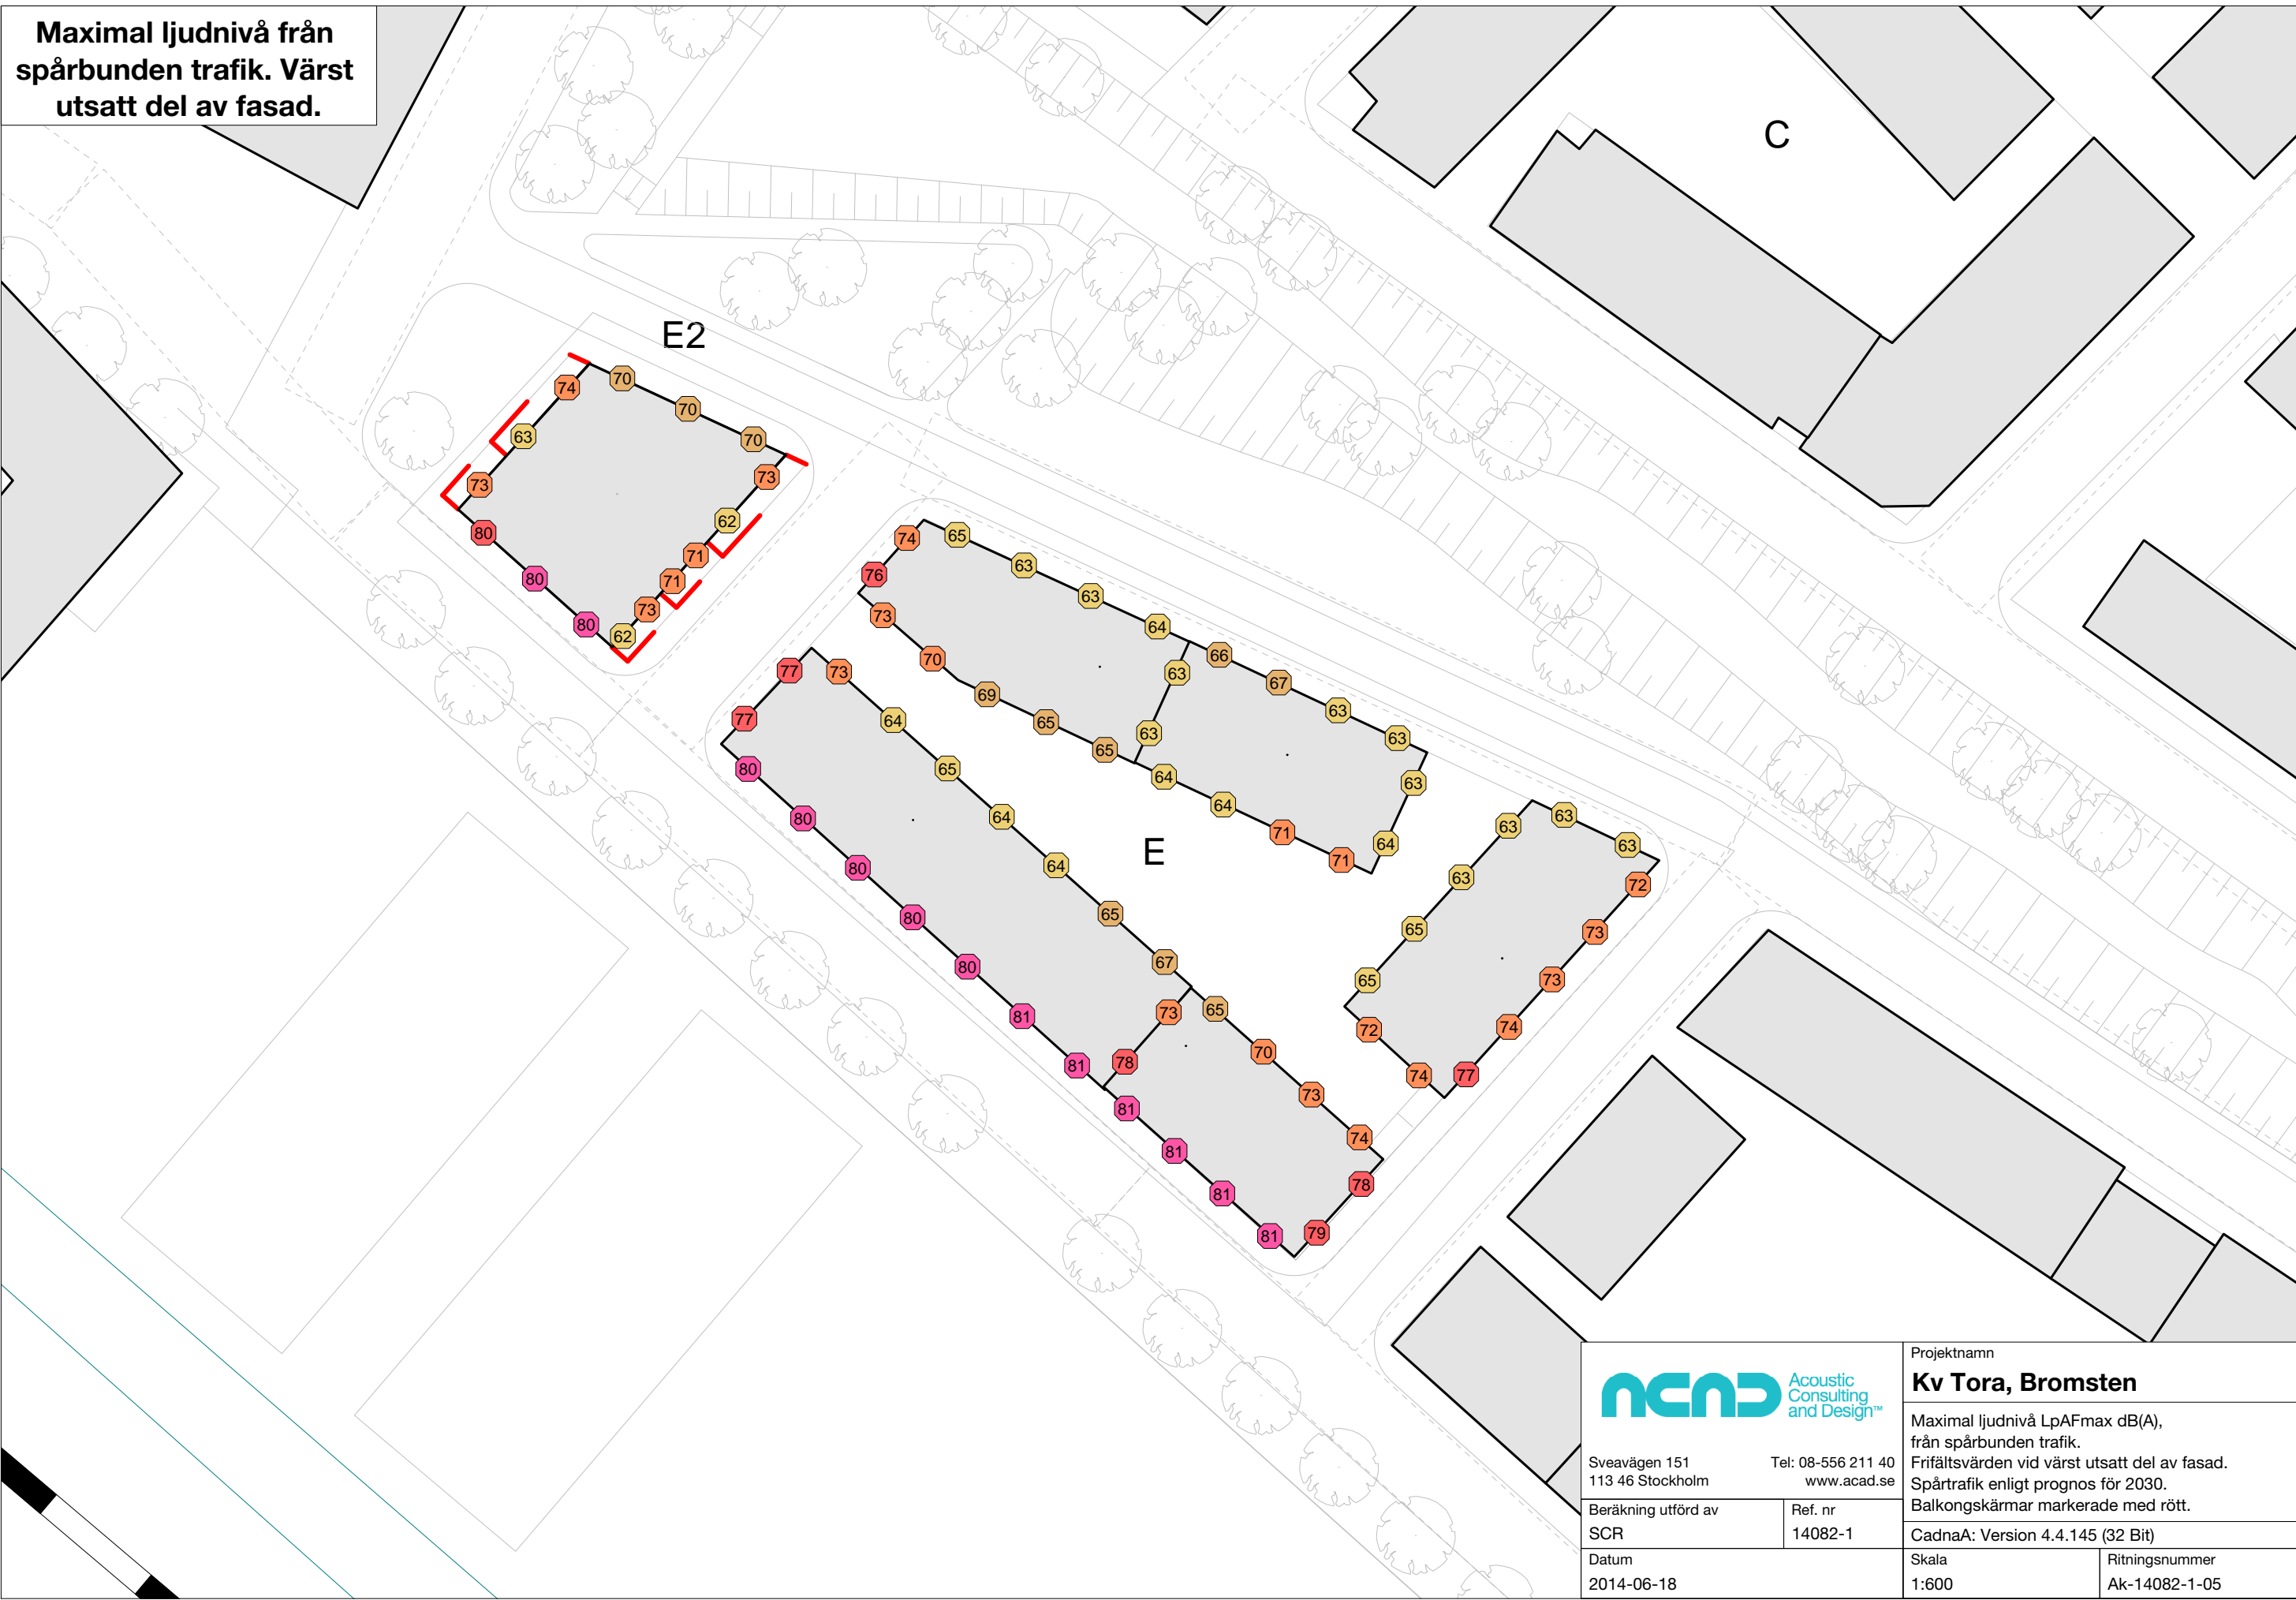
Maximal ljudnivå från  
spårbunden trafik. Värst  
utsatt del av fasad.

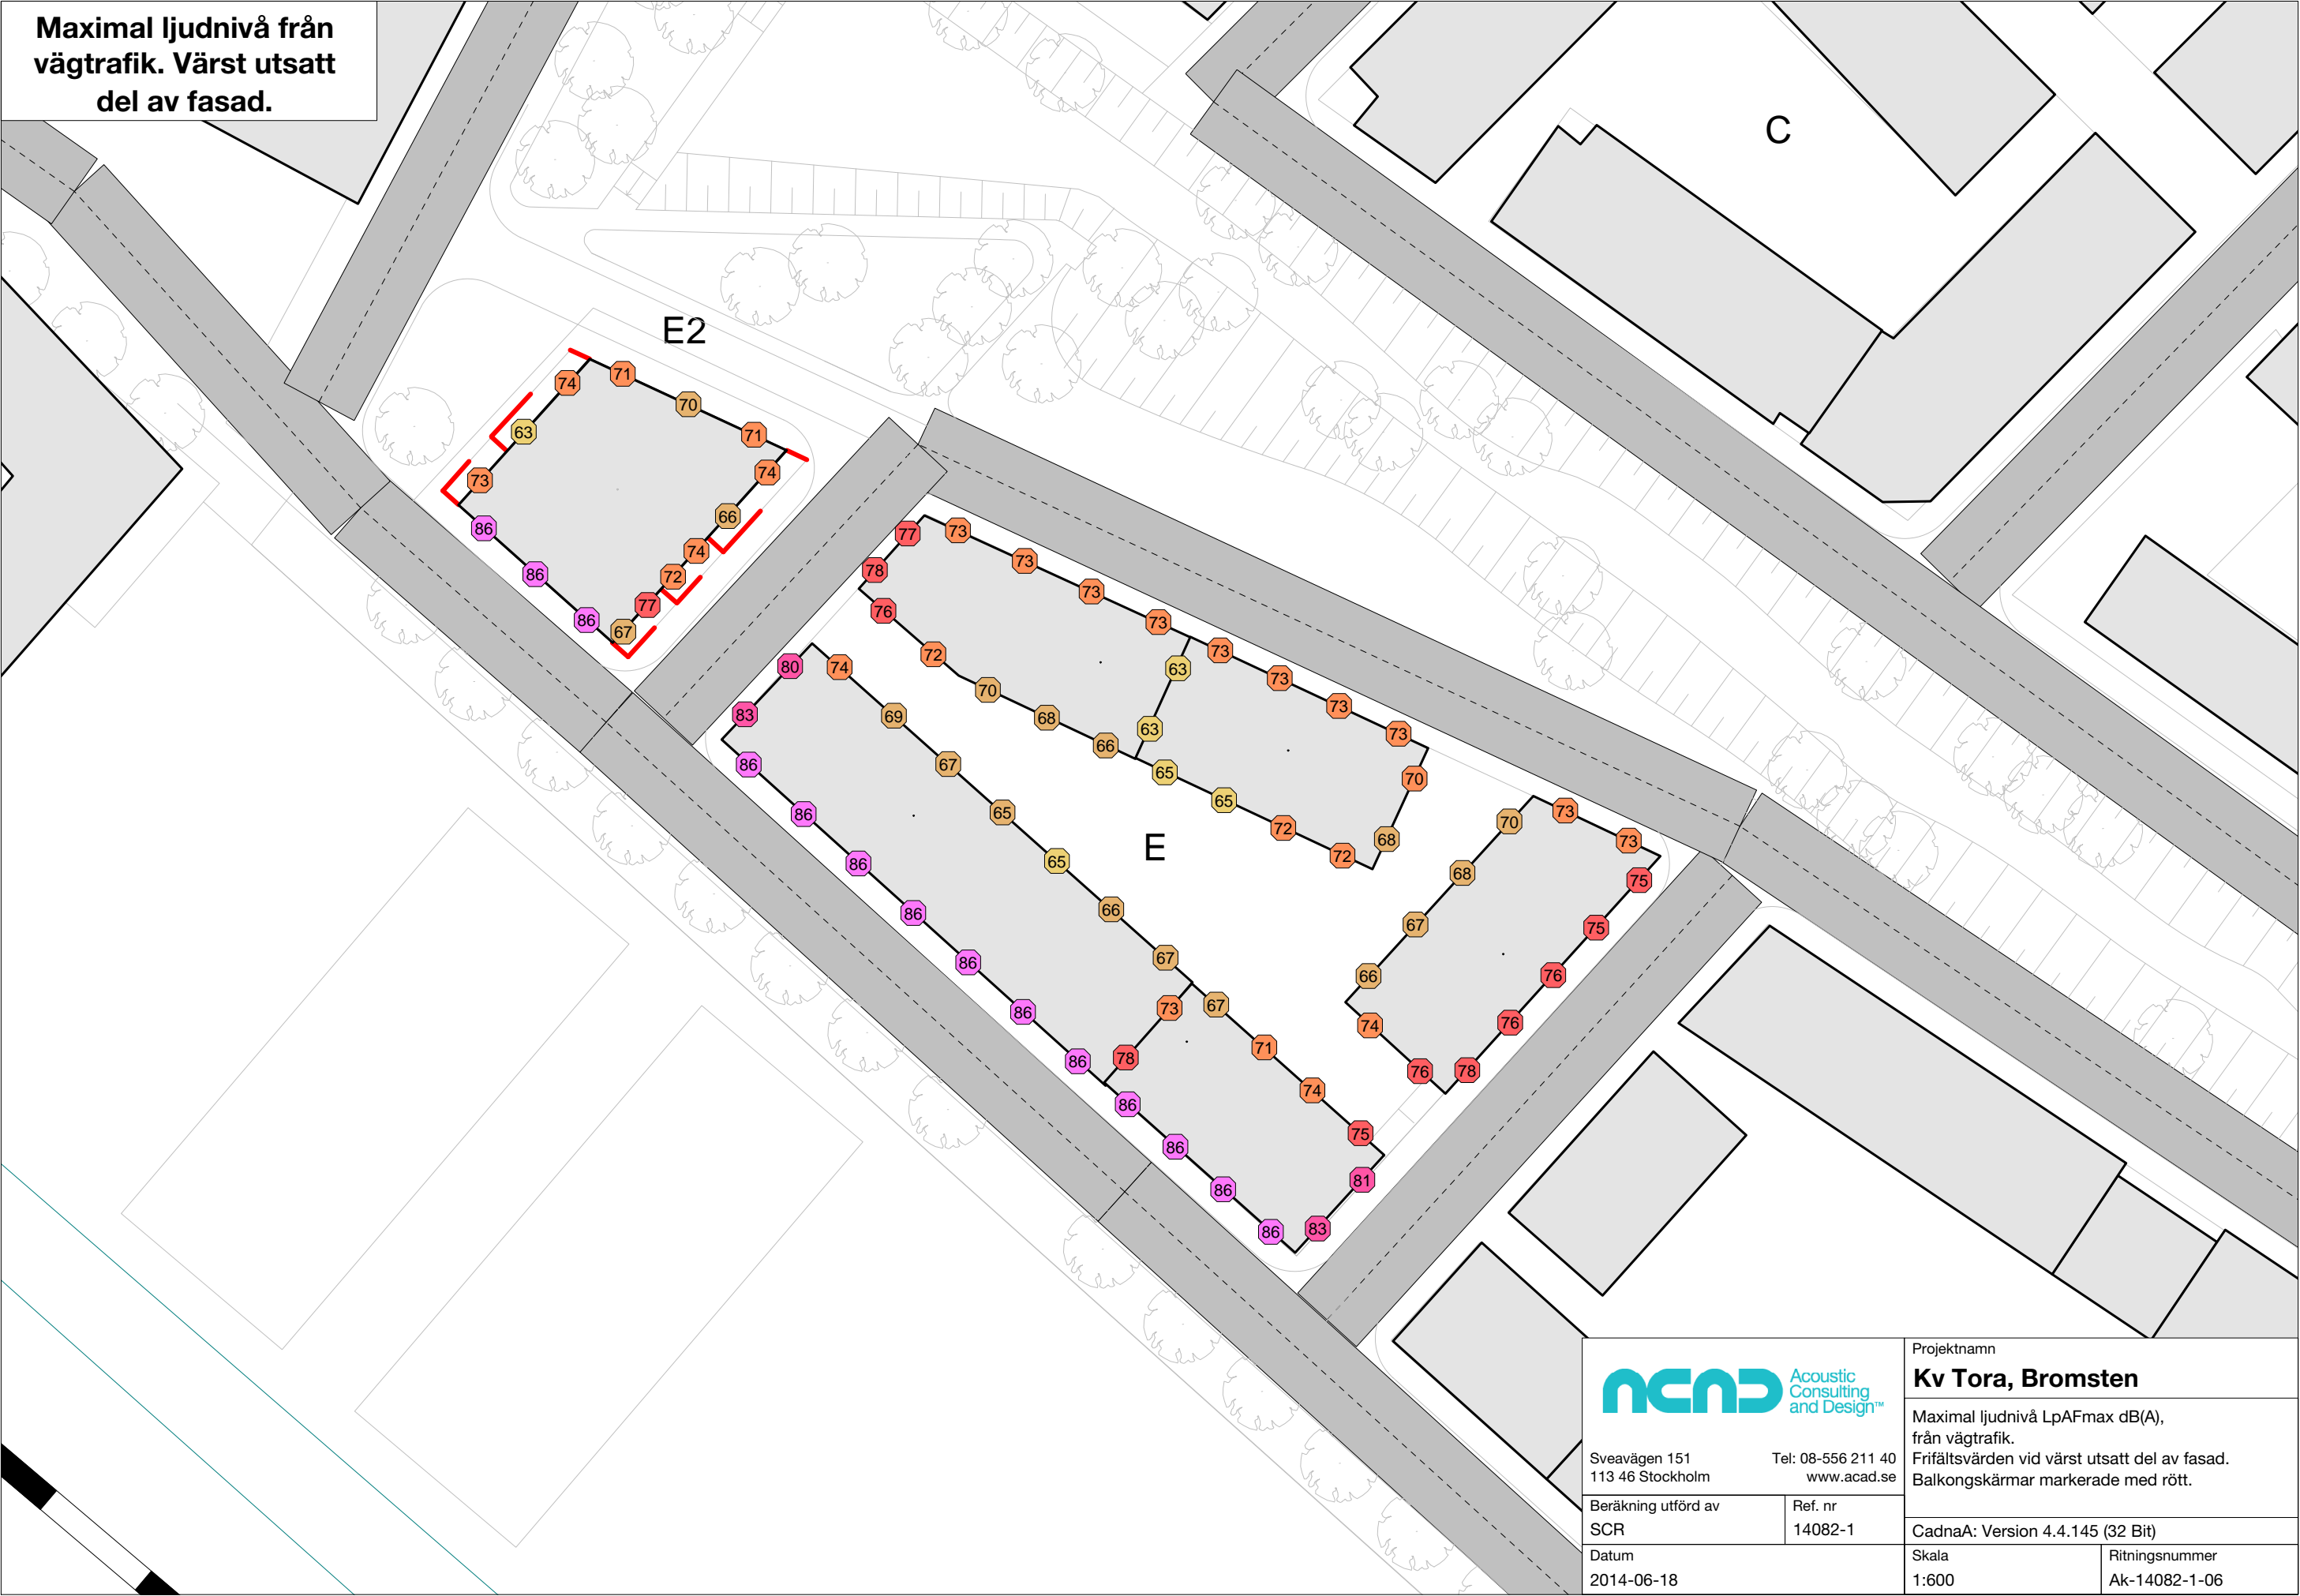
Maximal ljudnivå från  
vägtrafik. Värst utsatt  
del av fasad.

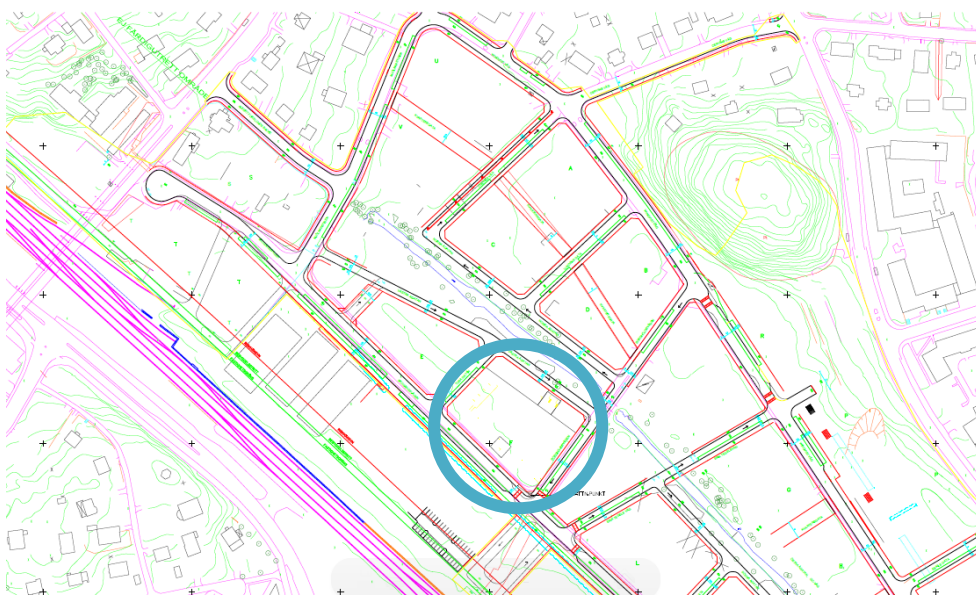
Kv Syd ska byggas i Bromstens Industriområde, Spånga. Kvarteret består av ett höghus samt tre lägre byggnader som bildar en kvarterslänga med skyddad innergård, Figur 1.

Figur 1. Kv Syd, del av situationsplan.

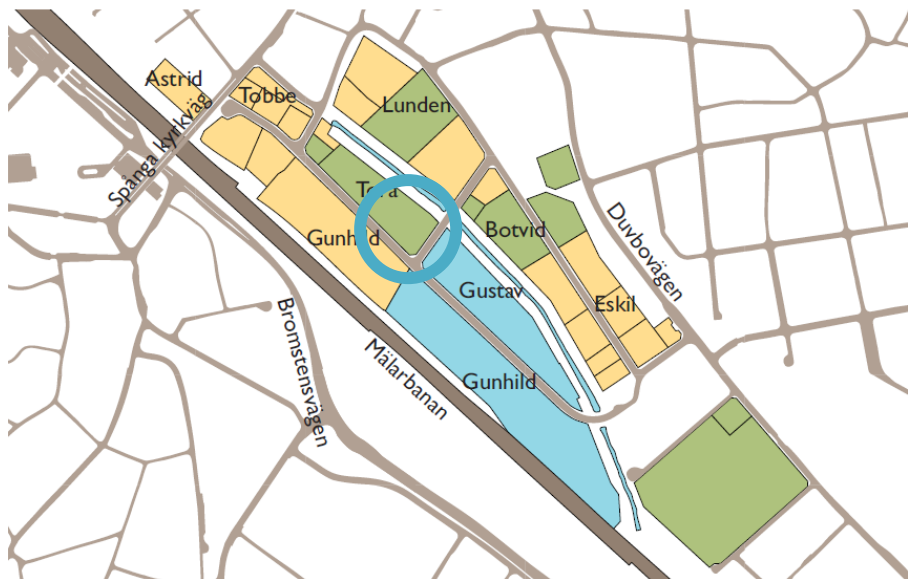
Byggnaderna utsätts för buller från spårbunden trafik på Mälarbanan samt från vägtrafik på närliggande gator. Området belastas även av en del tung trafik till närliggande industrier. Figur 2 visar var kvarteret ligger i förhållande till omgivningen.

Figur 2. Bild över kvartersindelning, från detaljplan för Bromstens Industriområde.

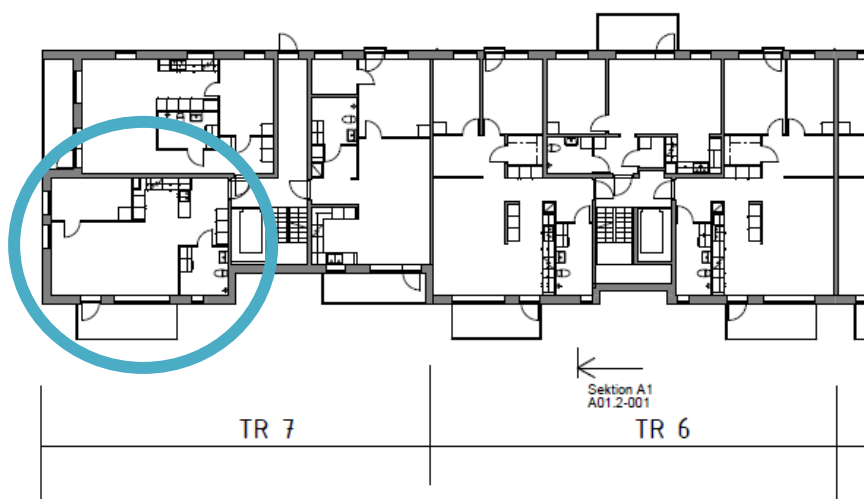
Figur 3 - Typplanlösning för trapphus 7.

Lägenheter i huset mot Skogränsvägen har utformats så att krav enligt detaljplan innehålls för alla lägenheter utom en per typplan. Med 75 % inglasning av balkong för den lägenheten innehålls krav. Balkongen ska ha absorberande undertak. Figur 3 visar vilken lägenhet som är berörd och bilaga Ak-14216-1-06 visar lämplig skärmlösning.

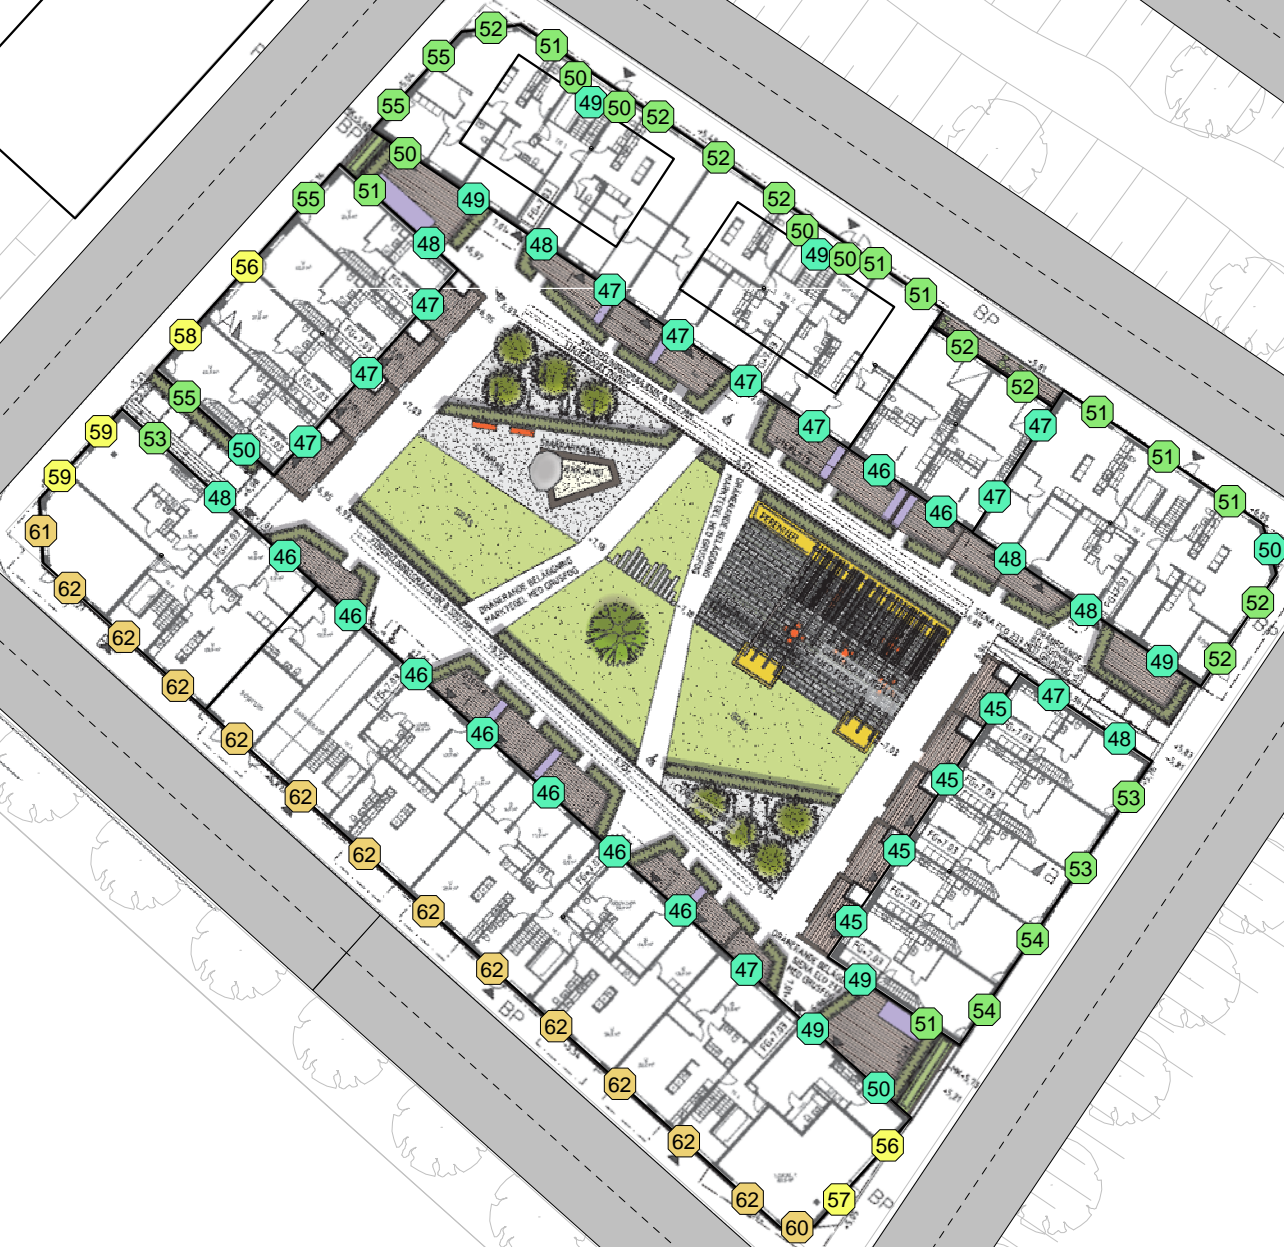
Ekvivalent ljudnivå  
Högsta nivå vid fasad

Projektnamn <b>Kv Syd, Bromsten</b>	
Ekvivalent ljudnivå LpAeq dB(A). Frifältsvärden vid fasad. Högsta värde vid fasad. Vägtrafik enligt prognos för år 2020. Spårtrafik enligt prognos för 2030.	
CadnaA: Version 4.4.145 (32 Bit)	
Skala 1:600	Ritningsnummer Ak-14216-1-01

Beräkningen visar att fasader mot järnvägen och Skogränsvägen får ekvivalenta ljudnivåer upp mot 62 dB(A), se bilaga Ak-14216-1-01. Fasader mot gårdssidan får ekvivalenta ljudnivåer som är lägre än 53 dB(A).

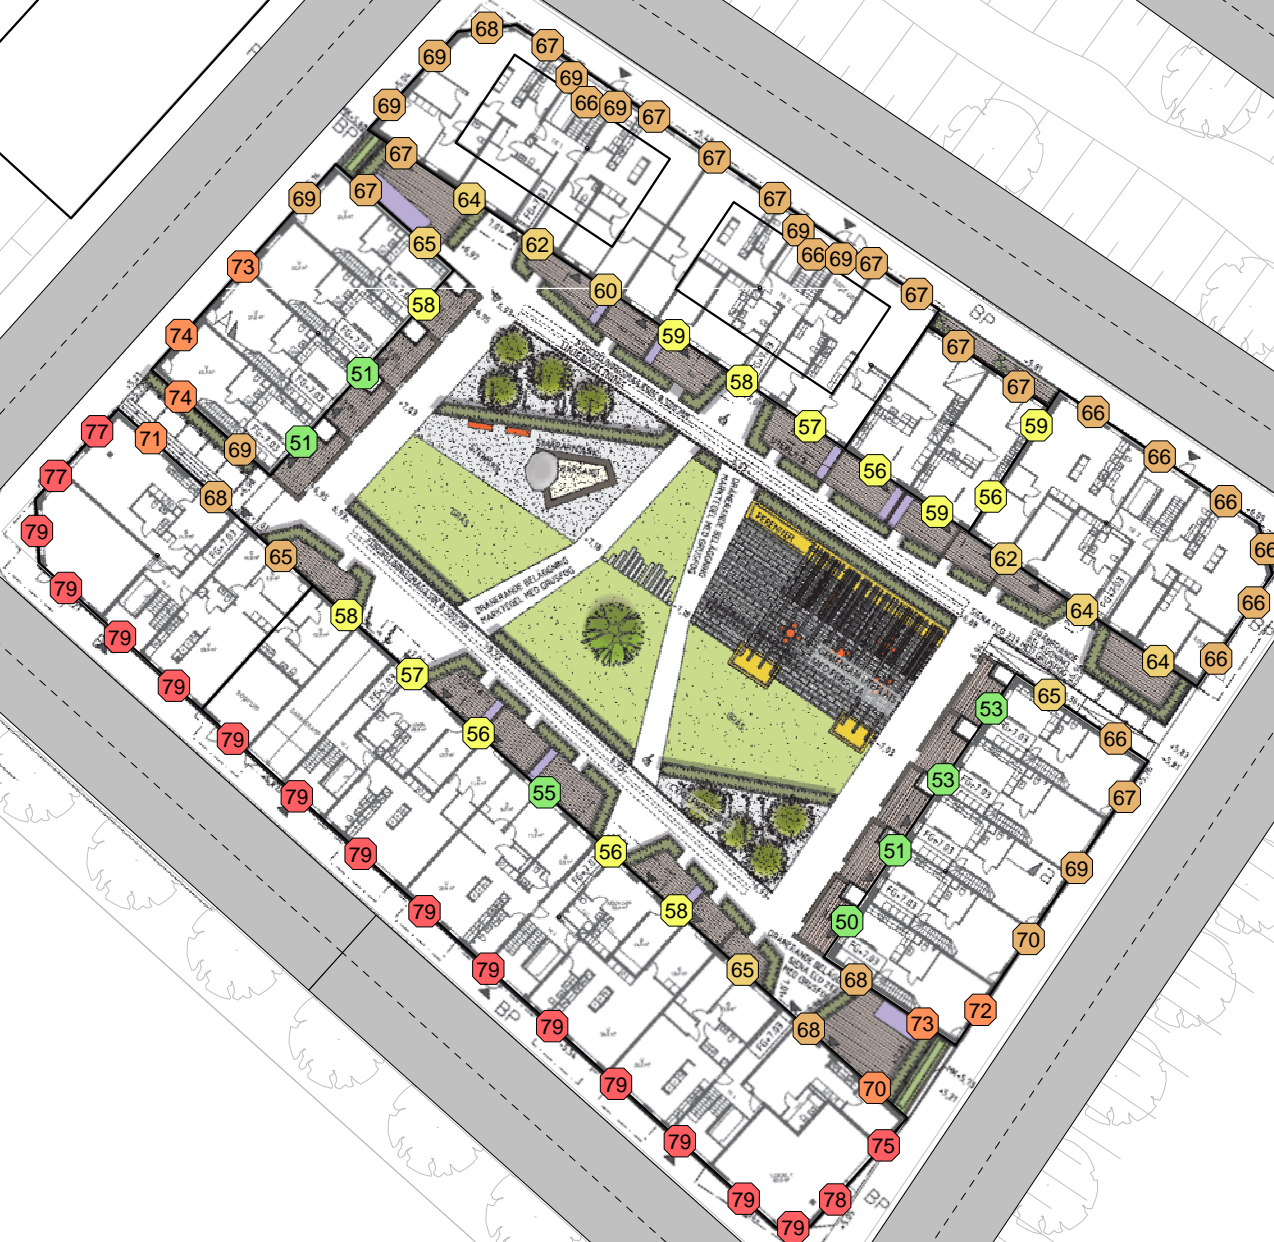
Maximal ljudnivå  
Högsta nivå vid fasad  
från vägtrafik

Projektnamn <b>Kv Syd, Bromsten</b>	
Maximal ljudnivå LpAmax dB(A). Frifältsvärden vid fasad. Högsta värde vid fasad. Spårtrafik enligt prognos för 2030.	
CadnaA: Version 4.4.145 (32 Bit)	
Skala 1:600	Ritningsnummer Ak-14216-1-04

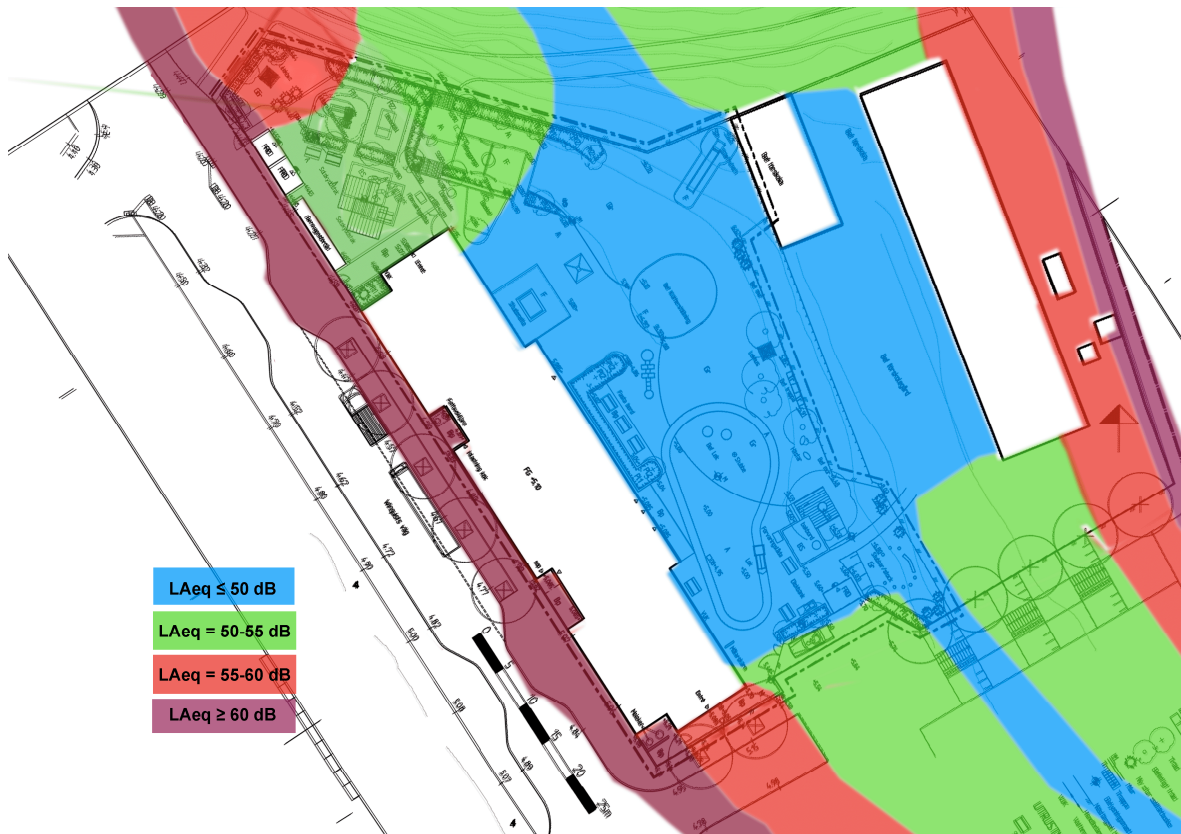
Av beräkningar framgår att den ekvivalenta ljudnivån ( $L_{Aeq}$ ) överskrider Naturvårdsverkets riktvärden på gård mellan befintlig byggnad och Duvbovägen samt på längst ut på den nya gårdens nordvästra hörn. Bullerutbredningen över tomten redovisas i den färgade markskissen nedan. Då har hänsyn tagits till inverkan av befintlig och planerad bebyggelse samt geografisk topografi.

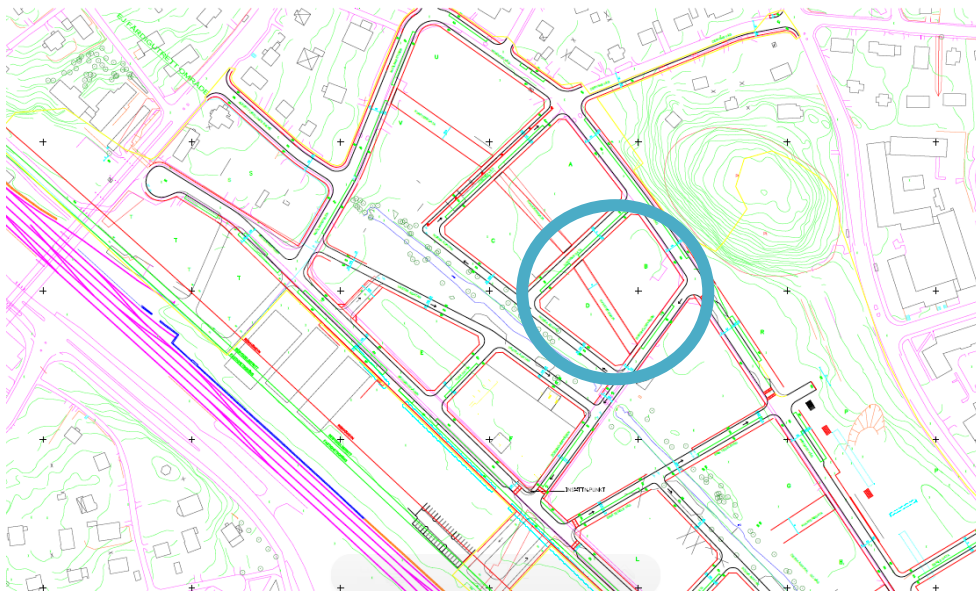
Kv Norra 1 och 2 ska byggas i Bromstens Industriområde, Spånga. Kvarteret består av fyra flerfamiljshus som bildar en skyddad innergård, Figur 1.

Figur 1. Östra kvarteret, del av situationsplan.

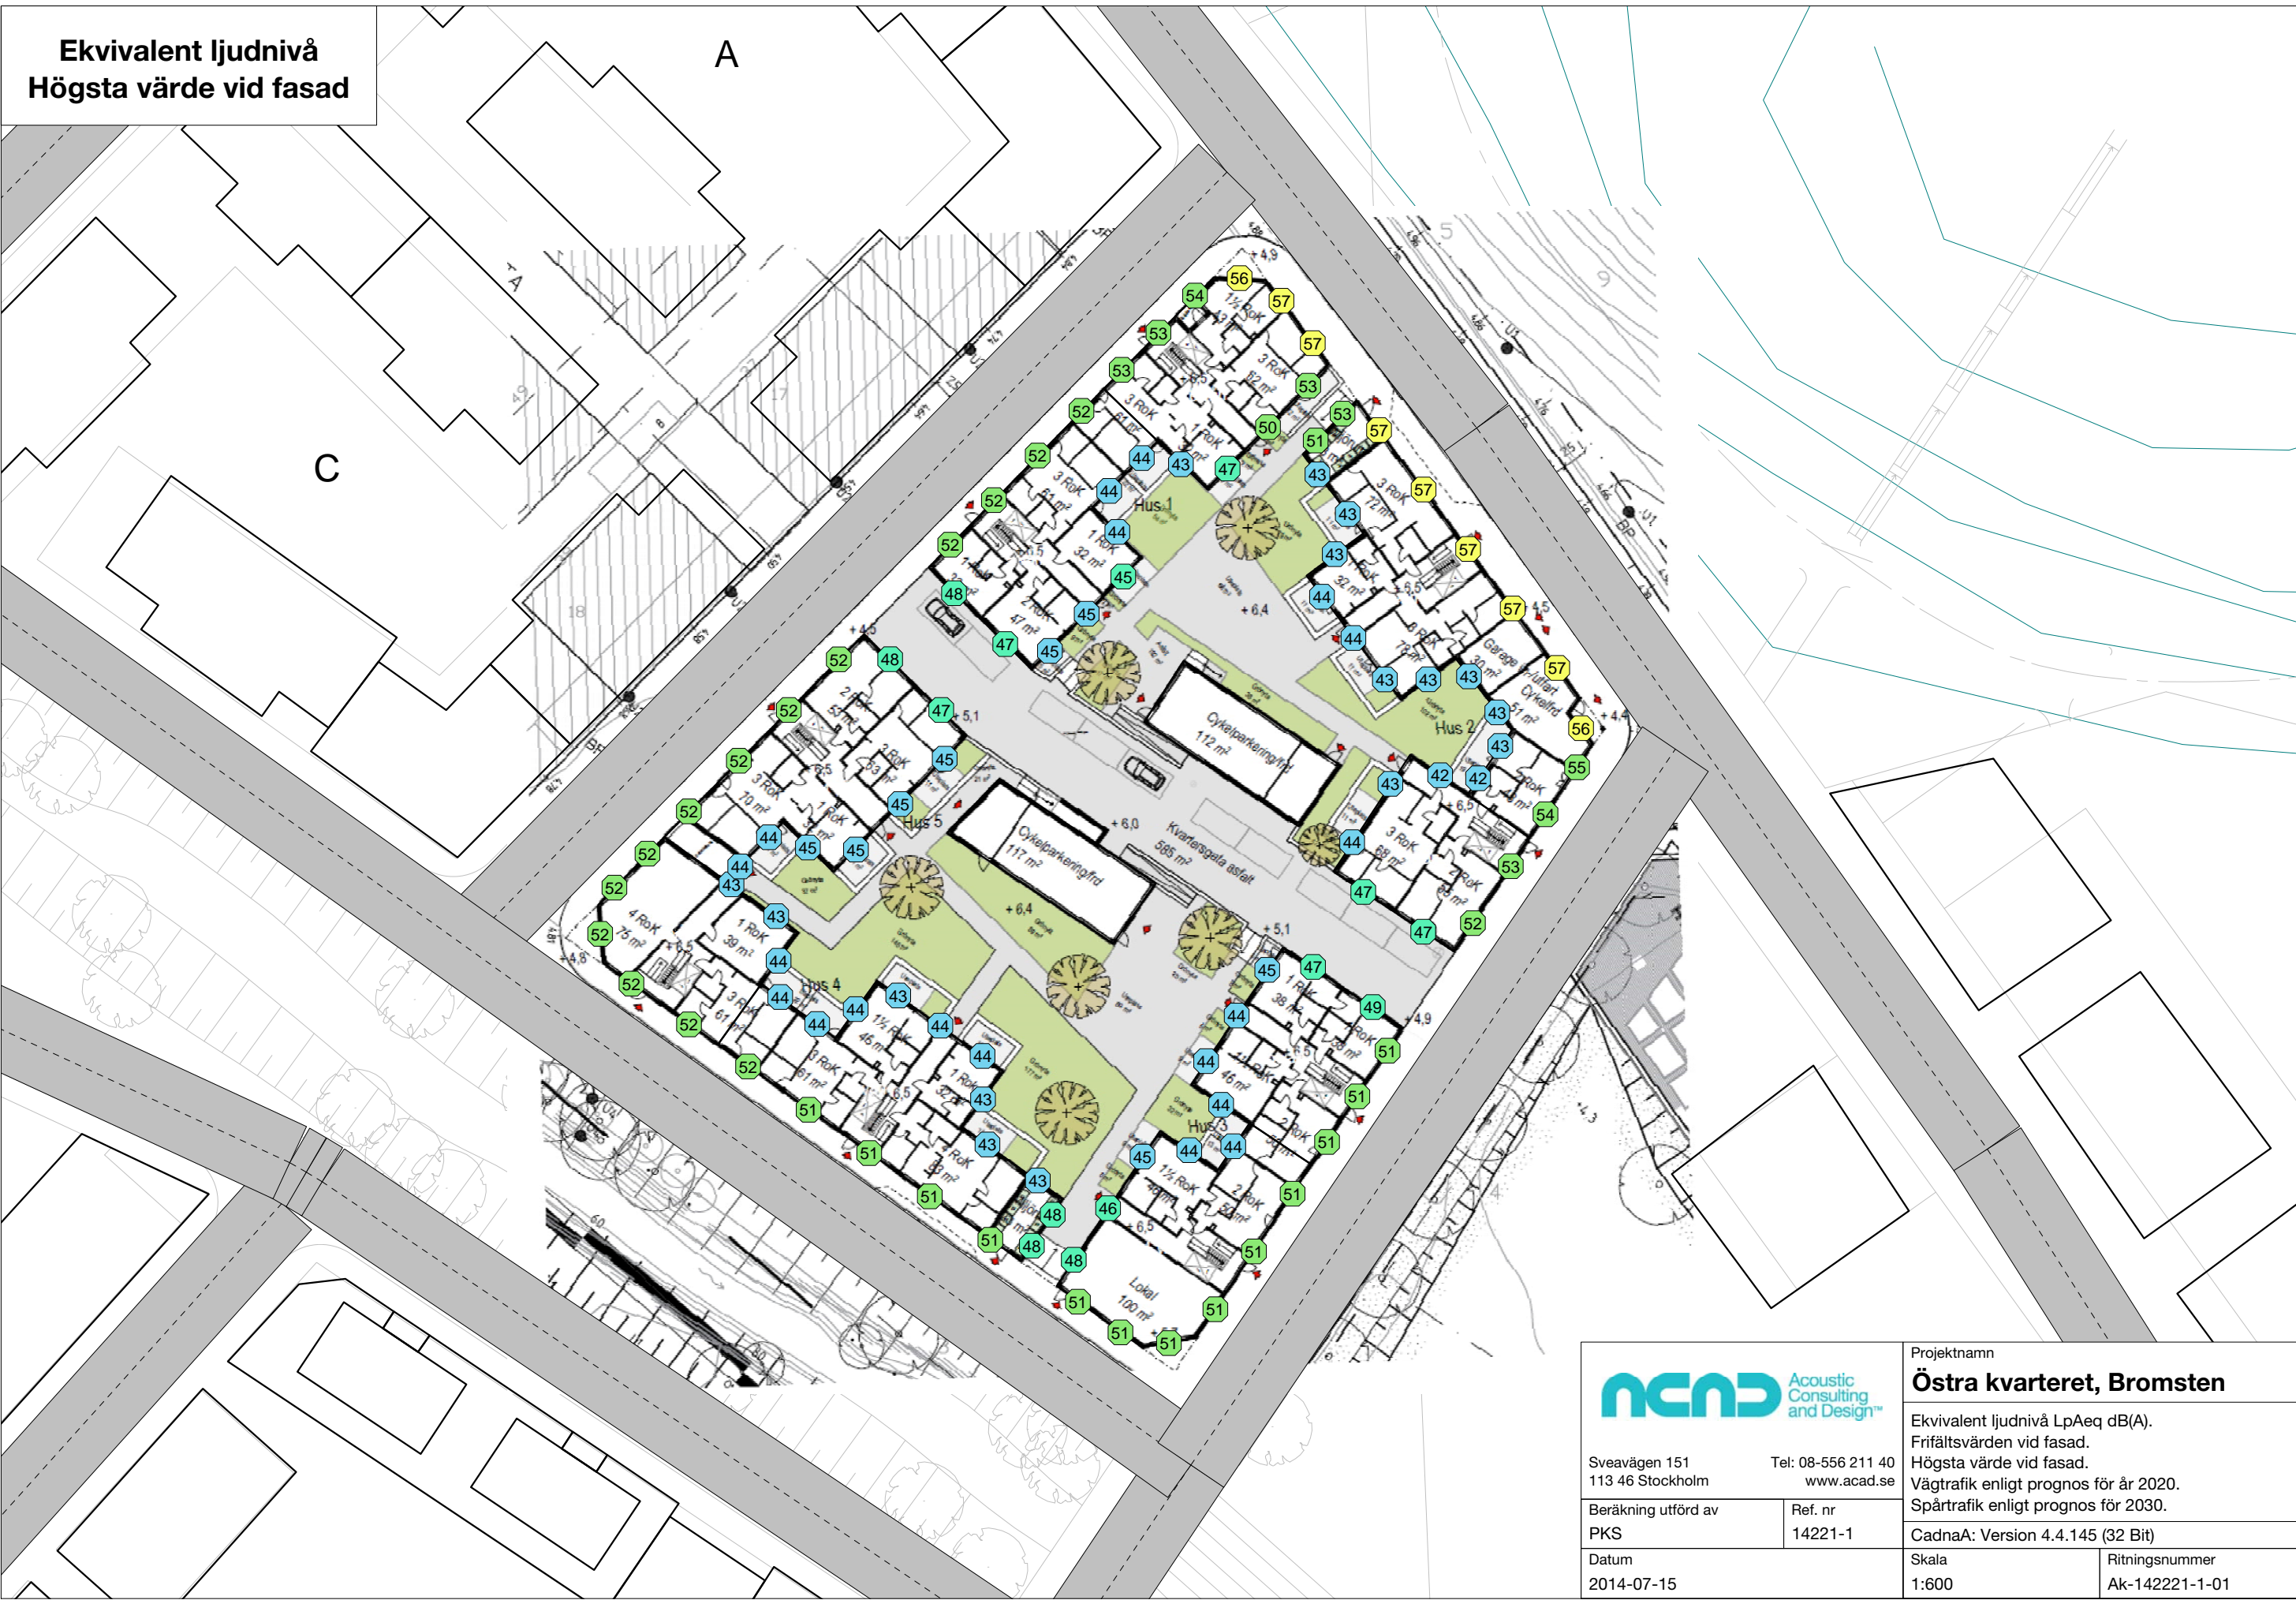
Ekvivalent ljudnivå  
Högsta värde vid fasad

Projektnamn <b>Östra kvarteret, Bromsten</b>	
Ekvivalent ljudnivå LpAeq dB(A). Frifältsvärden vid fasad. Högsta värde vid fasad. Vägtrafik enligt prognos för år 2020. Spårtrafik enligt prognos för 2030.	
CadnaA: Version 4.4.145 (32 Bit)	
Skala 1:600	Ritningsnummer Ak-142221-1-01
