# Utredningskompendium

Detaljplanen för kv Tora m fl inom Bromstensstaden

Bromstensstaden - kv Tora

Hantering av dagvatten och översvämningsrisker

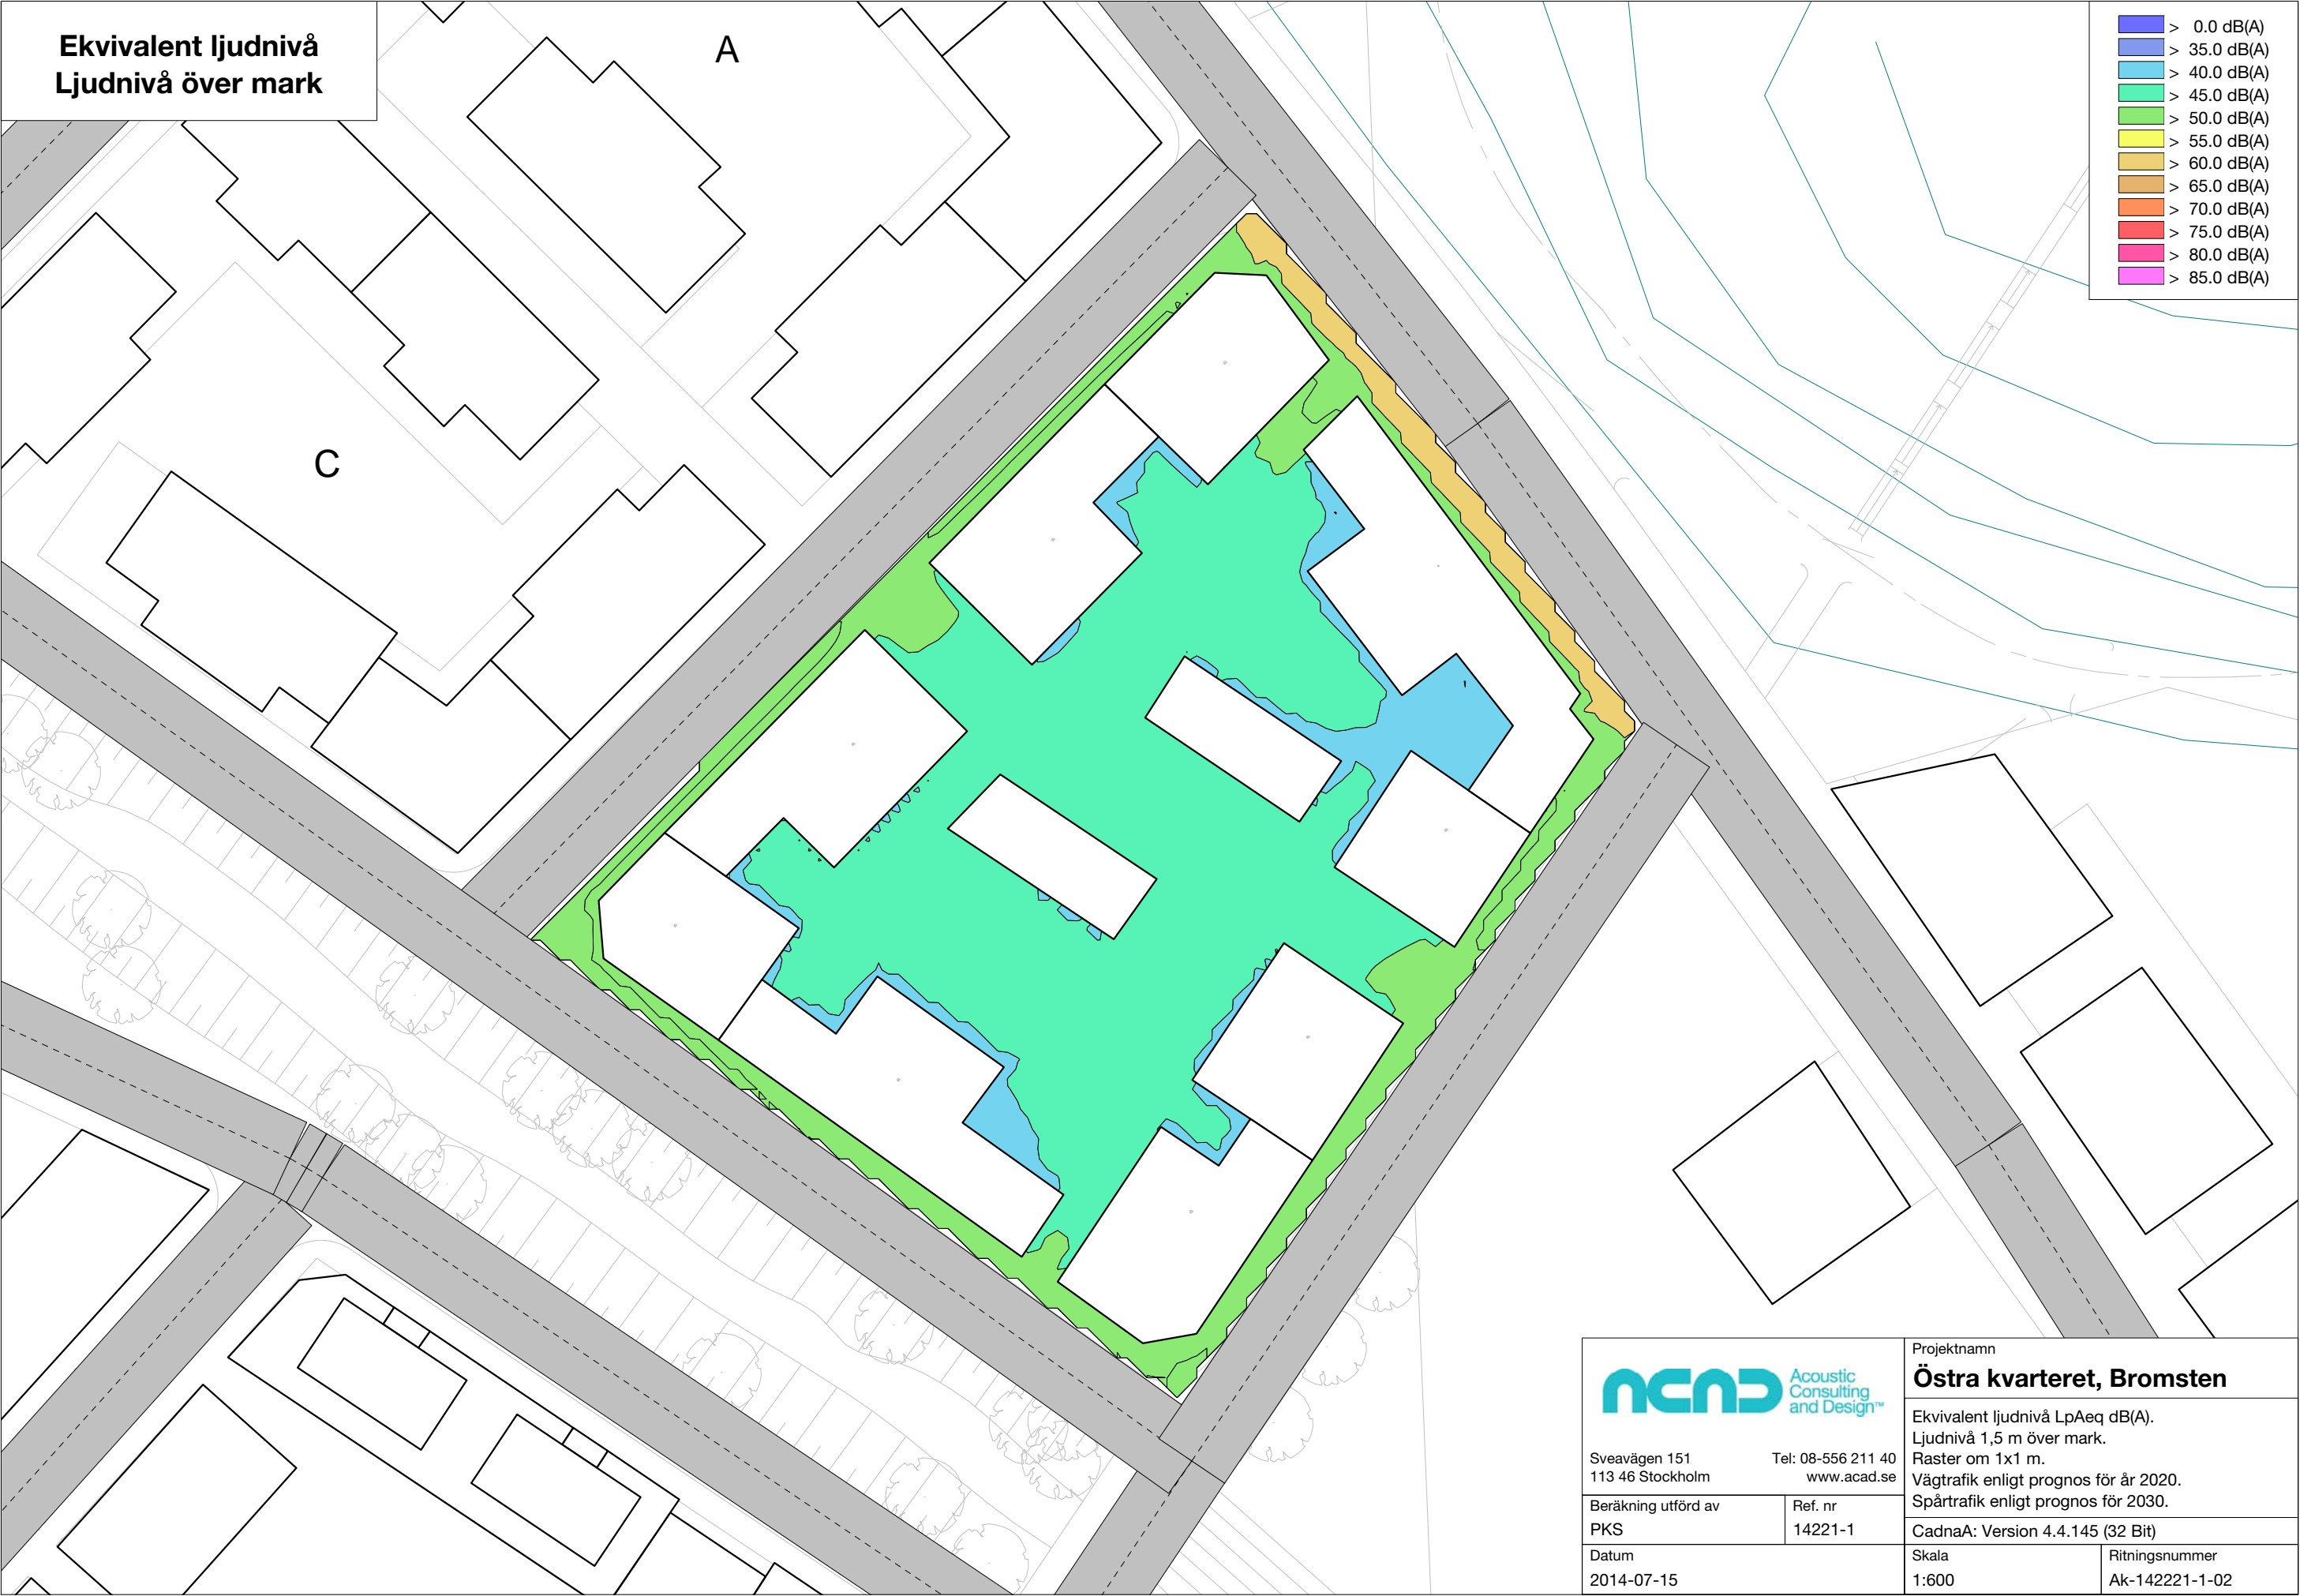
Ekvivalent ljudnivå  
Ljudnivå över mark

Projektnamn <b>Östra kvarteret, Bromsten</b>	
Sveavägen 151 113 46 Stockholm		Tel: 08-556 211 40 www.acad.se	
Beräkning utförd av PKS	Ref. nr 14221-1	Ekvivalent ljudnivå LpAeq dB(A). Ljudnivå 1,5 m över mark. Raster om 1x1 m. Vägtrafik enligt prognos för år 2020. Spårtrafik enligt prognos för 2030.	
Datum 2014-07-15		CadnaA: Version 4.4.145 (32 Bit)	
		Skala 1:600	Ritningsnummer Ak-142221-1-02

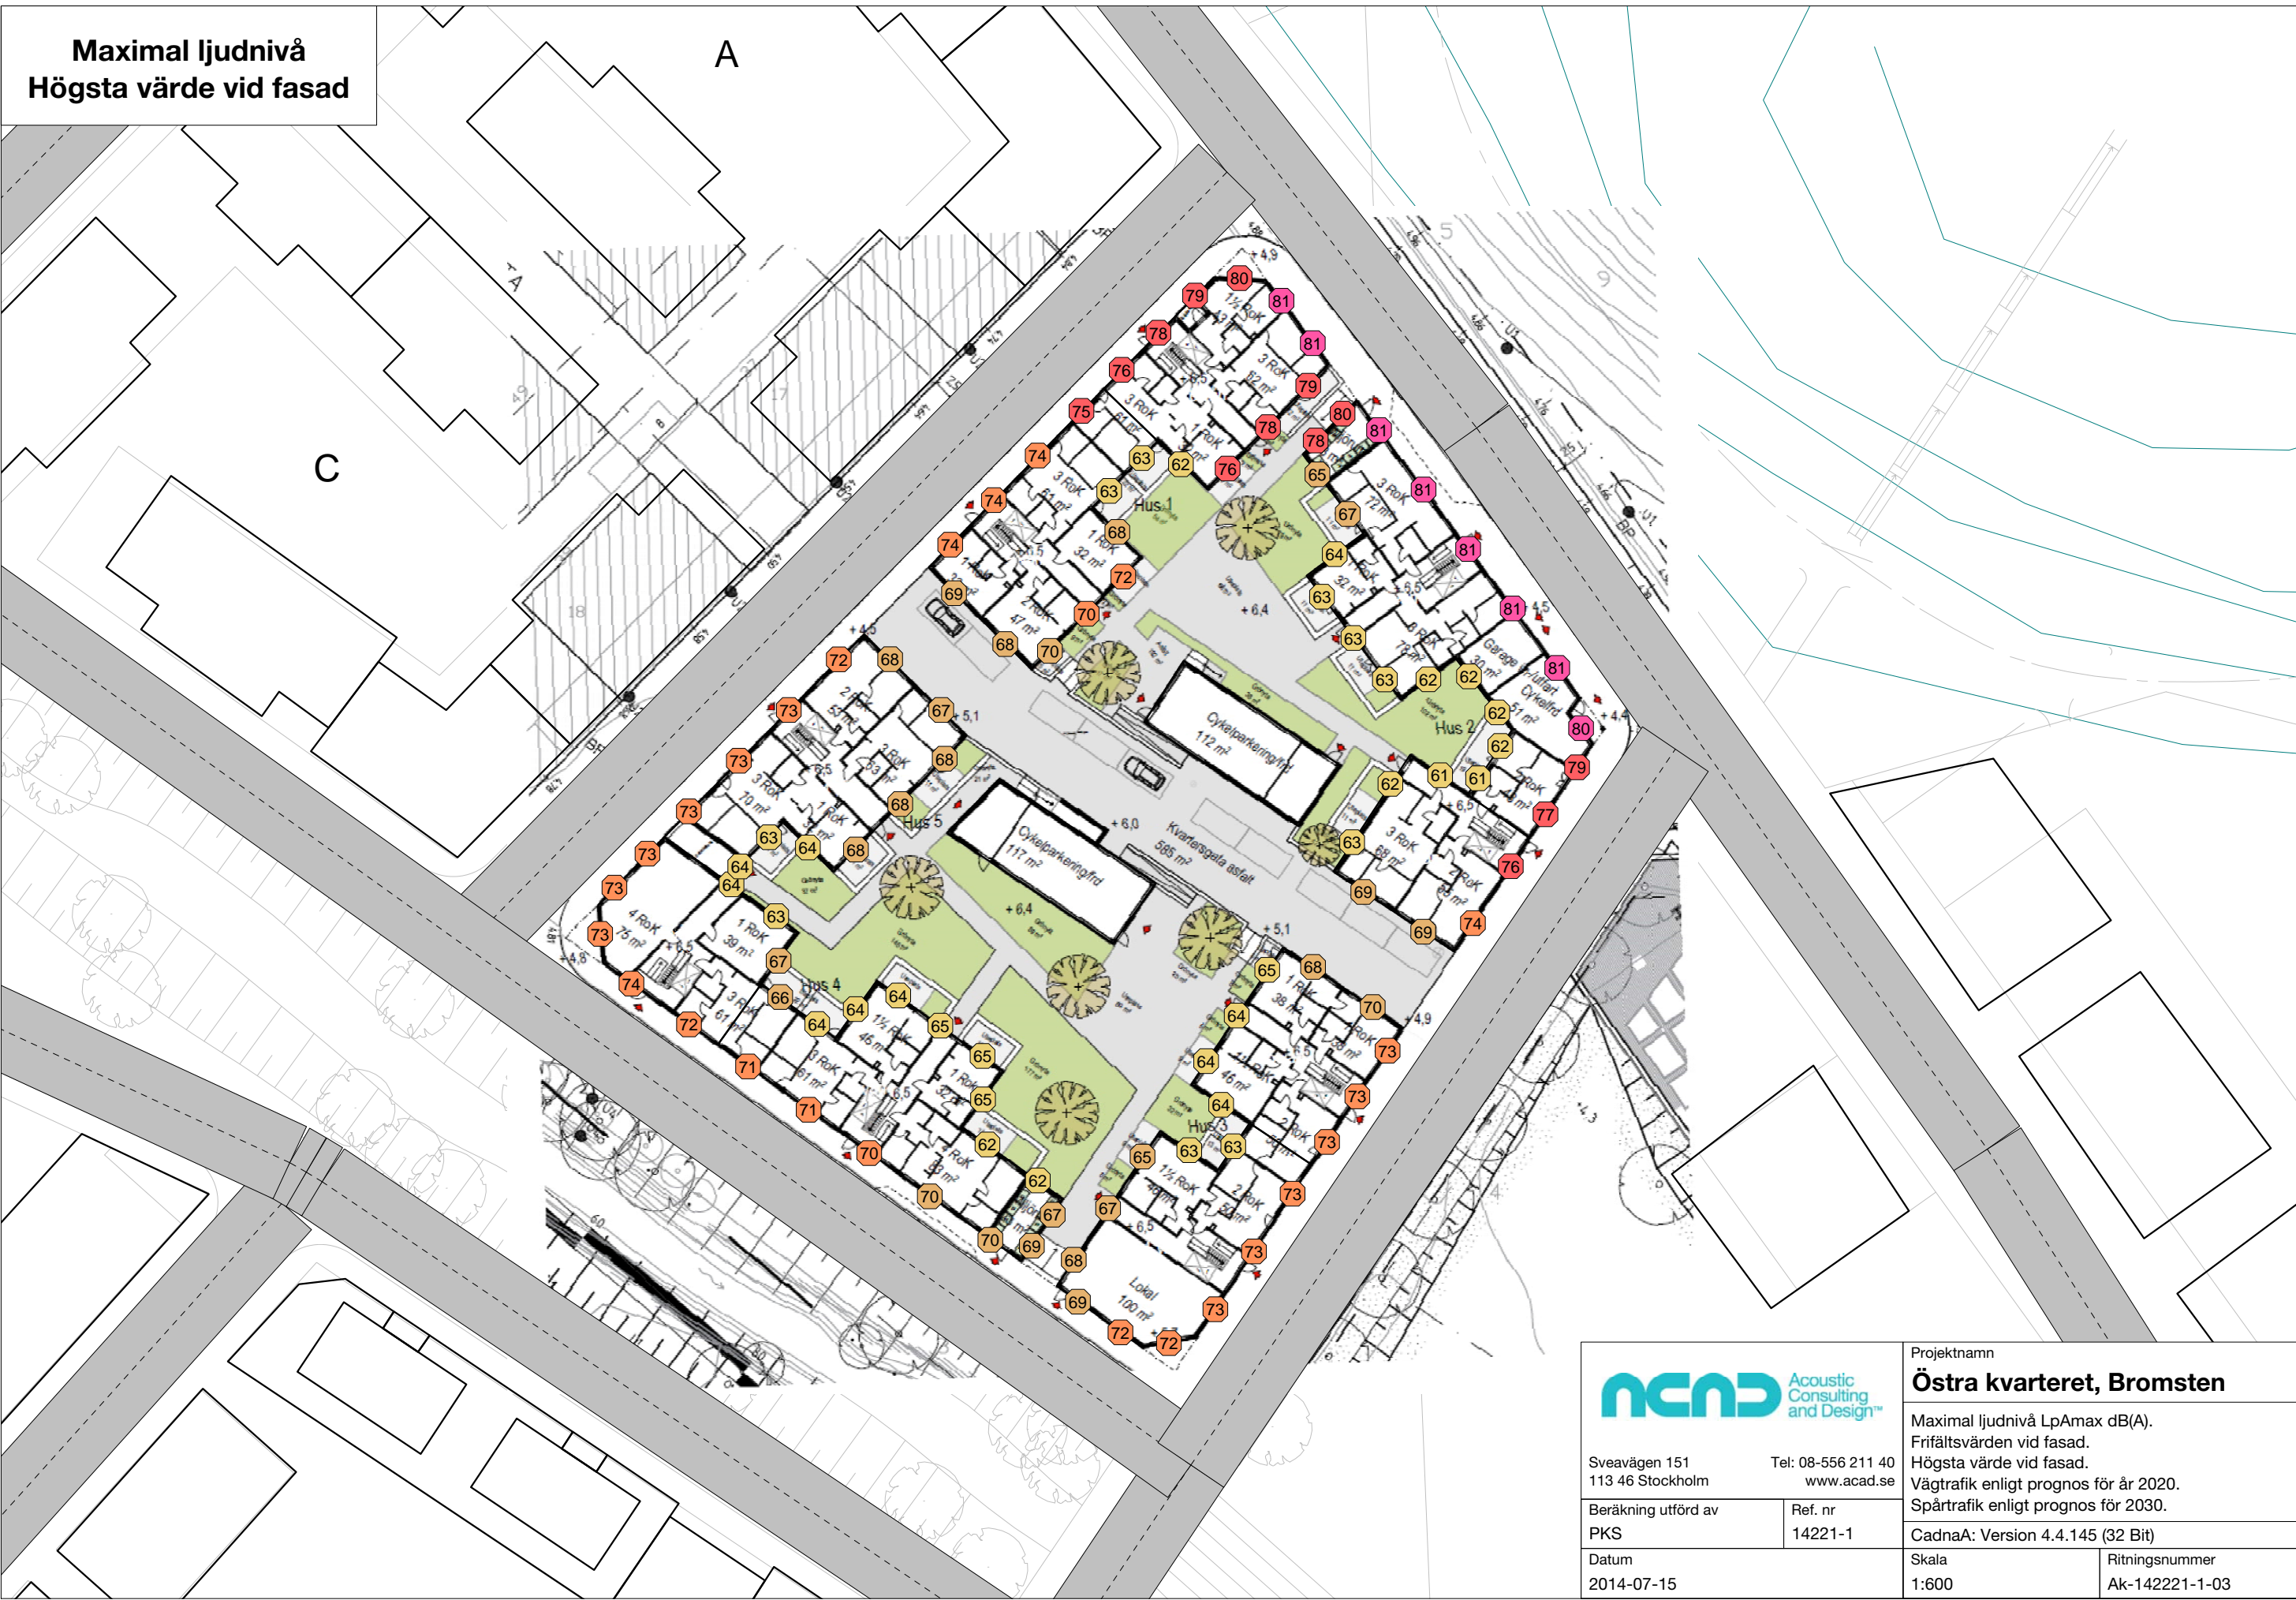
Maximal ljudnivå  
Högsta värde vid fasad

Projektnamn <b>Östra kvarteret, Bromsten</b>	
Maximal ljudnivå LpAmax dB(A). Frifältsvärden vid fasad. Högsta värde vid fasad. Vägtrafik enligt prognos för år 2020. Spårtrafik enligt prognos för 2030.	
CadnaA: Version 4.4.145 (32 Bit)	
Skala 1:600	Ritningsnummer Ak-142221-1-03

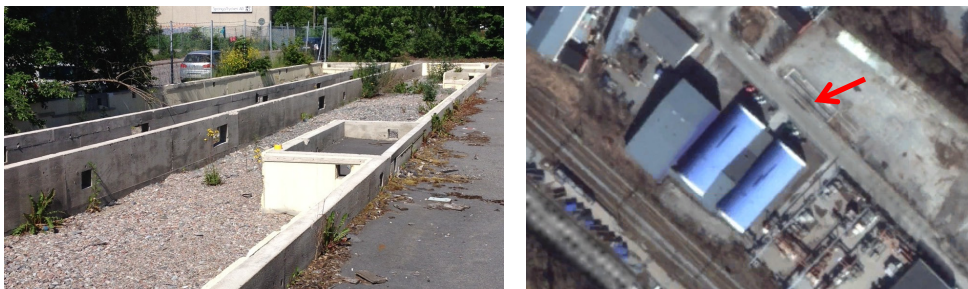
Mätningar har utförts på en befintlig husgrund samt på en mindre betongstruktur som låg på marken, se Figur 1. Båda strukturerna innefattas av fastigheten för kv. Tora.

Figur 1. Husgrund för vilket mätning utfördes på.

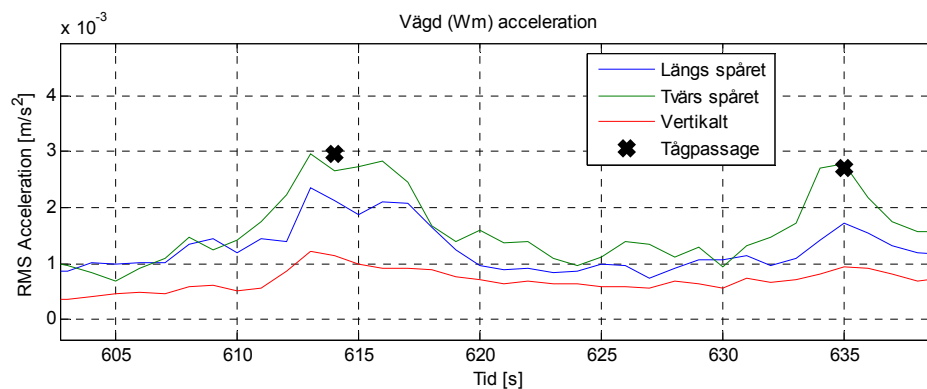
Vibrationerna för två tågpassager på husgrunden visas i Figur 2. Totalt mättes tretton tågpassager. Vibrationerna är högst i horisontalplanet och uppgår till 3 mm/s<sup>2</sup>. Gränsen för kännbarhet är ca 3 ggr högre, d.v.s. 10 mm/s<sup>2</sup>. Mätningen innefattar inget godståg.

Figur 2. Mätning utförd på husgrunden. Accelerationen är vägd för att motsvara kännbarheten. Den gröna kurvan motsvarar horisontell riktning vinkelrätt spåret, den blå kurvan parallellt spåret, och den röda kurvan vertikal riktning. Kurvorna visar två av tågpassagera, det första ett pendeltåg och den andra ett X40-tåg (Dubbeldäckaren).

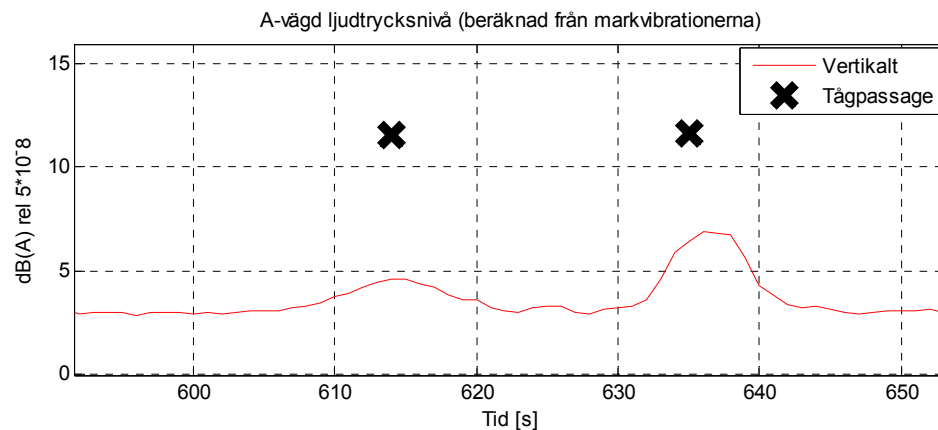
Stomljudsnivån beräknades utifrån den mätta vibrationsnivån. Den erhållna stomljudsnivån är låg. Den högsta passagen uppgick till ca 7 dB(A) (slow, rel.  $5 \cdot 10^{-8}$  mm/s), se Figur 2.

Figur 3. Mätning utförd på husgrunden. Den A-vägd ljudtrycksnivån (dBA slow relativt  $5 \cdot 10^{-8}$  mm/s) är beräknad från vibrationsmätningen. Kurvorna visar två av tågpassagera, det första ett pendeltåg och den andra ett X40-tåg (Dubbeldäckaren).

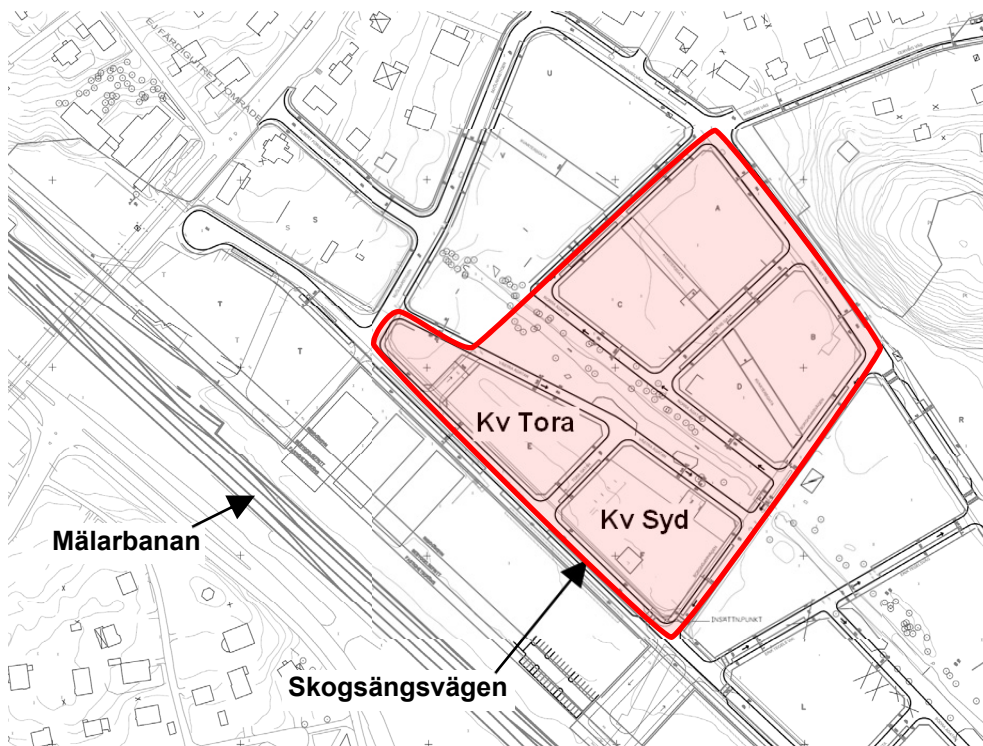
Figur 1. Utredningen omfattar markerade kvarter.

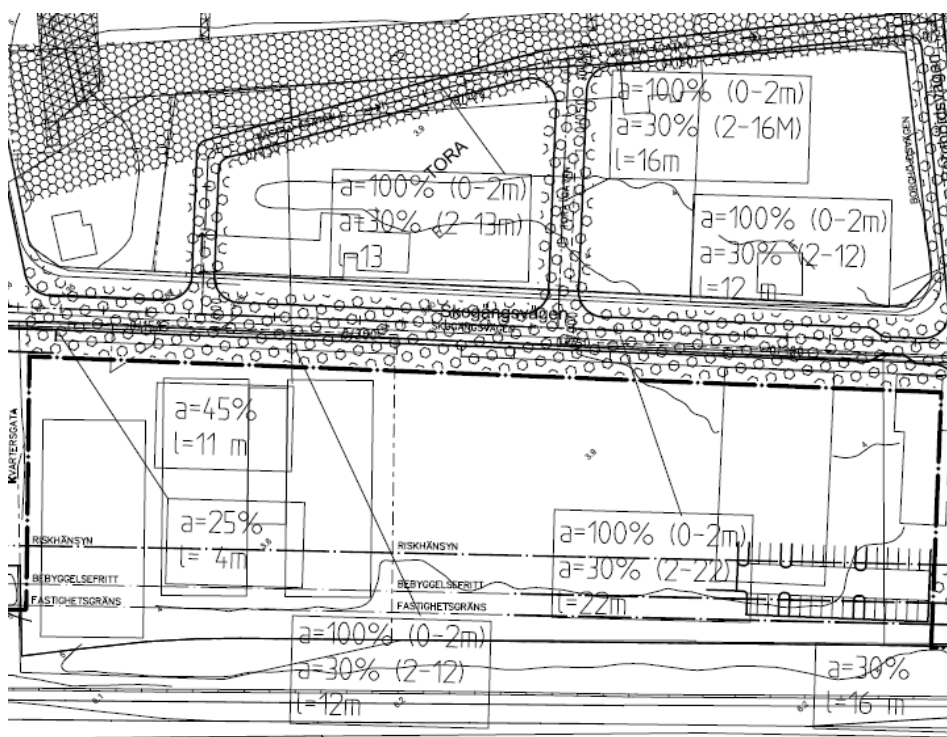
Beskrivningen föreslår en förstärkningsåtgärd av marken med kalkcementpelare enligt Figur 2. Skogsängsvägen får en förstärkning med täckningsgrad (pelartvärnsnittets andel per ytenhet) på ca 30 %, med ett pelaravstånd på 1,3–1,5 m (c/c). Längden på pelarna ("l" i ritning) varierar mellan 4 till 22 meter, se Figur 2.

Figur 2. Förstärkningsplan (o är singulära KC-pelare) enligt geoteknisk undersökning, ritning SH 2010-04-15

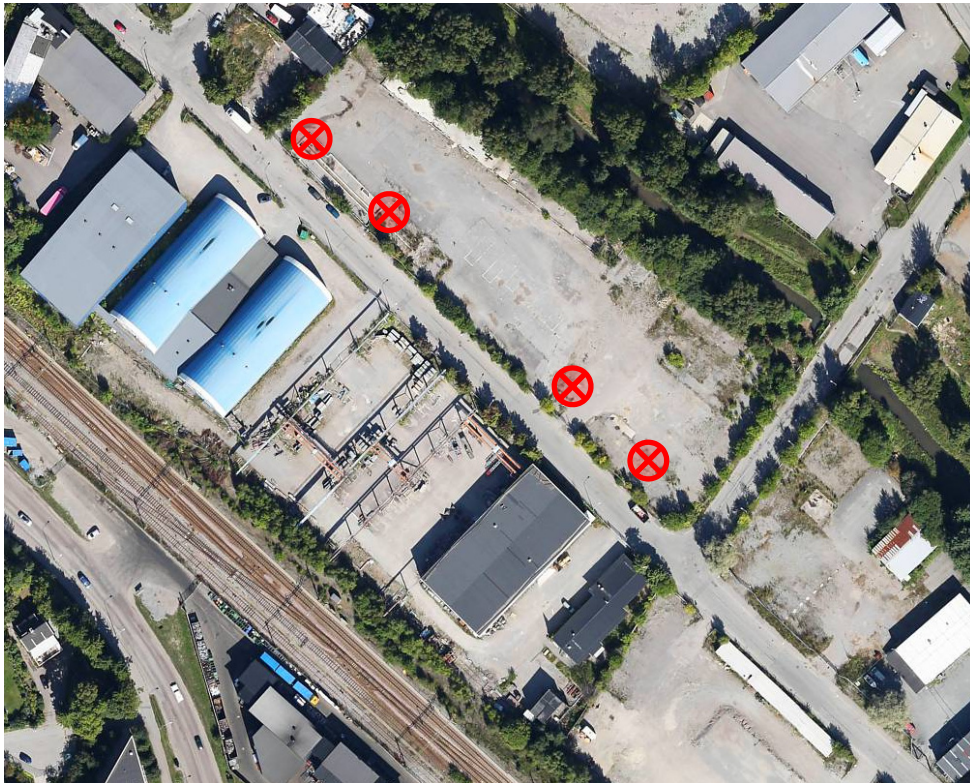
Figur 3. Mätpunkter

De två nordvästra mätpunkterna mättes den 10 juni 2014 av Joel Johansson och Michael Morge. De två sydvästra mätpunkterna mättes den 5 november av Joel Johansson och Moa Wijkmark.

Totalt mättes 21 tågpassager vilket innefattade regionaltåg och pendeltåg. Inga godståg har mätts.

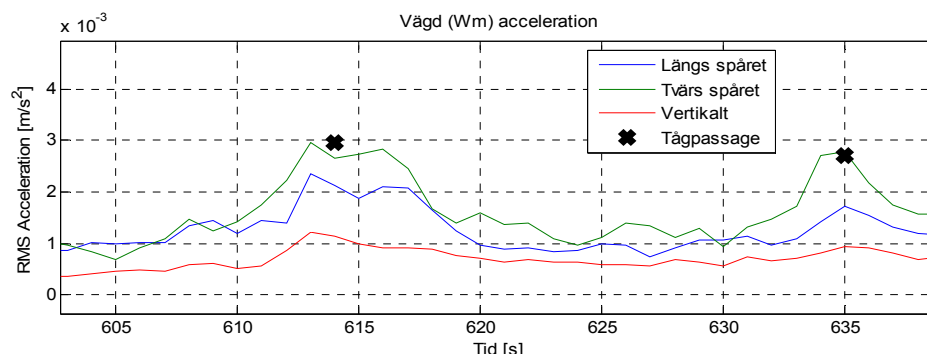
Vibrationerna för två tågpassager för en av mätpunkterna visas i Figur 4.

Vibrationerna är högst i horisontalplanet och uppgår till  $3 \text{ mm/s}^2$ . Gränsen för kännbarhet är ca 3 ggr högre, d.v.s.  $10 \text{ mm/s}^2$ . Mätningen innefattar inget godståg.

Figur 4. Kurvorna visar två av tågpassagera, det första ett pendeltåg och den andra ett X40-tåg (Dubbeldäckare).

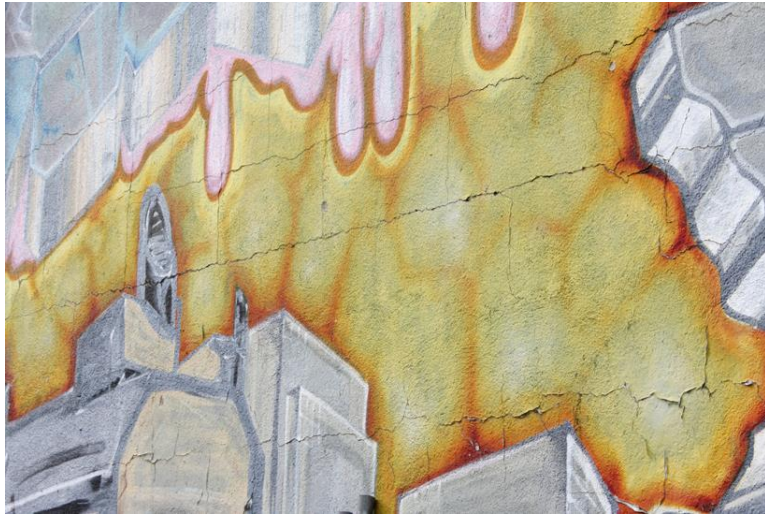
Det finns sprickbildning i skarvarna mellan betongblocken vilket på nära håll skapar ett rutmönster i ytan. På längre avstånd uppfattas det inte lika tydligt. Omkring sprickorna finns lös färg.

*Foto: Sprickbildning mellan betongblock*

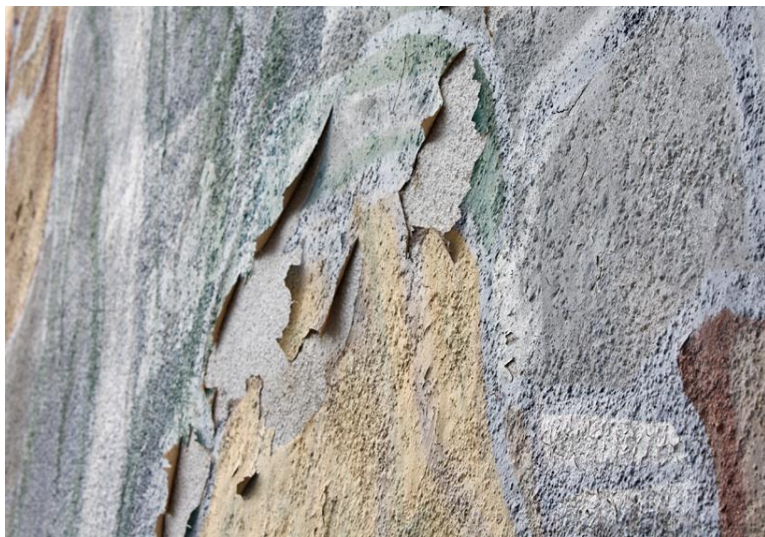
Det finns områden där färgen släpper (flagar) ifrån underlaget. Detta finns främst i nedre kanten och beror på att det ligger fler lager färg här. Eftersom bindkraften till underlaget inte är tillräckligt stor för att fästa alla lagren av färg släpper den.

*Foto: Område med flagande färg där färgen släpper ifrån den putsade ytan, mars 2011*

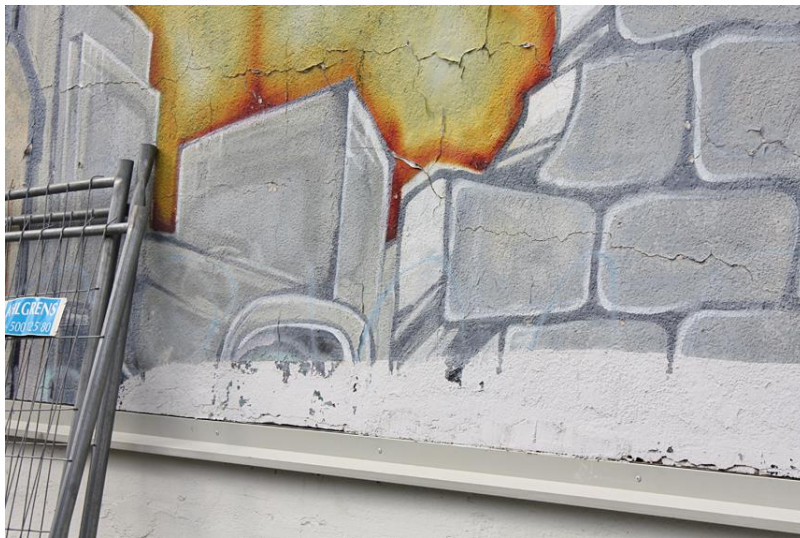
Där Bindoplasten är rollad direkt på muren sitter färgen bra men där det ligger äldre färg under släpper den från underlaget. I nedre kanten finns även områden som är övermålade (troligen gjort under de senaste 10 åren). På ett område går den vita färgen upp ovanför dropplisten och täcker måleriet.

*Foto. Påmålningar i nedre kant av väggfält*

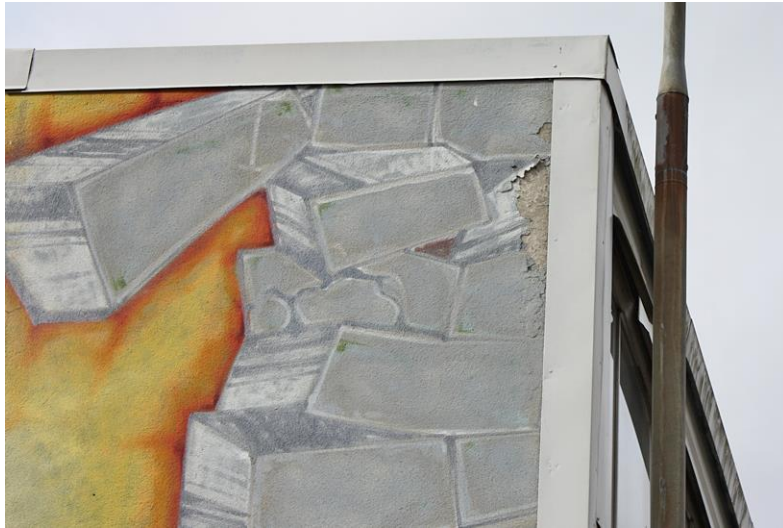
Det finns även skador som beror på underliggande fukt som trängt in i betongstenarna och fått färgen att släppa från underlaget. Skadorna finns främst kring kanterna på objektet. Ett större fuktskadat område finns även på nedre delen av väggen, till vänster. Troligen beror det på vatten som har kommit från någon installation inne i byggnaden.

*Foto: Skada på den övre delen av väggen, mars 2011*

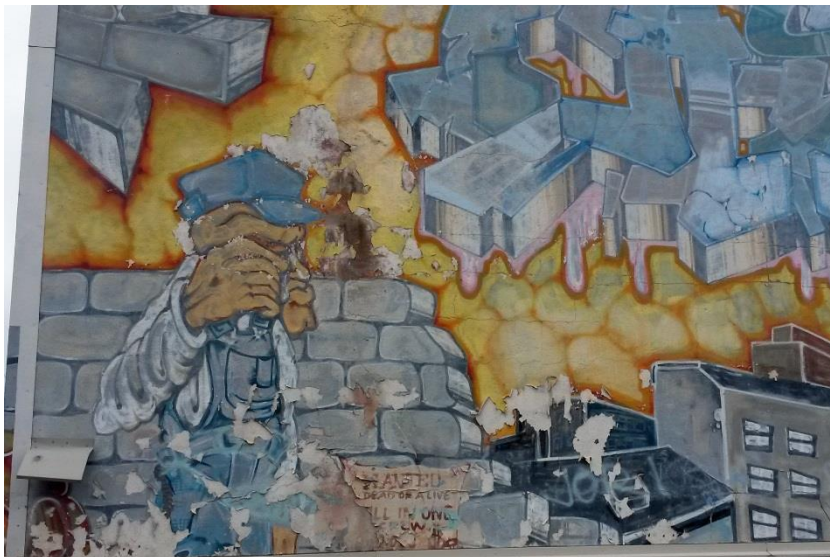
Idag, 4 år senare, är byggnaden utrymd och ingen verksamhet pågår längre i lokalen. Tomten runt omkring liksom själva byggnaden är i ett snabbt förfall. Skadorna har förvärrats sedan 2011, färg som satt lös har nu lossat helt. Färgskiktet i fogarna ser också ut att sitta mer löst än tidigare. Genom att utrymmet bakom inte längre är uppvärmt påverkar det målningen och fogarna.

*Foto: På den vänstra sidan har skadorna förvärrats kraftigt, januari 2015*

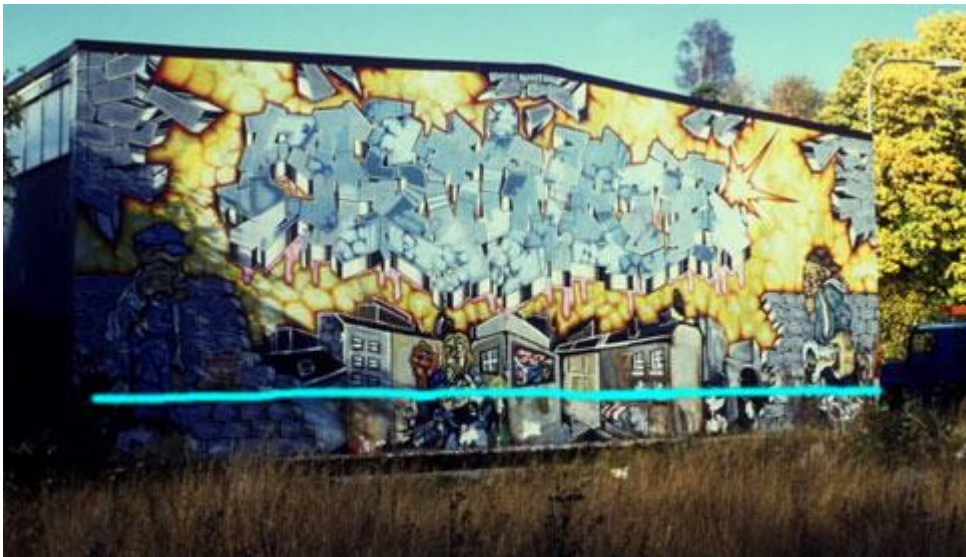
*Graffitimålningen före dropplisten monterades och den nedre delen målades vit. Linjen markerar dropplistsens placering idag. Ungefär en meter av målningen har gått förlorad genom detta. Observera också att ursprungligen var metallplåten som skyddar hörnen målad och integrerad i graffitimålningen. Här ser man också hur mycket tydligare den svarta färgen var tidigare.*

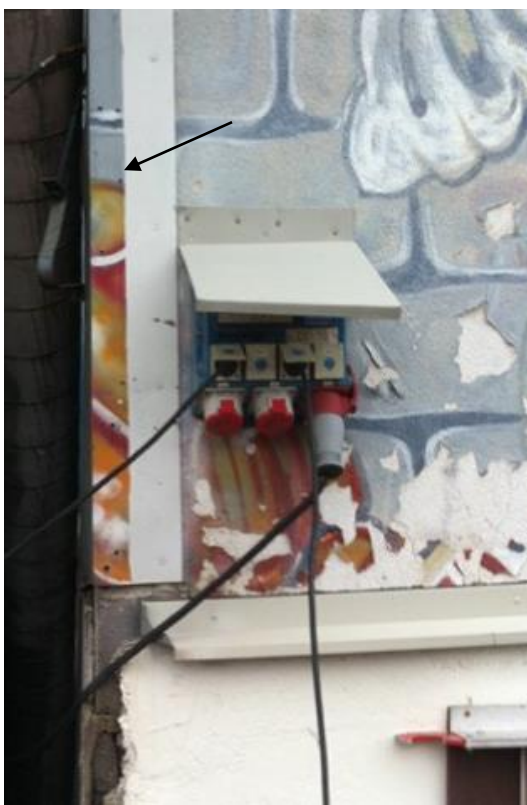
Foto: Rester av måleriet finns kvar på plåt

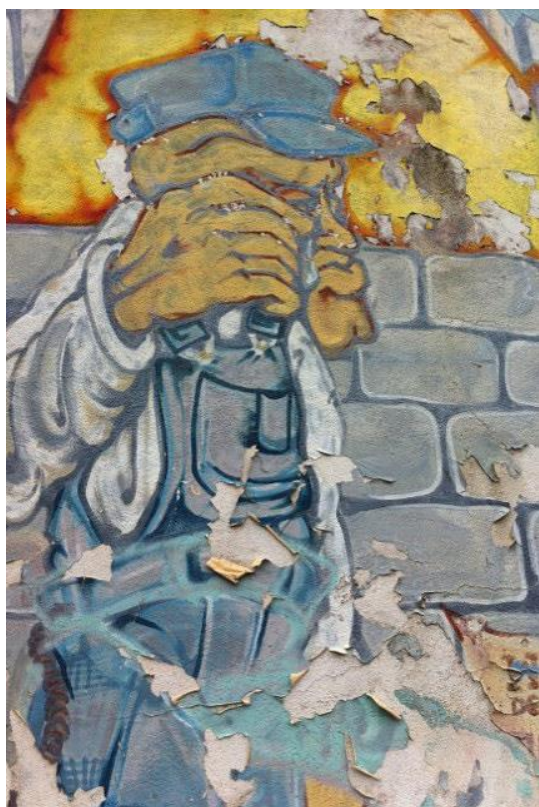
Foto: Område med flagande färg

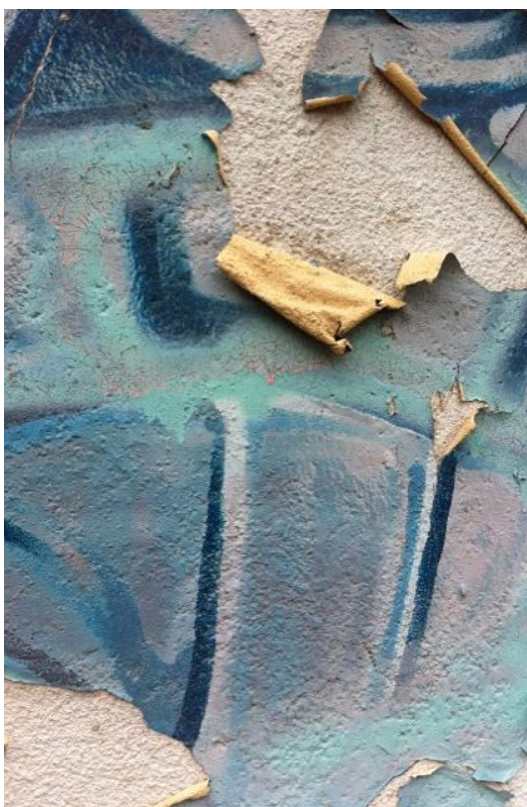
Foto: Närbild på färgflaga
