PM Geohydrologisk Konsekvensbeskrivning

Kv Odde, Stockholms Stad

Geohydrologisk Konsekvensbeskrivning

Datum
2017-09-29

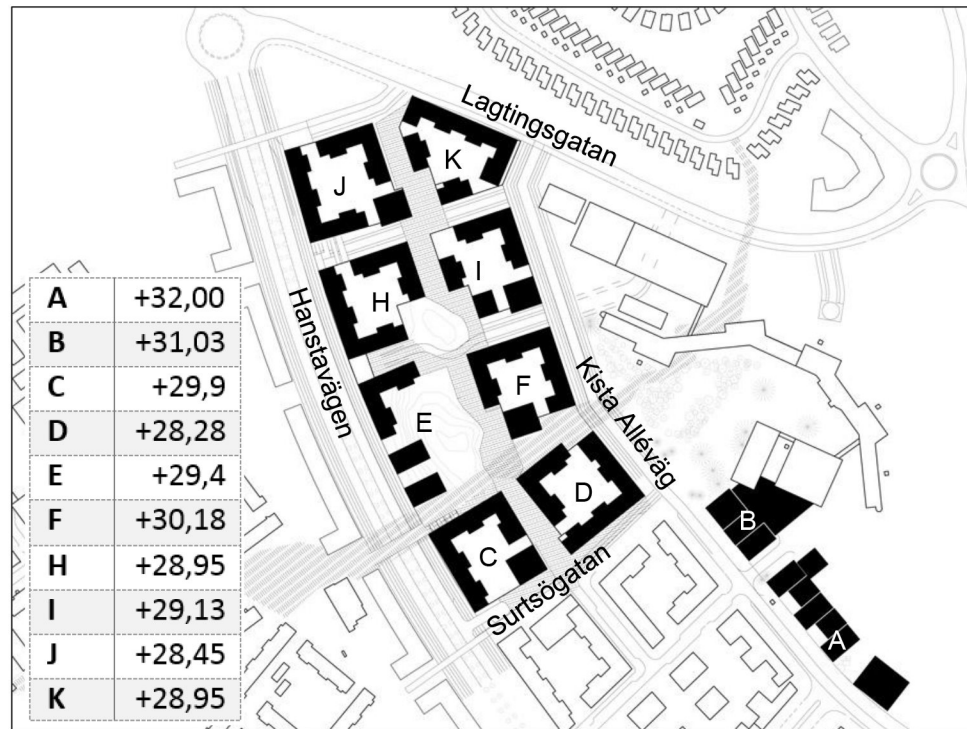
Figur 2: Områdesskiss Alessandro Ripellino Arkitekter. Planerade byggnationer redovisas i svart färg. Tabellen på höger sidan visar färdigt golvnivåer för respektive hus.

Det planeras för möjligheten att uppföra ca 2000 bostäder varav cirka 1100 bostadsrätter, 550 hyresrätter, 350 studentlägenheter samt gruppboende (Figur 2). Planerad färdigt golv vid respektive hus presenteras i Figur 2.

Lägsta schaktnivå för respektive hus antas ligga 0,5 meter under lägsta färdig golv (Figur 2). Det är dock troligt att schakten för husen C, D, F, H, I, J och K kommer att ske i en sammanhängande schakt med varierande schaktbottennivå. Figur 5 visar hur den planerade schakten förväntas stå i hydraulisk kontakt med omgivande grundvattenmagasin baserat på föreliggande geohydrologisk information.
