Förbifart Stockholm – FSE209

PM

Kort geoteknisk text till ny planbeskrivning för detaljplan Sättra hamn

Planerad användning: befintliga byggnader och ny byggnad vid rökgasschakt

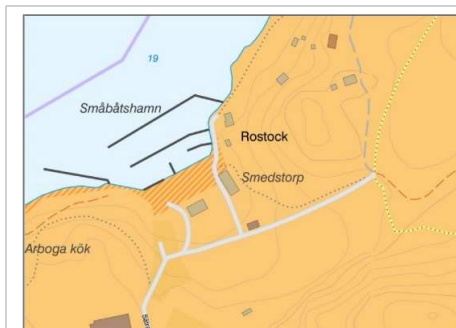
Figur 1.2. Snedstreckat område markerar akksamhetsområde med förutsättningar för skred i område med finkornig jordart baserat på lutningsanalys (sgu.se, 2021)

Enligt SGU finns ett akksamhetsområde med förutsättningar för skred i område med finkornig jordart baserat enbart på lutningsanalys, vid vattnet, se Figur 1.2.
