Förenklad dagvattenutredning

Detaljplan för mobilitetshus
Linta Gårdsväg, Del av Ulvsunda 1:1

Uppdragsnr: 15200010	Förenklad dagvattenutredning Detaljplan för mobilitetshus Linta Gårdsväg, Del av Ulvsunda 1:1
Daterad: 2020-11-27	
Reviderad: 2023-02-16	
Handläggare: Karolina Söderberg, Erica Thiderström

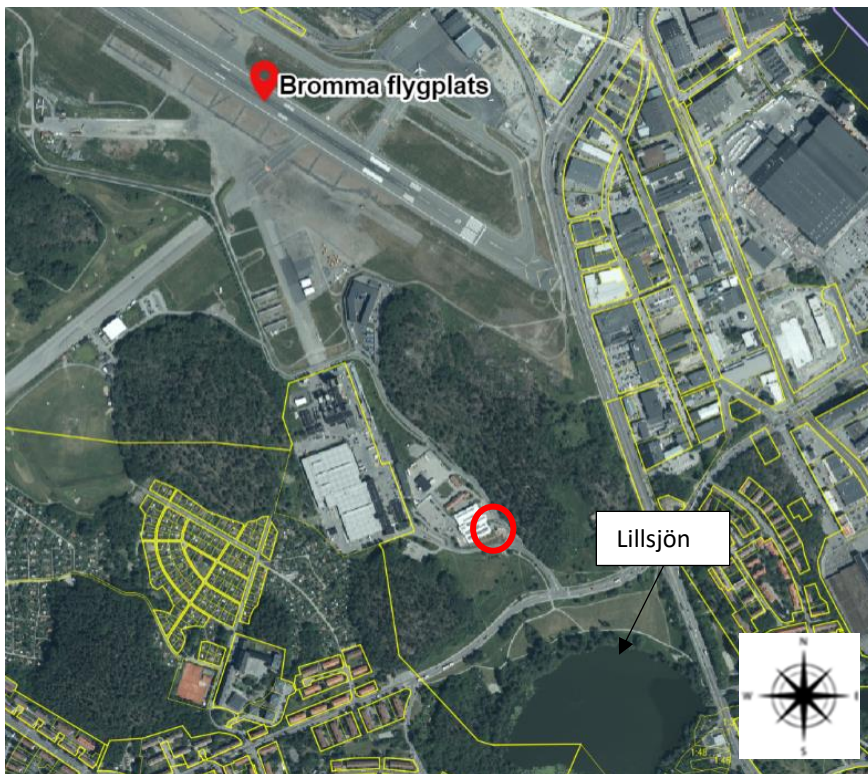
Bild 1. Gula linjer symboliserar fastighetsgränser. Röd markering visar detaljplanens ungefärliga läge. Kartan är hämtad från Lantmäteriet.

Detaljplanen är förlagd i ett område som idag har industriell verksamhet/handel närmast i västlig riktning. Cirka 450 meter norr om detaljplaneområdet ligger flygfältet tillhörande Bromma flygplats. I östlig riktning intill detaljplaneområdet finns en skogsbeklädd bergsknalle som sluttar något mot detaljplanen. I sydlig riktning finns skog och grönområde sluttande ner mot Lillsjön. Se bild 1.

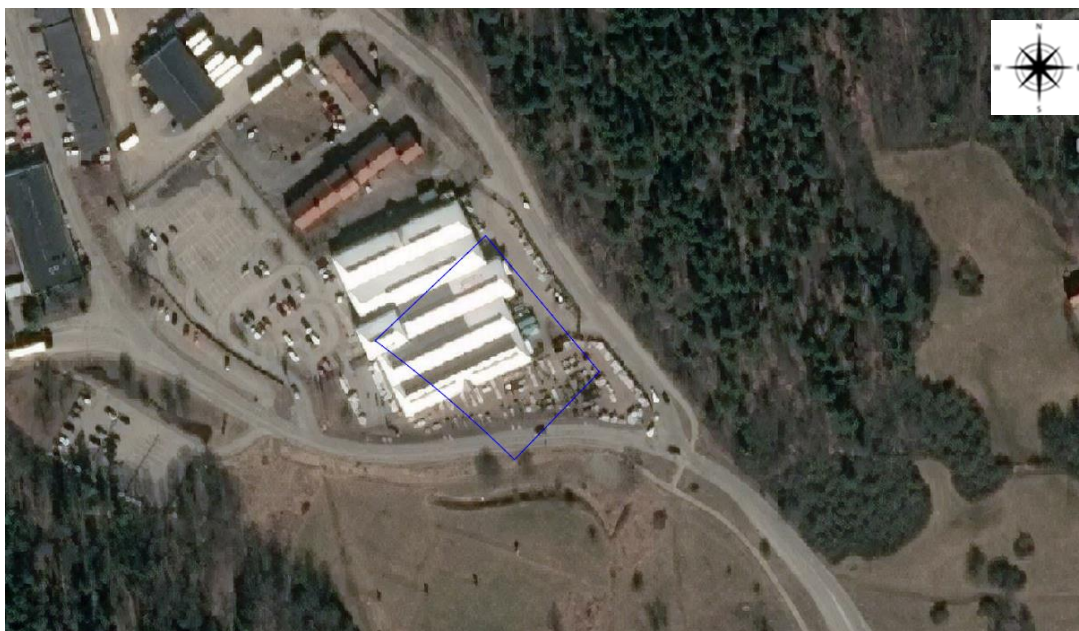
Bild 2. Planområdet symboliseras av den blå markeringen. Befintlig markanvändning/yttyper bestående av tak, hårdgjord yta samt gräs.

Befintlig markanvändning och yt-typer för fastigheten, se bild 2. För markanvändning enligt detaljplaneförslag se bild 3.

Tabell 3 illustrerar markanvändningen vid nuvarande läge respektive efter genomförande av detaljplanen utan dagvattenåtgärder vidtagna. Planförslaget har inte exakt samma form i bild 2 som den som framgår i bild 3. Ytan som beräknats är dock lika stor.

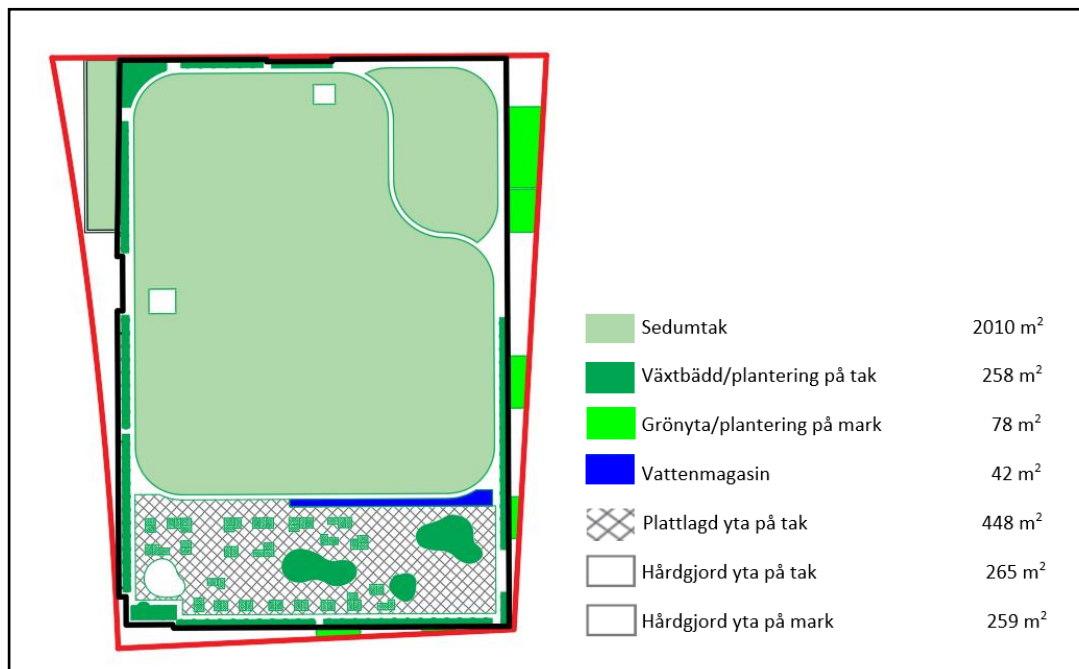
Bild 3. Markanvändning enligt detaljplaneförslag.

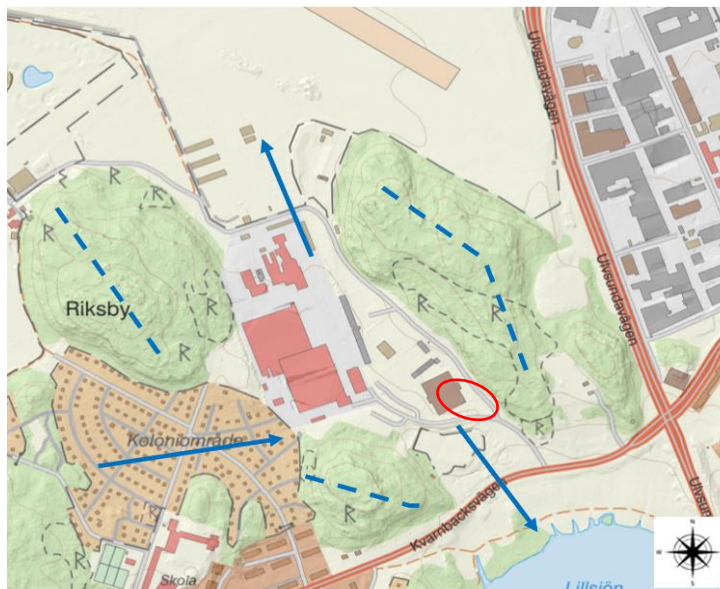
Bild 4. Schematisk bild över avrinningssituationen. Streckade blå linjer symboliserar vattendelare. Blå pilar visar flödesriktningar. Röd markering visar detaljplanens ungefärliga läge.

Där detaljplanen är förlagd finns idag handel och industri förlagd i nordlig riktning, vilket innefattar stora tak- och hårdgjorda ytor. Den bebyggda delen är relativt flack. Området ligger mellan tre mindre bergsknallar, vilka verkar som naturliga vattendelare. Området har gott om grönytor och gröna stråk där dagvatten kan fördröjas. Bild 4 visar schematiskt hur befintlig avrinningssituation ser ut.

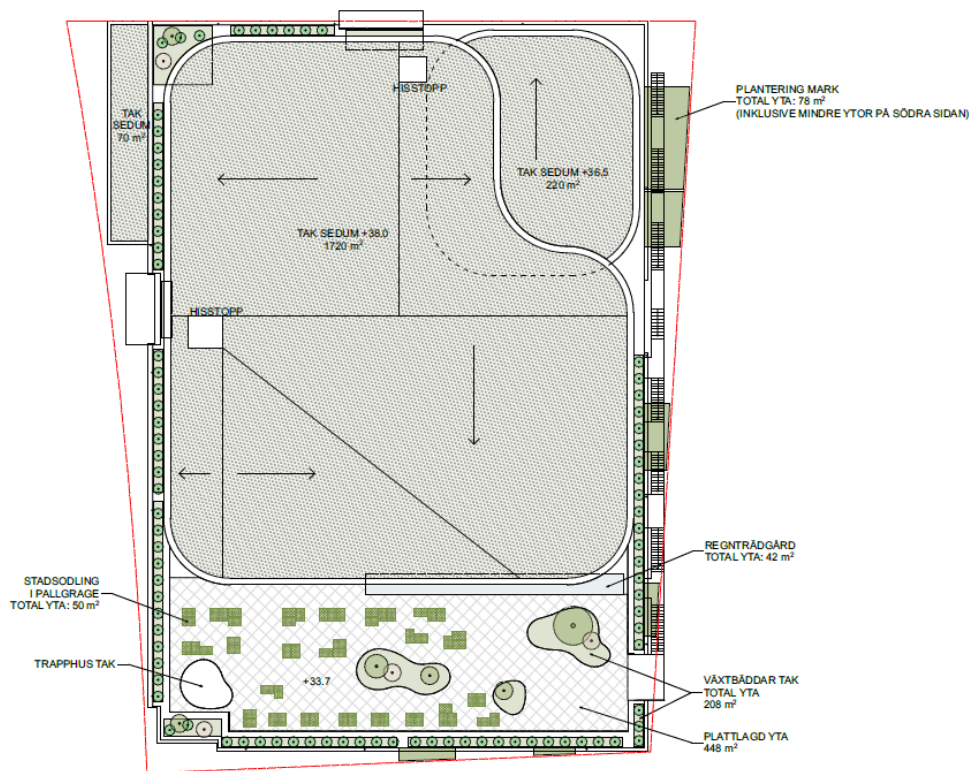
Bild 5. Principskiss dagvattenhantering på fastigheten. Yttre röd linje visar fasthetsgräns.

Dagvattnet från fastigheten föreslås fördröjas genom att förlägga sedum på ca 65 % av taket. Utöver det föreslås ett magasin på 42 m². På taket planeras det även för olika typer av mindre växtbäddar, planteringar samt odlingslådor. Planteringsytor/gräsytor på marknivå hjälper till att ta hand om dagvatten på marken genom infiltration samt att andelen hårdgjord yta minskas då den delvis ersätts med planteringsytor. Se principskiss bild 5.

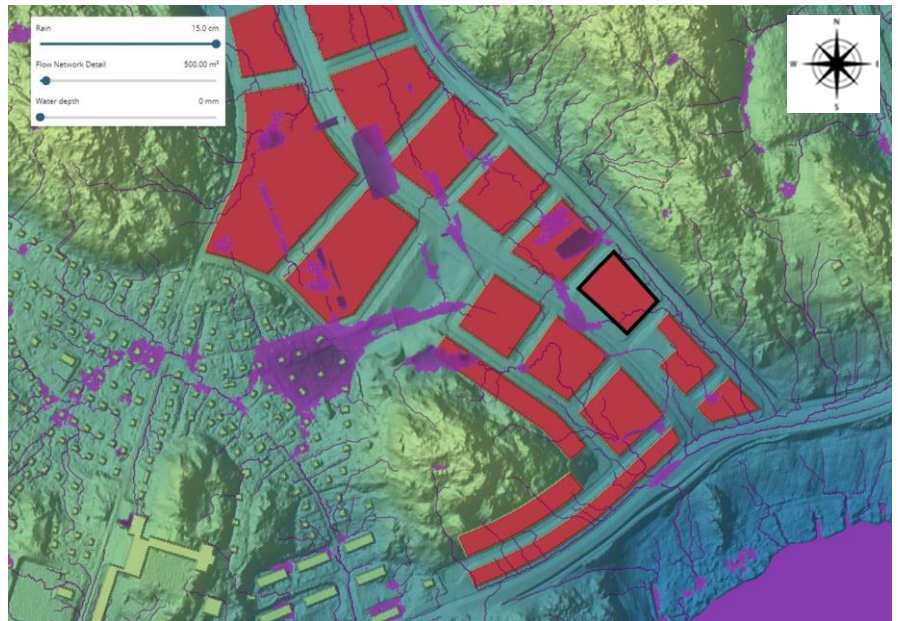
Bild 6, visar skyfallsvägar före planerad höjdsättning. Svart markering visar det planerade mobiltetshuset, som behandlas i denna dagvattenutredning. Bild erhållen från SWECO:s övergripande skyfallsutredning "Dagvattenutredning för Detaljplan - Linta Gårdsväg, Riksby 1:13 m.fl. Centrala Bromma, Riksby etapp 1 (Lintadalen)"

Detaljplanen för mobiltetshuset är en del i en större plan för Linta Gårdsväg. Den aktuella detaljplanen har en byggnadsarea som täcker största delen av fastigheten. Inga instängda områden tillskapas inom tomtytan. Ett 100-årsregn behöver betraktas ur ett större perspektiv än för den enskilda detaljplanen. Se stadens övergripande dagvattenutredning, Dagvattenutredning för Detaljplan - Linta Gårdsväg, Riksby 1:13 m.fl. Centrala Bromma, Riksby etapp 1 (Lintadalen). Byggnaden är med omgivande detaljplan skyfallssäkrad eftersom stadens övergripande höjdsättning avleder förbi byggnaden längs gatorna utan instängda områden eller lågpunkter. Se bild 6 och 7.

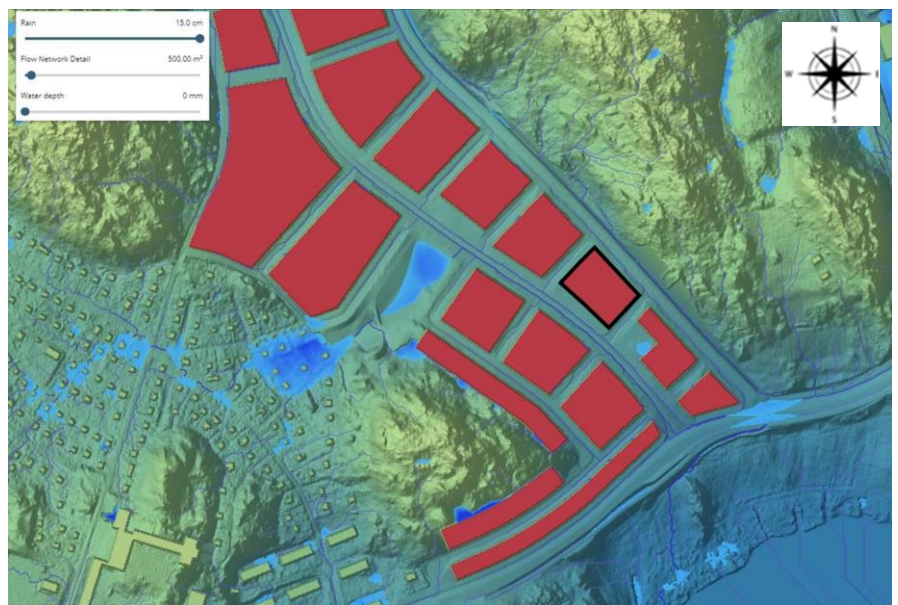
Bild 7, visar skyfallsvägar i den planerade höjdsättningen. Svart markering visar det planerade mobiltetshuset, som behandlas i denna dagvattenutredning. Bild erhållen från SWECO:s övergripande skyfallsutredning "Dagvattenutredning för Detaljplan - Linta Gårdsväg, Riksby 1:13 m.fl. Centrala Bromma, Riksby etapp 1 (Lintadalen)"

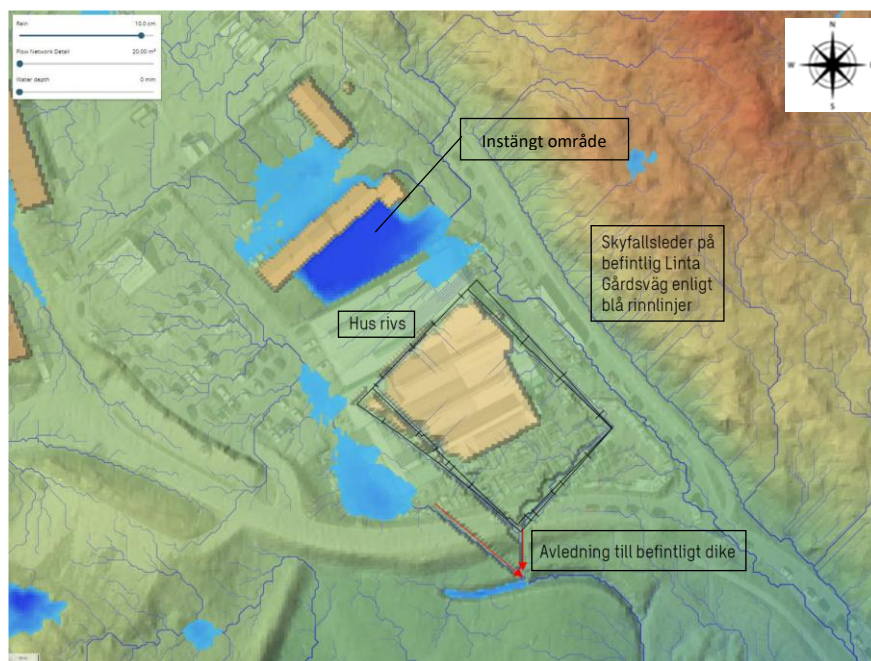
Bild 8, visar översvämningrisk efter byggnation av mobilitetshuset men utan byggnation av stora planen för Linta Gårdsväg (Sweco).

Om den stora planen för Linta Gårdsväg inte förverkligas, kommer emellertid skyfallsvägar behöva säkerställas förbi byggnaden. Swecos övergripande skyfallskartering visar ett scenario där endast detaljplanen för mobilitetshuset genomförs utan den större planen samt att Plantagen rivs, se bild 8. Karteringen har utgått från nya marknivåer och färdigt golv för detaljplan mobilitetshuset samt från befintliga marknivåer som omger detta område. Ett instängt område norr om Plantagen avvattnas i dagsläget österut mot Linta Gårdsväg. Marken norr om detaljplan mobilitetshuset, där Plantagen tidigare var placerad, bör lutas bort från området eller att ett avskärande dike förläggs för att avleda vattnet. Trummor kan anläggas under vägen söder om detaljplanen för att avleda vattnet bort från området.

Om endast detaljplanen för mobilitetshuset utförs utan den större planen, finns ingen större översvämningrisk enligt Swecos skyfallskartering, förutsatt att skyfall kan avrinna runt byggnaden samt att vattnet kan avledas under vägen söder om detaljplanen.
