DETALJPLAN FÖR SANDHAGEN 15 M.FL. PM FÖRORENINGSRISKER

SLAKTHUSOMRÅDET HUS 9, SANDHAGEN 11,
STOCKHOLMS STAD

2022-11-17

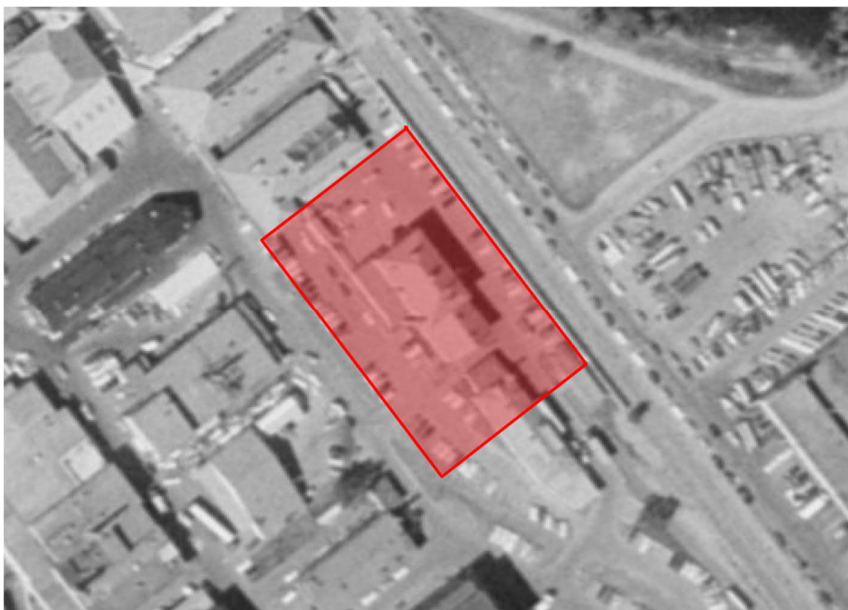
Figur 5. Fastigheten med ungefärlig placering markerad med röd figur ca år 1975 (Lantmäteriet, 2022).

Enligt äldre detaljplan har det på fastigheten funnits ett hus benämnt sanitetsslakthus. På delar av fastigheten fanns även ett s.k. observationsstall och flera järnvägsspår där ett av järnvägsspåren gick genom fastighetens västra del och in i grannbyggnaden, Hus 8 (Stockholms stad, 2022b). Enligt historiskt flygfoto från ca 1960 kan man se två byggnader, vilket antas vara de ovan nämnda byggnaderna. På flygbilden kan även det gamla järnvägsspåret på västra sidan av fastigheten skönjas, se Figur 4. Gamla järnvägsspår kan innebära potentiell förorening av metaller, kreosot och bekämpningsmedel. På historiskt ortfoto från ca 1975 syns inte längre järnvägsspåret, medan de två byggnaderna finns kvar (Figur 5) (Lantmäteriet, 2022).
