Dagvatten- och skyfallsutredning

Påbyggnad av fastigheten Görväln 1 i Årsta

Samhällsbyggnadsbolaget AB

Datum: 20 december 2023

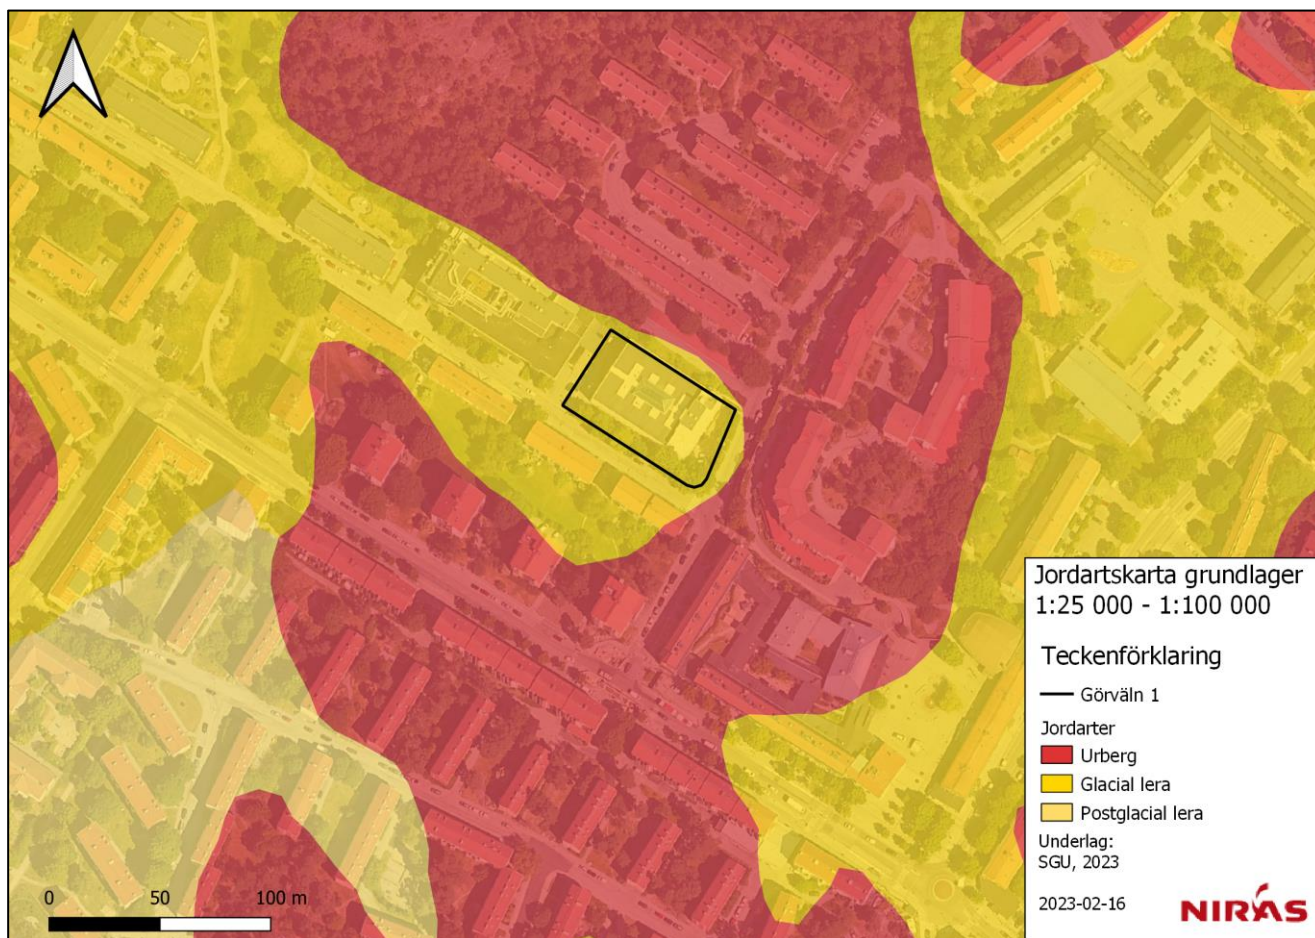
Jordarten inom fastigheten består av glacial lera, och i omgivningen finns urberg, se Figur 4. Genomsläppligheten för berg är medelhög och genomsläppligheten för leran är låg, vilket innebär att infiltrationsmöjligheterna är begränsade. Enligt SGUs jorddjupskarta är skattat jorddjup till berg cirka 5-10 meter i de norra delarna, cirka 3-5 meter i östra delen av fastigheten vid Skedviksvägen och cirka 1-3 meter i södra delen vid Bränningevägen (SGU, 2023).

Figur 4. Jordartskarta för Görväln 1.

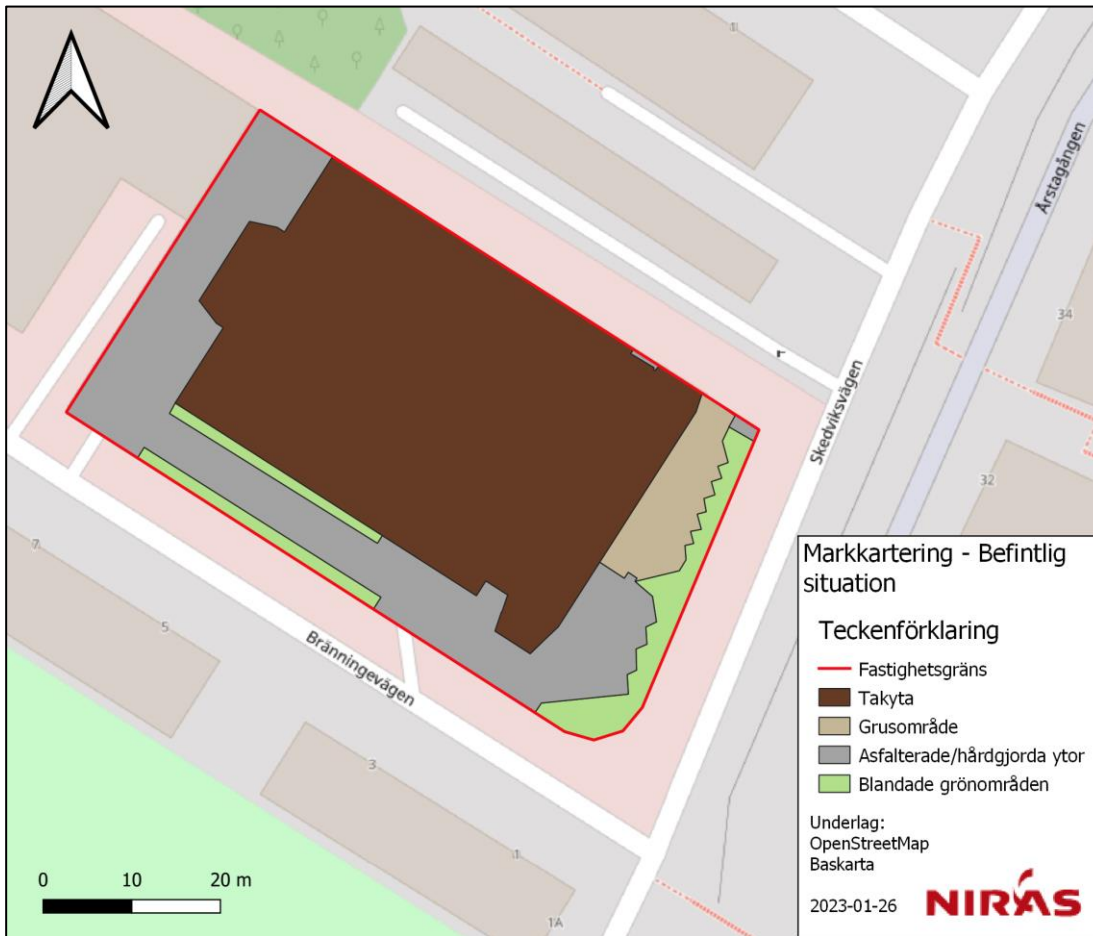
Fastigheten består i dagsläget av en större byggnad där bland annat vårdcentral och kontorsverksamhet bedrivs. Omkring byggnaden finns hårdgjorda asfalterade ytor samt mindre grönområden med vegetation i ytterkanterna av fastigheten, se Figur 5. Parkeringar finns utspridda längs de asfalterade ytorna på alla sidor om byggnaden utom längs den norra fasaden där fastighetsgränsen angränsar till byggnaden. I nordöstra delen finns ett grusområde där en förskola har sin gård i dagsläget.

Figur 5. Markkartering befintlig situation.

Alla biotaktak föreslås anläggas så att de kan magasinera 20 mm nederbörd. Regnbäddarna kan med fördel anläggas längs fasaden mot Bränningevägen där det finns en befintlig rabatt, se Figur 5, för att hantera både dagvatten från taket och från hårdgjorda ytor upp mot nedfarten till garaget. Östra delen av fastigheten föreslås anläggas med genomsläpplig beläggning för att öka infiltrationen. Beläggningen på parkeringen vid entrén kan med fördel dimensioneras för 20 mm nederbörd. Lågpunkten på den östra sidan, som idag är en grusyta, rekommenderas att utformas så att den även kan magasinera större vattenmängder vid framtida skyfall.

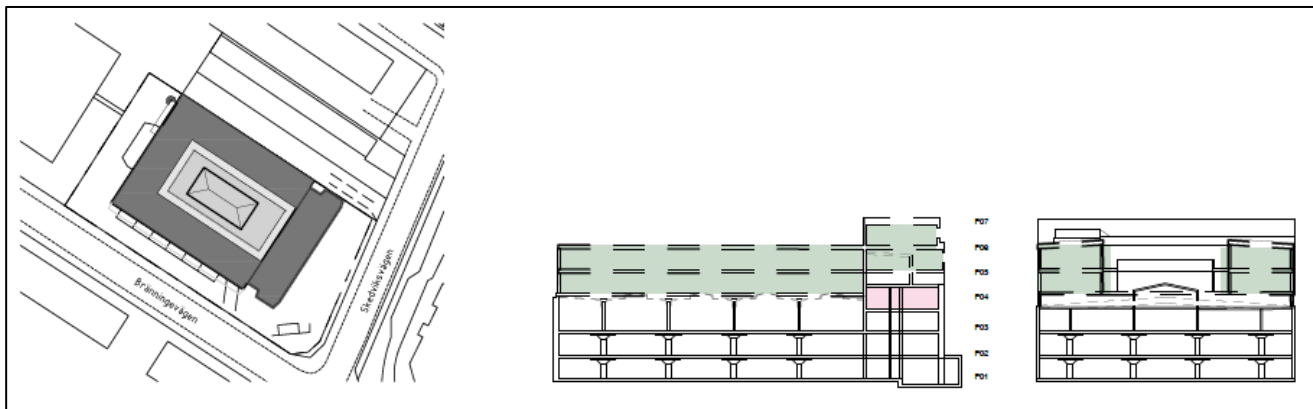
Planerad bebyggelse innefattar påbyggnaden av en till två våningar på den befintliga byggnaden runt mittenpartiet, se Figur 6. Anläggning av återvinningsstationer längs fasaden och Bränningevägen planeras, se Figur 7. Enligt arkitekt-handlingar ska taken på de nya våningarna vara vegetationsklädda och takterrasser och gångstråk (för ingångar till lägenheter) skapas där det idag är takyta, se Figur 8. På takterrasser planeras inslag av grönska och planteringar och en avrinningskoefficient har därför satts till 0,6.

Figur 6. Skiss över tillbyggnaden av våningarna på den befintliga byggnaden.

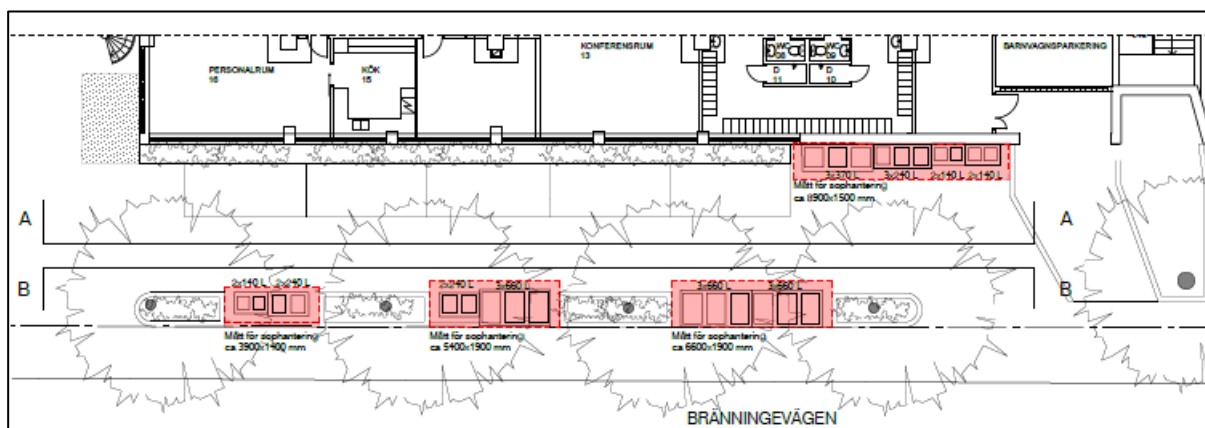
Figur 7. Skiss över tillbyggnad av återvinningstationer längs fasaden och Bränningevägen.

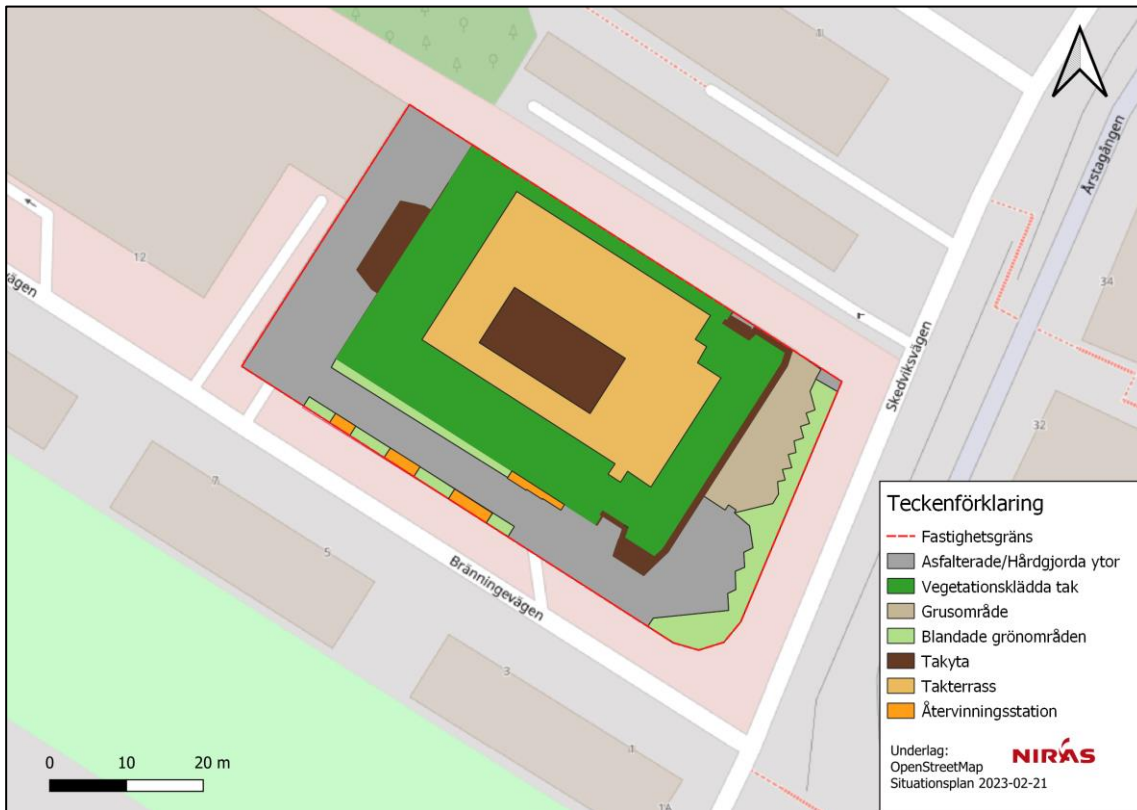
Vegetationsklädda tak har antagits vara av typen biotoptak och en avrinningskoefficient har därför satts till 0,3 då mycket av vattnet kan samlas upp i växtligheten. Takytor och takterrasser avvattnas via utvändiga stuprör. Se Tabell 2 för översikt av markkartering för planerad bebyggelse, där den totala reducerade arean minskar i jämförelse med den befintliga situationen.

Figur 8. Markkartering planerad bebyggelse.

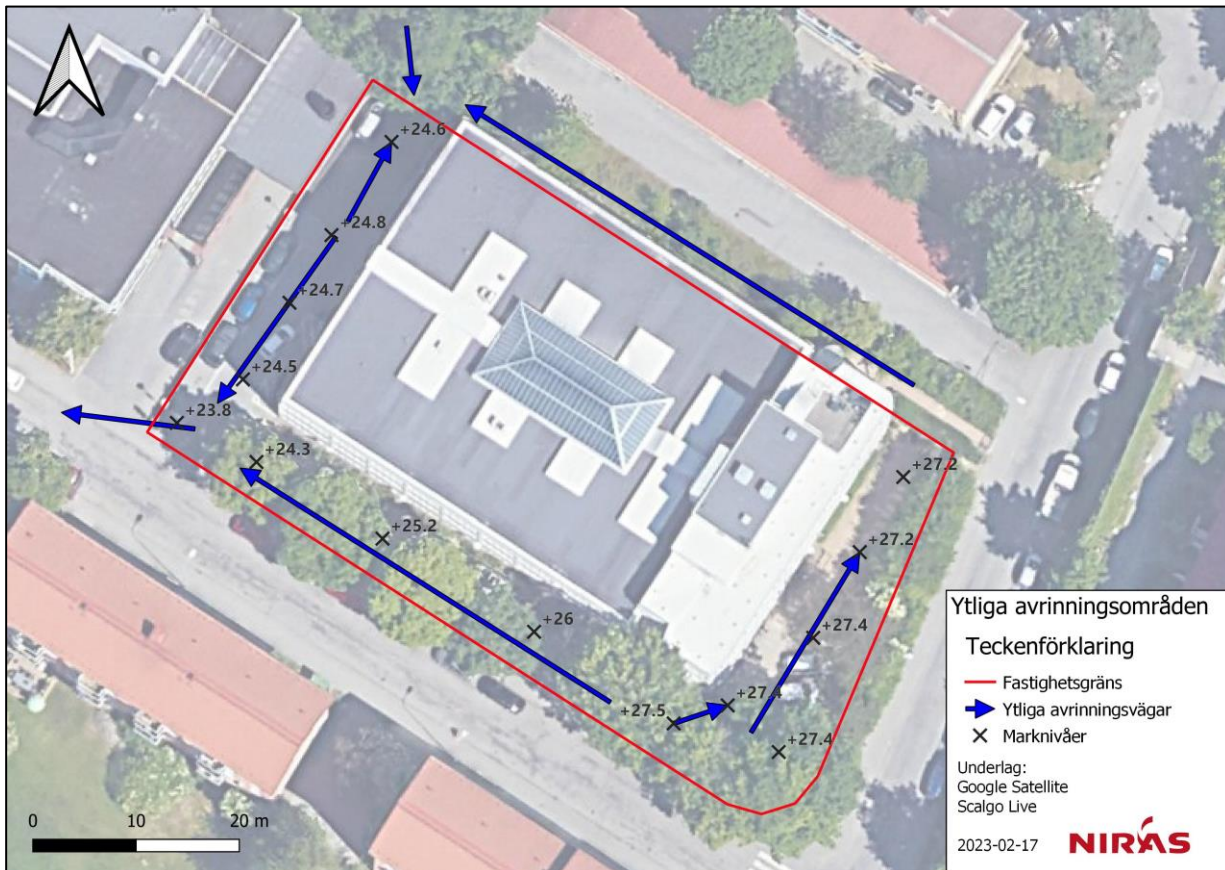
Inom fastigheten lutar marken generellt från sydöst till nordväst genom att följa Bränningevägen. Marknivåerna inom fastigheten ligger mellan ca +27 meter till +24 meter, se Figur 10. Det finns dock en mindre vattendelare inom fastigheten som skapar lågpunkter. En mindre lågpunkt återfinns i det nordvästra hörnet av fastigheten, där vatten rinner från entrén samt från områden norr om fastigheten ner mot lågpunkten på +24,6 meter. Det finns även en lågpunkt längs den östra fasaden där vatten rinner ner mot lågpunkten som ligger på +27,2 meter. Den lågpunkten ligger även lägre än Skedviksvägen som sträcker sig längst den östra sidan.

Figur 10. Ytliga avrinningsförhållanden inom fastigheten.

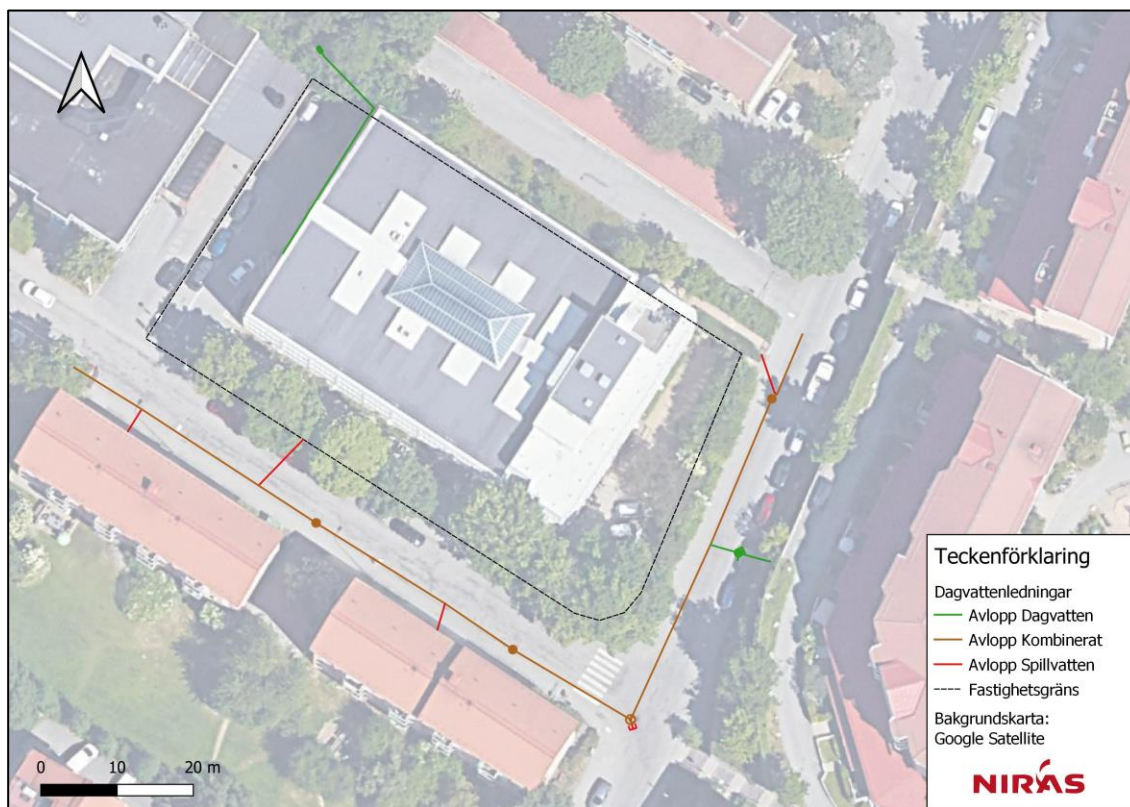
Det tekniska avrinningsområdet för fastigheten skiljer sig från det naturliga (ytliga) då dagvatten från fastigheten leds via kombinerade ledningar till Henriksdals avloppsreningsverk, som ej har utlopp i Mälaren-Årstaviken. Figur 11 visar ledningssystemet som erhållits genom samlingskartan. Den visar på det kombinerade ledningssystemet i gatan samt spillvattenanslutningar till byggnader. I underlaget kan en dagvattenledning med inlopp i grönytan norr om fastigheten identifieras. Var ledningen slutar och/eller ansluter till det befintliga dagvattennätet eller kombinerade systemet är ej klarlagt. Vid platsbesök har även brunnar i den östra delen av fastigheten noterats som antas samla dagvatten. Detta kopplar sedan troligen på de kombinerade ledningarna.

Figur 11. Avloppsledningar i anslutning till fastigheten. Kombinerat avlopp förs till Henriksdals Avloppsreningsverk och släpps därifrån ut till recipienten Strömmen. Ledningar är från aktuell (januari 2023) samlingskarta över området.

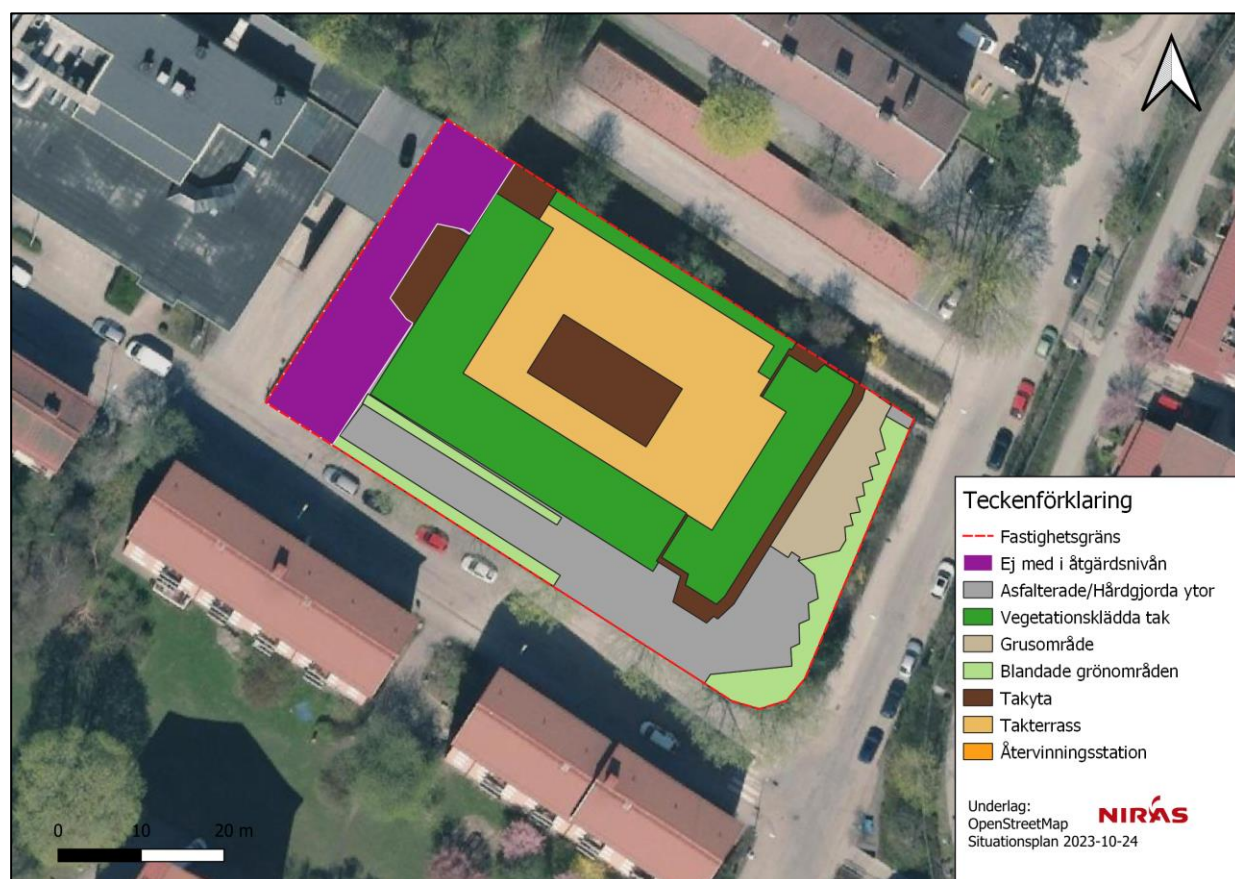
Fördröjningsbehovet inom planområdet har beräknats utifrån Stockholms stads åtgärdsnivån där 20 mm nederbörd ska magasineras och renas. Åtgärdsnivån tillämpas vid ny- och större ombyggnation och i detta fall anses inte hela fastigheten inrymmas som en större ombyggnation då endast en tillbyggnad av våningar på fastigheten sker, medan stora delar av ytorna ej förändras. Hela fastigheten ska dock sträva efter att uppnå en hållbar dagvattenhantering och i möjligaste mån uppnå åtgärdsnivån. På fastigheten har områden kring husfasad längs den västra delen inte beräknats med i åtgärdsnivån då dessa ska lämnas orörda, se Figur 12. Biotoptaket antas dimensioneras för 20 mm nederbörd vilket motsvarar åtgärdsnivån. Det totala fördröjningsbehovet utöver dessa ytor uppgår då till 22 m³. Beräkningen är genomförd genom att multiplicera den reducerade arean med 0,02 m. Se Tabell 4 för de olika ytorna som beräknats innefattas i åtgärdsnivån.

Figur 12. Markkartering över planerad bebyggelse. Lila markering motsvarar den hårdgjorda yta som ej är med i åtgärdsnivån.

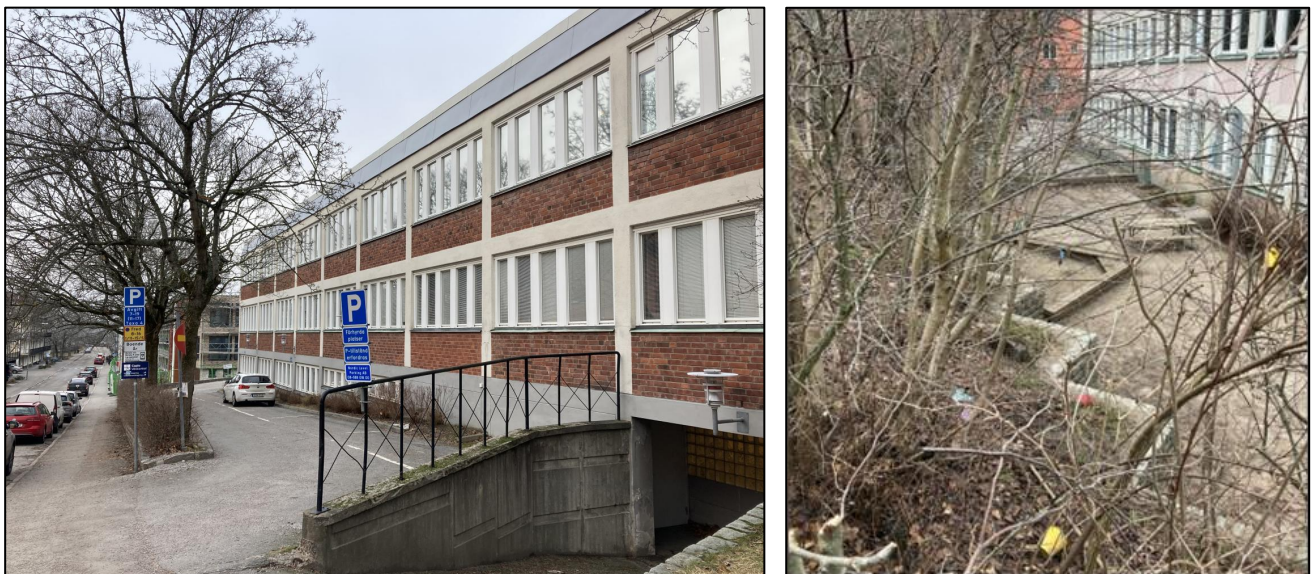
Figur 14. *Vänster:* Bild över nedfart mot garage, foto tagen längs Bränningevägen. *Höger:* Bild över lågpunkten vid den östra fasaden, med ett upphöjd buskage, Skedviksvägen till vänster i bild.

Se Figur 13 för modellering av 50 mm regn inom fastigheten, där vattendjupet har modellerats i Scalgo Live och sedan bearbetats i QGIS för visualisering. Enligt modellering i Scalgo Live riskerar det att bli stående vatten på den östra sidan om byggnaden, det nordvästra hörnet samt en nedfart mot garage som finns längs den södra sidan av byggnaden, se Figur 14.

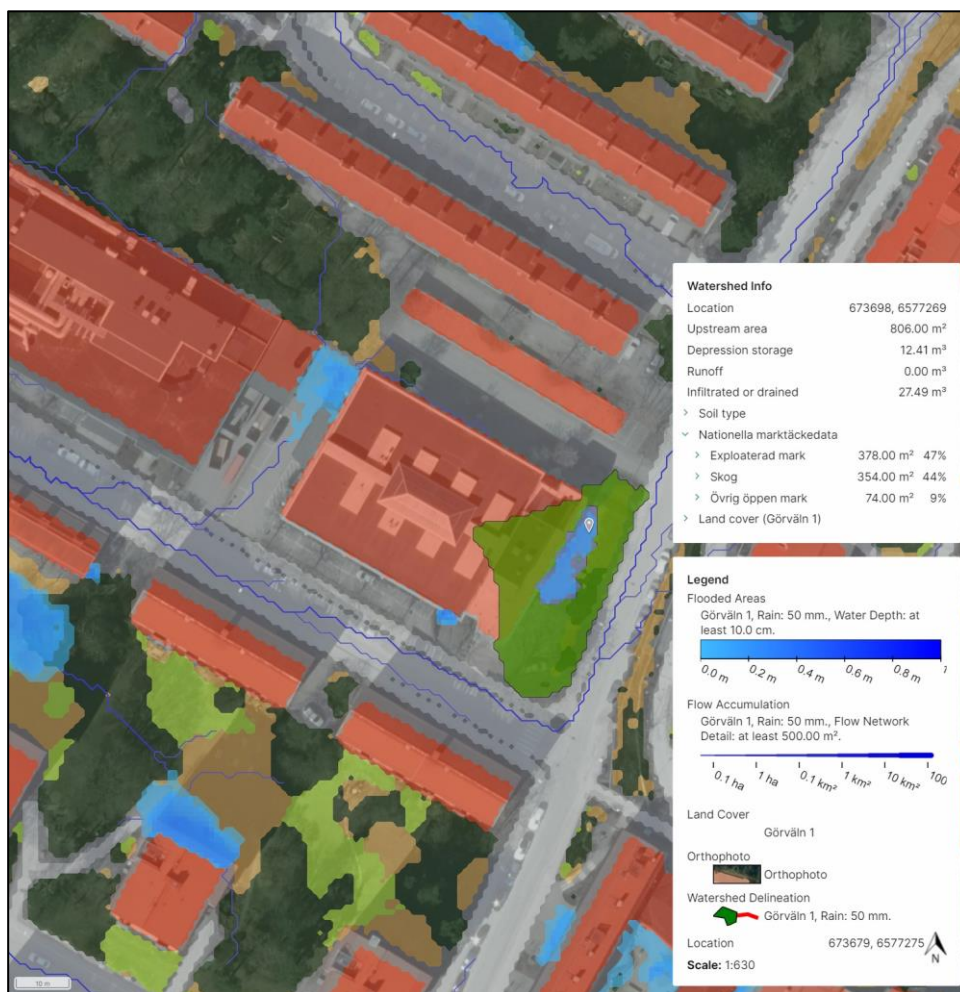
I den östra delen av fastigheten återfinns en lågpunkt. Modellering i Scalgo visar på att ca 13 m³ vatten ansamlas i lågpunkten vid 50 mm regn (då hänsyn till infiltration och avledning till dagvattensystemet har tagits), se Figur 15. Lågpunkten omges av byggnaden till väster och Skedviksvägen till öster. Skedviksvägen går i nord-sydlig riktning och ligger upphöjd i förhållande till lågpunkten. En upphöjd träd/buskrad med en mur skiljer av fastigheten från Skedviksvägen, se Figur 14. Skedviksvägen är belägen på ungefär +29.3 m och gården på +27.2 m. Vid analys av lågpunkten visas att det framförallt ansamlas vatten som faller direkt på ytan samt takvatten, se Figur 15 för avrinningsområdet. Utbredningen av lågpunktsområdet är på ungefär 140 m² och är till stor del grusbelagt. Brunnar har identifierats och det finns i dagsläget ingen dokumenterad skyfallsproblematik.

Figur 15. Avrinningsområde för lågpunkten i anslutning till östra fasaden. Bakgrundskarta med ortofoto samt marktäckning från nationella databasen i Scalgo.

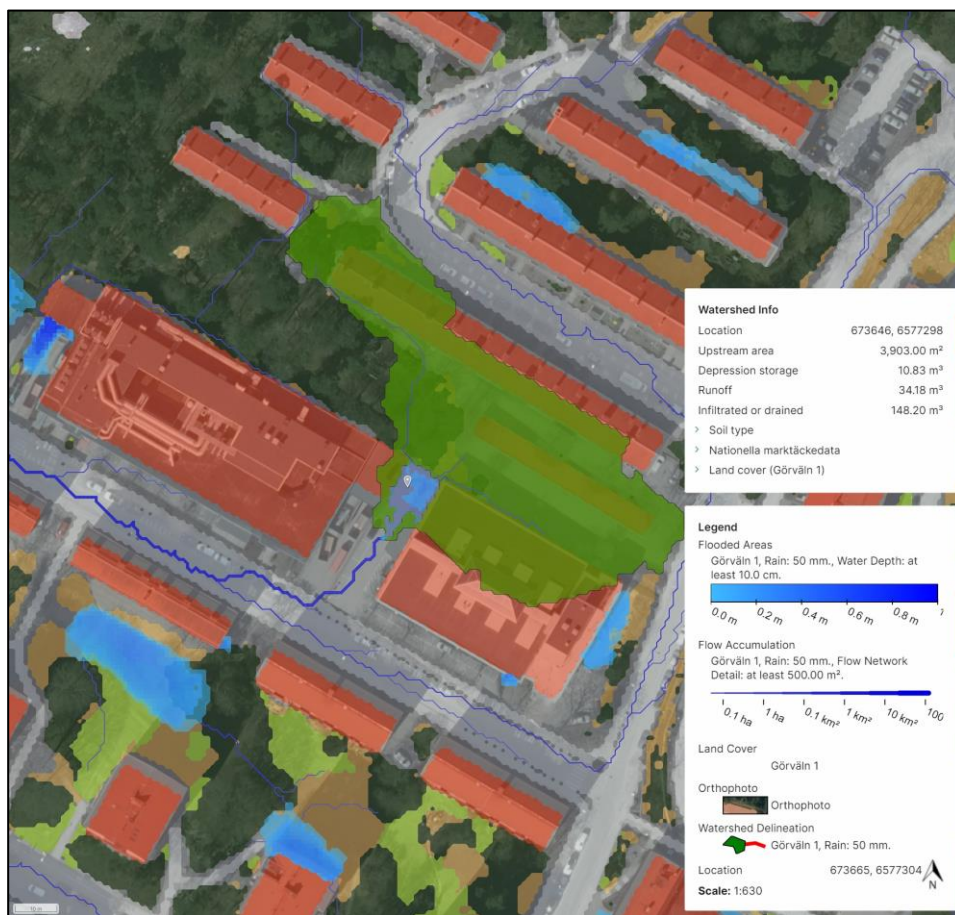
Den identifierade lågpunkten vid den västra delen har ett större avrinningsområdet, men är en mindre lågpunkt och har en större avtappning mot Bränningevägen genom ett större flödesstråk, se Figur 16. Flödesvägen mellan Görväln 1 och 2 är därför viktig för att få ut vatten från området i norr. Idag är det en skogsdunge som sluttar ner mot lågpunkten. Enligt Scalgo kan ca 11 m³ ansamlas i lågpunkten vid modellering med 50 mm regn (då hänsyn till infiltration och avledning till dagvattensystemet har tagits), samt att lågpunkten har en avrinning på ca 34 m³.

Figur 16. Avrinningsområde för lågpunkten i det nordvästra hörnet av utredningsområdet. Bakgrundskarta med ortofoto samt marktäckning från nationella databasen i Scalgo.

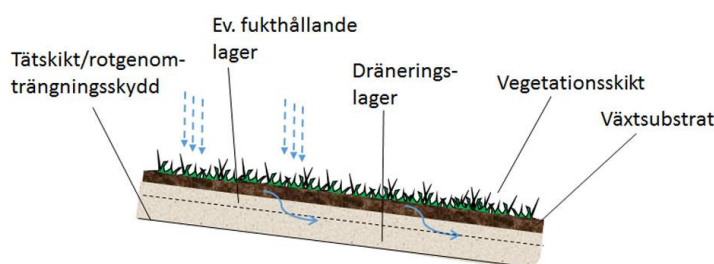
De nya takvåningarna föreslås anläggas som biotoptak, en variant på ett vegetationsklätt tak. Ett vegetationsklätt tak kan utformas på flera sätt men består av flera lager och skikt som bidrar till att fördröja och magasinera dagvatten, se Figur 17 (SVOAb, 2022).

Figur 17. Principskiss över vegetationsklätt tak (Illustration: WRS).

Ett vegetationsklätt tak kan reducera avrinningen med 25-75 % där reduktionen beror på vilken lutning taket har, hur tjockt taket anläggs samt vilken typ av växtlighet som kan användas. Vegetationsklädda tak brukar delas in i intensiva och extensiva tak. Extensiva tak är tunnare (3 – 10 cm) och har mer torktåliga växter, exempel sedum, och intensiva tak har tjockare jordlager (15 cm eller mer), vilket ger möjligheten att använda en större variation av växtlighet och ger en större fördröjningsvolym (SVOAb, 2022). De vanligaste extensiva taken är sedumtak och de intensiva taken kallas för biotoptak. Ett sedumtak kan fördröja ungefär 5 mm nederbörd och ett biotoptak med tjocklek 15 cm kan fördröja och magasinera ca 20 mm. Sedumtak kräver oftast mer gödsling och biotoptak kräver en underliggande takkonstruktion med hög bärighet (över 300 kg/m²).

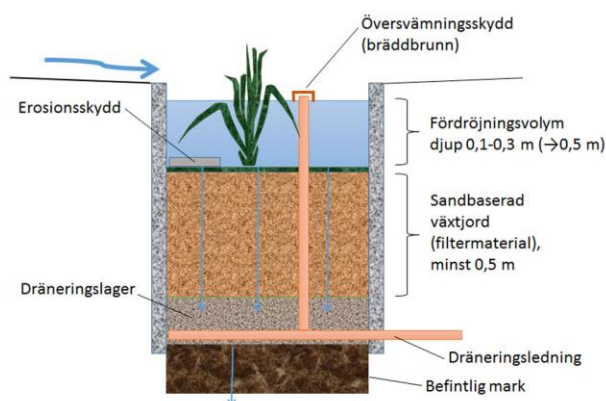
Regnbäddar föreslås placeras längs fasaden, mot Bränningevägen, för att rena och fördröja vatten från takytor, takterrasser och hårdgjorda ytor vid fasaden mot Bränningevägen. En regnbädd för dagvatten är en anläggning som består av planteringsyta och filtermaterial som kan fördröja och rena dagvatten, se Figur 18.

Figur 18. Exempel på utformning av nedsänkt regnbädd (Illustration: WRS).

Regnbäddar byggs upp med en väl-dränerad bädd med växter som klarar perioder av både torka och höga vattennivåer, anpassade till klimatet i den region där de anläggs. Filterbädden etableras lämpligen av ett jordmaterial anpassat för växterna och klimatet samt med god hydraulisk konduktivitet. I botten av varje bädd anläggs en dräneringsledning i ett dränerande lager, för avtappning av dagvattenflöde till ledningsnät avsett för dagvatten (SVOAd, 2022).

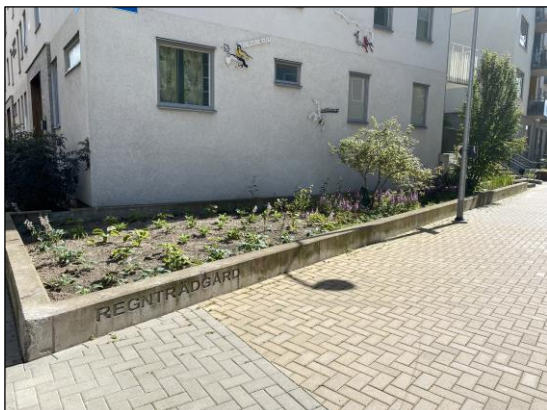
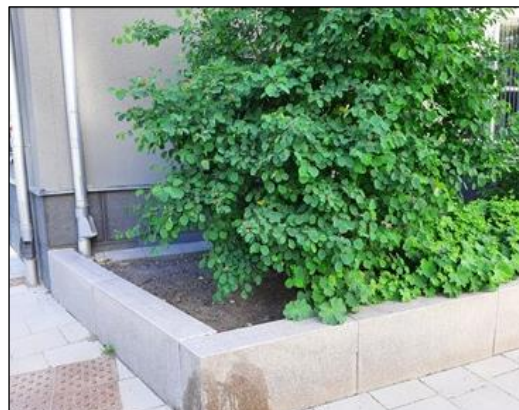
Regnbäddar kan även anläggas som upphöjda, och passar då bra på ytor som exempelvis är placerade på bjälklag eller annan mark där det inte går att schakta. Det är då viktigt att se till att vattnet tar sig till regnbäddarna genom exempelvis stuprör från tak eller ovanliggande områden. Se Figur 19 och Figur 20.

Figur 19. Upphöjd regnbädd.

Figur 20. Upphöjd regnbädd.

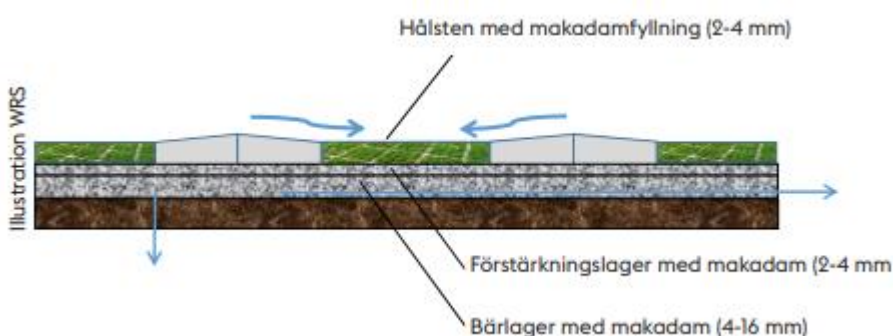
Genomsläpplig beläggning föreslås anläggas på parkeringsytan vid entrén och på grusområdet längs östra fasaden för att öka infiltrationen och flödesutjämningen av dagvatten längs östra fasaden. Genomsläpplig beläggning kan användas istället för hårdgjorda ytor som t ex asfalt (SVOAf, 2022), Figur 21.

Figur 21. Principskiss för genomsläpplig beläggning (Illustration: WRS).

Beläggningen kan bidra med flödesutjämning och rening av dagvatten. Genomsläppliga beläggningar passar för ytor som inte har någon kraftig lutning och ytbehovet är ca 30 – 70 % av den hårdgjorda avrinningsytan. Om den genomsläppliga beläggningen utformas med en dräneringsbädd på 10 cm kan anläggningen magasinera 20 mm nederbörd.

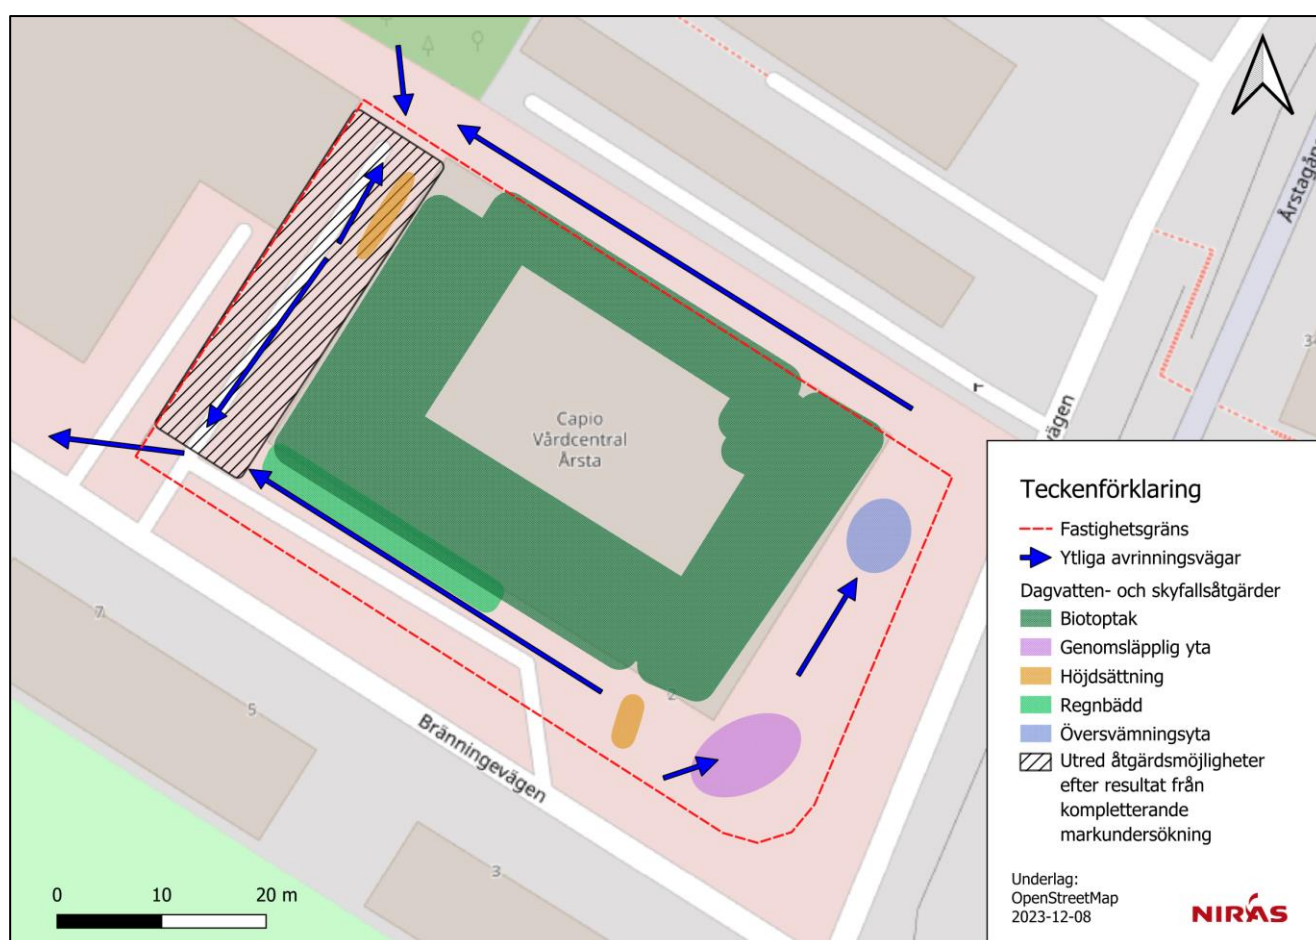
Enligt Stockholms Stads åtgärdsnivå behöver ca 22 m³ dagvatten fördröjas inom utredningsområdet. Det behöver även säkerställas att föroreningsbelastningen inte ökar jämfört med den befintliga situationen. Åtgärdsnivån har inte tillämpats på den västra delen av fastigheten då den ska lämnas orörd (detta kan komma att uppdateras). Detta beror på att det till största del endast är en påbyggnad som sker, och de ytor som lämnas helt orörda inte anses med enkla medel kunna leda vatten till dagvattenanläggningar på grund av befintlig höjdsättning och föroreningsproblematik i marken. Beroende på resultatet från den kompletterande markmiljöundersökningen kan en eventuell schaktsanering komma att bli aktuell på den västra sidan av fastigheten. Om så blir fallet kan även åtgärdsförslag implementeras på den västra sidan av fastigheten. Se Figur 22 för en översiktlig placering av dagvatten- och skyfallsåtgärder inom planområdet. Exakt placering och utformning sker i senare fas av projektet.

Figur 22. Översiktlig bild över dagvatten- och skyfallsåtgärder inom planområdet.

Åtgärdsförslaget modellerades i StormTac och inkluderade genomsläppliga beläggningar motsvarande ca 710 m² samt regnbäddar motsvarande ca 32 m². Åtgärdsförslaget resulterade i en tillgänglig fördröjningsvolym på totalt 22 m³. Standarddimensioneringen för regnbäddar i StormTac innebär ett jorddjup på 900 mm och en reglervolym på 400 mm. Regnbäddarna kan anläggas med öppen botten om infiltration anses möjlig, för perkolation ner till grundvattnet. Kan undersökas vidare i samråd med geotekniker.
