Dagvattenutredning

Östermalmstorg

2023-12-21

Structor

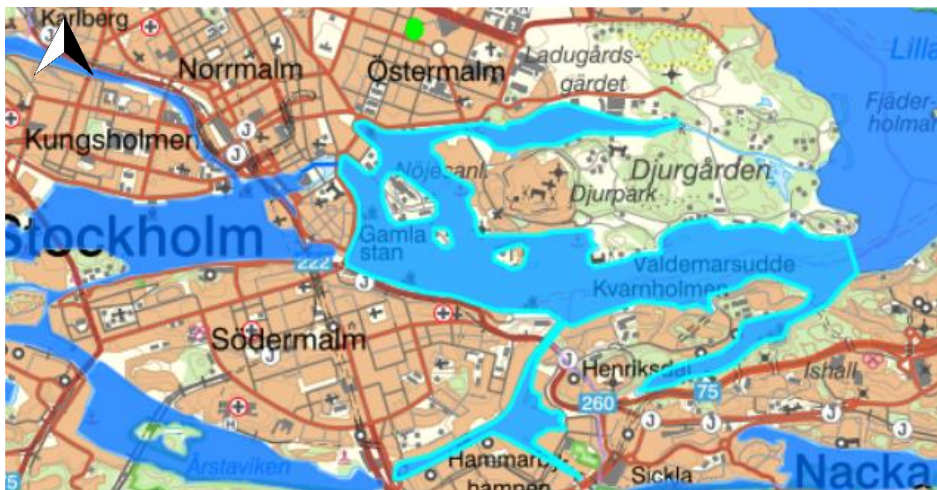
Figur 2-9. Utbredning av recipient Strömmen redovisas med turkost, utredningsområdets ungefärliga placering redovisas med grönt. Källa: VISS 2023-09-12

Utredningsområdet avrinner till vattenförekomsten Strömmen¹, se Figur 2-9. Strömmen är klassad med *Otillfredsställande* ekologisk status och *Uppnår ej god* kemisk status.

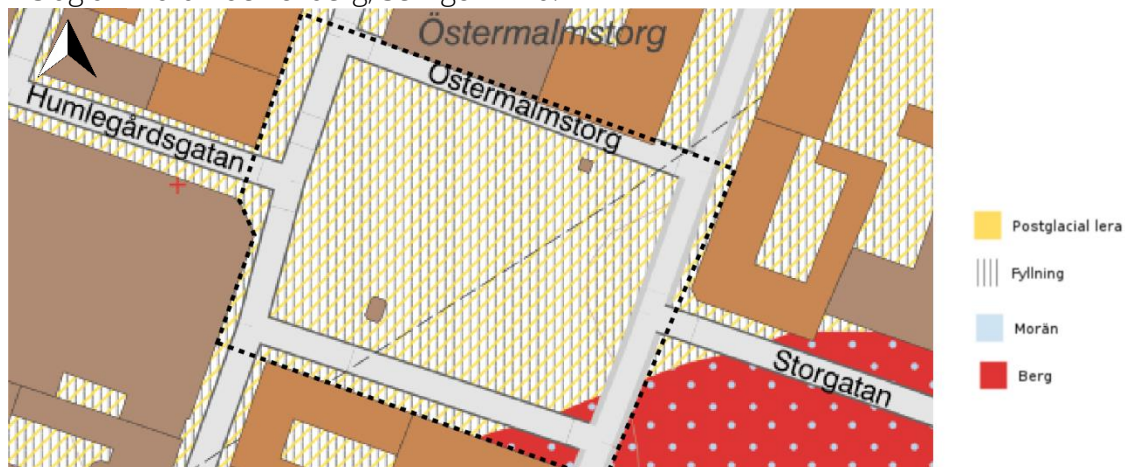
Figur 2-10. Utdrag från SGU:s jordartskarta. Utredningsområdet redovisas med svart streckad linje. Postglacial lera (gult) och fyllnadsmassor (grårandigt) utgör jordarten inom i princip hela utredningsområdet. I utredningsområdets sydöstra hörn finns det troligen inslag av morän (ljusblått) och urberg (rött). Källa: Sveriges Geologiska Undersökning, Jordarter 1:25 000 - 1:100 000, 2023-09-12

Enligt SGU:s karttjänst utgörs jordarterna inom nästan hela utredningsområdet av fyllnadsmassor och postglacial lera. I utredningsområdets sydöstra hörn finns det troligen inslag av morän och urberg, se Figur 2-10.

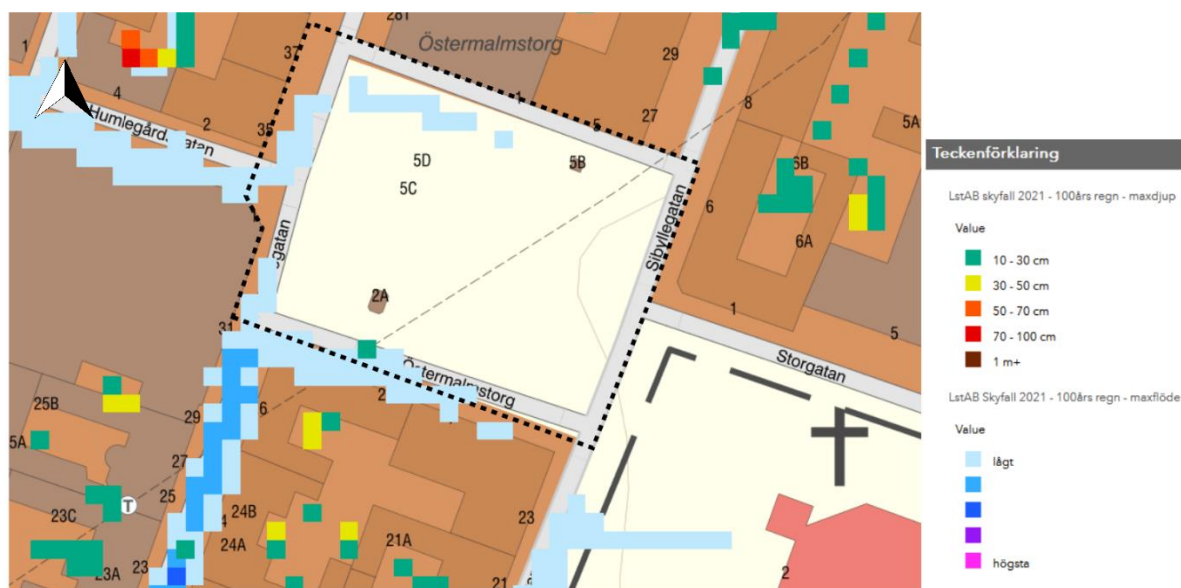
Figur 8-1. Länstyrelsens skyfallskartering där flödesvägar redovisas med blått och stående vatten på markytan redovisas med grönt, gult och rött. Utredningsområdet markerat med svart streckad linje.
