Blåsutvägen

Dagvattenutredning

Stockholms stad

2022-01-26

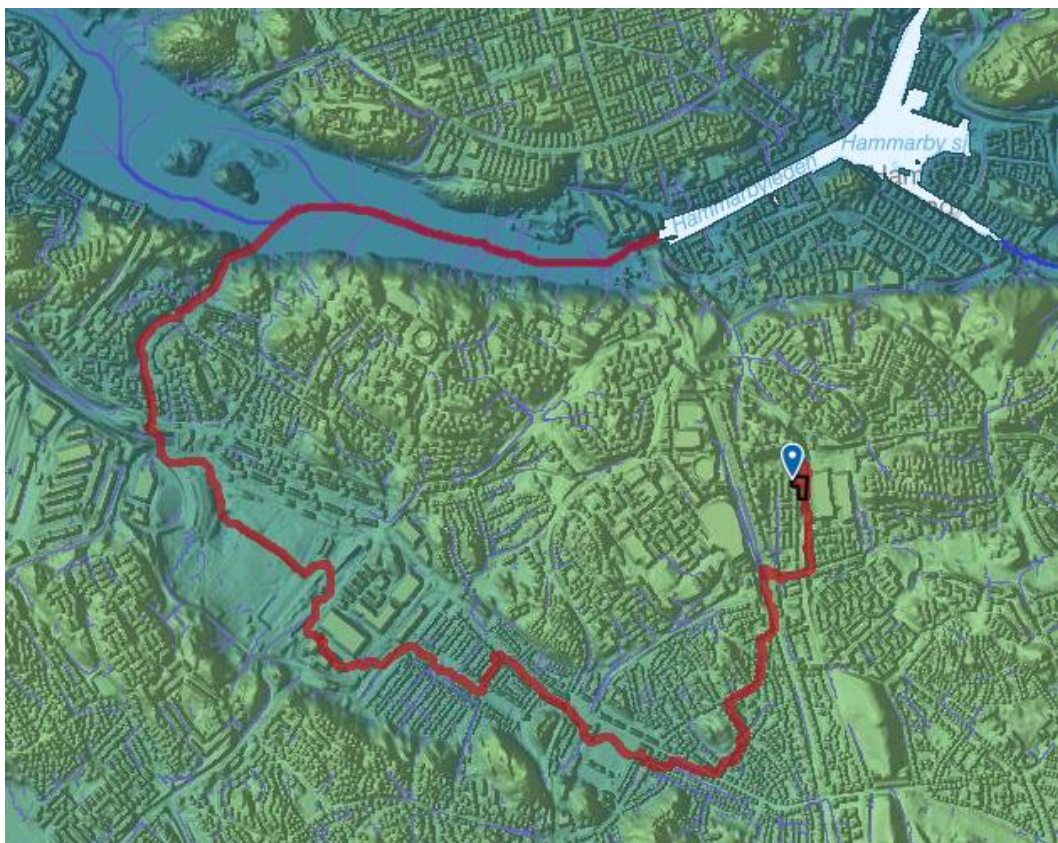
Figur 7 Ytlig avrinningsväg från utredningsområdet visas med röd linje (Scalگو Live, 2021).

Utredningsområdet avrinner ytligt till Mälaren-Årstaviken vid skyfall. Mälaren-Årstaviken rinner sedan in till recipienten Strömmen, se Figur 7.

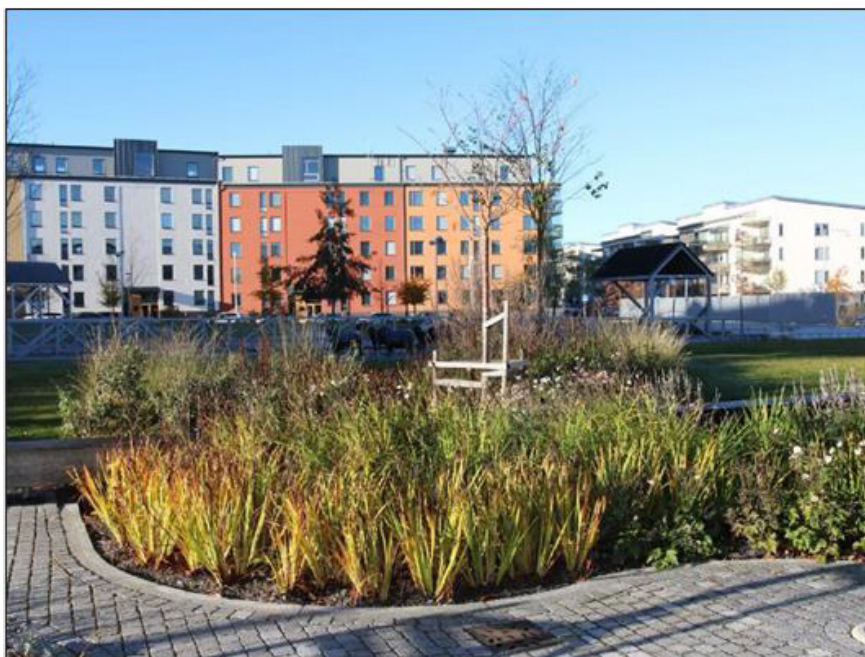
Figur 15. Exempel på nedsänkt växtbädd (Solna stad dagvattenstrategi, 2017)

Själva växtbäddsmaterialet bör ha en infiltrationshastighet som inte överstiger 100 mm/h för att säkerställa god reningsfunktion. När de naturligt förekommande jordlagren har en begränsad infiltrationskapacitet ska en ledning kopplas från växtbädden till befintligt dagvattensystem. Ledningen bör ha en liten dimension för att fördröja dagvattnet men den ska säkerställa att vattnet kan dräneras inom 12 timmar (Stockholms stad (d), 2021)). Det bör även installeras en bräddledning eller brunn för att undvika översvämningar vid kraftigare regn. Figur 14 och Figur 15 visar en principskiss över en växtbädd och visar exempel på nedsänkt växtbädd.

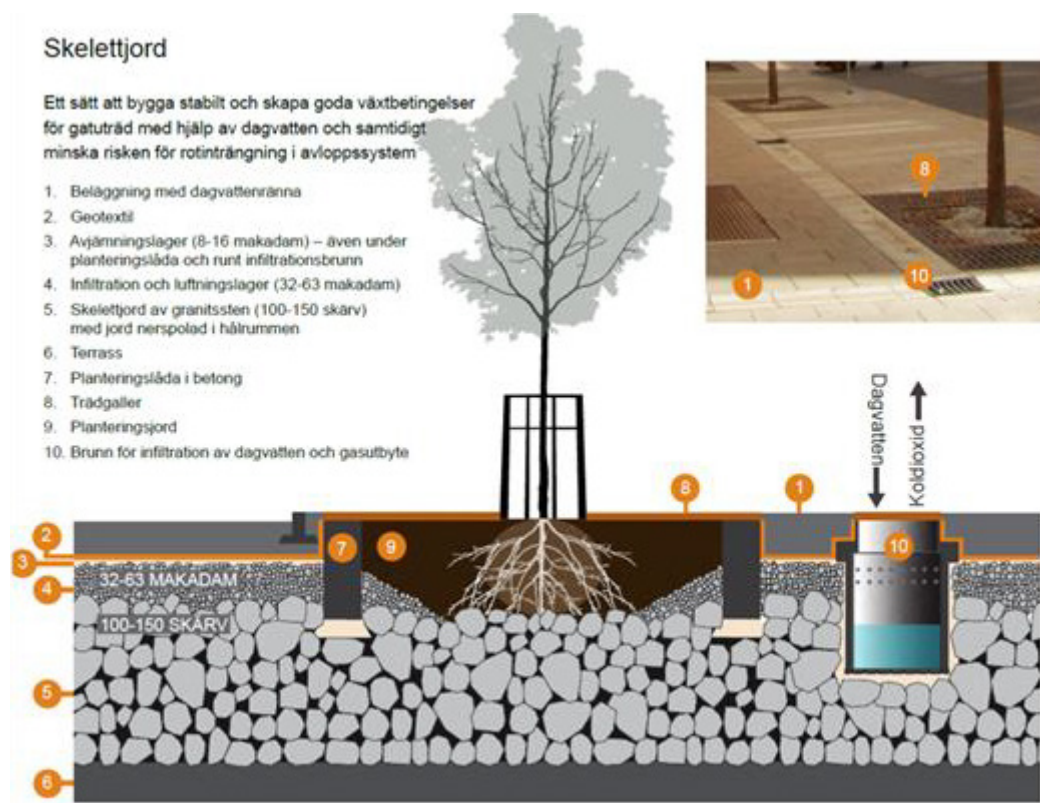
Figur 16. Schematisk illustration över plantering av träd i skelettjord (Stockholm Vatten och Avfall, 2021b)

Varje träd ska ges en skelettjordsvolym på minst 15 m³/träd. Trädrötterna ska ges möjlighet att växa i princip obegränsat i åtminstone två riktningar. Minimibredden på växtbädden bör inte understiga 4 meter för större skogsträd, typ lind, lönn och ek. För mindre träd typ rönn, körsbär och prydnadsapel, ska bredden aldrig understiga 2 meter. Generösare växtvolym ger bättre växtförutsättningar. Växtbädden bör ha ett djup på 0,8-1 meter. Figur 16 visar en schematisk skiss över plantering av träd i skelettjord. Vid tät beläggning på skelettjorden krävs regelbunden rensning av brunnar så att vattentillförseln kan upprätthållas. Vid hög belastning av föroreningar kan skelettjorden behöva bytas ut med jämna mellanrum (Stockholm Vatten och Avfall, 2021b). Fördröjningsvolymen i skelettjorden skapas av porvolymen som i den vanliga skelettjorden är omkring 10 % och i luftig skelettjord cirka 30 % av den totala volymen.

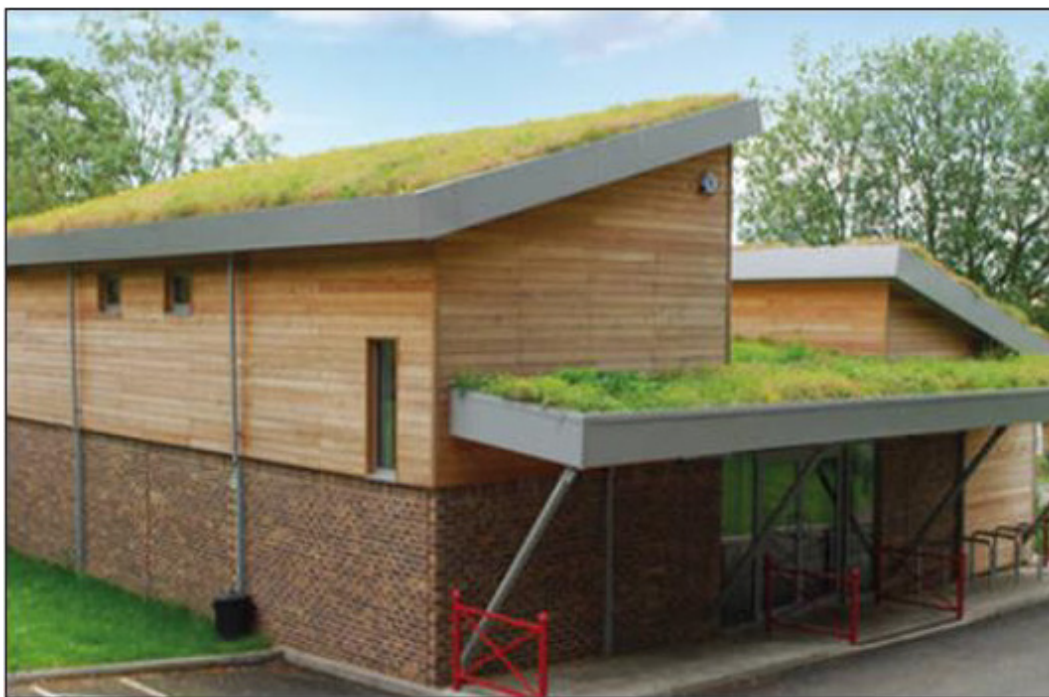
Figur 18. Sedumtak kan anläggas både på platta och lutande tak (Svenska Naturtak AB, 2018)

Den vanligaste typen av gröna tak i Sverige är sedum-mossa tak där tjockleken på växtbädden är 30-80 mm. Pga den tunna substrattjockleken liknar taket alvarmark där torktåliga arter och mossor överlever. Denna typ av tak med en tjocklek på 50 millimeter beräknas kunna magasinera fem till tio millimeter och kan ta upp ungefär 50 % av årsvolymer. Avrinningskoefficienten för gröna tak ökar succesivt under ett regn och närmar sig 1. Det är viktigt att taket klarar av den ökade vikten från det gröna taket och det tillkommande vattnet.
