Kilaberg 1 - Åtgärdsförslag för dagvatten och skyfall

Midsommarkransen, Stockholm stad

**Dagvattenutredning Kilaberg 1
och Eremiten 2****Stockholm stad**

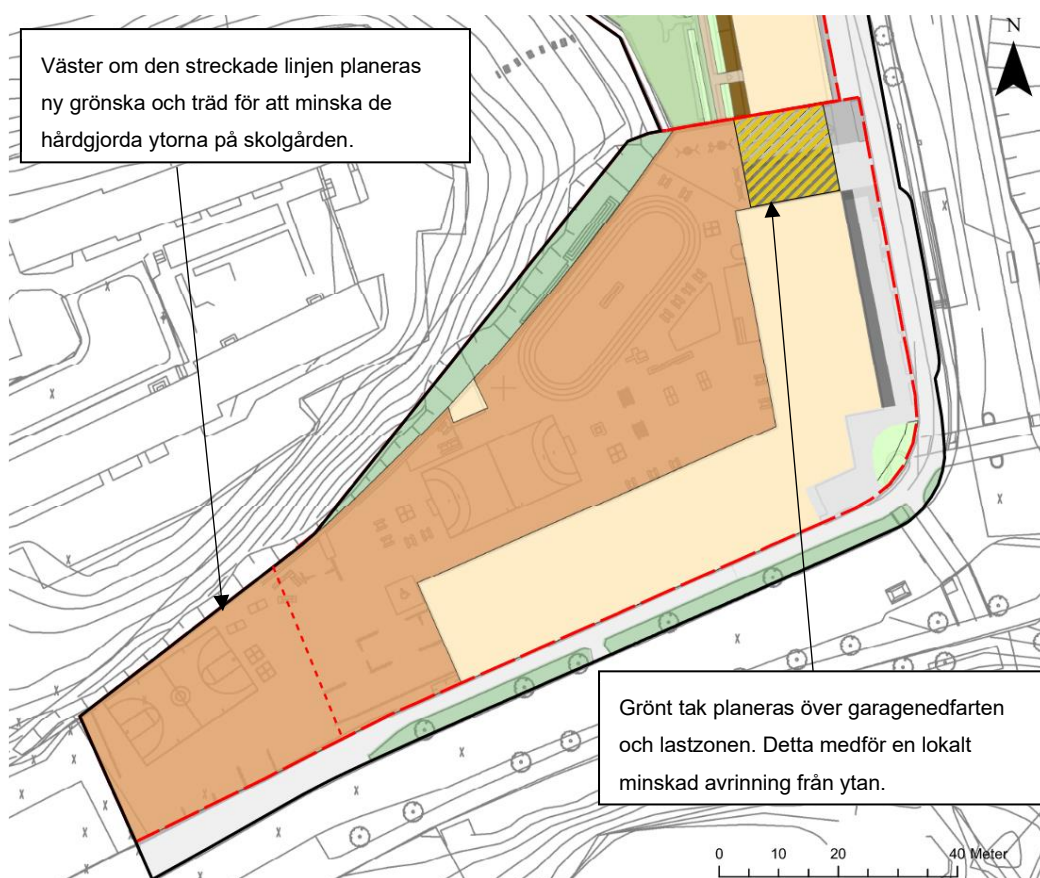
I fastighetens nordöstra del planeras även lastkajen och garageinfarten täckas över med ett skärmtak. Taket planeras att utformas som ett grönt tak med sedum. Sedumtaket bidrar lokalt till en minskad avrinning och gynnar dagvattensituationen inom fastigheten. Tillkommande grönska är inte planerad efter åtgärdsnivån då grönytor inte anses påverka dagvattensituationen negativt.

Enligt den förenklade skyfallsanalysen i dagvattenutredningen för Eremiten 2 m.fl.¹ har en lågpunkt identifierats vid garagednedfarten i fastighetens nordöstra del. Lågpunkten vid garaget som uppkommer vid skyfall har ett tillrinningsområde som består av nedfarten och lastzonen. Genom att anlägga ett sedumklätt tak över detta område minskar tillrinningsområdet och risken för avrinning mot garaget minskar.

Figur 1. Tillkommande grönt tak över garagednfart och ny växtlighet i den västra delen av Kilaberg, grönytorerna bidrar positivt till dagvattenhanteringen.

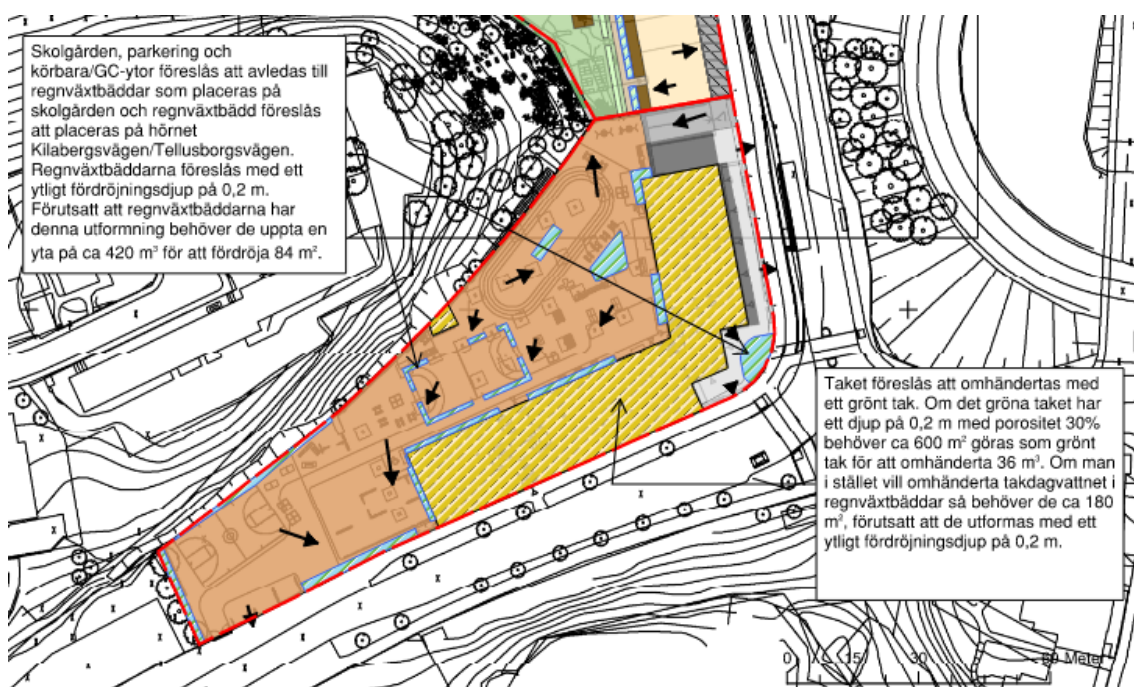
Figur 2. Åtgärder för att uppfylla åtgärdsnivån om 20 mm.

Om en stor nybyggnation ska göras inom Kilaberg 1 behöver totalt 120 m³ dagvatten fördröjas från skolgård, tak, parkering och körbara/GC-tyor för att uppnå åtgärdsnivån, se figur 2.

Skolgården, parkering och körbara/GC-tyor har ett fördröjningsbehov på 84 m³ dagvatten. Dessa ytor föreslås att avledas till regnväxtbäddar som placeras på skolgården och regnväxtbädd föreslås att placeras på hörnet Kilabergsvägen/Tellusborgsvägen. Regnväxtbäddarna föreslås med ett ytligt fördröjningsdjup på 0,2 m, om de görs grundare än så

kommer en större yta krävas. Det ytliga djupet om 20 cm har föreslagits då begränsade ytor för dagvattenhantering finns på gården. Förutsatt att regnväxtbäddarna har denna utformning behöver de uppta en yta på ca 420 m² för att fördröja 84 m³. Alternativt till regnväxtbäddarna kan anläggas förutsatt att motsvarande fördröjning och rening kan uppnås.

Taket har ett fördröjningsbehov på 36 m³ dagvatten. Då omhändertagande på gårdsytan kommer kräva stora ytor bedöms det svårt att omhänderta även takvatten på gårdsytan. Taket föreslås därför omläggas som ett grönt tak. Om det gröna taket har ett djup på 0,2 m med porositet 30% behöver ca 600 m² göras som grönt tak för att omhänderta 36 m³. Alternativa åtgärder kan anläggas istället för grönt tak förutsatt att motsvarande fördröjning och rening kan uppnås.

Om inga större ändringar av marken inom Kilaberg 1 görs kan mindre omdaning av asfaltsytor göras för att minska risken för stående vatten på gård och intill byggnad. Ett lågstråk i asfalten bör då skapas, alternativt kan rännor anläggas på gården, i enlighet med figur 2. Den mur som löper längs fastighetsgränsen mot slänten i norr bör bevaras med en öppning i höjd med rinnipilen mot Tellusborgsvägen för att styra flödet till en punkt där utlopp mot Tellusborgsvägen kan ske.

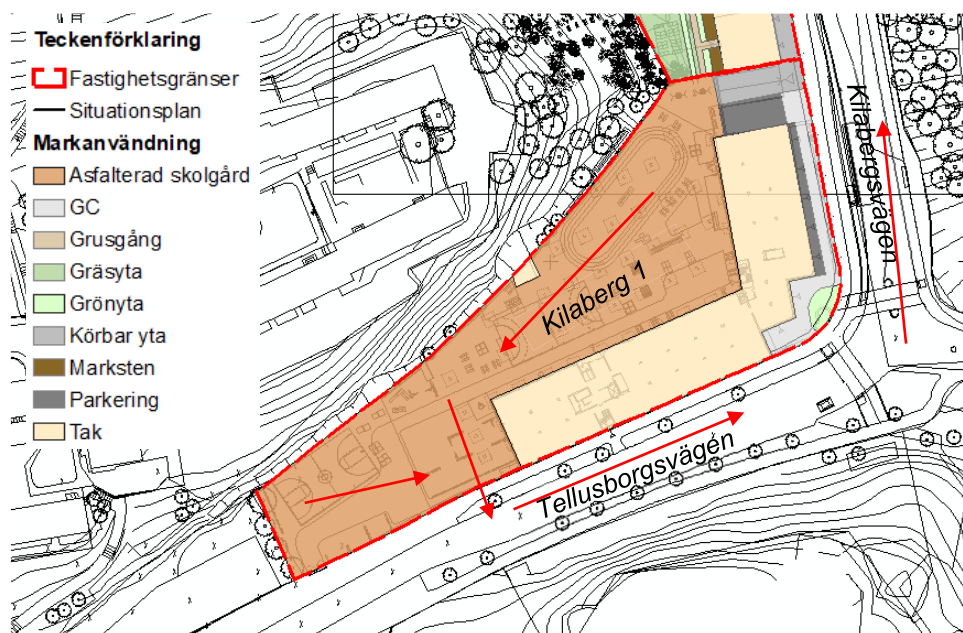
Figur 3. Förslag på fall inom skolgård för att säkerställa sekundär avrinning. Rinnriktning visas med röda pilar.

Den nuvarande skolgården är mycket flack och analys visar att vatten kan bli stående på gården utan att avrinna naturligt. Då den större lågpunkten på skolgården inte förväntas ha ett större vattendjup än 10 cm så ses inte denna lågpunkt som en större risk vid ett skyfall. Vid platsbesök noterades mindre brunnar på gården vilka troligtvis behövs för att avvattna gården vid normala regn. Om gården görs om rekommenderas att den höjdsätts med ett svagt fall mot Tellusborgsvägen för att därefter rinna vidare mot Kilabergsvägen, se figur 3.

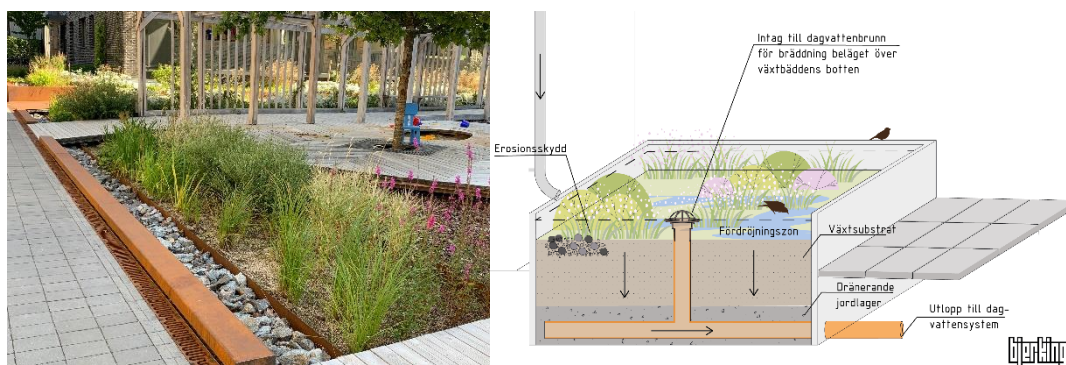
Regnväxtbäddar är utvecklade för att motta dagvatten från hårdgjorda ytor. Växtbädden kan utformas som en nedsänkt bädd eller en upphöjd planteringslåda, se figur 4. Bädden kan utformas som en rabatt med växter eller träd efter önskemål och klimat. Dagvattnet kan ledas till växtbädden via stuprör, ytlig avrinning, brunnar eller ledningar. Den övre delen av regnväxtbädden utformas som ett ytmagasin dit vatten kan tillrinna och tillfälligt uppehållas. Den ytliga vattenspegeln gynnar även fåglar och andra insekter som gärna dricker ur grunda vattenpölar.

Figur 4. Exempel och principskiss på regnväxtbäddar på bostadsgård och intill fasad.

Vattnet infiltreras genom markbäddens lager och renas genom upptag till mark och växter. Botten av bädden fylls med makadam och eventuellt utlopp till dagvattensystemet. Om regnväxtbädden placeras på bjälklag eller mark där infiltration är omöjlig eller olämplig anläggs en utloppsledning i botten. Om infiltration är lämplig och möjlig kan botten göras öppen för att låta vattnet infiltrera till underliggande mark. Om den miljötekniska markundersökningen visar

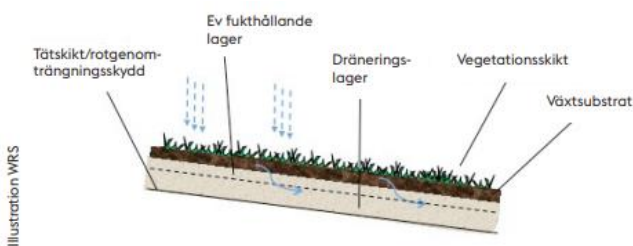
Gröna tak, se figur 5, används för fördröjning av dagvatten men kan även bidra till att reducera mängden dagvatten. Detta sker genom att vegetation och jordlager tar upp nederbörd men även fungerar som ett magasin för att hålla vatten. Mängden som kan fördröjas beror på takets lutning, vald växtlighet samt tjocklek på lagren. Till viss del hinner även nederbörd avdunsta.

Figur 5. Exempel och illustration (av WRS) på grönt tak.

Taken byggs upp av flera jordskikt samt ett dränerande lager i botten närmst takstommen, se figur 20. När taket mättats på vatten avrinner överflödigt vatten via dräneringslagret. Beroende på taktyp byggs lagren upp på olika vis, de extensiva gröna taken består av ett tunt lager sedumväxter (3–6 cm) eller gräs- och ängsväxter som är mer tåliga mot torka. Intensiva gröna tak har ett tjockare jordlager vilket möjliggör plantering av fler och större växttyper, buskar eller träd. Dessa typer kräver dock ofta bevattning och en kraftigare takkonstruktion. Valet av växtarter anpassas efter lokala klimatförhållanden. För att möjliggöra fördröjning av 20 mm nederbörd rekommenderar Stockholms stad ett djup på minst 10 cm.
