# Kv Cikadan, Stockholms stad

Nybyggnad av flerbostadshus

## Utrednings PM Geoteknik – Markförhållanden och grundläggning

2021-09-20 rev: 2023-12-13

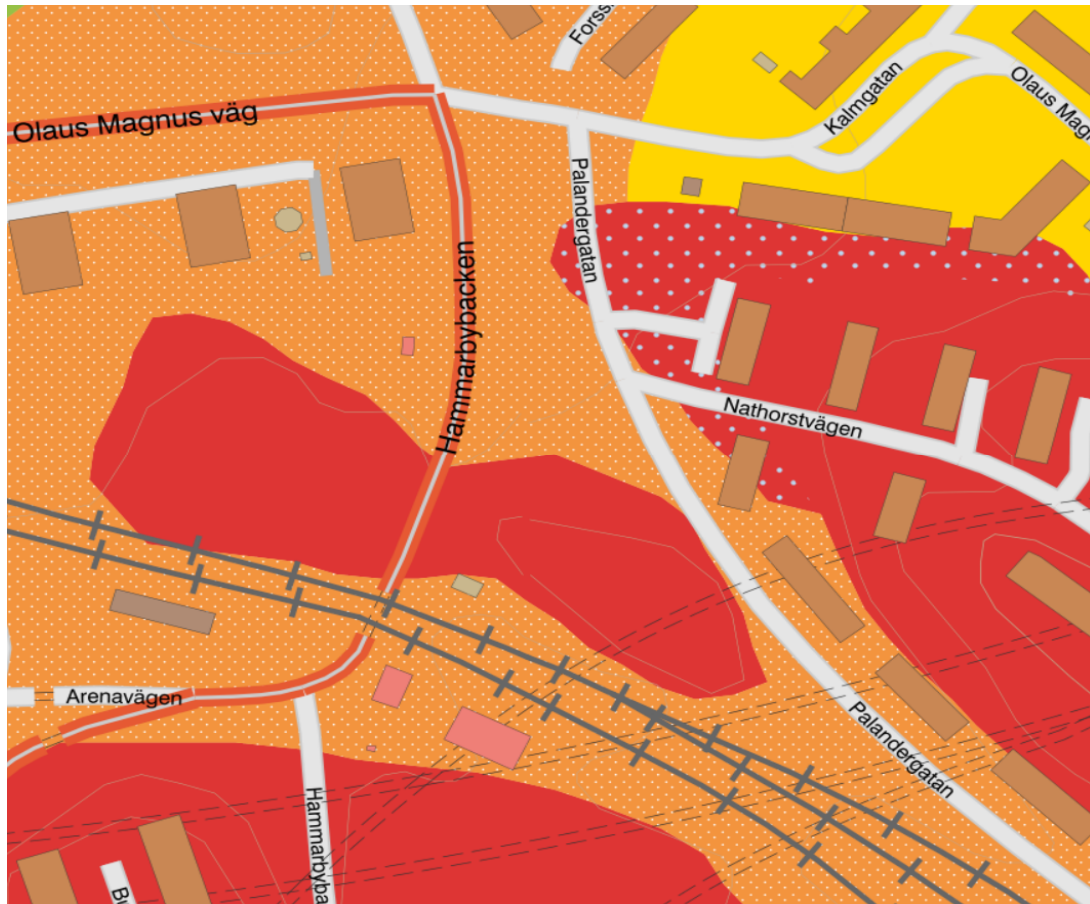
Figur 2. Utsnitt från SGU:s geologiska kartblad.

Enligt SGU:s jordartskarta består höjdpartiet i söder av berg i dagen (röd färg). Norr om detta höjdparti påträffas postglacial sand (orange färg). I nordöstra delen finns ett mindre område med tunna lager morän som vilar på ytnära berg (ljusblå prickar på röd bakgrund). Norr om detta område utbreder sig glacial lera (gul färg), se figur 2 nedan.

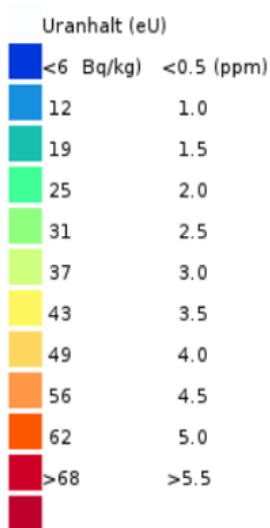
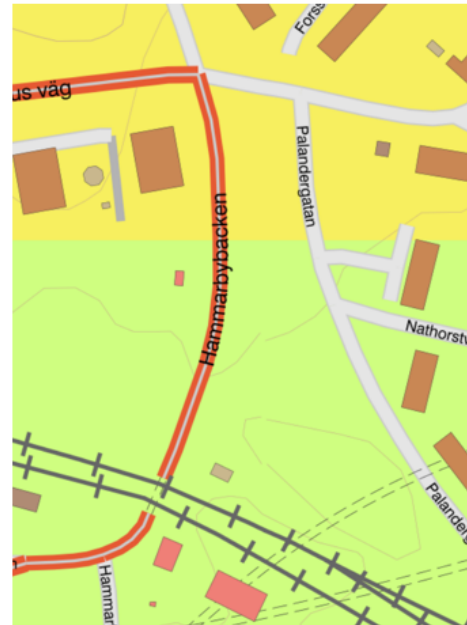
Figur 3. Utsnitt från SGU:s kartblad, gammastrålning uran.

SGU:s kartblad där gammastrålning, uran, redovisas visar att marken kan klassas som normalradonmark. Tills vidare ska marken klassas som normalradonmark och i senare projekteringsskede ska radonmätning utföras på plats för att verifiera detta.

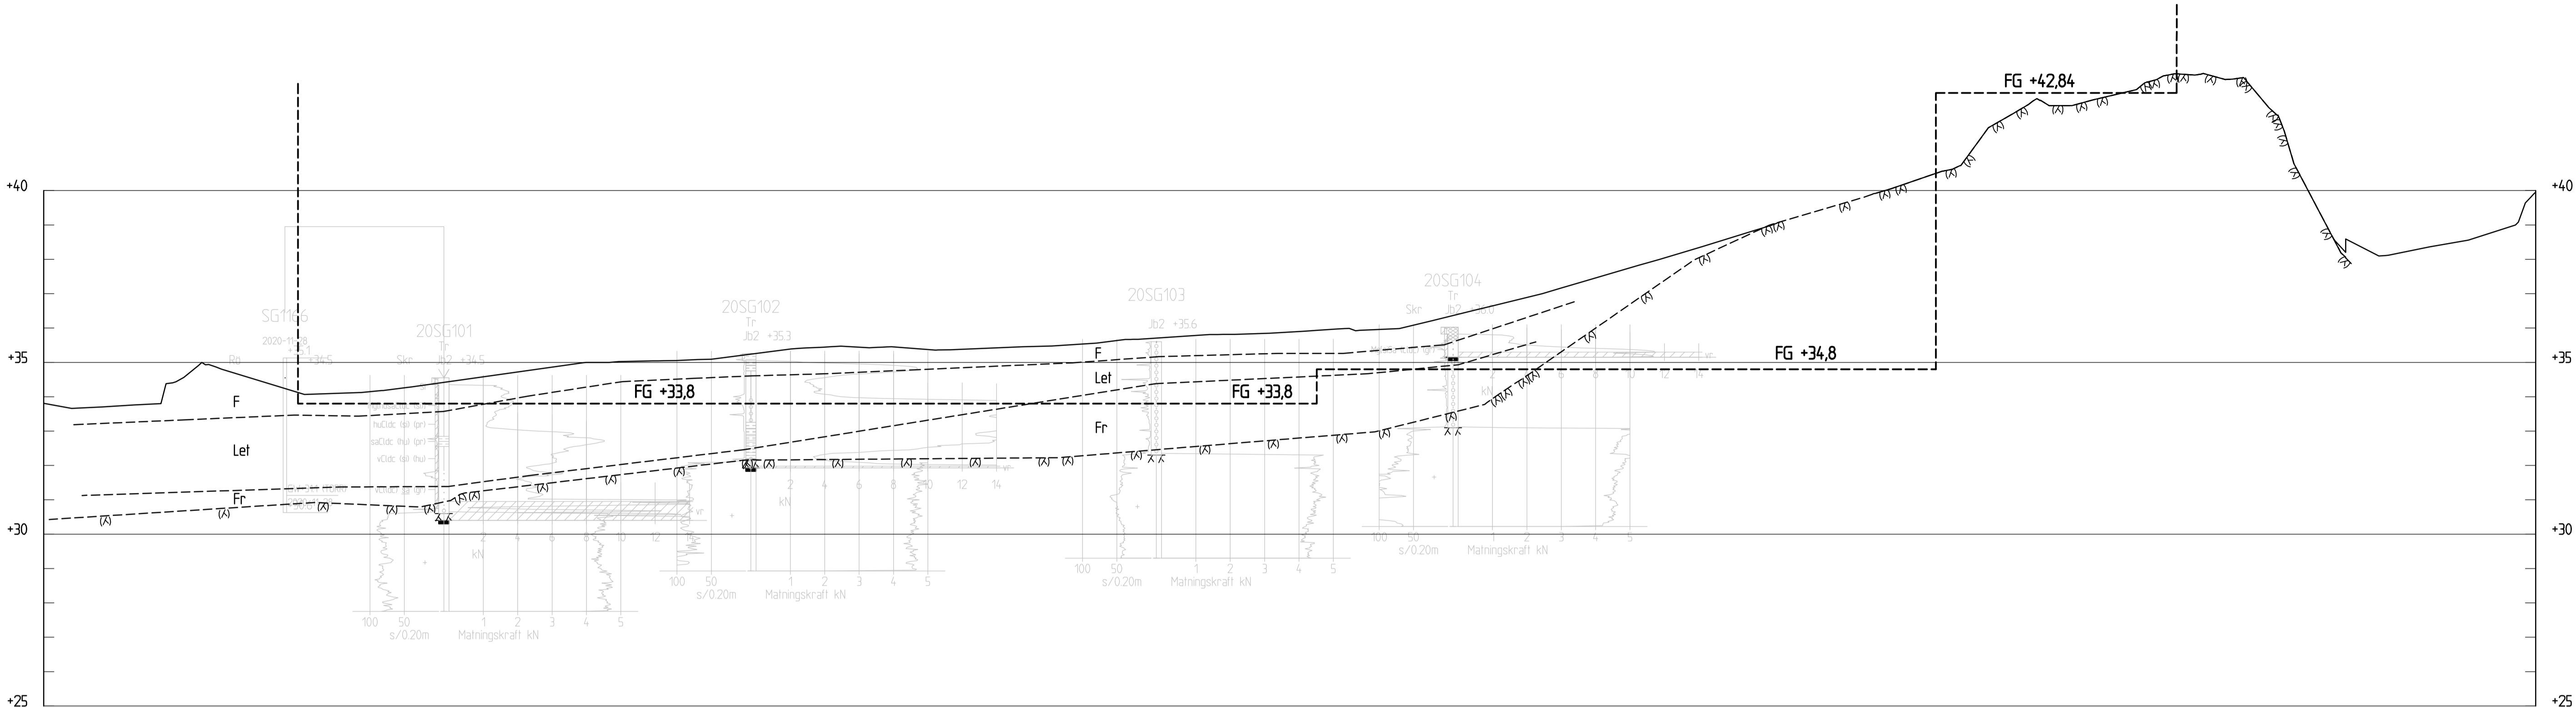
SEKTION A-A  
H 1: 100 L 1: 200

F=Fyllning  
Let=Torrskorpelera  
Fr=Friktionsjord

Utförda sonderingar visar att djupet till berg i de undersökta punkterna varierar mellan ca 2–4 meter, i södra delen går berget upp i dagen. De mäktigare jordlagren påträffas i den norra delen. Jordlagren består i stort av ett tunt lager utlagd fyllningsjord som underlagras av torrskorpelera som vilar på friktionsjord på berg. Torrskorpelerans mäktighet är störst i den norra delen. I den södra delen allra närmast tunnelbanan är berget avsprängt och bergytan bedöms variera ca 1 meter under befintlig markyta. Marken är uppfylld och plan och fungerar som upplagsyta och väg fram till SL:s anläggning.
