ANTIKVARISK KONSEKVENSBESKRIVNING  
**RIDDAREN 18, STOCKHOLM**

**Uppdrag:** 245473, Kv Riddaren 5-6, 17-18 - Antikvarisk medverkan

Titel på rapport: Antikvarisk konsekvensbeskrivning - Riddaren 18, Stockholm

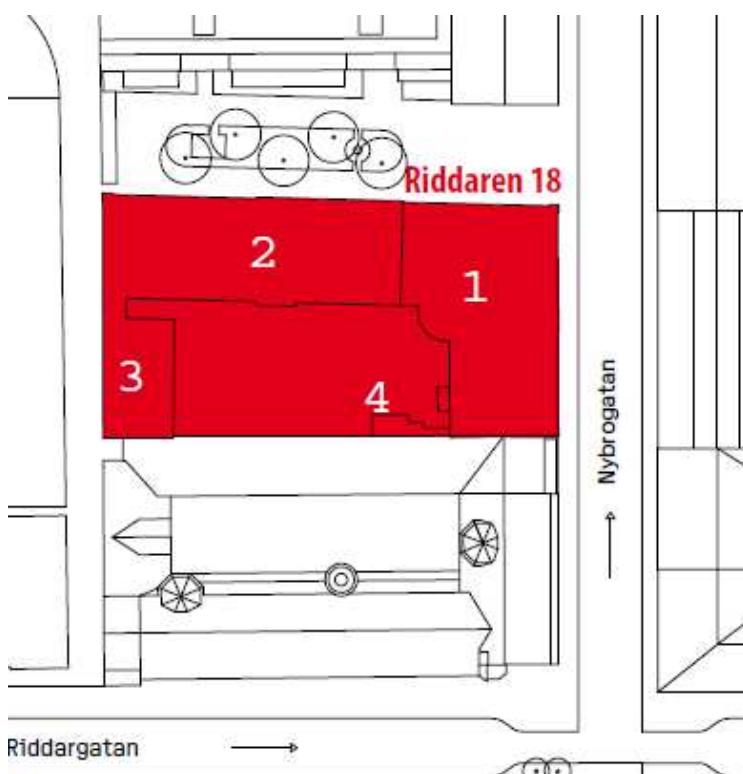
Situationsplan med byggnadsnumrering som används i denna handling

1. Gathuset\*
2. Byggnaden som vetter mot Sofi Almquist Plats (i förundersökningen benämnd Norra flygeln)\*
3. Kulisshuset
4. Fläktrummet

\* Gathusets ursprungliga planlösning sträckte sig ytterligare två fönsteraxlar västerut, inåt från gatan, till och med främre inkörsporten som idag är ingång till entréhallen på Byggnaden som vetter mot Sofi Almquist Plats.

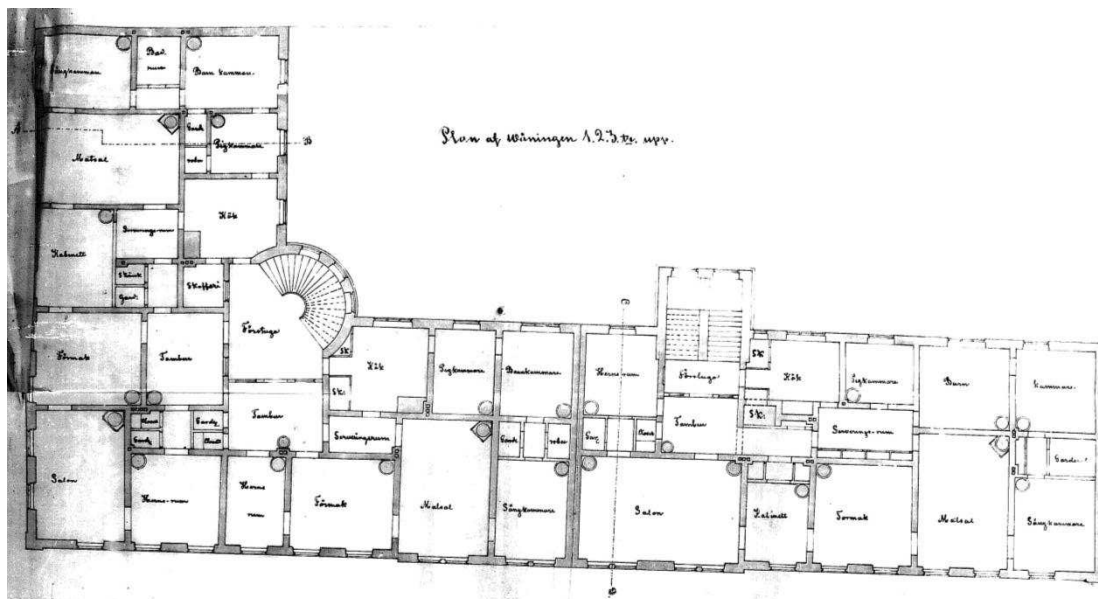
Nybyggnadsritning från 1873 för plan 1-3 trappor.

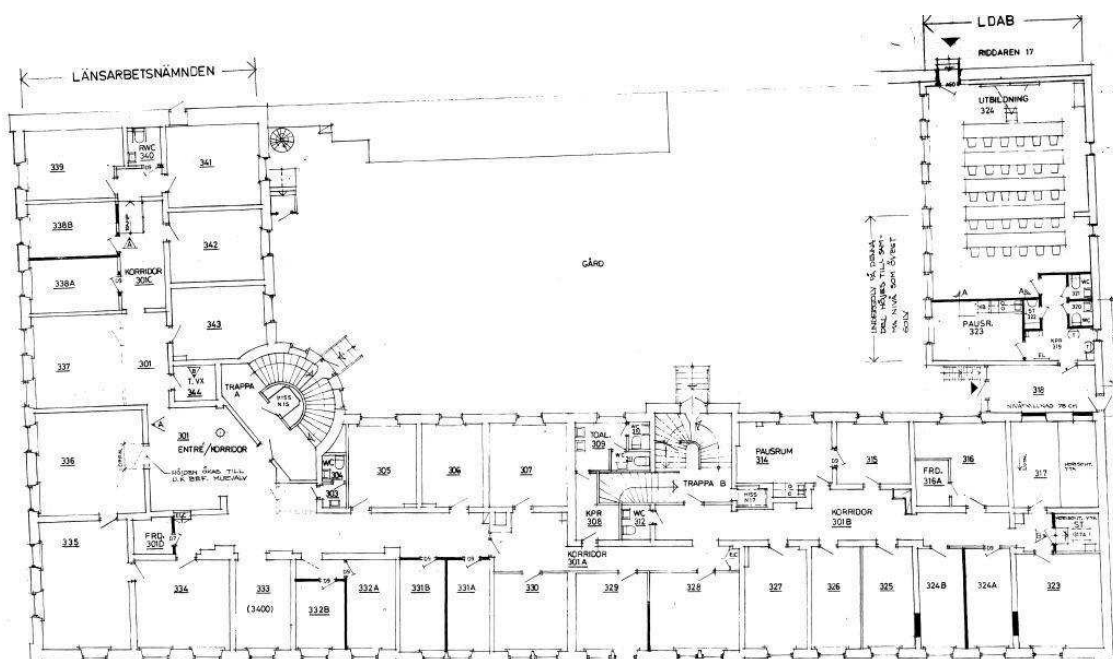
Plan 1 trappa på ombyggnadsritning från 1989 i samband med ändring av Inre gårdsflygeln. Ritningen visar de omfattande ändringar i planlösningar som ombyggnader till kontor medfört.

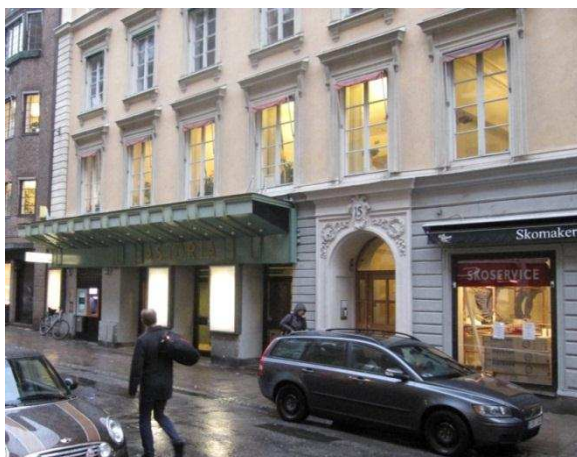
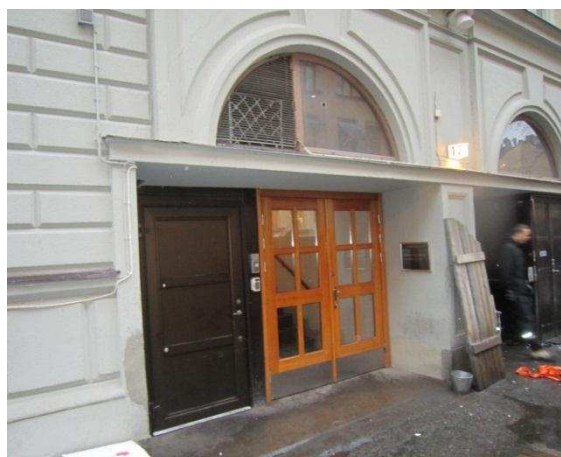
Vänster: Fasad mot Nybrogatan. Entrén till trapphuset Nybrogatan 15, med dess dekorativa stuck-omfattning, och entrén till biograf Astoria. Däröver syns våningsplanens välarbetade, bevarade fönsteromfattningar.

Höger: Entré till Nybrogatan 17, med bevarat jugendinspirerat överljus, men förvanskad portomfattning.

*Gatufasaderna påverkas inte av ombyggnaden. I samband med arbetet att bygga lägenheter bör fasader och fönster rustas upp och färgsättas enligt ursprunglig eller tidstypisk färgsättning.*

Gatufasaderna påverkas i övrigt inte av ombyggnaden. Vid ombyggnaden bör fönster rustas upp och färgsättas enligt ursprunglig eller tidstypisk färgsättning.

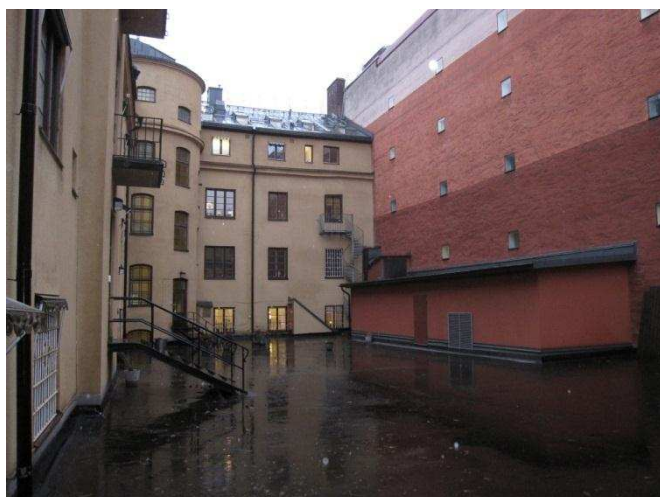
Innergården – med Byggnaden som vetter mot Sofi Almquist Plats gårdsfasad till vänster och Gathusets baksida i mitten. Till höger syns baksidan på byggnad på grannfastigheten f.d. Riddaren 17 som även fungerar som brandgavel. Fläktrummet (byggnad 4) med dess pulpettak är till största delen från 1998.

Rivningen av det förvanskade Kulisshuset och den sent tillkomna Fläktbyggnaden på den uppbyggda gården medför *små respektive inga negativa konsekvenser på kulturvärden*.

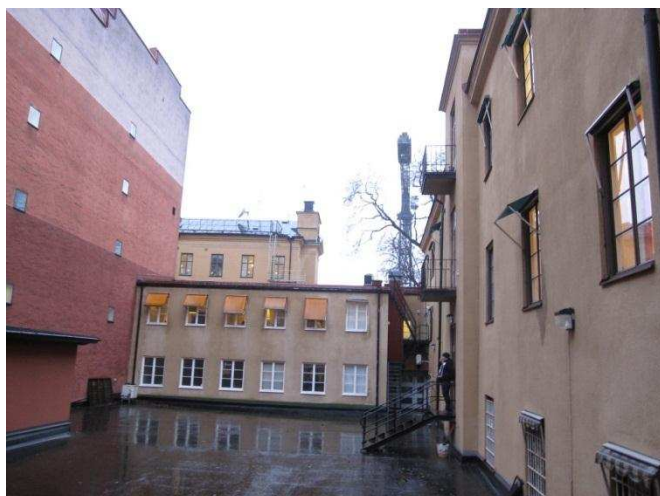
Innergården – Kulishuset i fonden och Byggnaden som vetter mot Sofi Almquist Plats till höger.

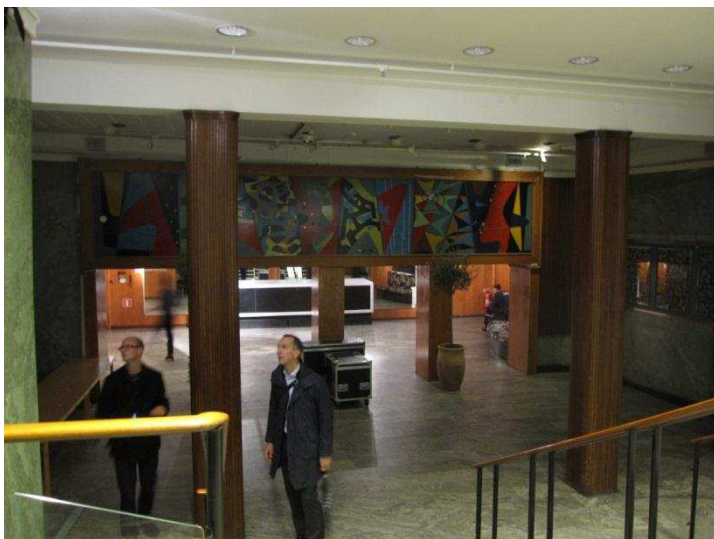
Biograf-föajén från entrén, med två pelare med välbevarad karosseripanel, från 1944, framför Olle Hagdahls abstrakta målning från 1959.

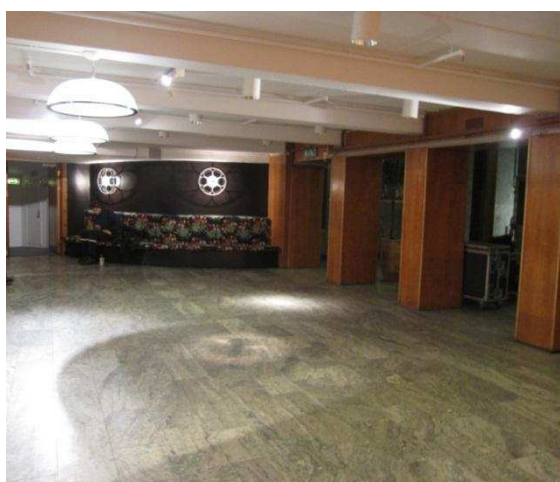
Inre föajén. Notera balkarna i taket som bär upp den överbyggda innergården.

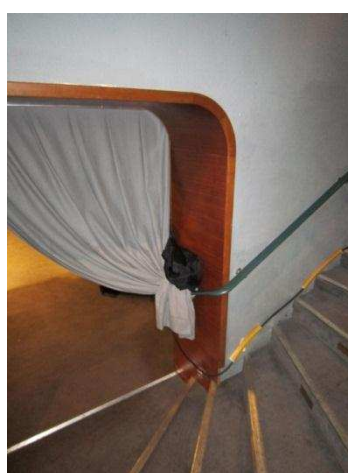
Panelomfattning mot alkov i biosalongen.

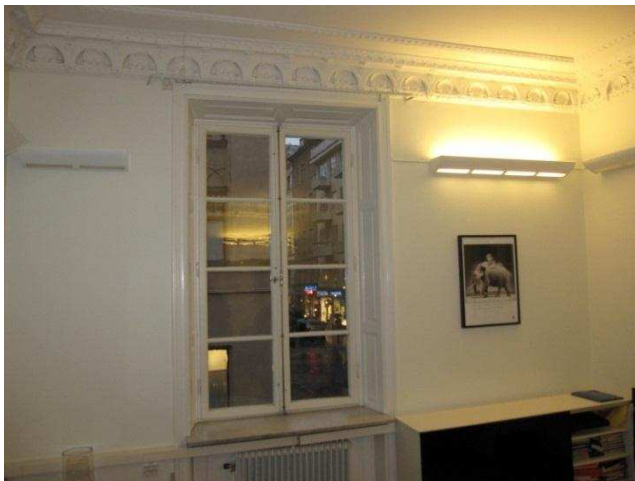
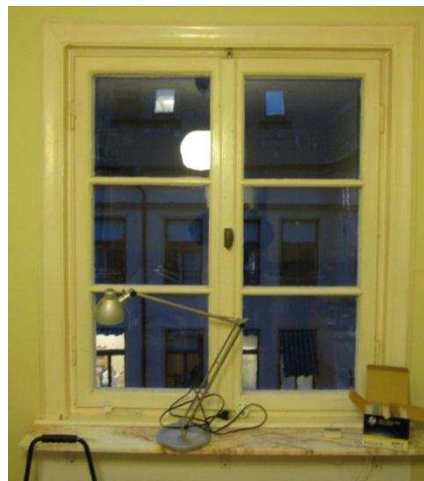
Vänster: Rum i Gathuset med exempel på bevarad stuck. Panelade smyggar och profilerade fönsteromfattningar finns i flertalet fönsteröppningar.

Höger: I Byggnaden som vetter mot Sofi Almquist Plats vindsvåning har fönster och omfattningar 1920-talskaraktär.

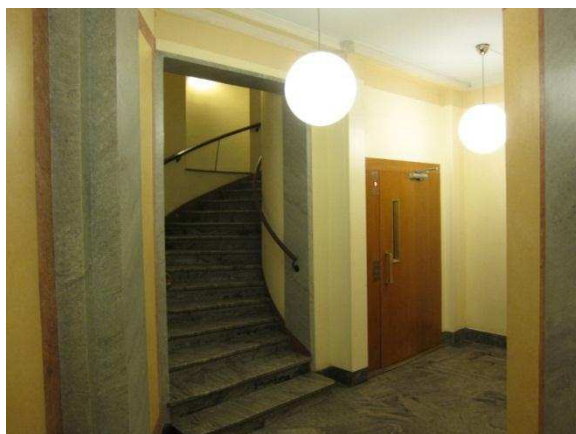
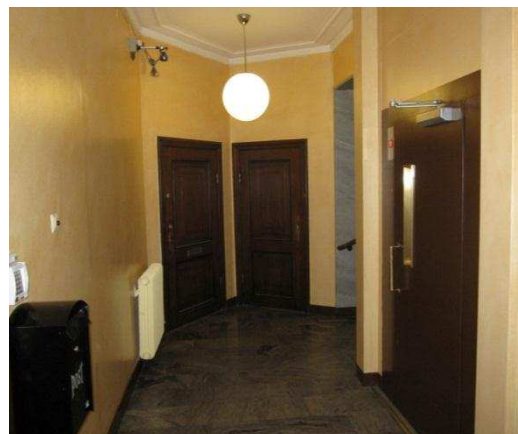
Huvudtrapphuset, med ingång från Nybrogatan 15. Höger: Ett av trapphusets oregelbundet formade våningsplan med golv- och trappsteg i kolmårdsmarmor och räcken från ombyggnaden 1928. I flera fall med ursprungliga fyllningsdörrar bevarade.

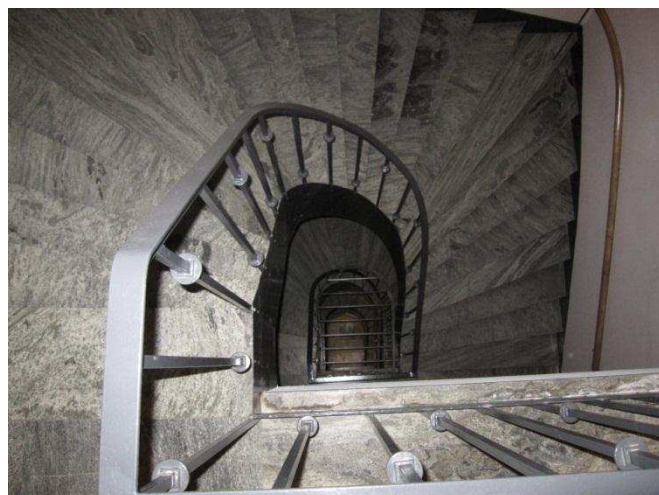
Det enklare trapphuset i Byggnaden som vetter mot Sofi Almquist Plats, med attribut från arkitekt Rolf Bolins 1920-talsgestaltning.

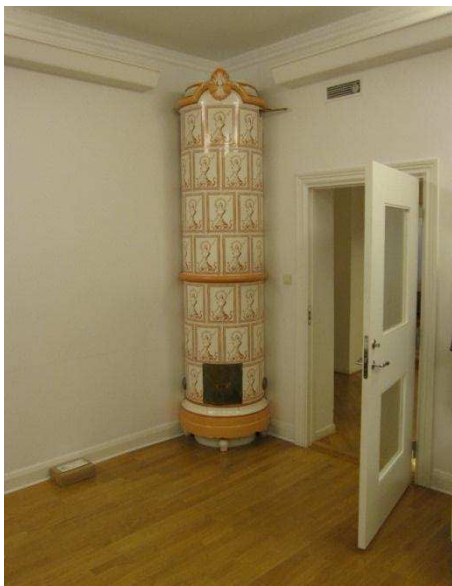
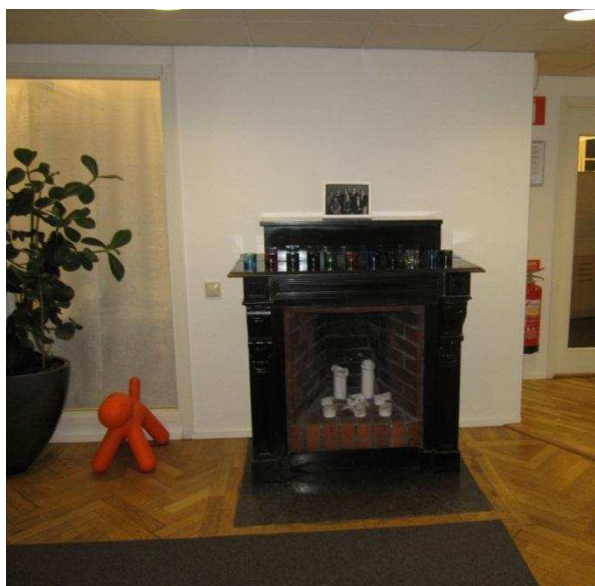
Vänster: Bevarad kakelugn i Byggnaden som vetter mot Sofi Almquist Plats. Höger: En av två motbyggda öppna spisar i Gathuset.

*Att ytor som ursprungligen var lägenheter återgår till bostäder efter en lång period som kontor är i grunden positivt för kulturvärden. Byggnader som denna är bättre lämpade för boende än som installationstäta kontorslokaler. Genom en återgång till bostäder finns möjligheter att i viss mån återställa planlösningar och ytskikt. Slitaget blir också mindre vilket är positivt för ett långsiktigt bevarande. Det finns goda möjligheter att skapa funktioner som badrum i redan förvanskade delar i byggnadens inre. Befintliga öppna spisar från 1920-talet bör bevaras.*
