Riksby 1:3 Bällsta, Ekesiöö Byggvaruhandel

Dagvattenutredning

Solna 2013-04-24
Rev A: 2014-03-21

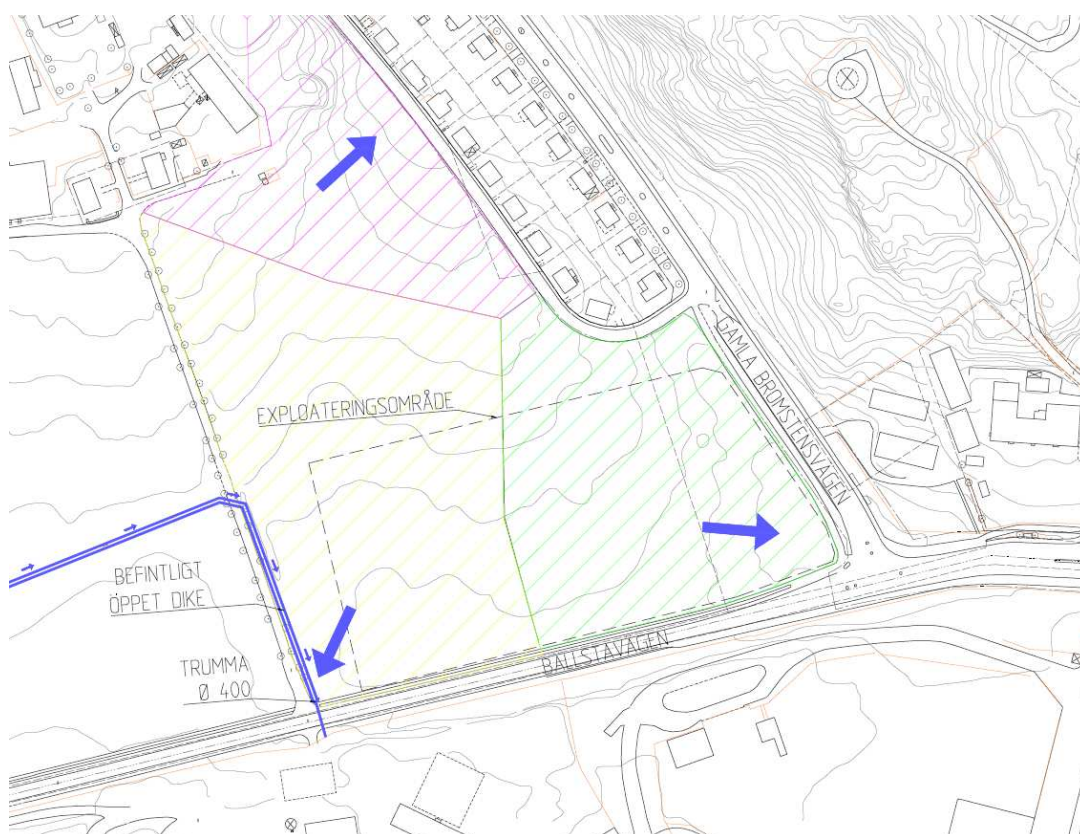
Figur 2 Befintlig dagvattenavrinning. Gulmarkerat område avvattnas i sydvästlig riktning mot trumma under Bällstavägen. Grönmarkerat område avvattnas i sydöstlig riktning mot en naturlig lågpunkt nära korsningen Bällstavägen – Gamla Bromstensvägen. Rödmarkerat område avvattnas mot nordost.

Topografiskt är planområdet beläget i en svag söderslutning se figur 2 på nästa sida. Marknivån varierar mellan ca + 5 m i öster till ca + 9 m i norr.
