GENGASEN 4 - DAGVATTENUTREDNING

Uppdrag: 256531, Gengasen 4, Dagvattenutredning

Status: Slutrapport

Datum: 2014-11-12

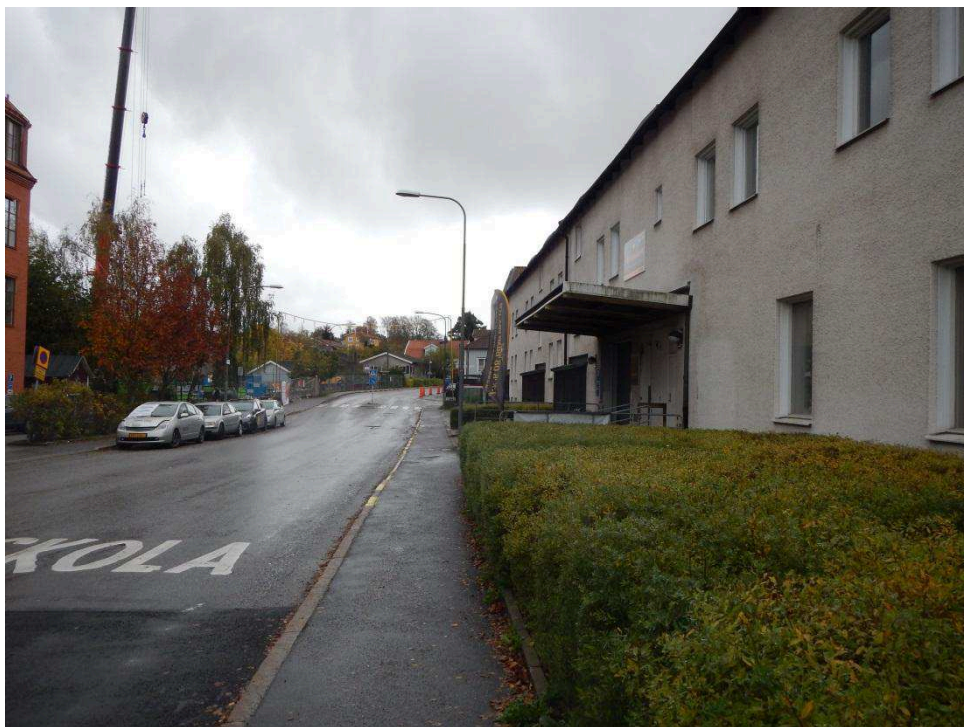
3. Planteringsyta längs med Sköldingevägen som eventuellt kan utnyttjas för rörmagasin.

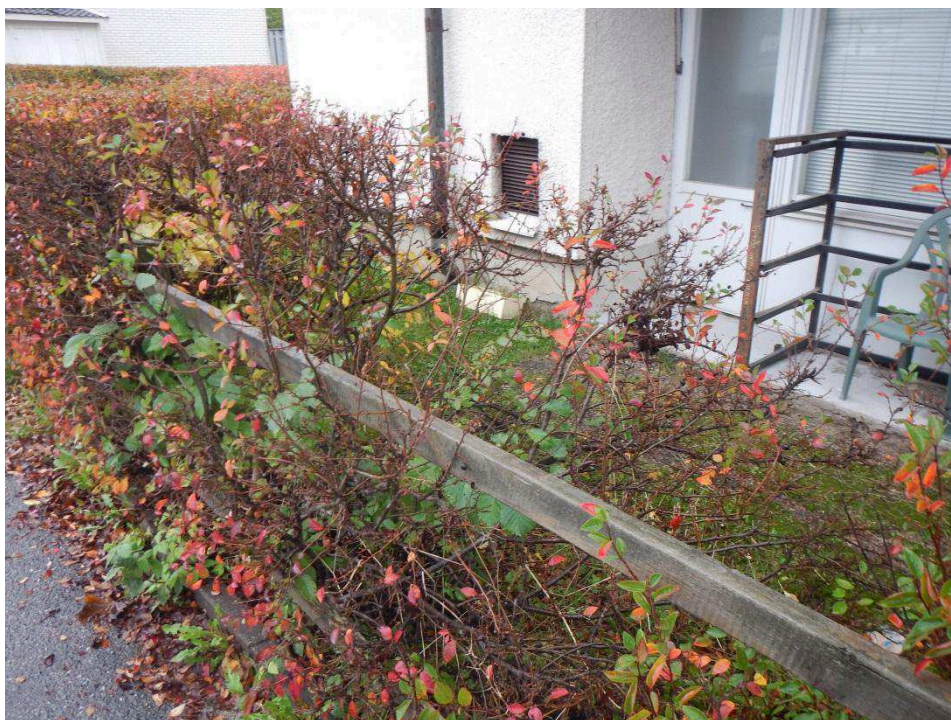
4. Plantering och mindre uteplats längs med Örbyholmvägen, som eventuellt kan utnyttjas för rörmagasin.
