Antikvarisk konsekvensbeskrivning (AKB)
ALPHYDDAN 11, STOCKHOLM

258867, Kv Alphyddan 11, Mariehäll - Antikvariskt utlåtande

Titel på rapport: Antikvarisk konsekvensbeskrivning (AKB), Alphyddan 11, Stockholm

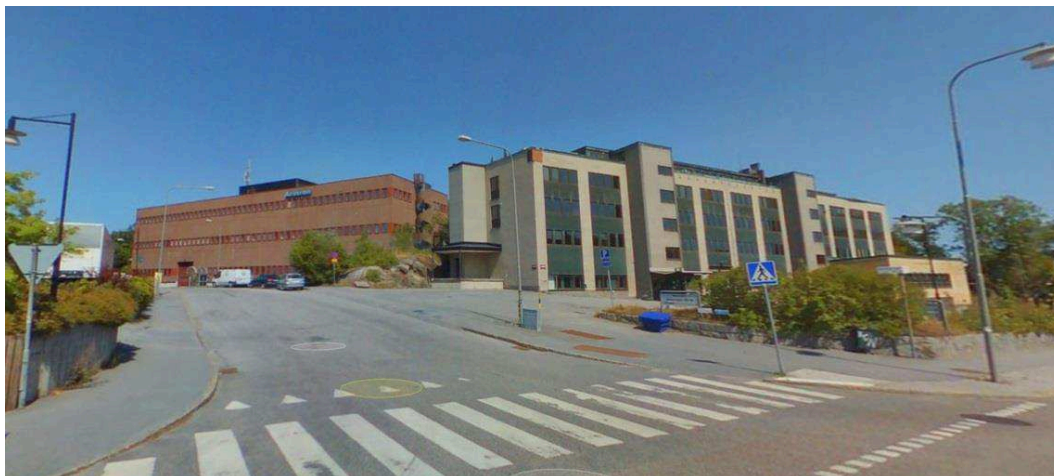
Byggnaden sedd från Bällstavägen i sydväst. Till vänster syns den idag rivna, mer slutna och monotona byggnaden på den högre belägna grannfastigheten, kv Alphyddan 13. Foto: Eniro.

Byggnaden är belägen intill Bällstavägen, ca 1 km väster om Sundbybergs centrum. Fastigheten ligger ca 2 meter över Bällstavägen, där en stödmur av kryssmurstyp sträcker sig utmed trottoaren. Byggnaden har därmed ett väl synligt läge i närmiljön. Detta förstärktes till viss mån i och med rivningen av byggnaden på anslutande fastighet, Alphyddan 13, placerad med långsidan utmed Kratsbodavägen. Se foto på föregående sida.

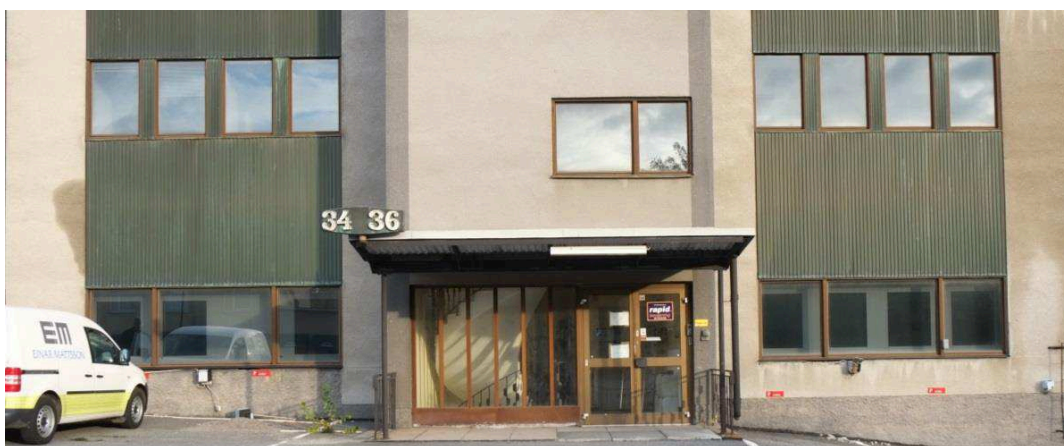
I stort sett bevarat utskjutande entréparti. Dörrarna har bytts mot nya, i eloxerat aluminium.

Fönster är huvudsakligen ursprungliga enlufts-fönster, med ytterbågar i ockramålade teak. Fönster i trapphus och matsalsdelen har andra utföranden som bryter de stora fasadytornas repetitiva formelement. Andra karaktärsskapande formelement är byggnadens två huvudentréer med genomarbetade, omsorgsfullt detaljutförda adressskyltar och smidesräcken.

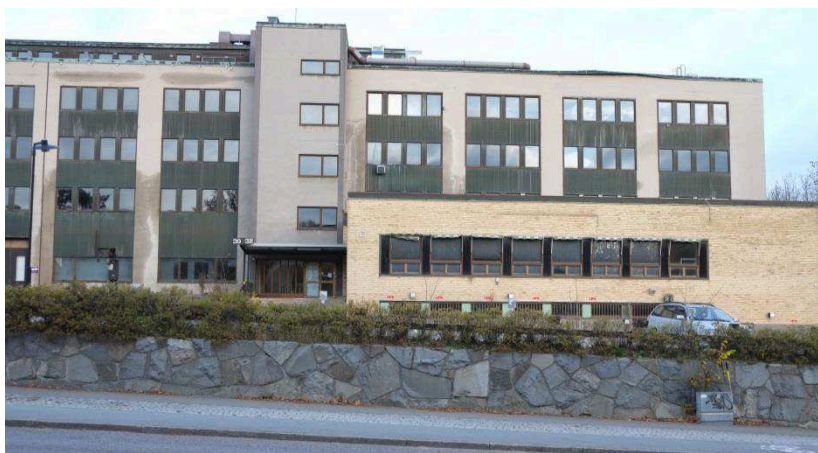
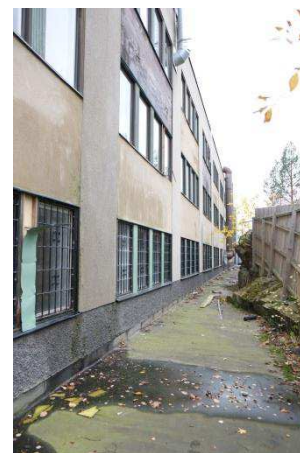
T v: Gatufasad med den lägre matsalsdelen. T h: Den vanställda baksidan, med sekundära gröna plåtar mellan bottenplanets gallertäckta fönster. Gallren är senare tillägg, helt utan arkitektonisk förfining.

Byggnaden karaktäriseras av fasadens konsekventa fältindelning, med rektangulära partier med fönster och finkorrugerad kopparbeklädnad, inramade med breda terrasit-(ädel)putsade vertikal- och horisontalband. Den repetitiva fältindelningen bryts av de två utspringande trapphusen vars volymer förstärkts med variation i fasadens terrasitputs, i två grå nyanser, samt den lägre utskjutande matsalsdelen i gult fasadtegel. Sockeln har mörkgrå grov spritputs.

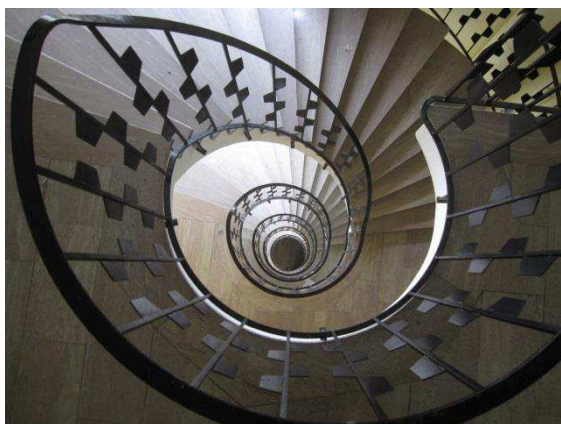
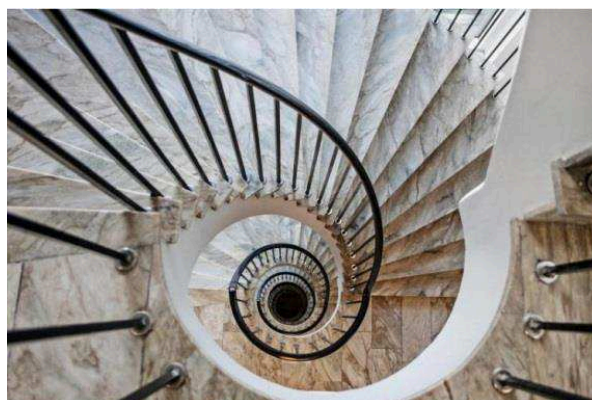
T v: Trapplopp i Alphyddan 11. Till höger syns ett trapphus i kontorshuset Mektagonen, Falkenbergsgatan 3 i Göteborg. Uppfört 1953, efter K G H Karlssons ritningar (Foto från <http://www.mektagonen.se/historia/>)

Samspelet mellan linjära, repetitiva och harmoniskt inkompleterade karaktäriserande byggnadsdelar och formelement är ett stildrag som ofta återkommer i Karl G H Karlssons formspråk. Detta märks även interiört, och då särskilt i de två huvudtrapphusen. I den avskalade funktionella byggnadens trapphus, det första besökaren möter, återkommer det karaktäristiska temat för de utvändiga räcken. Funktionerna för golvens naturstensbeläggning har betonats i tre olika stenmaterial för golvytor och för trapploppets plan- och sättsteg.

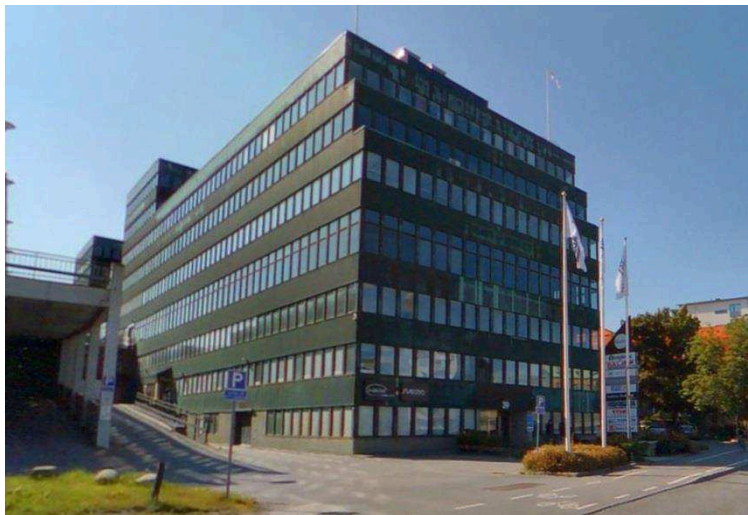
Kontors- och verkstadsbyggnad på fastigheten Fredsfors 14, Karlsbodavägen 39 i Mariehäll, ritad av Karl G H Karlsson 1960. Byggnadens kopparklädda exteriör är väl bevarad från ursprungstiden. Notera de avtrappande våningsplanen och det högre fjärde våningsplanet med dess skiljaktiga fönsterutförande.

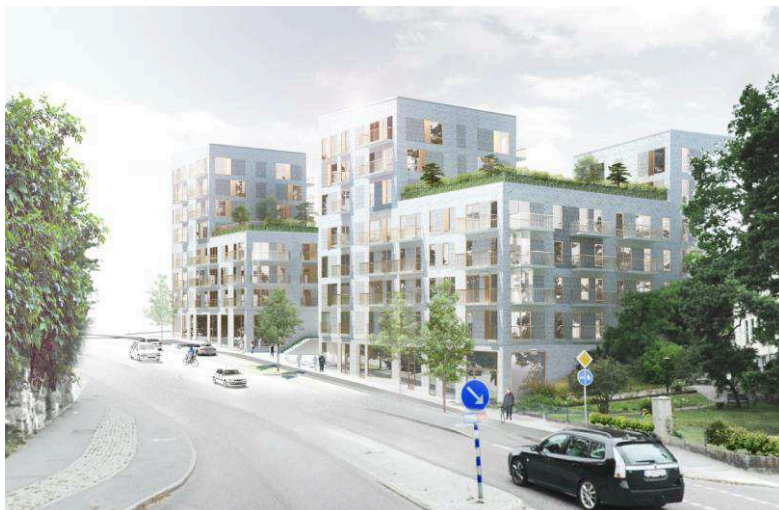
Ny vy, enligt planförslaget. Illustration Kjellander + Sjöberg.

Den föreslagna nya bebyggelsens två vinkelställda byggnadsvolymer med varierade höjder är placerade så att de ansluter mot tomtgräns, med entréer och skyltfönster invid Bällstavägen. Utmed Bällstavägen planeras en bred gångbana och sektionerad kantstensparkering med trädplanteringar som förstärker områdets utvecklade stadsmässighet. Den nya bebyggelsen på fastigheten kommer därmed, enligt planbestämmelserna, bidra positivt till stadslivet längs Bällstavägen, något som ligger helt i enlighet med Promenadstadens intentioner.

Byggnaderna som redovisas i samrådshandlingarna är framtagna av Einar Mattsson i samarbete med Kjellander + Sjöberg Arkitektkontor, med byråns tydliga avtryck i formspråk material och volym. Materialen som redovisas drar åt en ljusare naturinspirerad kulörskala och växelverkar med gröna takterrasser och kringliggande grönytor. Byggnaderna förses med höga fönster och varje bostad får balkong.

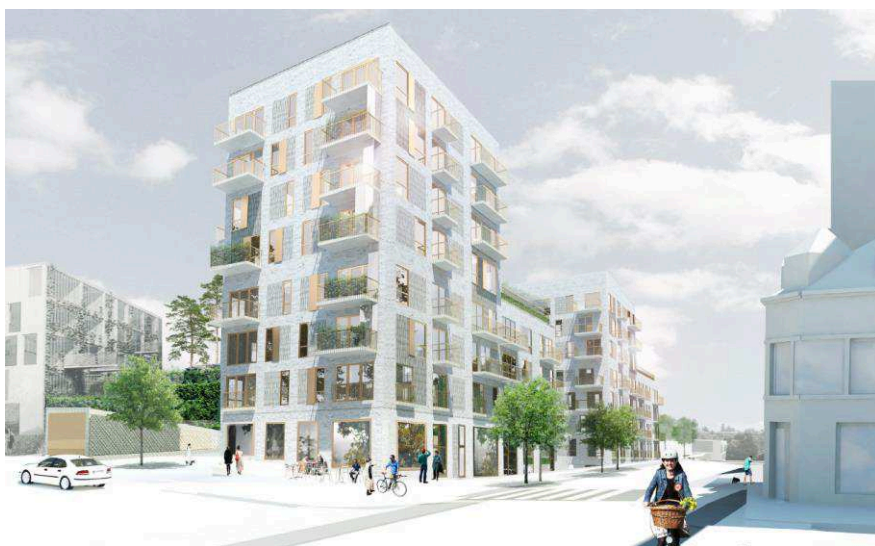
Ny vy, enligt planförslaget från väster. Till vänster skymtar en stiliserad redovisning av ny byggnad Alphyddan 13. Till höger syns en schematisk redovisning av den tidigare Konsumbutikens gatufasad (bild nedan) med planerad ny högre bebyggelse på befintlig parkeringsyta redovisad som en volym. Illustration Kjellander + Sjöberg.

Bebyggelsen som redovisas i Kjellander + Sjöbergs illustrationer har höjdmässig variation. Formspråket följer det som närmast är byråns signum – med stor omsorg i utföranden där fasadernas uttryck, material och volym spelar mot varandra, med en gemensam klangbotten. De illustrerade förslagen tar tydlig hänsyn till den pågående omdaning av stadsbilden samt områdets och gaturummets topografiska förhållanden.
