Geoteknisk utredning inför nybyggnation av bostadshus, Gamlebo 6, Svedmyra, Stockholms Stad

Markteknisk undersökningsrapport, MUR

GRANSKNINGSHANDLING 2014-07-04

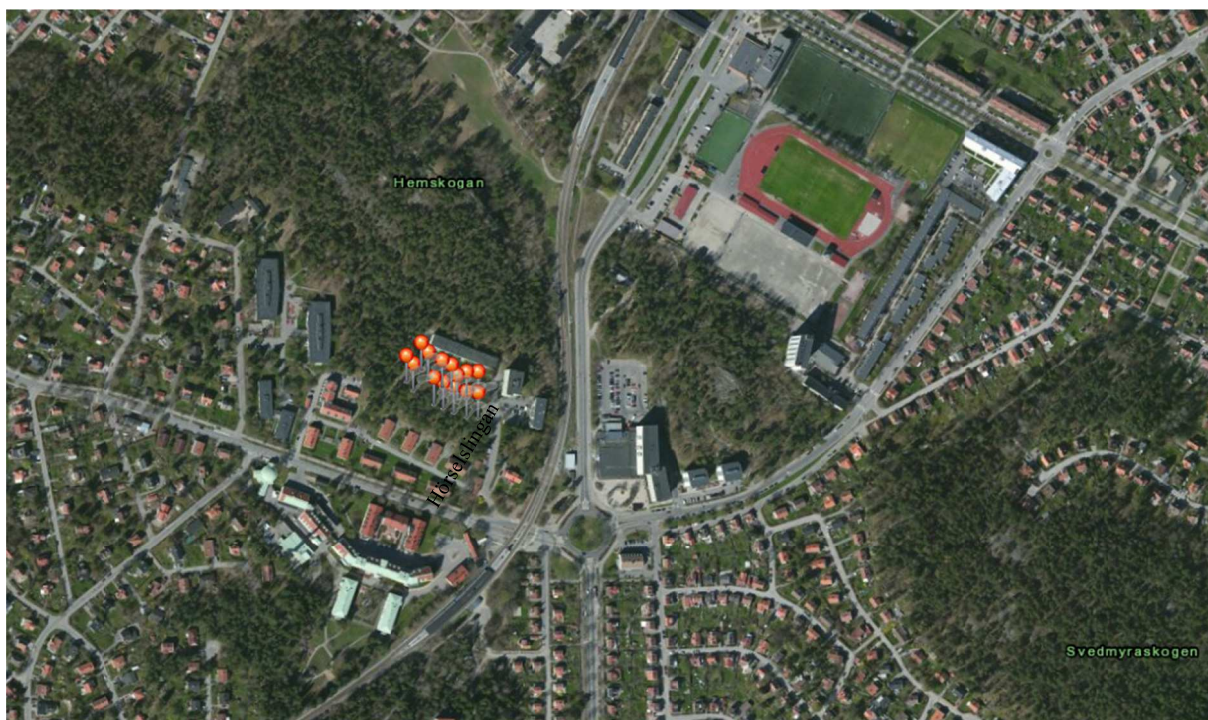
Figur 1.1 Översiktsbild över planerade nybyggnationer i fastighet Gamlebo 6.

På uppdrag av BESQAB har Geosigma AB utfört en geoteknisk utredning för planerade bostäder på fastigheten Gamlebo 6 i Svedmyra, Stockholm, se Figur 1.1.

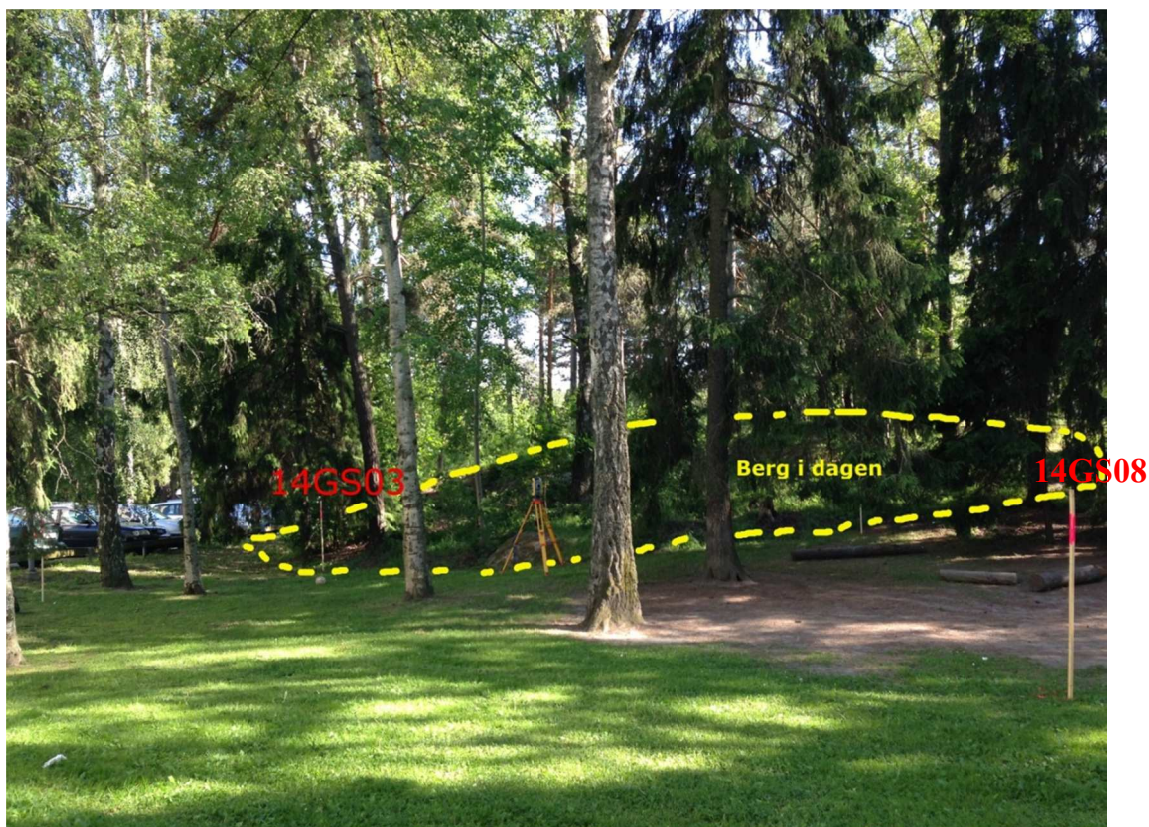
Figur 7.1 Vy mot södra Tussmötevägen 134, vid 14GS03 och 14GS08. Marken söder om punkterna består av fastmark och berg i dagen.

Detaljplaneområdet inom fastigheten Gamlebo 6 består av två olika delar. En relativt plan grönyta med en area av cirka 50 x 11 m², som används som lekplats. Den andra delen är täckt av skog, delvis hårdgjorda ytor och berg i dagen. Nivån på den befintliga markytan varierar i allmänhet mellan cirka +27,4 och cirka +29,4. Söder om området återfinns ett höjdparti med nivåer på upp till cirka +30,4 där berget går i dagen. Berg i dagen återfinns även i en punkt i västra delen av det undersökta området, se Figur 7.1.

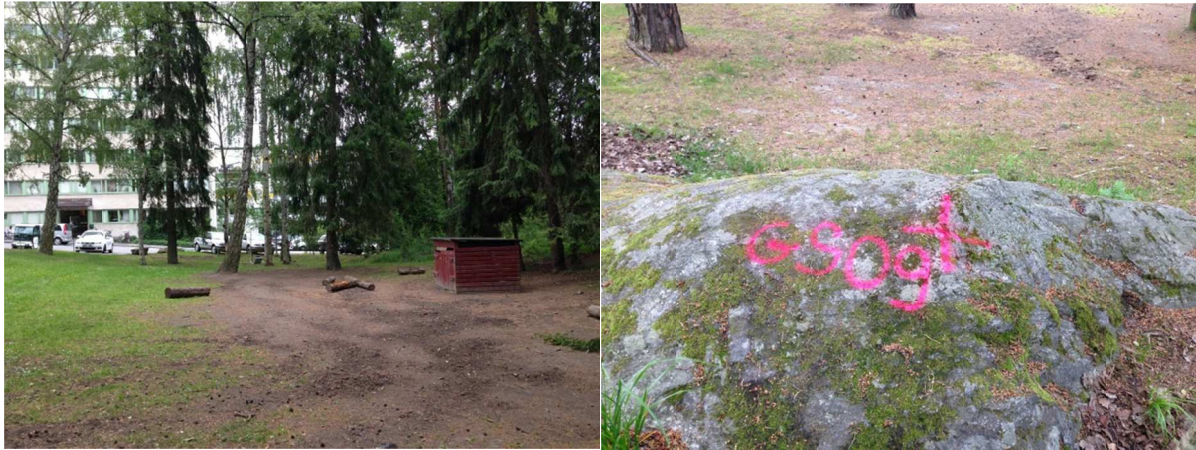
Figur 7.2 Vy mot östra Tussmötevägen, lek- och parkeringsplats (t.v.). 14GS09 ligger på berg i dagen (t.h.).

Utredningsområdet utgörs av hårdgjorda parkeringsytor, en lekplats, samt grönytor bestående av gräs och trädbevuxna partier, se Figur 7.2.
