Trifam Baltic 8 Annedal

UPPDRAGSNUMMER 1156263000

DAGVATTENUTREDNING FÖR KVARTERET BALTIC 8 I ANNEDAL

GRANSKNINGSHANDLING

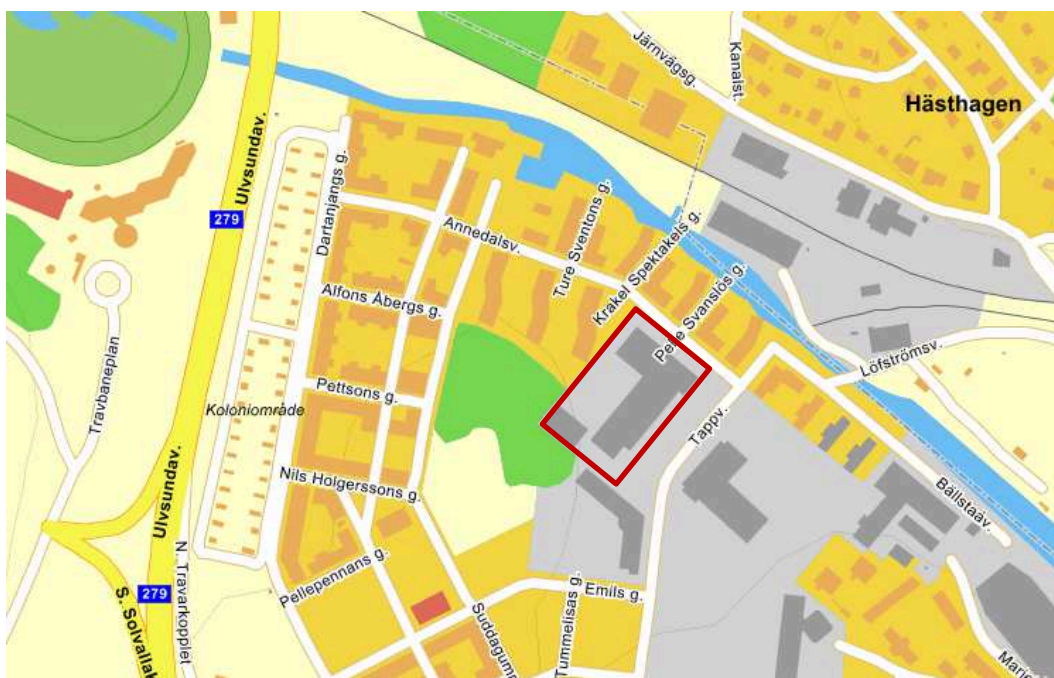
Figur 1. Aktuellt planområde/fastighet markerad med röd ram.

Planområdet ligger söder om Bällstaån i Mariehäll, se Figur 1, strax norr om Bromma flygplats. Plangränsen omfattar fastigheten Baltic 8 och avgränsas i nordost av Annedalsvägen, i väst av Annedalsparken och kvarter Baltic 23, i söder av Annedalskolan, i sydost av det blivande Bullerbytorget och Tappvägen. Fastigheten omfattar 9735 kvm (Stockholms Stad, 2014).

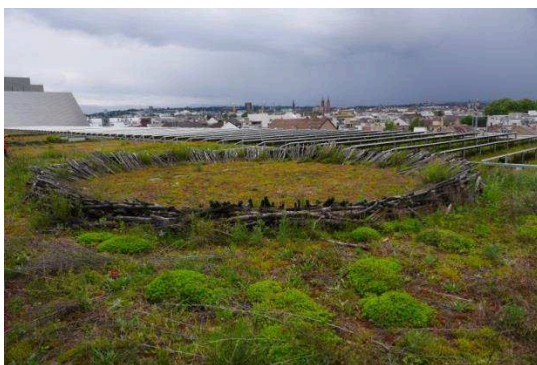
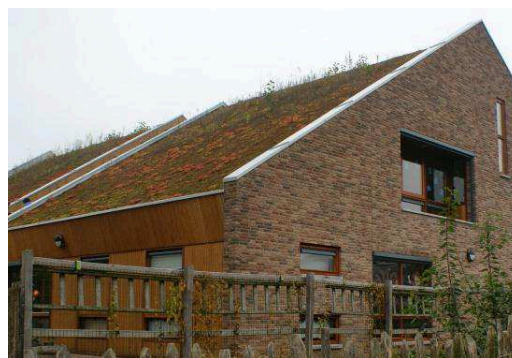
Figur 3. Exempel på gröna tak i stadsmiljö.

För att minska och utjämna flöden och därmed minska avrinningskoefficienten kan man använda gröna tak, exempelvis bestående av sedumväxter. Taken kan antingen avvattnas ensidigt mot gården, alternativt mot byggnadernas övriga tre sidor. Fördelas mängden på fler sidor minskas kravet på stora anläggningar. Gröna tak minskar den totalt avrunna mängden och ökar initialförlusten vid varje regntillfälle med ca 6-10 mm beroende på vald tjocklek på substrat och lutning på taket. Detta innebär att även kraftiga regn kan utjämnas under den första avrinningstiden. Sedumtaken klarar en lutning på upp till 27 %, vid brantare lutning torkar taken mot söder så pass mycket att växterna tar skada. Billigast är att anlägga tak med lutningar på 4-15 %. Enligt Vegtech som är en stor leverantör av vegetationsteknik hamnar då kostnaden på ca 500-550 kr/m² (inklusive entreprenad), räknat från takets tätskikt.

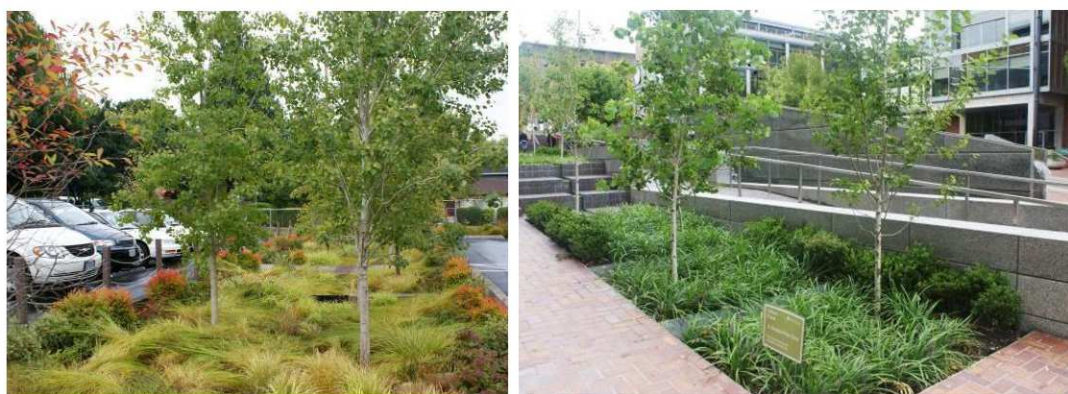
Figur 4. Exempel på växtbädd i kvartersmiljö.

Fördelarna med att använda växtbäddar för dagvattenhantering är många. Växternas rötter och jordbakterier hjälper till att bryta ner och fånga de föroreningar som transporteras med dagvattnet. I övrigt fås följande fördelar:
