## PERSTORP - DAGVATTENHANTERING

**Uppdrag:** 264029, Perstorp - Dagvattenutredning

Titel på PM: Perstorp - Dagvattenutredning

Status: Slutrapport

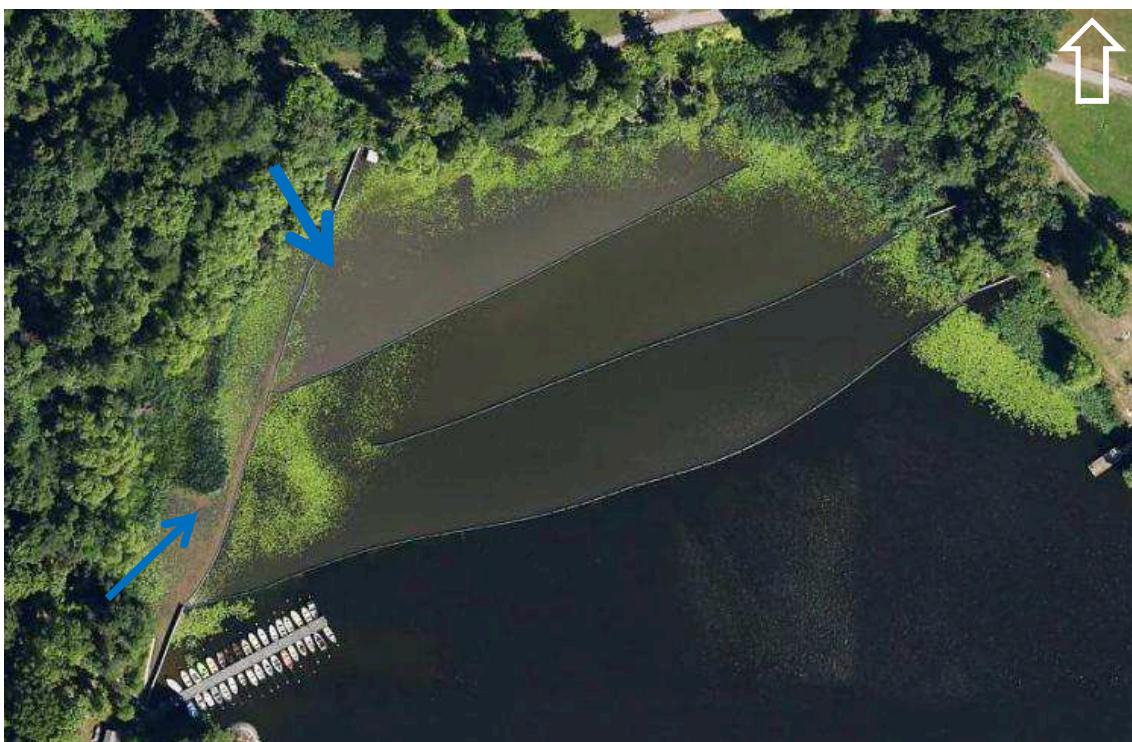
**Figur 4.** Flygfoto som visar att reningsanläggningen i Drevviken har förmåga att avskilja partiklar i inkommande dagvatten.

Figur 4 visar anläggningen med de två inloppen markerade. Anläggningens funktion är ännu inte utvärderad men bedöms vara god, bl.a. med stöd av flygfotot i figur 4.

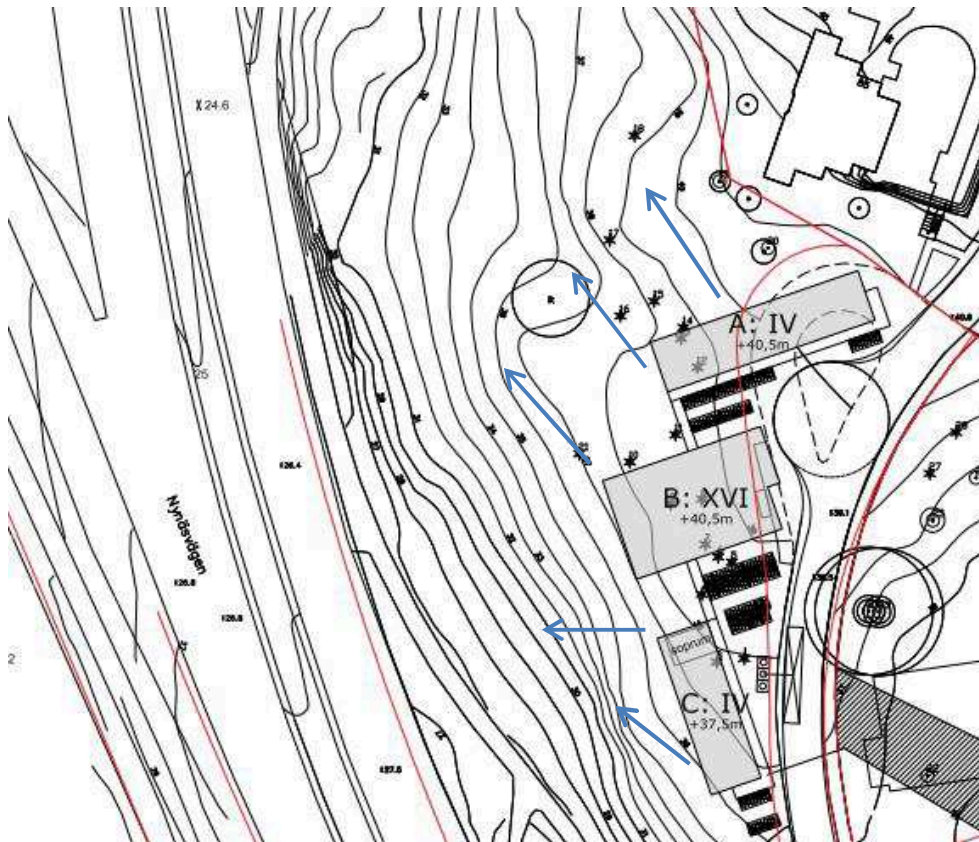
**Figur 5. Planerad bebyggelse i den västra delen av området med förslag till LOD på allmän platsmark (bearbetad skiss från White Arkitekter, 20150624). Dagvatten från tak och hårdgjorda ytor kan ledas ut över naturmark väster och norr om bebyggelsen (blå pilar indikerar riktning). Åtgärder för att förhindra erosion i naturmarken bör övervägas.**

Ett område som bedöms som lämpligt för LOD genom infiltration/översilning är bebyggelsen i den västra delen mot Nynäsvägen (figur 5). Här finns enligt geokarta en randzon med morän. Vid platsbesöket bedömdes området som ett lämpligt område för infiltration/fördröjning av dagvatten (bild 1, bilaga 3). Dock bör dagvatten från hårdgjorda ytor spridas ut för att inte erosionsskador ska uppstå i naturmarken. Lämpligaste området för LOD i naturmark är området nordväst om den planerade bebyggelsen. Avledning direkt mot platsen där en gång- och cykeltunnel passerar under Nynäsvägen bör undvikas. Flödet totalt ut från planområdet bör kunna minskas från 256 l/s till under 200 l/s, dvs en ytterligare minskning jämfört med dagens avrinning.

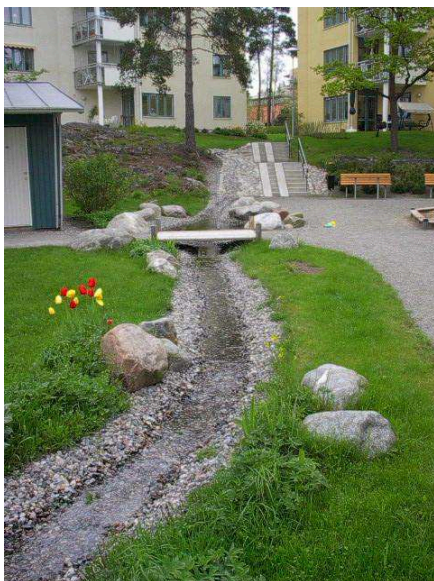
**Figur 7. Exempel på ytlig avrinning/infiltrationsstråk i bostadsområde i Västerås**

I övrigt utgörs bebyggelsen av punkthus i gröna ytor, här bedöms risken för att vatten ansamlas som låg på grund av områdets lutning nedåt i alla väderstreck. Dock måste avrinning från tak och hårdgjorda ytor hindras från att negativt påverka lägre liggande bebyggelse. Detta kan ske genom att vattenstråk anläggs i terrängen (figur 7). Dessa utformas så att erosion inte uppstår och kan utgöra ett tilltalande inslag i boendemiljön.

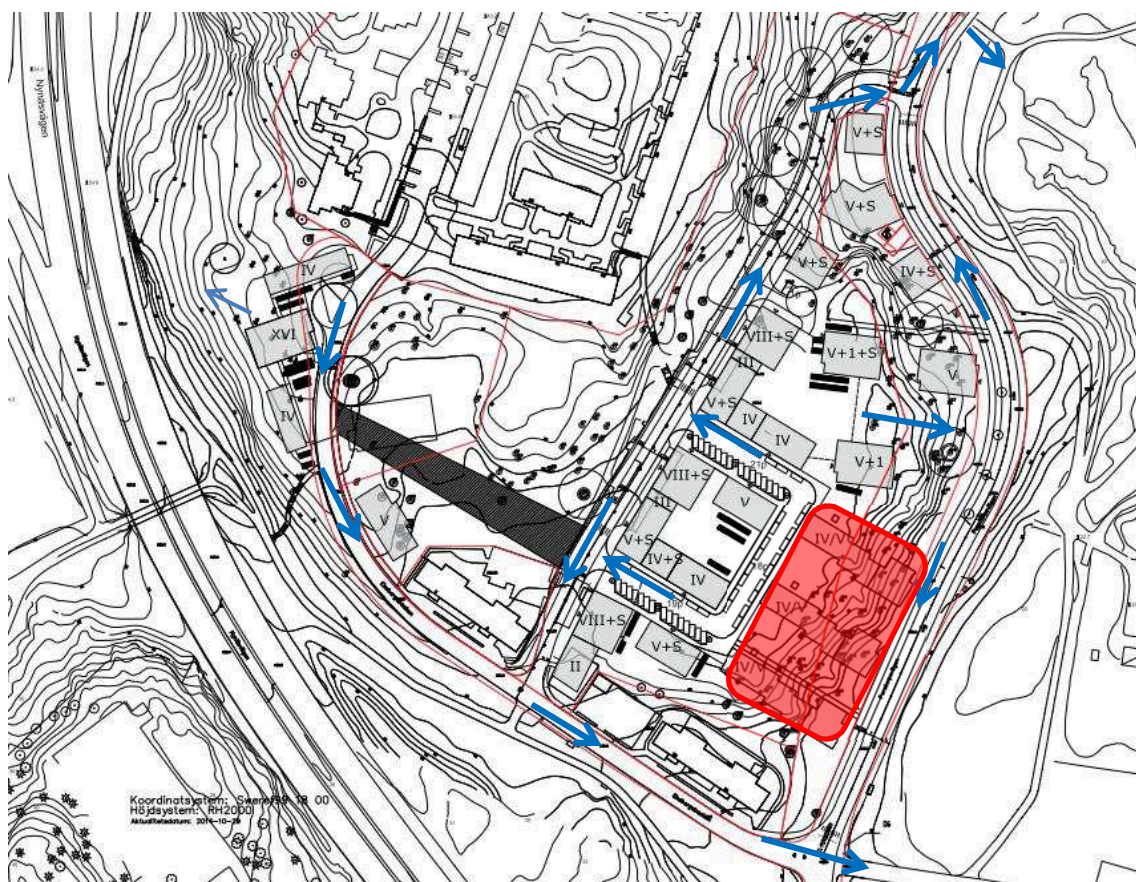
**Figur 8. Ytliga avrinningsvägar ut från området** (bearbetad skiss från *White Arkitekter*, 20150624). Område dit dagvatten ej bör ledas aktivt på grund av ev. framtida bebyggelse markerat med rött.

Det rekommenderas att noga planera områdets höjdsättning och skapa nya förutsättningar för vatten att ytledes rinna ut från området vid extrema regn. Då ytterligare bebyggelse kan komma att uppföras öster om det underbyggda kvarteret vid lokalgatan är höjdsättningen av kvarteret viktig att beakta så att inte vatten leds mot ny bebyggelse öster om denna.

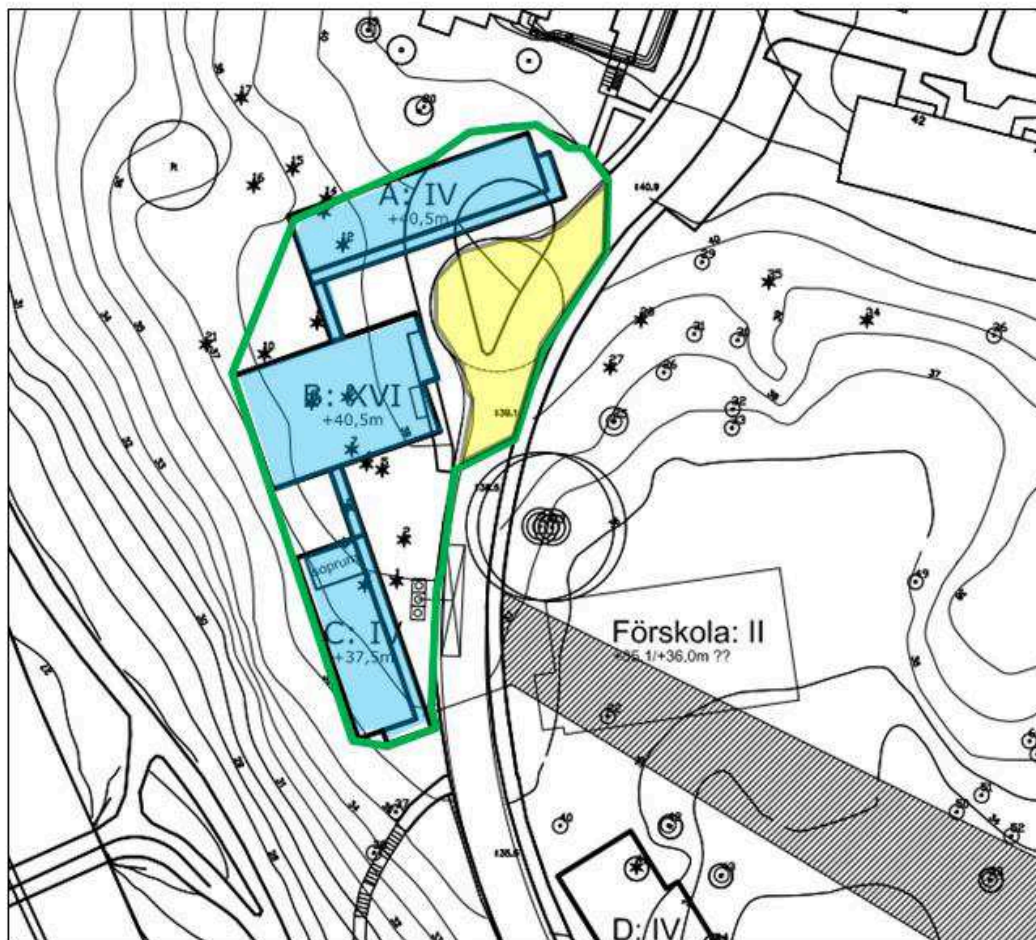
Illustration av ytuppskattning efter omdaning för västra delen mot Nynäsvägen. Blå ytor visar tak, gul yta den nya vägutbredningen och grön linje visar avgränsning.

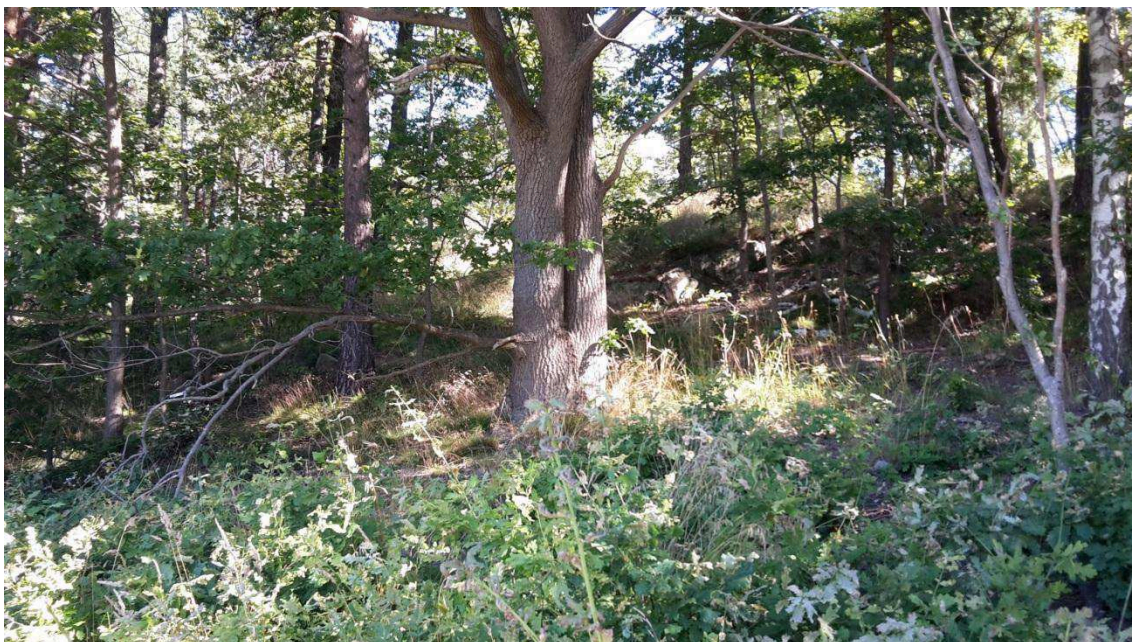
Bild 1. Slänt längs med GC-stråk vid Nynäsvägen nedanför planerad ny bebyggelse i områdets västra del. Bedöms kunna användas för LOD. Foto taget mot öster.

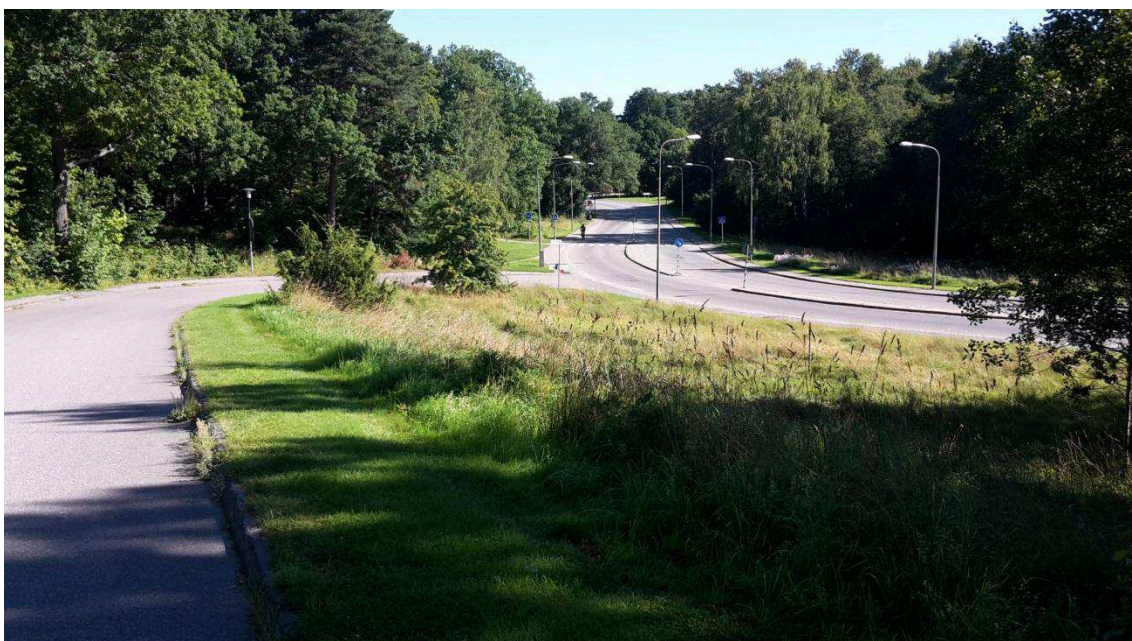
Bild 2. Foto taget mot norr och Perstorpsvägen från Farsta sjukhem. Bilden visar befintlig lokalgata som kommer att bibehållas efter omdaning. Gatan lutar kraftigt mot Perstorpsvägen.

Samtliga vägar i området lutar bort från bebyggelsen. Både Ekebergabacken och den nya lokalgatan (bild 2 och 3 i bilaga 3) har relativt kraftig lutning ner mot Perstorpsvägen som i sin tur gränsar mot grönområden vid Drevviken. Därmed kommer ytliga vattenvägar att finnas som kan avleda dagvatten bort från området. Några skador på byggnader och installationer i lägre liggande terräng bedöms inte kunna uppstå.

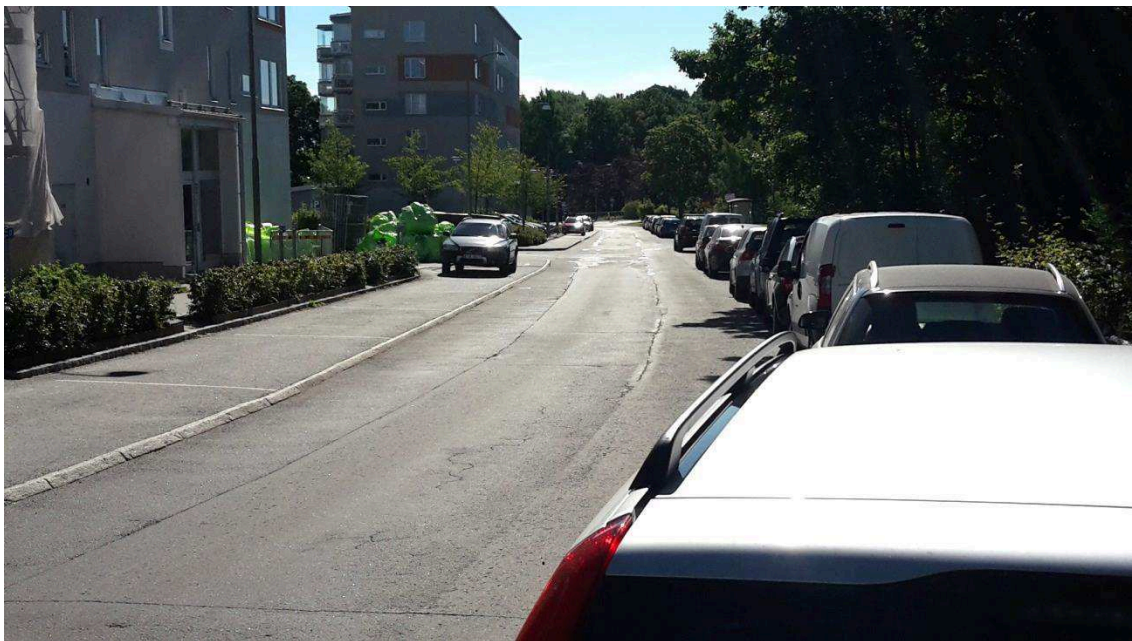
Bild 3. Foto taget från övre delen av Ekbergabacken mot öster och Perstorpsvägen. Gatan lutar kraftigt mot Perstorpsvägen och vidare mot ej bebyggda ytor vid Drevviken.
