GEOTEKNISKT UTLÅTANDE
PERSTORP 1 & 2, SKÖNDAL

Uppdrag: 264896, Perstorp 1& 2, Sköndal

Titel på rapport: Geoteknisk utlåtande

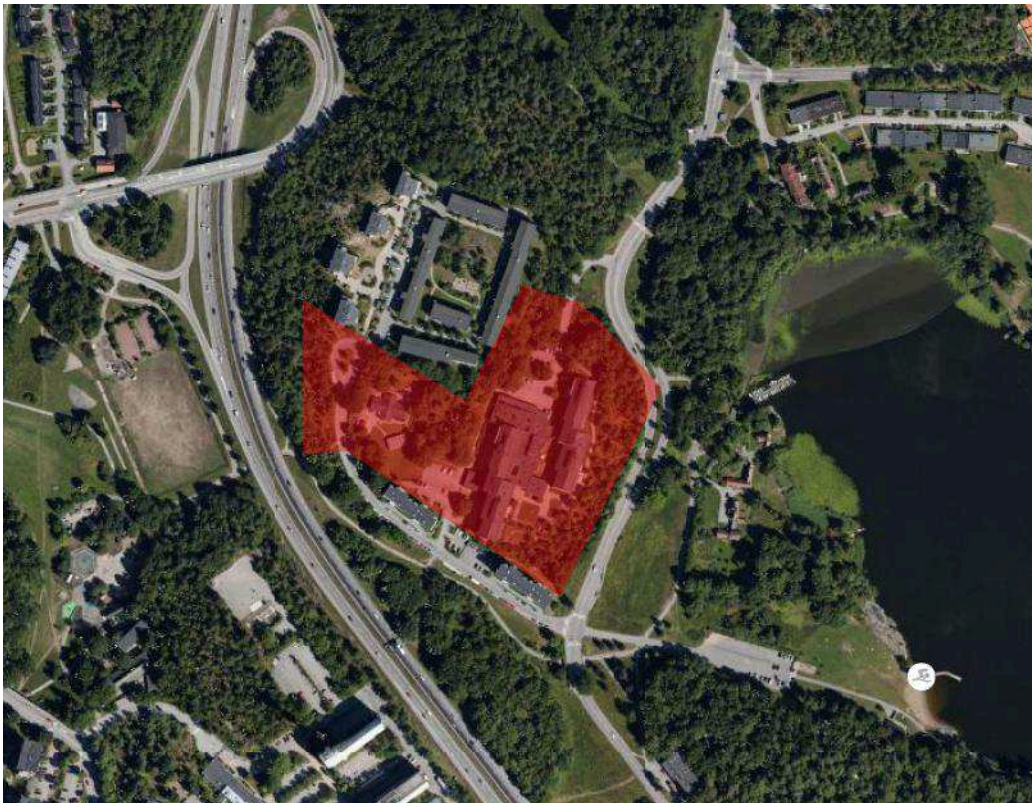
Det aktuella inventeringsområdets läge redovisas i rött i figur 1 nedan.

Figur 1. Översikt över inventeringsområdet Perstorp 1 & 2, Sköndal.
