BETONGBLANDAREN OCH FULLBLODET DAGVATTENHANTERING

Uppdrag: 266294, Betongblandaren - Dagvattenhantering

Titel på PM: Betongblandaren och Fullblodet - Dagvattenhantering

Status: Slutrapport

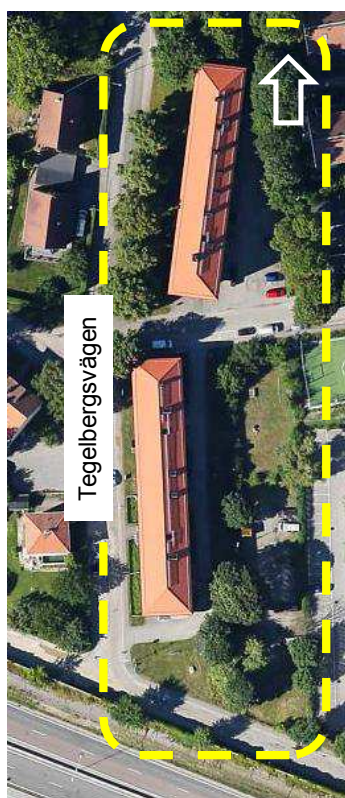
Figur 1. Fastigheterna Fullblodet (norra fastigheten) och Betongblandaren 14, nuläge. Omdaningsområdets ungefärliga yta visas innanför streckad linje (flygfoto från Eniro.se).

Fastigheterna består i nuläget av bostadshus omgivna av p-ytor, grus och gräsytor med inslag av träd (se figur 1 samt bilder i bilaga 3). Från Betongblandaren sker all avvattnings till det allmänna ledningsnätet via dagvattenledningar, och från Fullblodet via kombinerat ledningsnät. LOD i form av rening och fördröjning saknas. befintliga hus ska rivas. Efter omdaning kommer ytan att bebyggas med nya bostadshus (figur 2 och 3). Ett större bostadshus i Betongblandaren planeras underbyggt med garage.

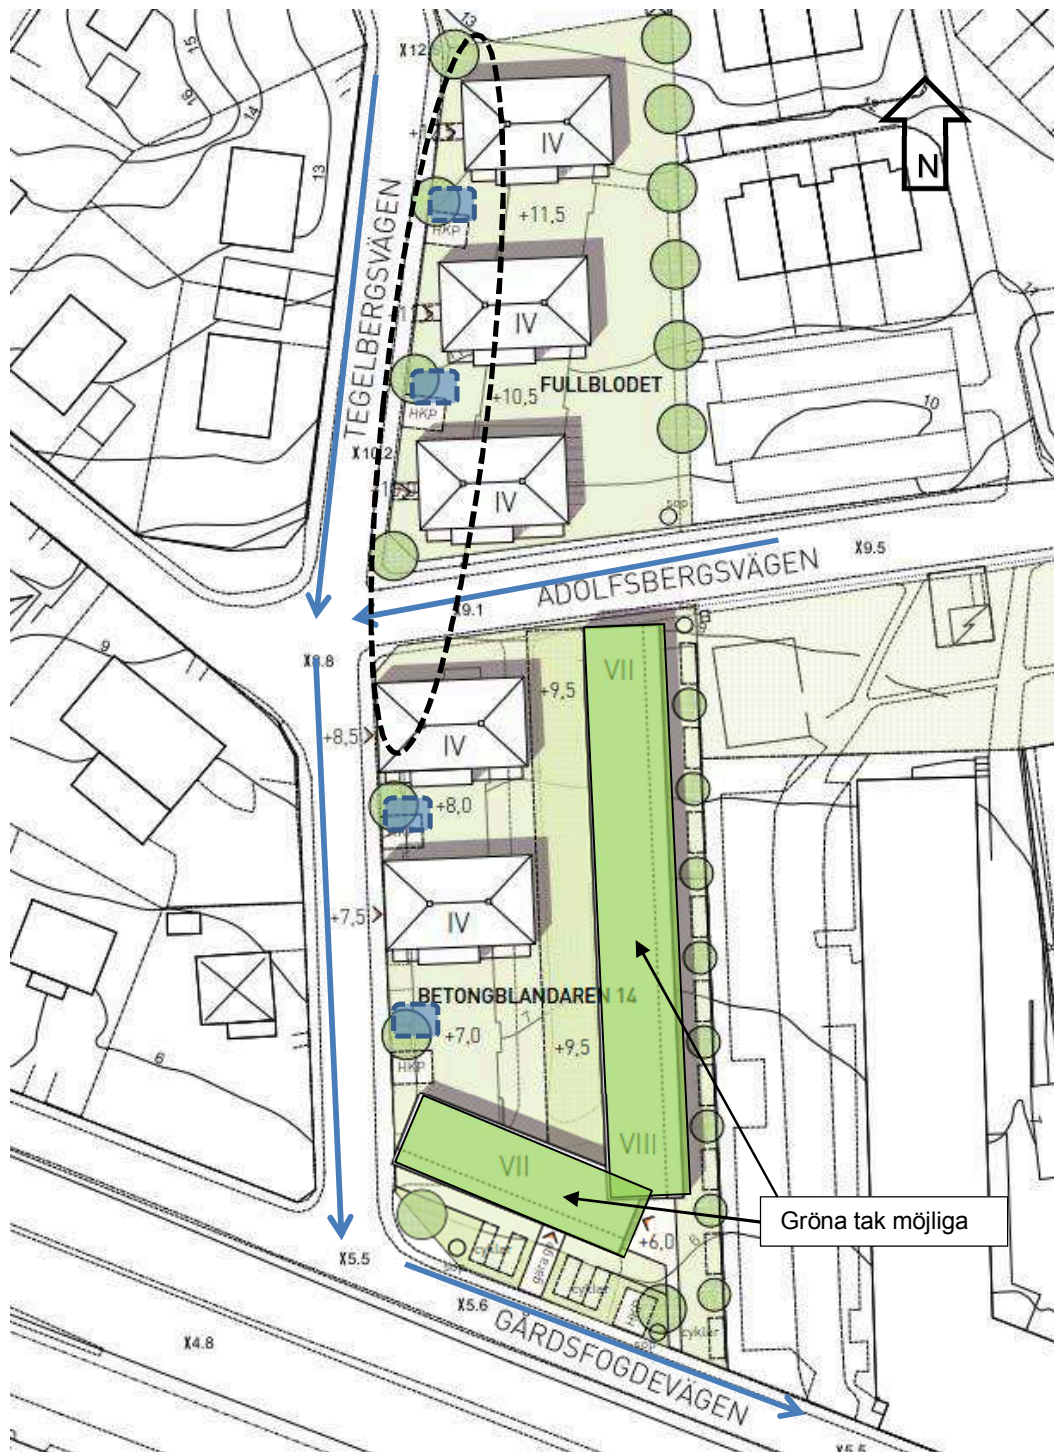
Figur 3. Kvarteret efter omdaning med förslag till LOD på allmän platsmark (bearbetad skiss från Brunnberg & Forshed Arkitekter, 20151019). Takvatten kan exempelvis fördröjas och infiltreras i infiltrationsmagasin med dagvattenkassetter på ej underbyggda ytor (blå rektangel, förslag på placering). Geotekniskt underlag visar dock att infiltrationsförhållandena på Betongblandaren kan vara dåliga. Blå pil visar avrinning yledes från området. Yta inom steckad linje visar område där störst möjlighet till infiltration i morän bedöms finnas.

Med befintligt geotekniskt underlag bedöms infiltration via magasin av dagvattenkassetter främst vara lämpligt på fastigheten Fullblodet.

Eventuella LOD-anläggningar kan, speciellt om de placeras i ett område med dålig infiltrationsförmåga, behöva anslutas med bräddledning alternativt strypt ledning på lämplig höjd till dagvattenledningsnätet för att minimera risker för att magasinet går fullt vid intensiva eller frekvent återkommande regn.

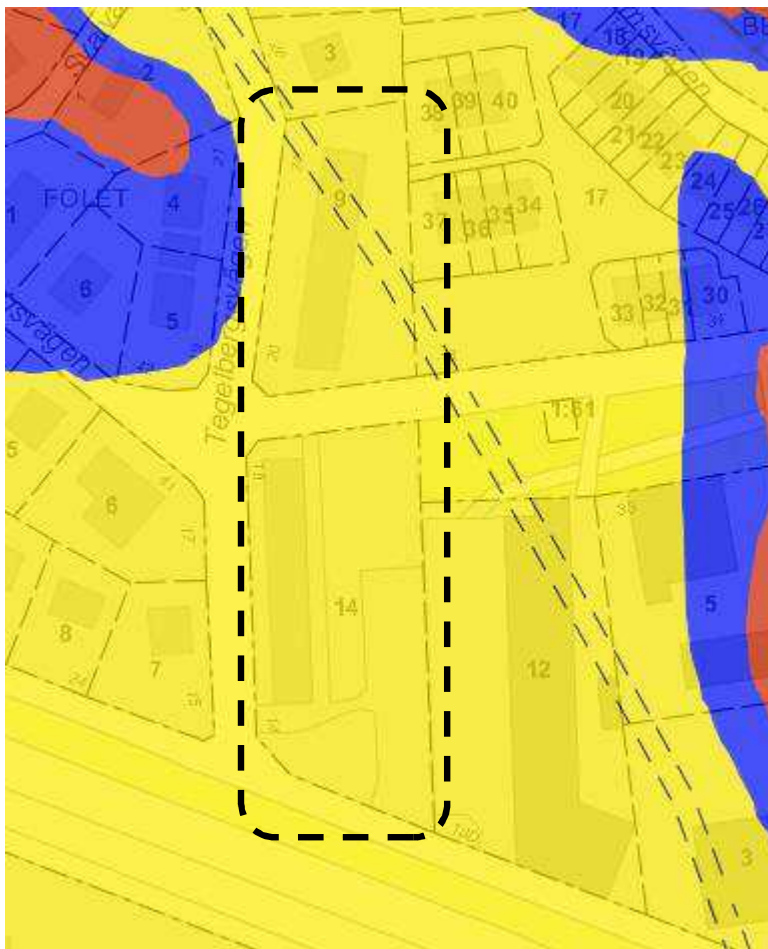
Bilaga 2: Markförhållanden

Markförhållanden i planområdet. Planområdet visas ungefärligt innanför streckad markering. Gul yta = lera, blå = morän och röd = berg i dagen. Karta hämtad från Geoarkivet, Stockholms stad (byggnadsgeologisk karta ca 1980).

Som framgår av översiktlig geoteknisk karta i bilaga 2 består marken på fastigheterna av lera. En geoteknisk bedömning av området utifrån tillgängligt underlag är gjord 2012 (Fullblodet & Betongblandaren, PM-Geoteknik. Kåver & Mellin AB, 2012-02-19).

Enligt jordartskarta från Stockholms stad (bilaga 2) består undersökningsområdet av lera vilket innebär generellt dåliga infiltrationsförhållanden. Enligt geoteknisk bedömning (se avsnitt ovan) kan lerdjupet vara begränsat, främst i kvarteret Fullblodet. Därmed kan möjligheter att infiltrera dagvatten finnas. Detta sker lämpligast genom att infiltrationsmagasin av dagvattenkassetter anläggs på plats som bedöms som lämplig för infiltration (se figur 3). Även praktisk hänsyn så som körbarhet och närhet till husgrunder bör beaktas. Generellt bör dagvattenkassetterna ha 0,8 m marktäckning om ytorna ska vara körbara. Magasin avsedde för infiltration bör placeras en bit från husgrunder om inte tätande lerlager förhindrar att vatten riskerar att trycka mot konstruktionen under mark.
