ANALYS AV KULTURVÄRDEN & KONSEKVENSER AV EN EV. FLYTT AV GULA VILLAN, KARLSBODAVÄGEN KV MARIEHÄLL 1:10

WILUND ARKITEKTER & ANTIKVARIER AB
NYBROGATAN 81 114 41 STOCKHOLM
08-23 19 39
WWW.WA2.SE
KONTORET@WA2.SE

PAUL WILUND & KALLE ANDERBERG
2015-10-15

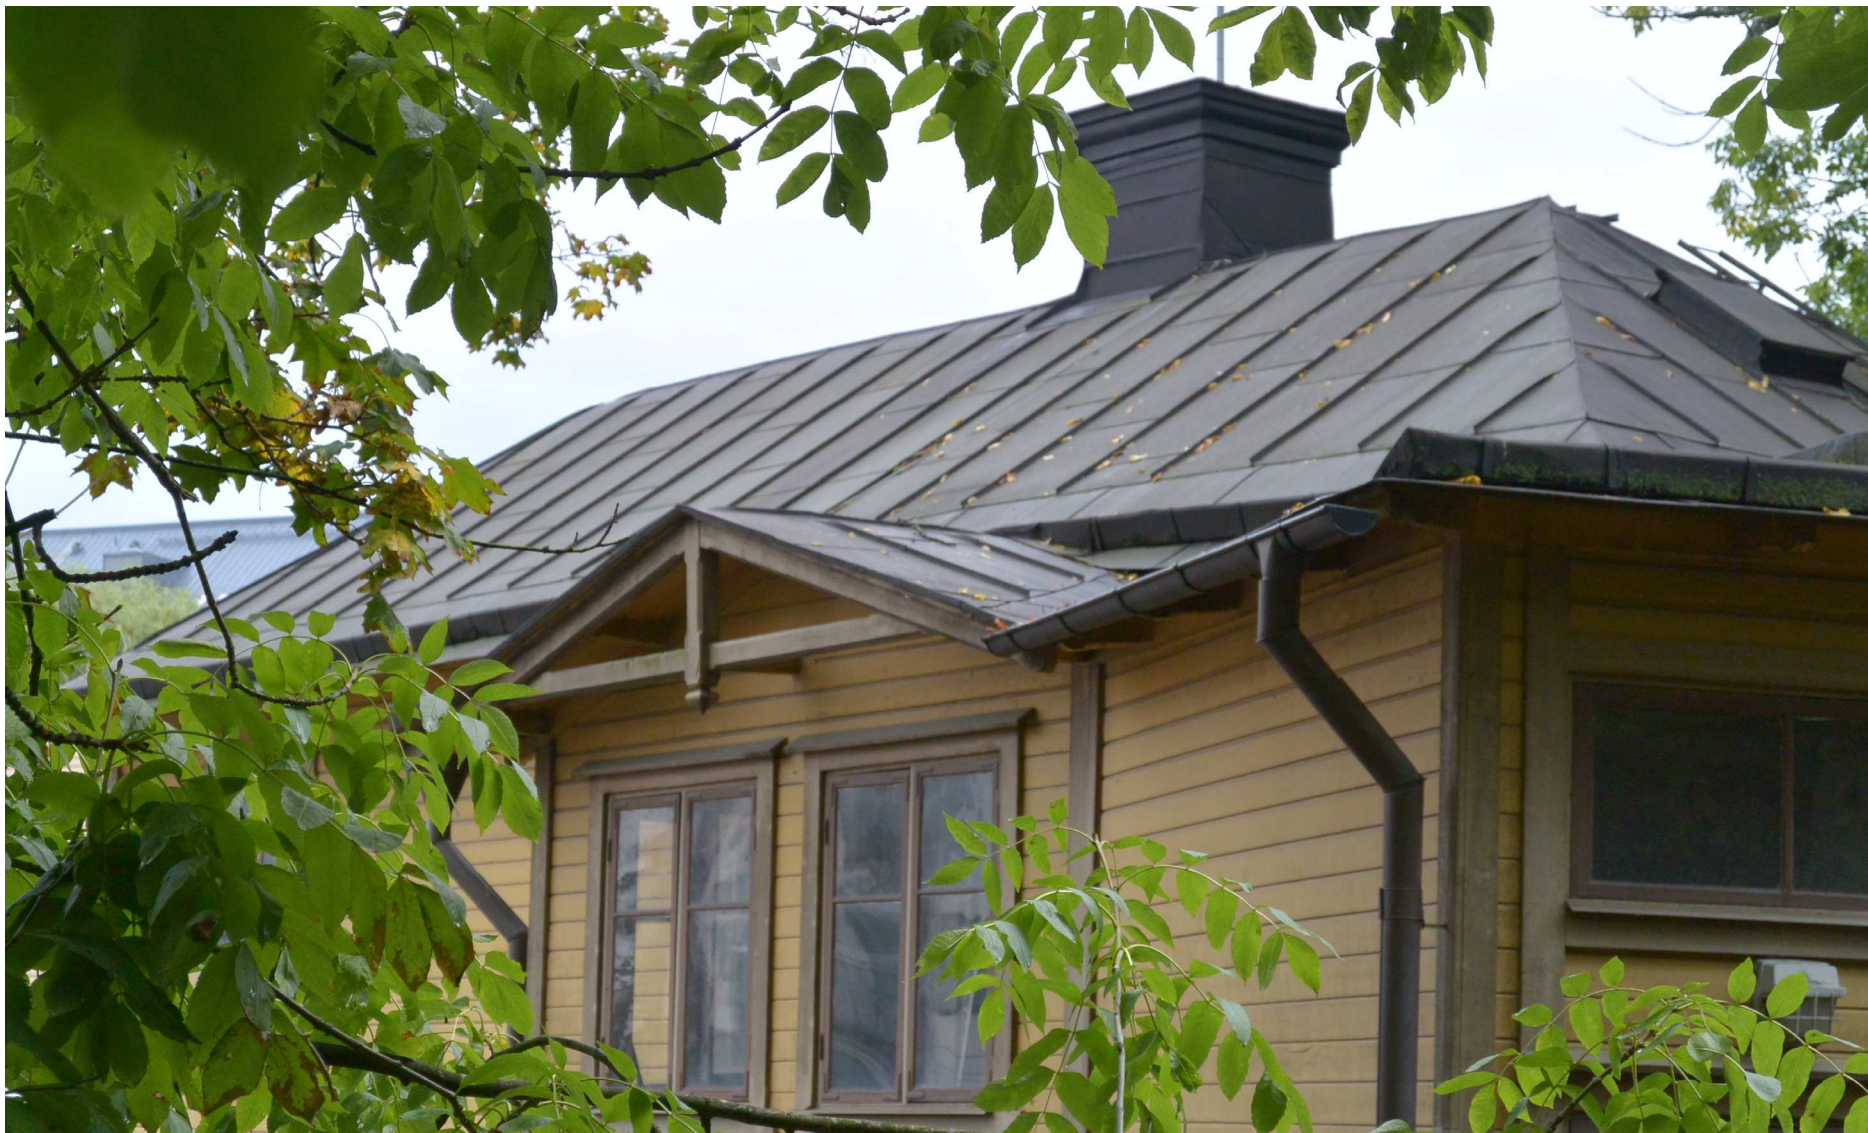
DENNA SIDA

- BYGGNADENS TAKLANDSKAP SAMT FRONTONEN, ENTRÉVERANDAN MED SIN DEKORATIVA TAKSTOL I RÖSTET. SKORSTEN MED KARNISSVÄNGT KRÖN OCH VALMAT PLÅTTÄCKT TAK MED SKIVTÄCKNING.
- NEDRE RADEN FRÅN VÄNSTER: FASADEN MOT VÄSTER MED DET ÄLDRE TRAPPHUSET TILL VÄNSTER OCH TILL HÖGER OM DETTA DEN SEKUNDÄRT TILLKOMNA TOALET-TILLBYGGNADEN.
- FASAD MOT NORR, I BOTTENPLANET TILL VÄNSTER EN SEKUNDÄR DÖRR MED OMFATTNING SOM HAR ERSATT EN ÄLDRE DÖBATTANGDÖRR (PARDÖRR). TILL HÖGER OM DETTA EN IGENSATT ÖPPNING SAMT EN DÖRR I BOTTENVÅNINGEN PÅ ENTREVERANDAN VILKEN LEDER TILL EN MINDRE FARSTU
- GRUNDENS STENKVADRAR ÄR MURADE MED ETT BRUK SOM TROLIGEN ÄR ETT KC, FOGARNA ÄR DRAGNA

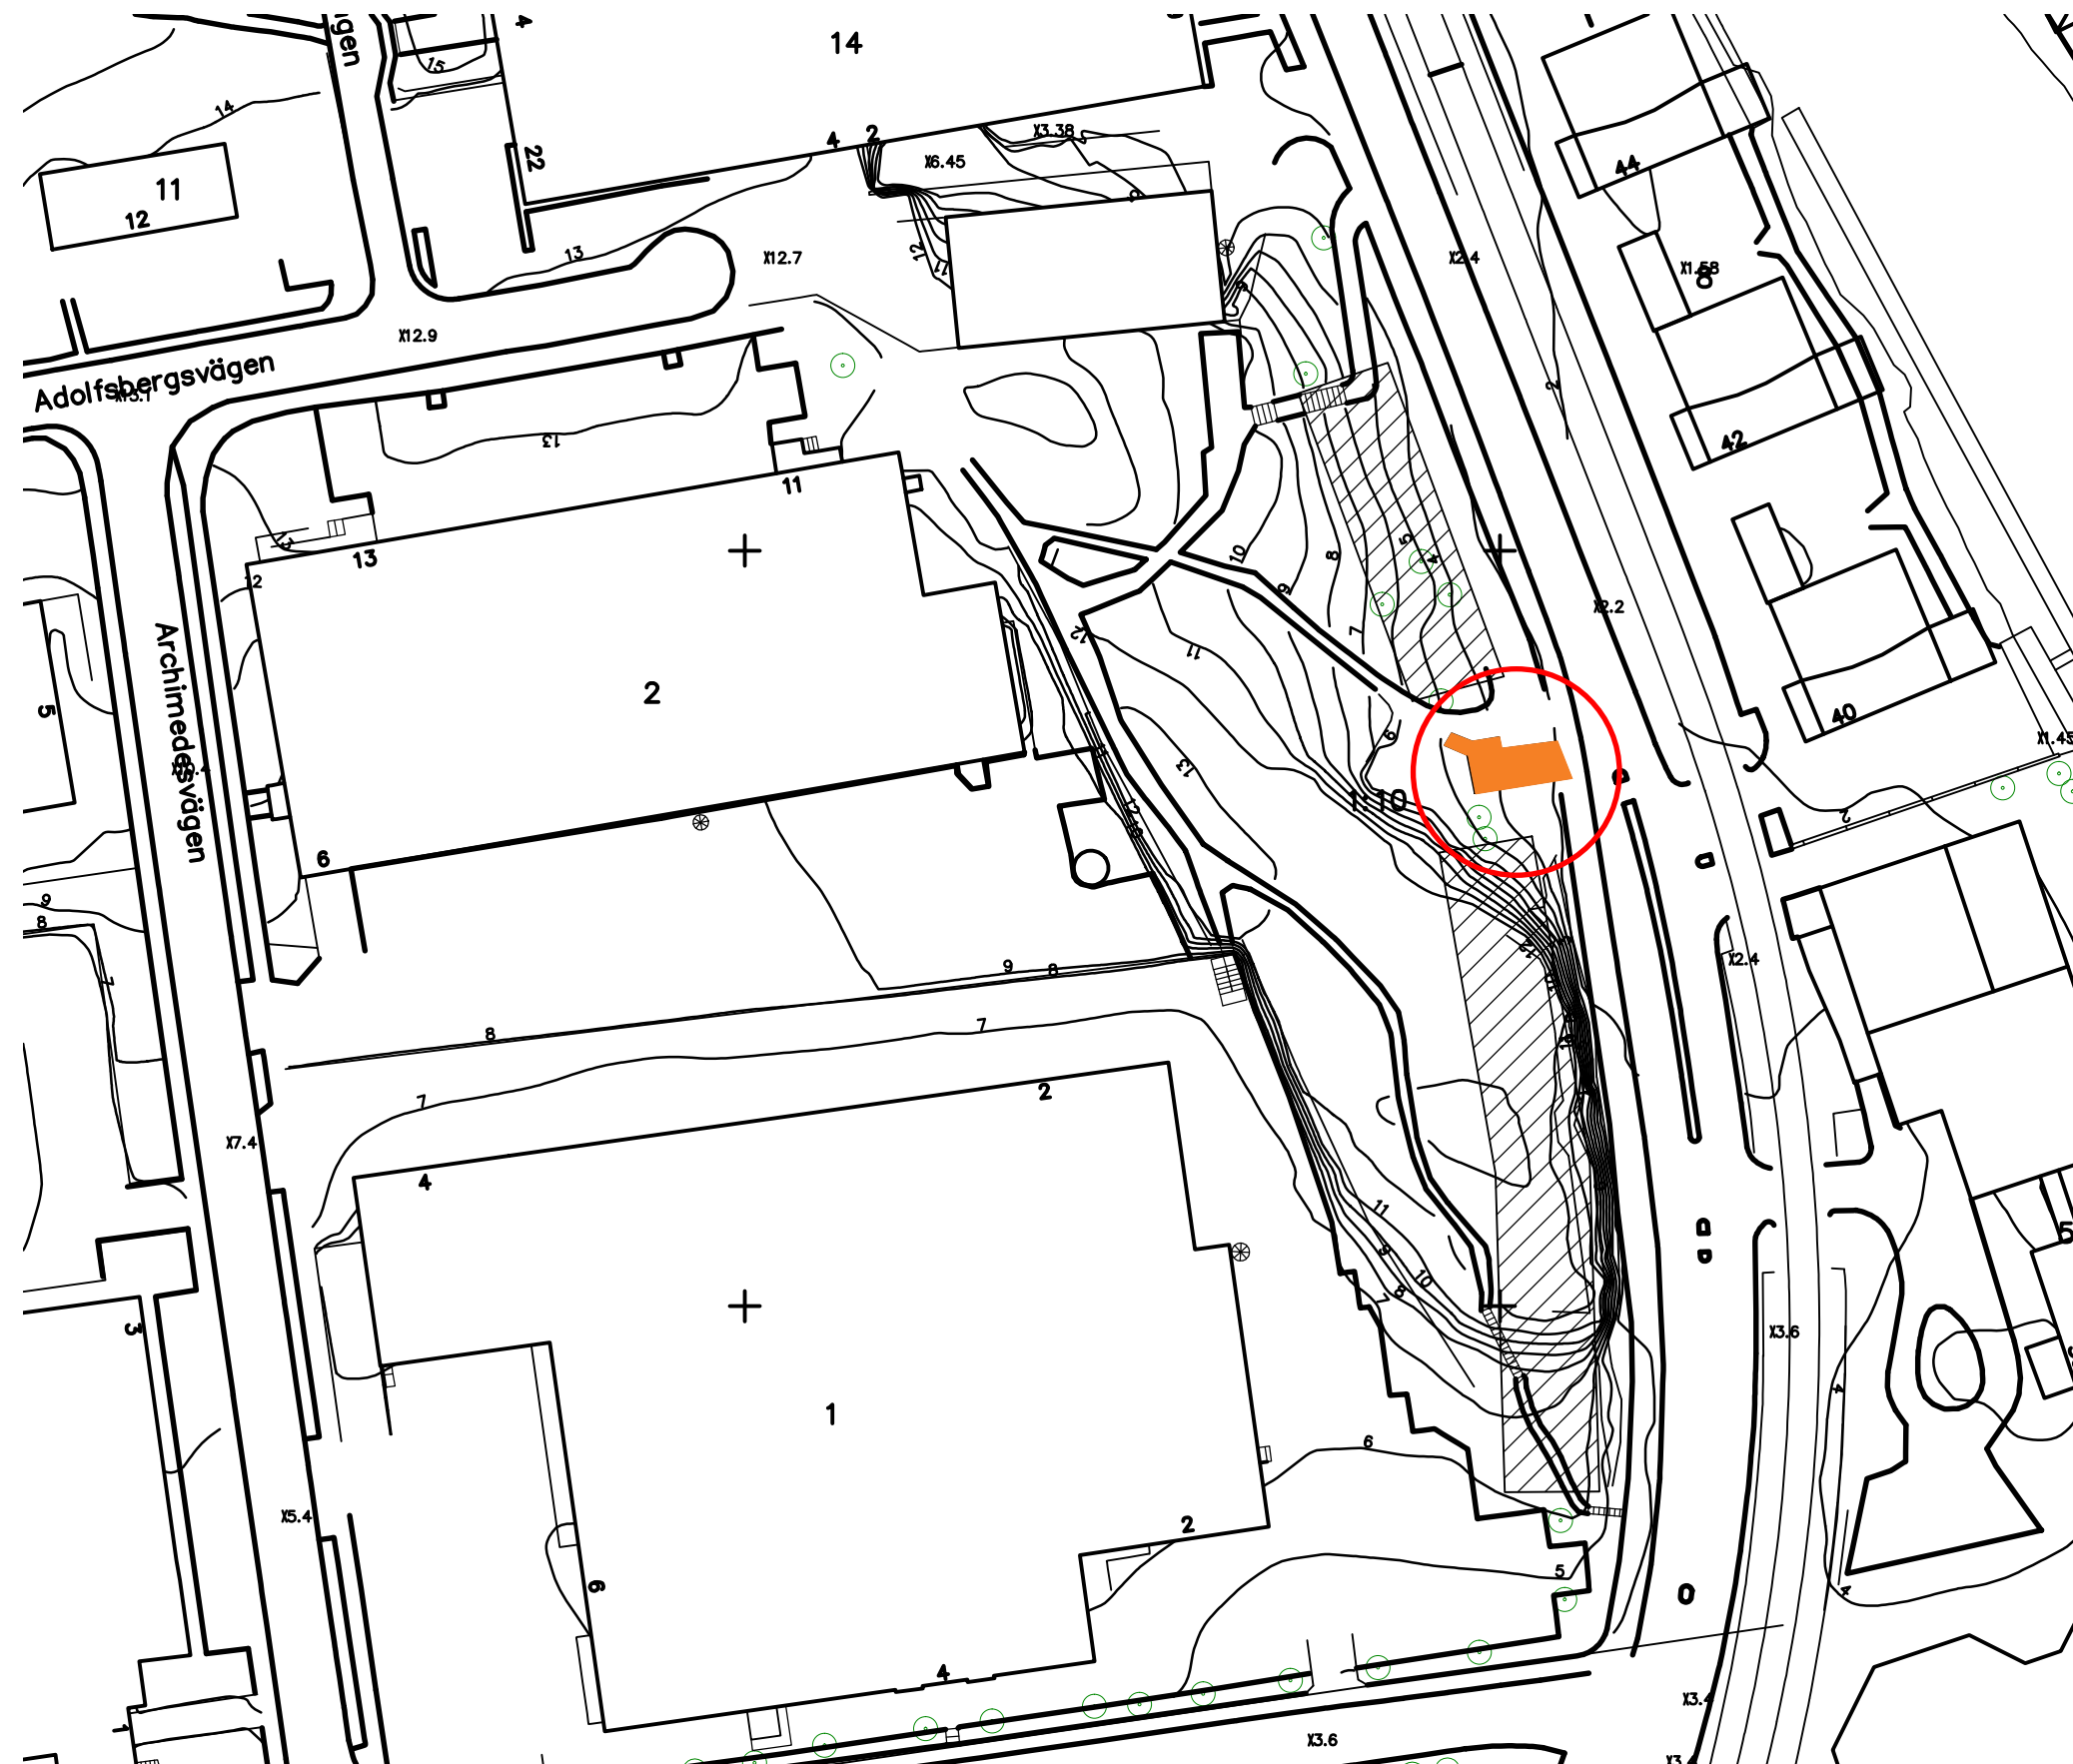
B. FLYTT NÅGOT LÄNGRE MOT VÄST I BEFINTLIGT LÄGE

En flytt någon meter mot väst skulle innebära att byggnaden hamnar något mer skyddat. Detta skulle kunna innebära trafiktekniska fördelar. Huvuddelen av de värden byggnaden har i befintligt läge bevaras. På samma sätt som vid ett bevarande på befintlig plats kan dessa värden förstärkas om närmiljön med den äldre vägsträckningen och husgrunderna görs mer avläsbara och om byggnaden restaureras varsamt så dess karaktär av enkel sekelskiftesbebyggelse görs tydligare.

På samma sätt som i alternativ A, D och E har läget även värden för caféverksamheten då byggnaden är väl synlig från Karlsbodavägen. Sammanhanget torde med en så liten flytt kunna betraktas som i det närmaste autentiskt. Alternativet innebär precis om i alternativ A att två av fjorton enheter av den planerade nybebyggelsen inte kan uppföras.

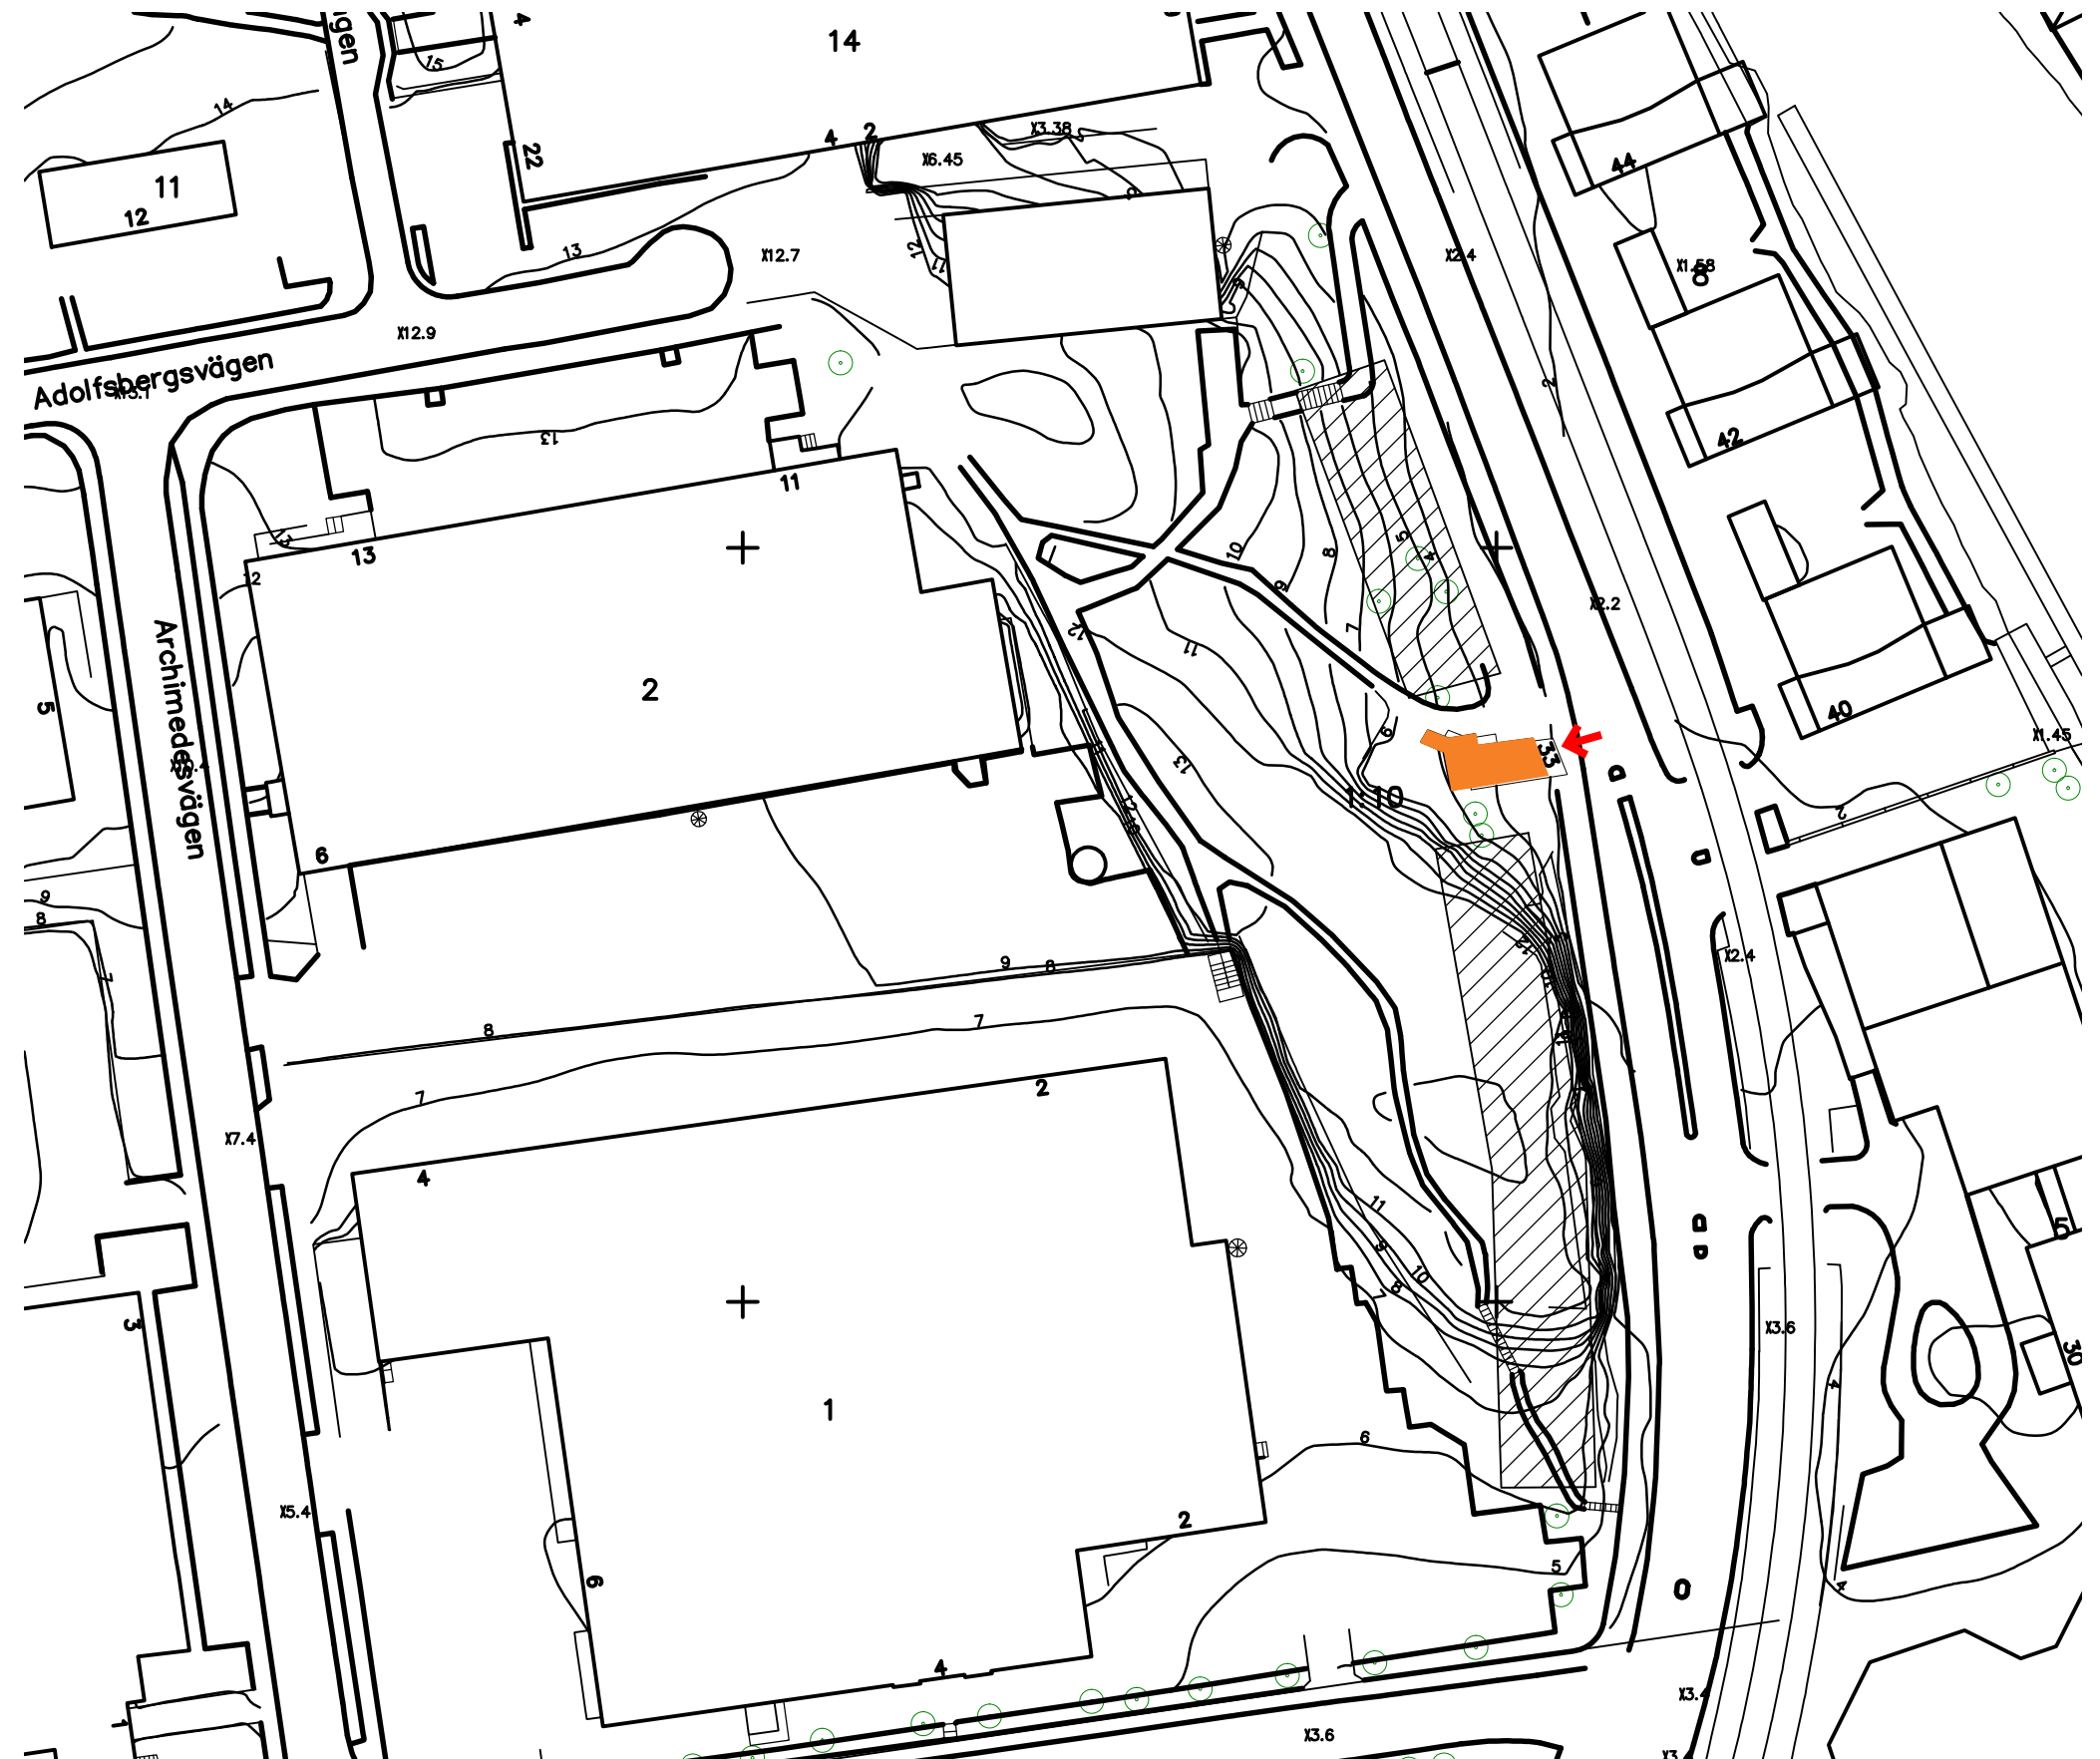
C. FLYTT UPP I PARKEN PÅ BERGET

En flytt från gatan upp på berget kommer att ha en negativ inverkan på byggnadens dokumentvärden och stadsbildsmässiga värden. Den kommer inte att få samma synlighet i stadslandskapet och byggnadens form blir delvis svårbegriplig i ett nytt sammanhang med annorlunda topografi utan den förklaring som den intilliggande vägen ger.

Samtidigt finns möjligheter att skapa en ny miljö med stora upplevelsevärden. Caféverksamheten kan i detta läge få ett trivsamt sammanhang som kan ge parkmiljön ett tillskott. Byggnaden kan med en placering i parken få en egen oas där den och verksamheten kan utvecklas på nya villkor. Den kan i viss mån bära med sig sina kulturvärden och berätta om den äldre enkla bostadsbebyggelsen i området, men detta värde försvagas och förändras.

Rent tekniskt är denna flytt den längsta av de föreslagna, den kräver att huset ställs på någon transport. Markförhållandena bedöms dock som relativt lika vilket gör en anpassning av byggnaden och marken mindre omfattande om byggnaden orienteras enligt vår skiss.
