MARIEHÄLL 1:10 DAGVATTENHANTERING

Uppdrag: 266299, Mariehäll 1:10 - Dagvattenhantering

Titel på PM: Mariehäll 1:10 - Dagvattenhantering

Status: Slutrapport

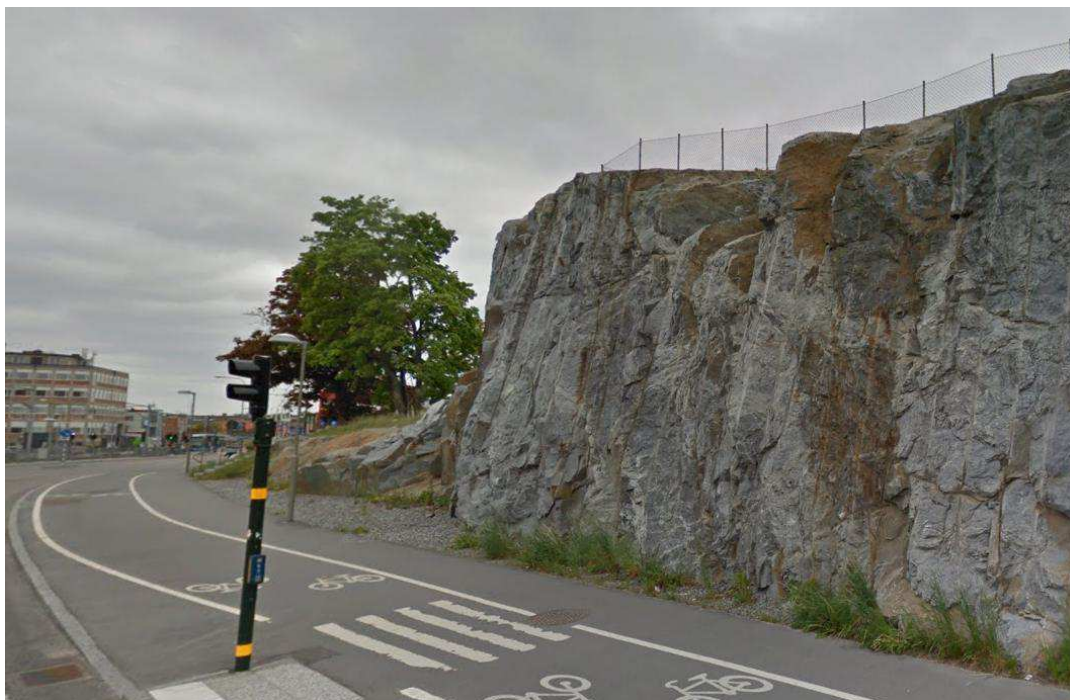
Figur 1. Södra delen av exploateringsområdet längs med Karlsbodavägen. Fotoriktning söderut.

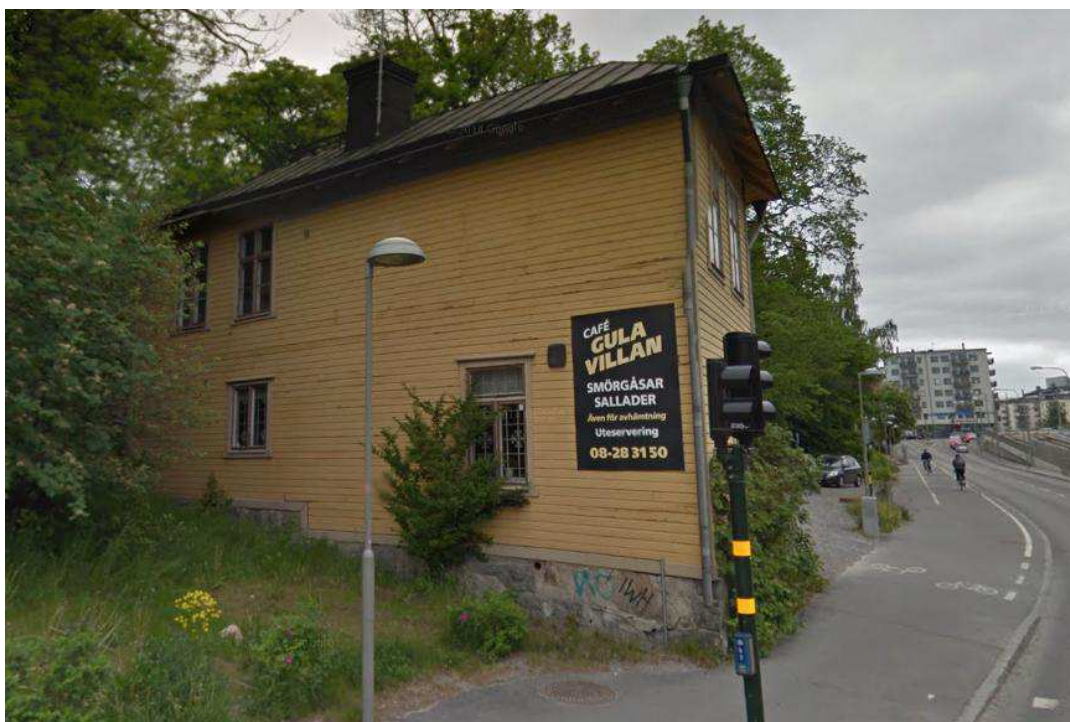
Figur 2. Norra delen av exploateringsområdet längs med Karlsbodavägen. Fotoriktning norrut mot möjlig lågpunkt i vägen.
