# Förstudie - geoteknik, hydrologi, dagvatten och miljöföroreningar

Ulvsunda industriområde, programsamråd

Geosigma AB

Mars 2012

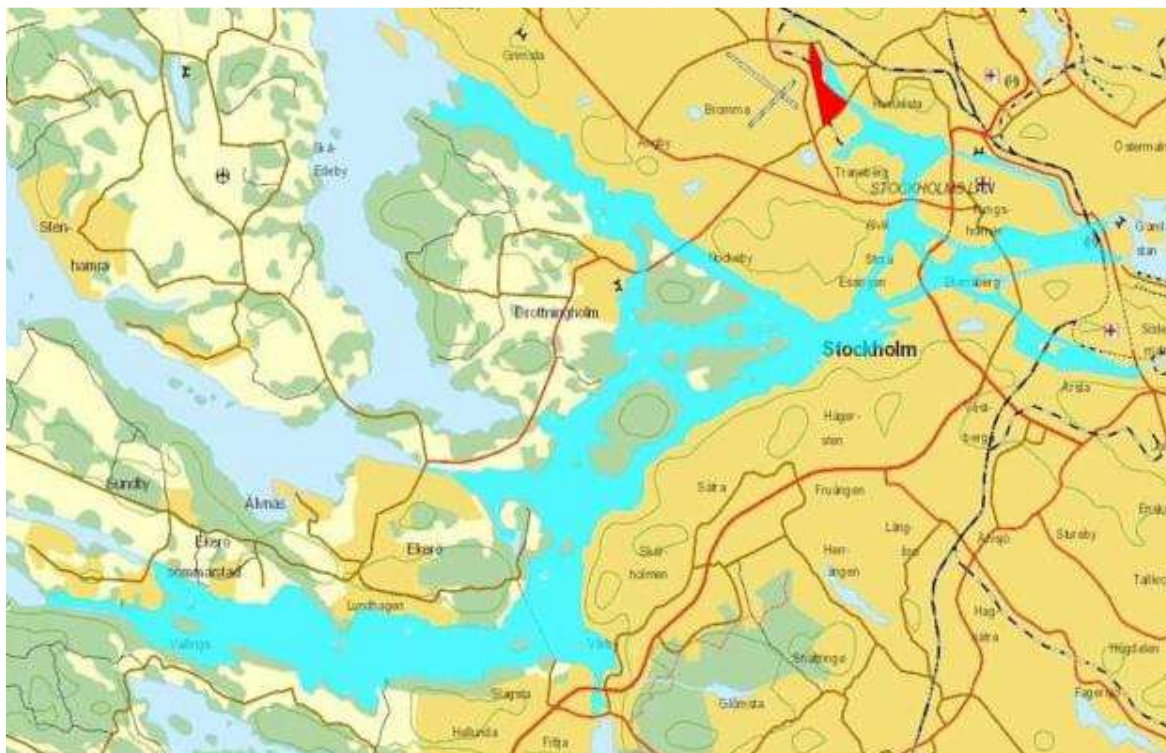
Figur 4. Vattenförekomsten där Ballstaviken-Ulvsundasjön ingår, programområdet uppe till höger är markerat i rött.

Vattenmyndigheten för Norra Östersjön fastställde år 2009 miljökvalitetsnormer för ett antal vattenförekomster i norra Östersjöns avrinningsområde. På grund av sin storlek är Mälaren indelad i flera vattenförekomster varav Bällstaviken ingår i vattenförekomsten Mälaren-Stockholm (Figur 4).

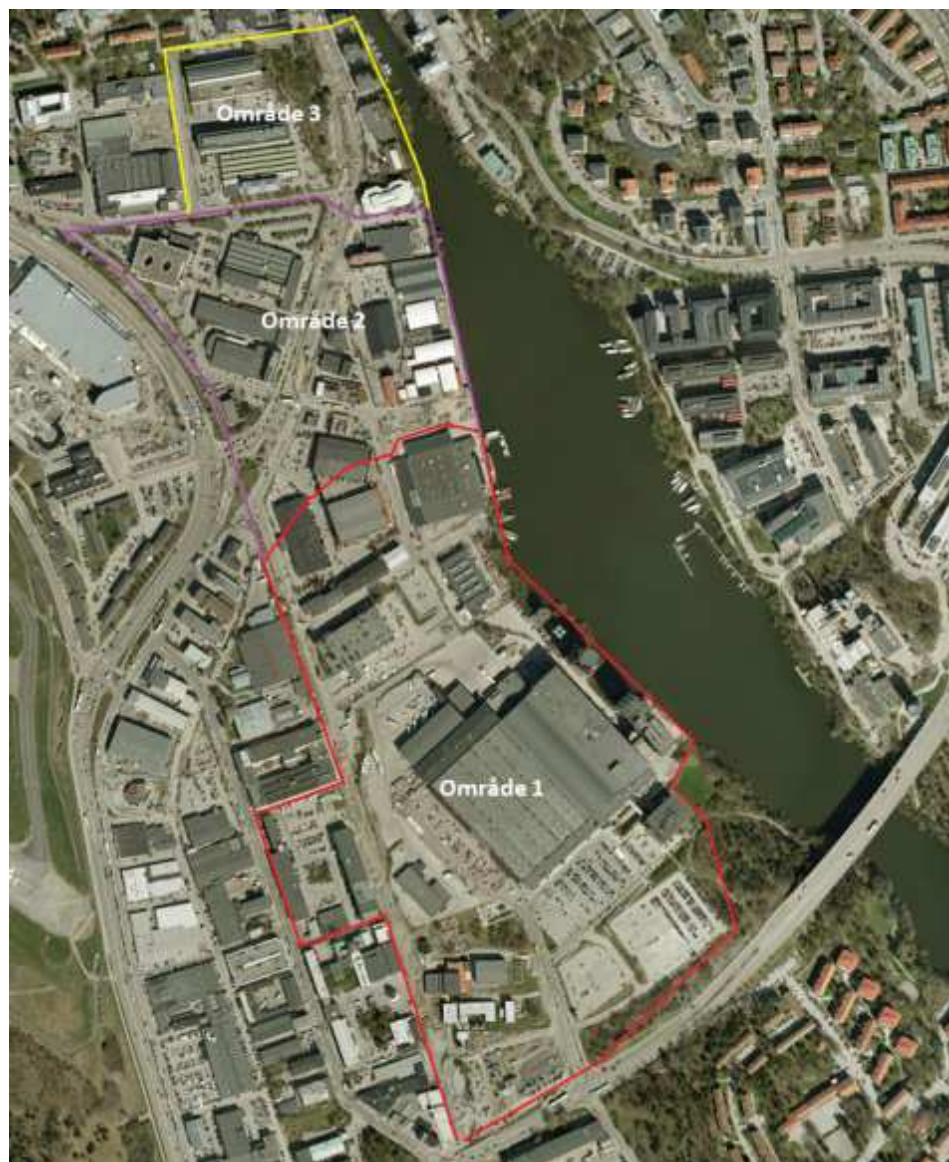
Figur 5. Områdesindelning.

Området har delats upp i 3 delområden, utifrån underlag från Exploateringskontoret, se Figur 5, vilket i huvudsak sammanfaller med de tekniska avrinningsområdena.

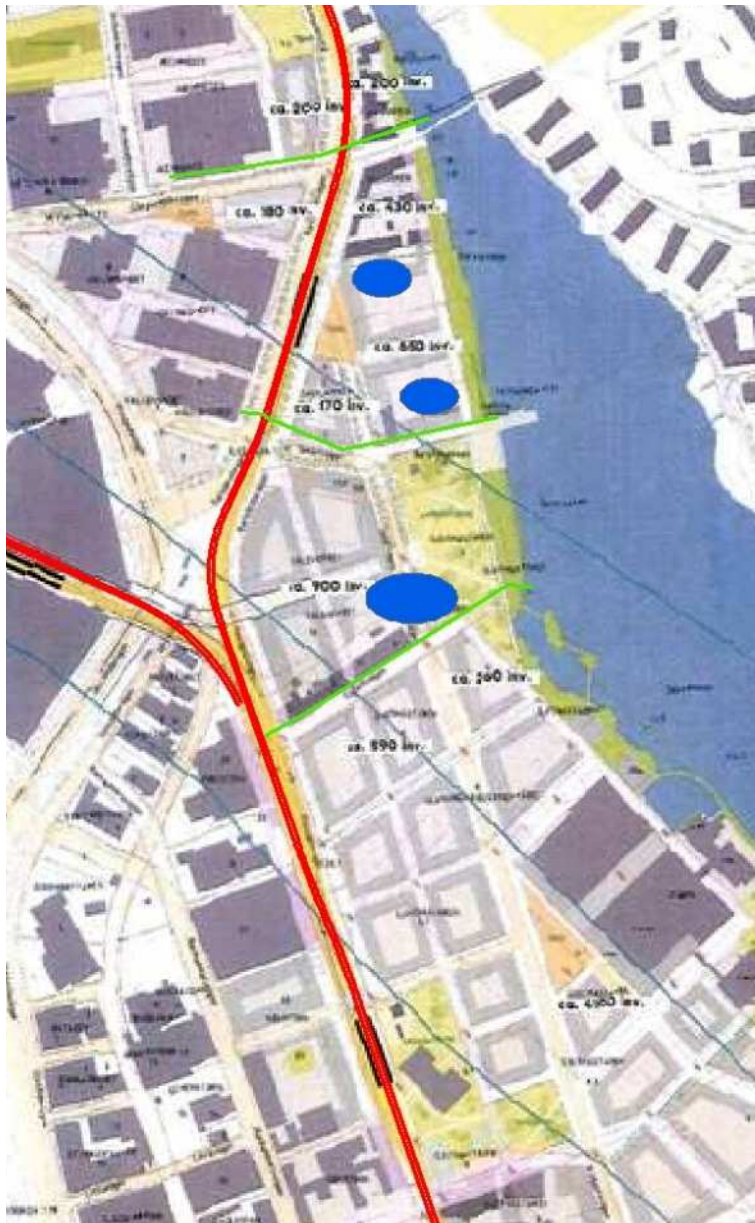
**Figur 12. Placering av dammar i lågpunkter som tar emot dagvatten från respektive avrinningsområde i den aktuella plankartan (2012).**

Det är viktigt att dagvattenlösningar placeras i lågpunkter för att minska kostnader för schaktning och få en naturlig tillrinning. I Figur 12 utpekas programområdets lågpunkter utifrån dagens marknivåer på höjder 1, 1.4 och 1.8 (RH00) från norr till söder. De lågpunkter som visas i Figur 12 tar idag emot ytavrinning från var och ett av delavrinningsområdena om dagvattenledningarna skulle sättas ur funktion. Det är därför punkter som bör ses som översvämningskänsliga, om ingen teknisk avledningsväg finns för att avbörda vatten vid kraftiga regn.

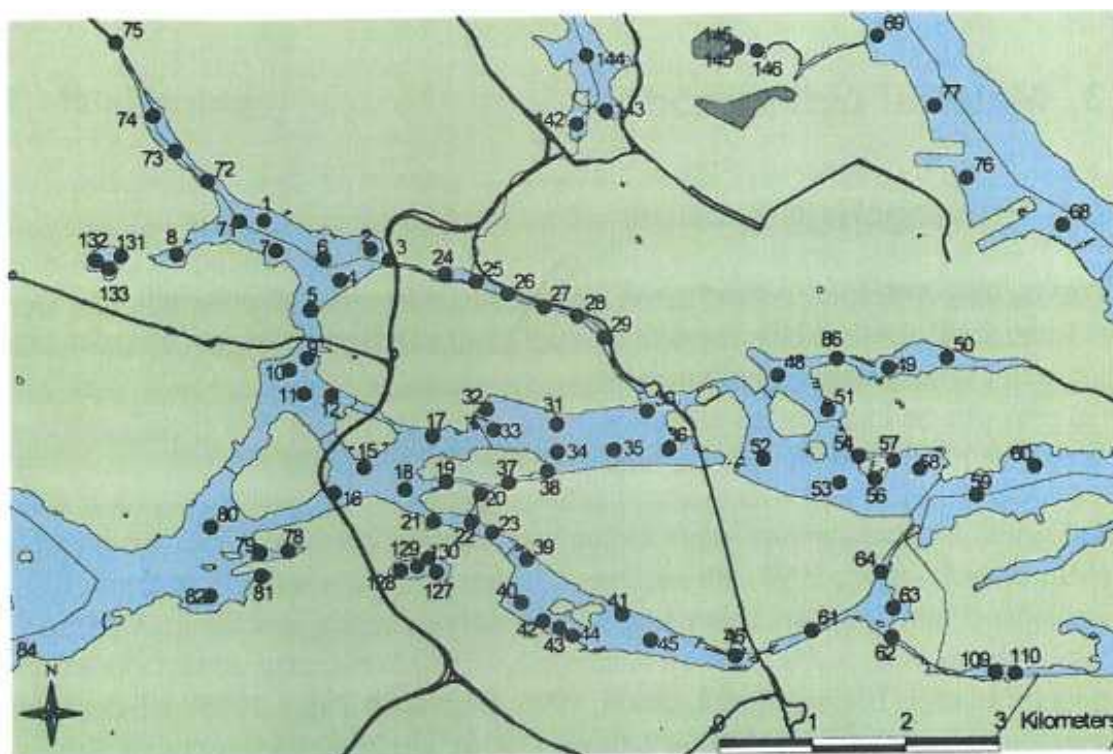
Figur 13. Sedimentprovtagningsstationer i IVL:s undersökning redovisad i rapport B1297 från 1998.

Data från sedimentprovtagning i Ulvsundasjön finns rapporterade från 1998, 2000 och 2003. En utredning från 1998 (Östlund m.fl., 1998) omfattade ett flertal provtagningspunkter i en profil från Bällstabron ned mot Ulvsunda sjön (stationspunkter 71-75 i Figur 13 nedan). Undersökningen visade att den innersta grundare delen av Bällstaviken historiskt sett har haft en högre föroreningsbelastning än de djupare vattenområdena närmare Ulvsundasjön. Kvicksilver, krom, koppar, PCB och PAH påträffades i mycket höga halter. Även bly, zink, kadmium påträffades i höga till måttligt höga halter. Halterna i den inre delen av Bällstaviken klingar av i de övre sedimentskikten medan halterna i punkt 72 visar ökande halter ju yttligare sediment. Risken för pågående erosion och omlagring från de grundare områdena till de djupare kan antas vara stor. Bällstaviken har i andra rapporter klassificerats att ha *stor påverkan av punktkälla* (Naturvårdsverket 1999) avseende PCB:er och kadmium (IVL 2000).

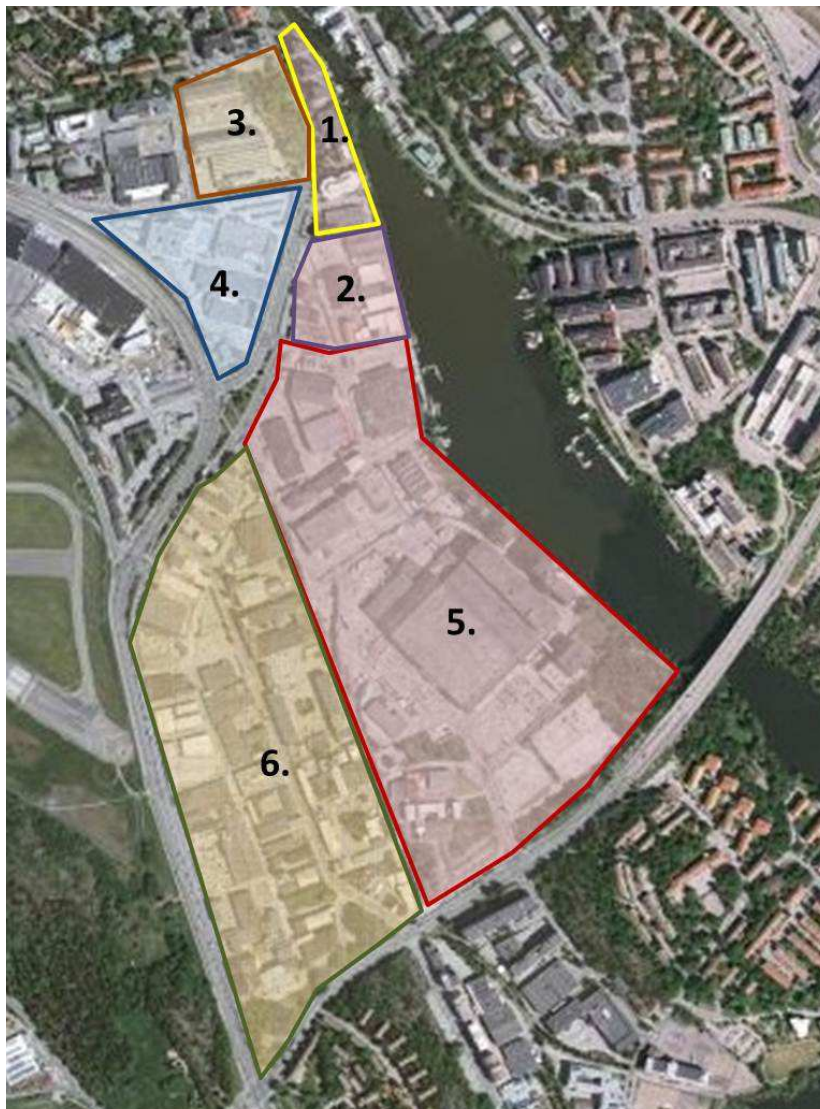
Figur 15. Översikt av byggetapperna enligt preliminär tidplan, februari 2012.

Med sitt läge nära flygplatsen har området restriktioner för bostadsbebyggelse på grund av bullernivåerna. Var gränsen för byggrestriktionerna kommer att gå är idag inte fastställt. Etablering av bostäder kommer i första hand därför att ske på fastigheter i de nordöstra delarna. I Figur 15 redovisas dagens tidplan för de olika planetapperna.
