GENGASEN 4 - DAGVATTENUTREDNING

Uppdrag: 256531, Gengasen 4, Dagvattenutredning

Titel på PM: Gengasen 4 - Dagvattenutredning

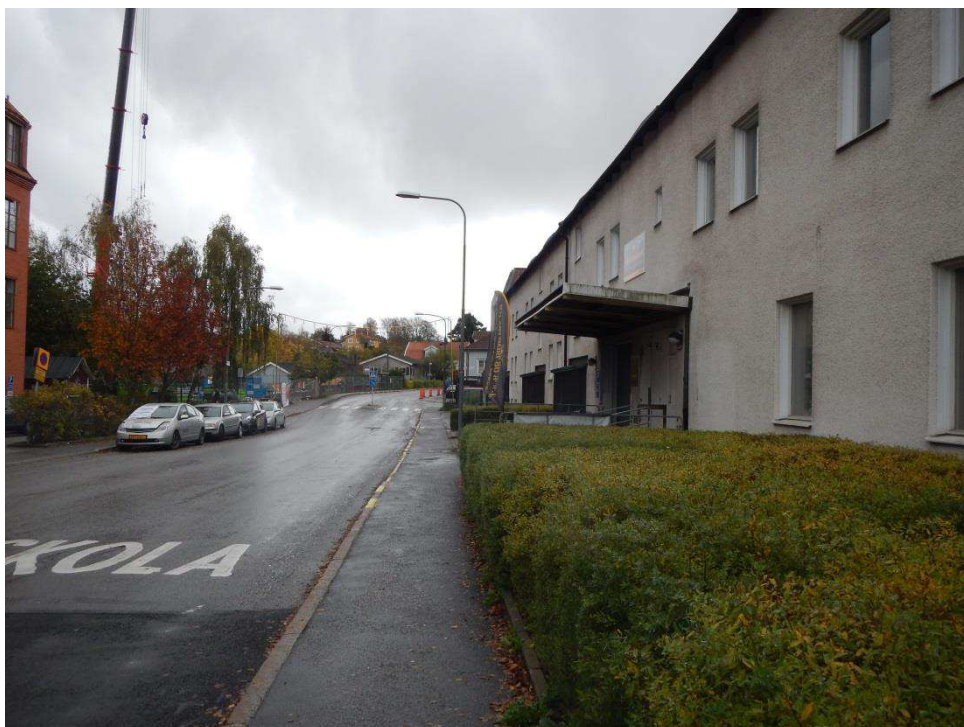
3. Planteringsyta längs med Sköldingevägen som eventuellt kan utnyttjas för rörmagasin.

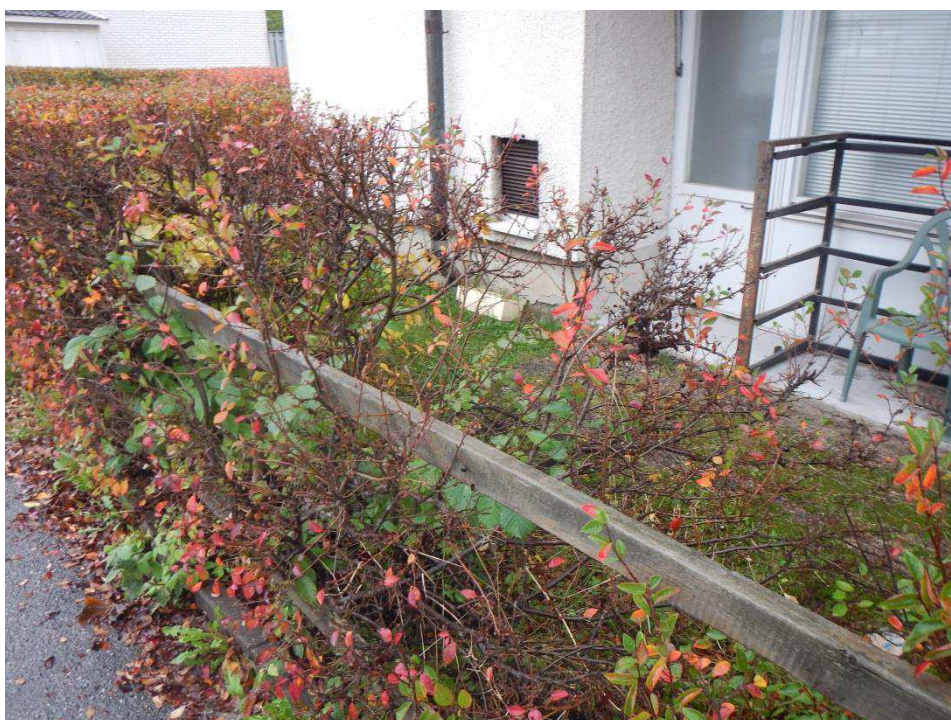
4. Plantering och mindre uteplats längs med Örbyholmvägen, som eventuellt kan utnyttjas för rörmagasin.
