Magnoliatomten, Stora Sköndal, Stockholms stad

2015-12-16

MAGNOLIATOMTEN, STORA SKÖNDAL, STOCKHOLMS STAD

ÖVERSIKTLIG MILJÖTEKNISK MARKUNDERSÖKNING

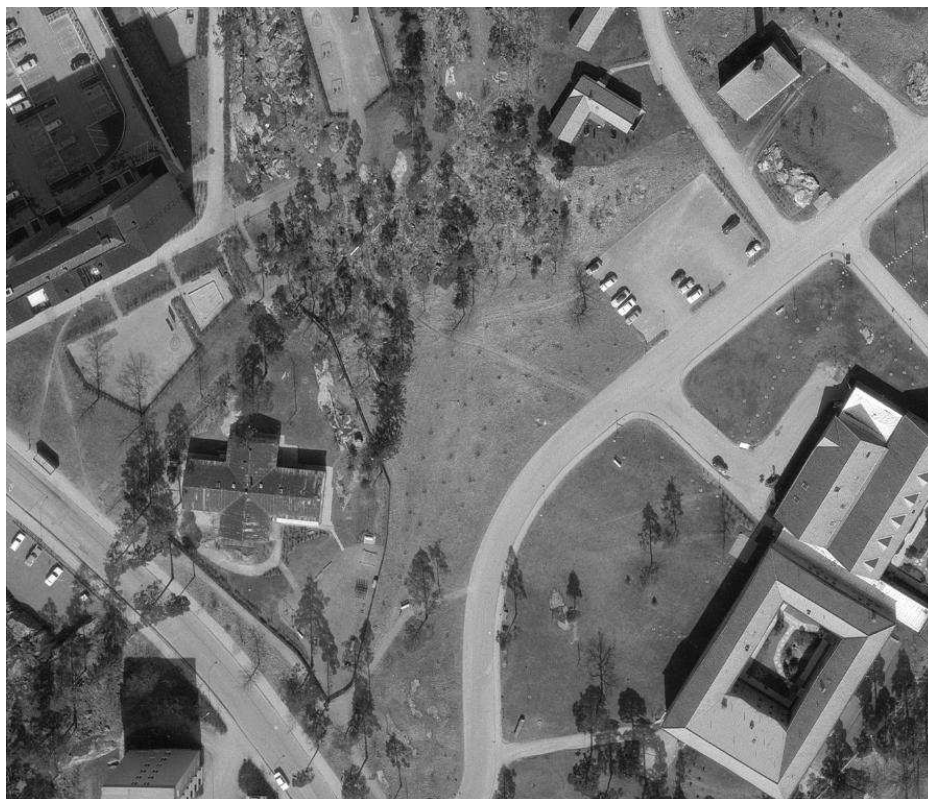
Enligt historiska kartor var området skogsmark fram till 1956. I Figur 2 visas ett flygfoto över området från 1973. Då är vägar och parkering anlagda samt den äldre av de två förskolor som finns i området idag.

Figur 2. Magnoliatomten, flygfoto 1973, © Lantmäteriet.
