PERSTORP - DAGVATTENHANTERING

Uppdrag: 264029, Perstorp - Dagvattenutredning

Titel på PM: Perstorp - Dagvattenutredning

Status: Slutrapport

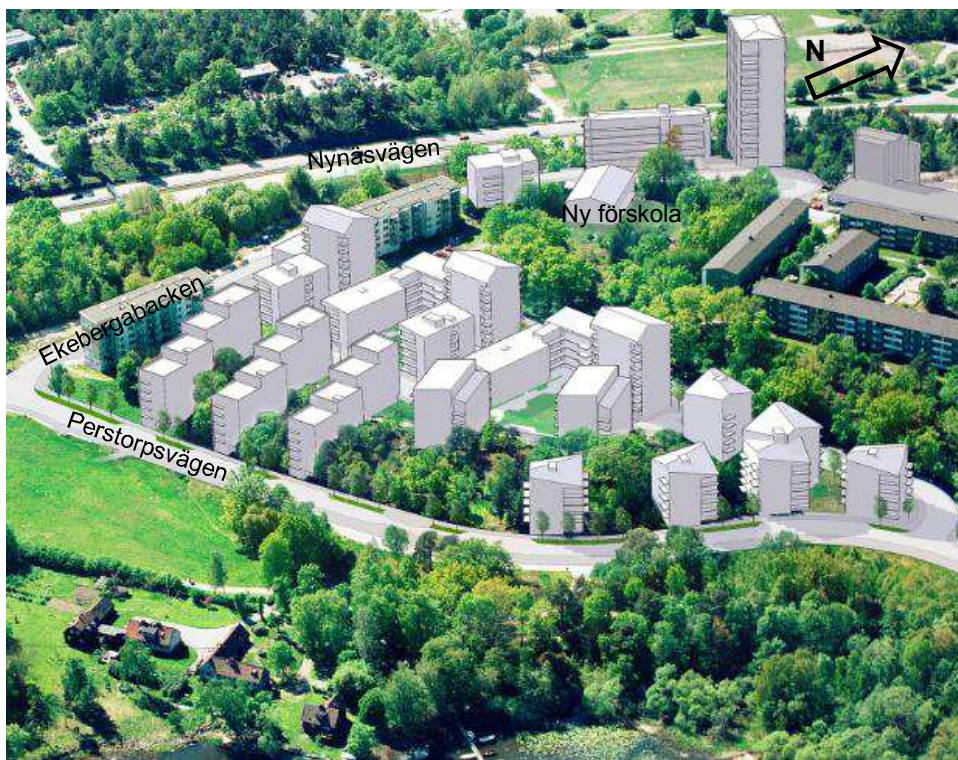
Figur 2. Planområdet efter omdaning (perspektiv från öster, White Arkitekter sept 2016). Planerad ny bebyggelse vitmarkerad.

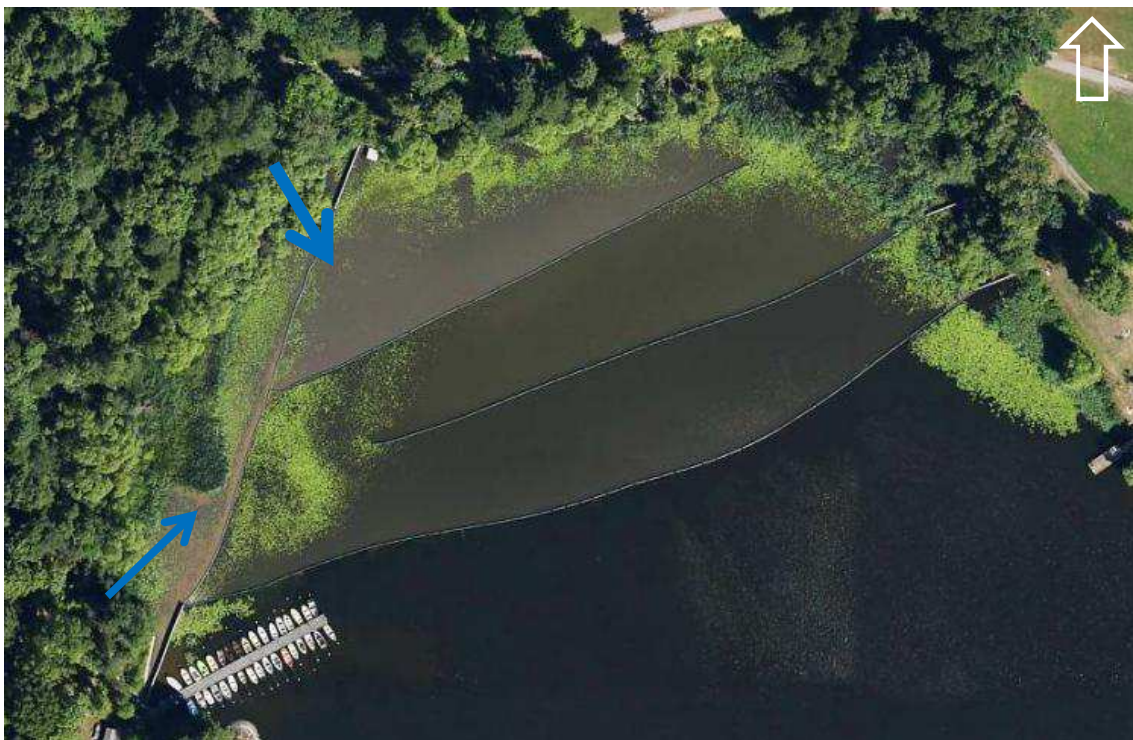
Figur 4. Flygfoto som visar att reningsanläggningen i Drevviken har förmåga att avskilja partiklar i inkommande dagvatten.

Figur 4 visar anläggningen med de två inloppen markerade. Anläggningens funktion är ännu inte utvärderad men bedöms vara god, bl.a. med stöd av flygfotot i figur 4.

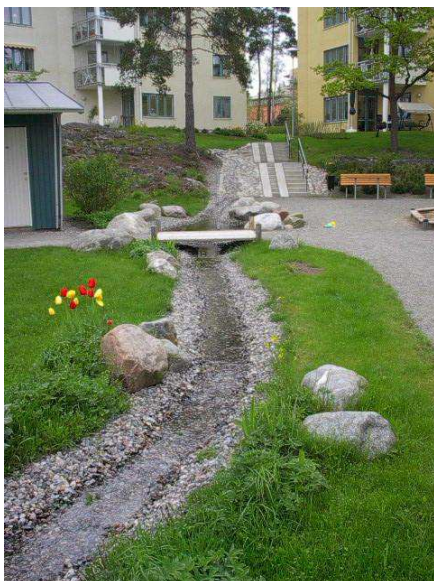
Figur 8. Exempel på ytlig avrinning/infiltrationsstråk i bostadsområde i Västerås

I övrigt utgörs bebyggelsen av punkthus i gröna ytor, här bedöms risken för att vatten ansamlas som låg på grund av områdets lutning nedåt i alla väderstreck (figur 9). Dock måste avrinning från tak och hårdgjorda ytor hindras från att negativt påverka lägre liggande bebyggelse. Detta kan ske genom att vattenstråk anläggs i terrängen (figur 8). Dessa utformas så att erosion inte uppstår och kan utgöra ett tilltalande inslag i boendemiljön.

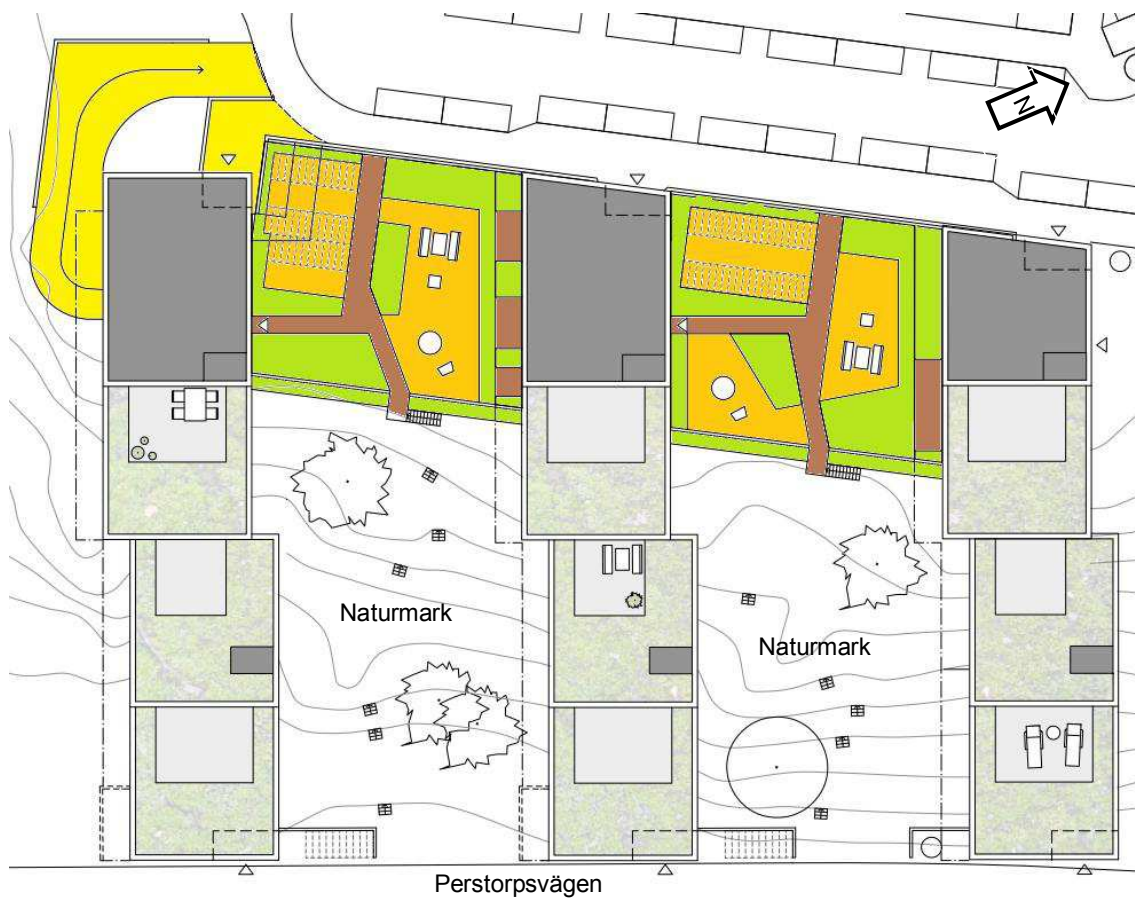
Illustration av ytuppskattning efter omdaning för östra delen mot Perstorpsvägen (Victor Hanson). Grå ytor visar tak (ej gröna tak), brun färg gångar, orange ytor visar grus. Färglagd del utöver gröna tak är underbyggd mark.

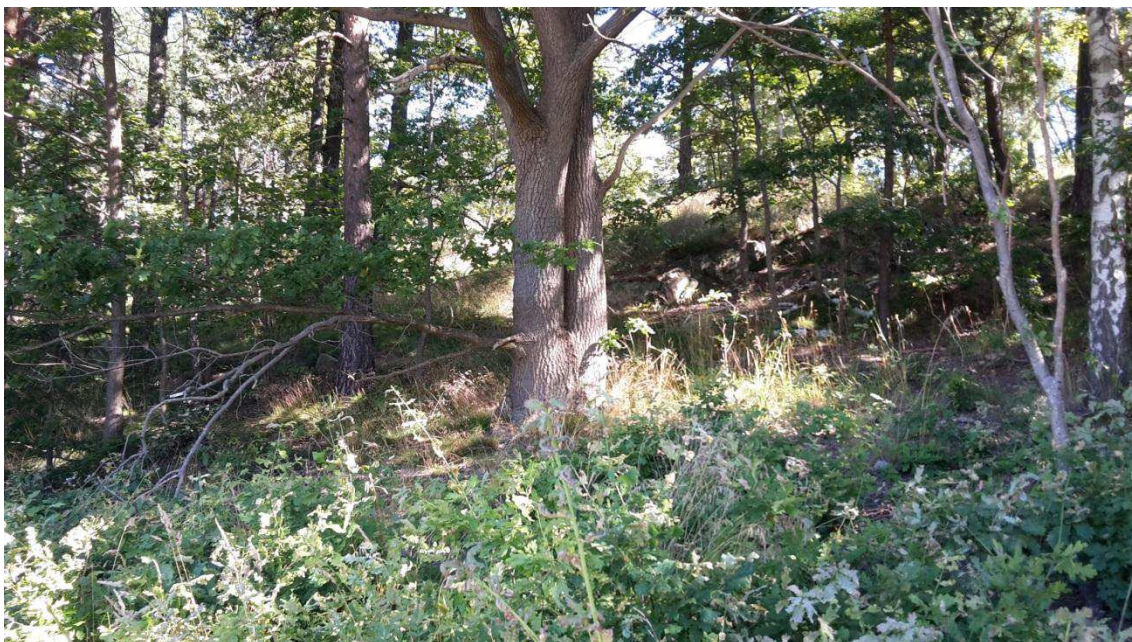
Bild 1. Slänt längs med GC-stråk vid Nynäsvägen nedanför planerad ny bebyggelse i områdets västra del. Bedöms kunna användas för LOD. Foto taget mot öster.

Ett område som bedöms som lämpligt för LOD genom infiltration/översilning är bebyggelsen i den västra delen mot Nynäsvägen (figur 6). Här finns enligt geokarta en randzon med morän. Vid platsbesöket bedömdes området som ett lämpligt område för infiltration/fördröjning av dagvatten (bild 1, bilaga 3). Dock bör dagvatten från hårdgjorda ytor spridas ut för att inte erosionsskador ska uppstå i naturmarken. Lämpligaste området för LOD i naturmark är området nordväst om den planerade bebyggelsen. Avledning direkt mot platsen där en gång- och cykeltunnel passerar under Nynäsvägen bör undvikas. Flödet totalt ut från planområdet bör kunna minskas från 264 l/s till 236 l/s, dvs en minskning jämfört med dagens avrinning.

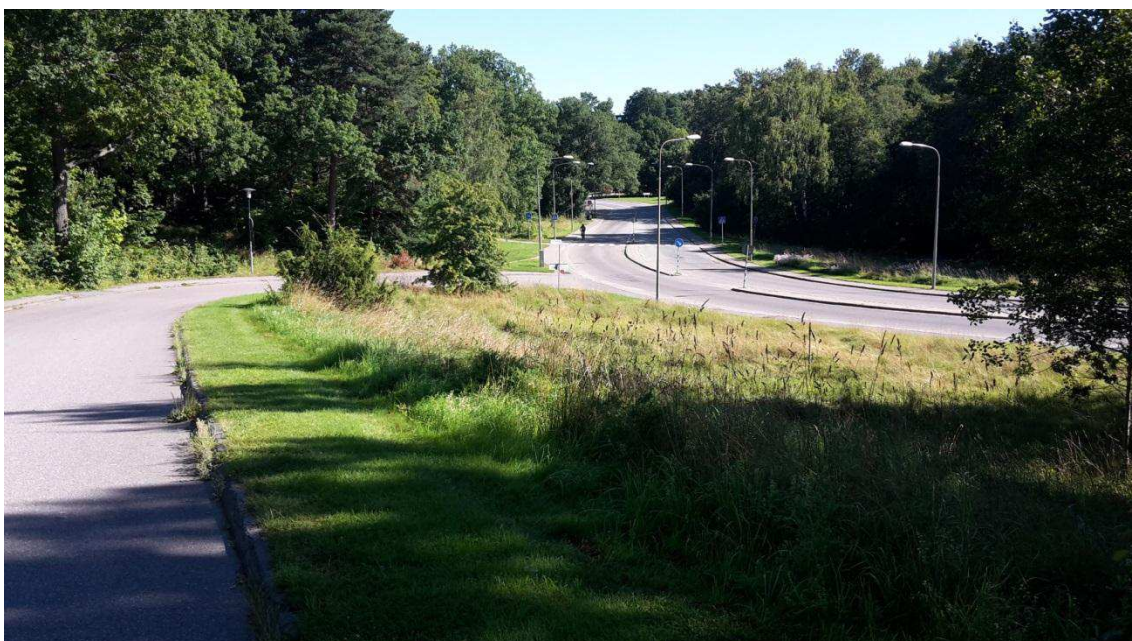
Bild 2. Foto taget mot norr och Perstorpsvägen från Farsta sjukhem. Bilden visar befintlig lokalgata som kommer att bibehållas efter omdaning. Gatan lutar kraftigt mot Perstorpsvägen.

Samtliga vägar i området lutar bort från bebyggelsen. Både Ekebergabacken och den nya lokalgatan (bild 2 och 3 i bilaga 3) har relativt kraftig lutning ner mot Perstorpsvägen som i sin tur gränsar mot grönområden vid Drevviken. Därmed kommer ytliga vattenvägar att finnas som kan avleda dagvatten bort från området. Några skador på byggnader och installationer i lägre liggande terräng bedöms inte kunna uppstå.

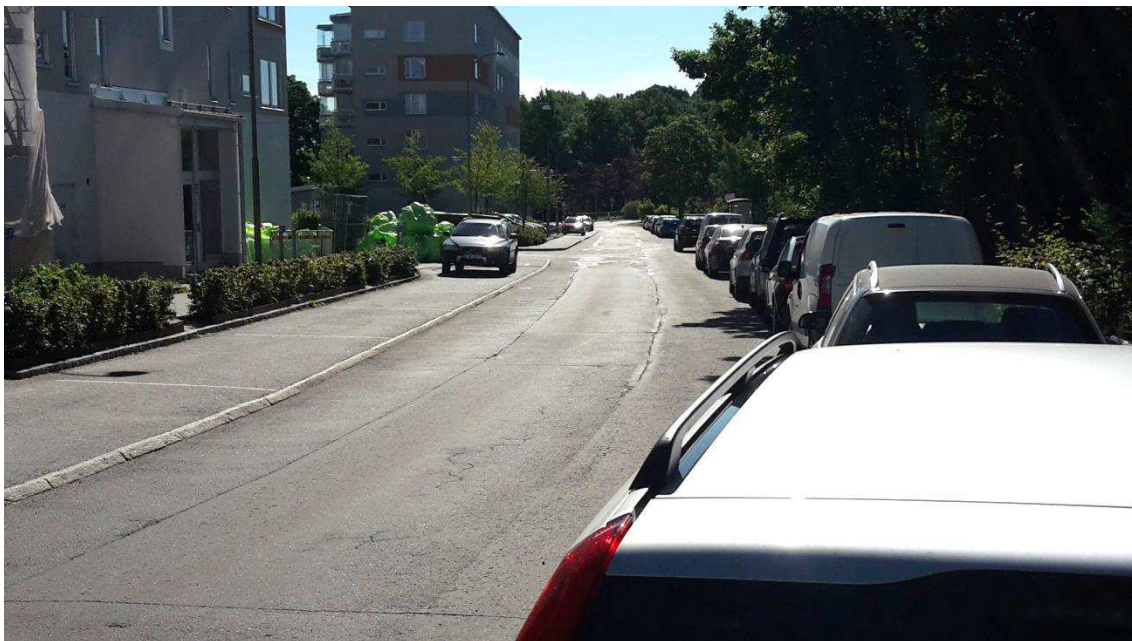
Bild 3. Foto taget från övre delen av Ekbergabacken mot öster och Perstorpsvägen. Gatan lutar kraftigt mot Perstorpsvägen och vidare mot ej bebyggda ytor vid Drevviken.
