KISTA SQUARE GARDEN DAGVATTENHANTERING

Uppdrag 266822, Kista Square Garden - dagvattenutredning

Titel på rapport: Kista Square Garden Dagvattenhantering

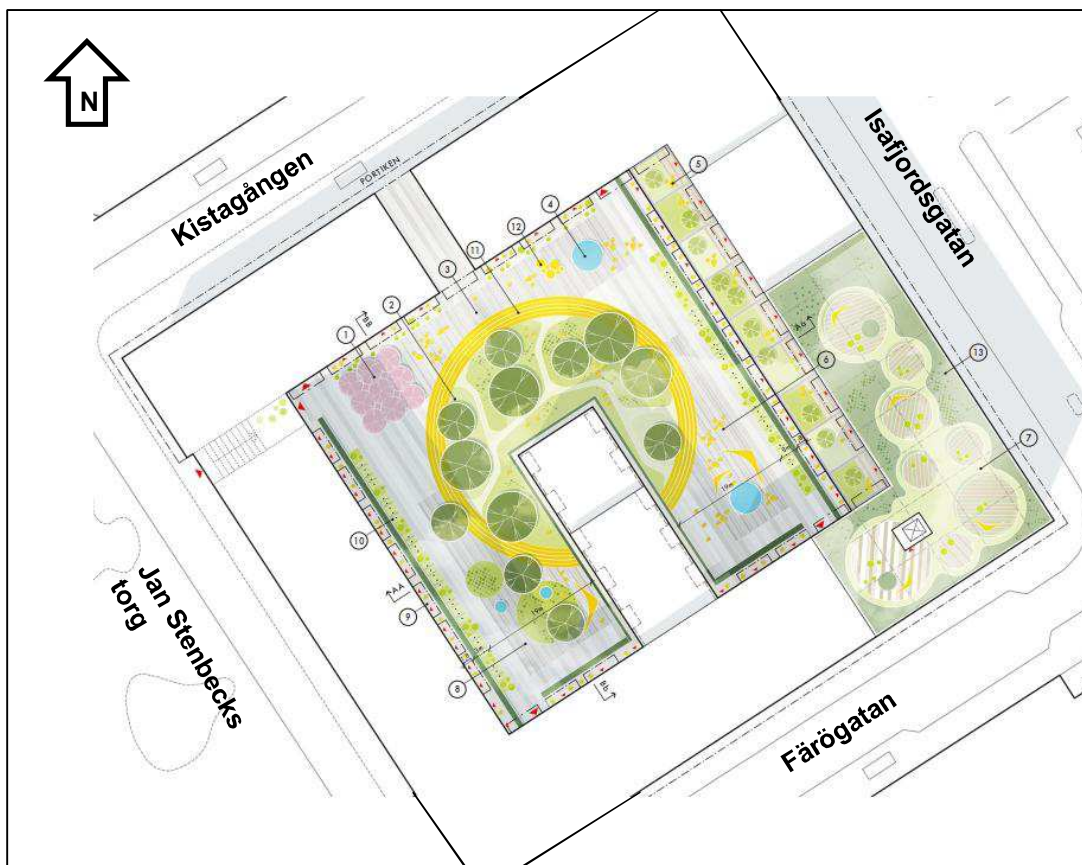
Figur 2. Kvarteret Skalholt efter omdaning. Huset byggs ut med en ny huslänga på innergården och innergården omdanas. Ett av hörnen på det befintliga husen förses med takterrass med inslag av grönska. (Gårdsgestaltning Skalholt, Fojab Arkitekter 2016-01-29)

Efter omdaning ska byggnaderna höjas med ytterligare våningsplan och innergården omdanas, se figur 2. En mindre huslänga kommer även att byggas in mot innergården och takhörnet ut mot Isafjordsgatan/Färögatan planeras att byggas om till takterrass med inslag av gröna ytor.

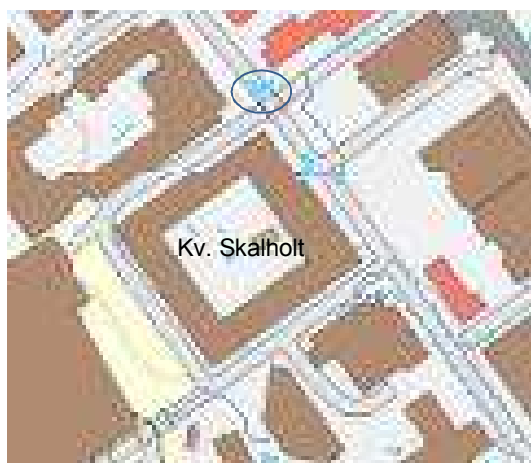
Figur 3. Lågpunktskartering (Lst webgis).

Vid undersökning av gatumarken noterades en lågpunkt i gatan vid Isafjordsgatan strax söder om viadukten under Kistagången (i området där fastigheten som har berörts av översvämningar ligger). Denna syns även på Länsstyrelsens lågpunktskartering i figur 3 nedan. Enligt kartlegend kan ett maxdjup på cirka 0,3 m uppnås i punkten förutsatt att dagvattenbrunnarna i området inte kan ta emot dagvatten på vägbanan. Inga registrerade översvämningar finns noterade i punkten (Lst Webgis). Denna lågpunkt bedöms inte kunna beröra kvarteret Skalholt.

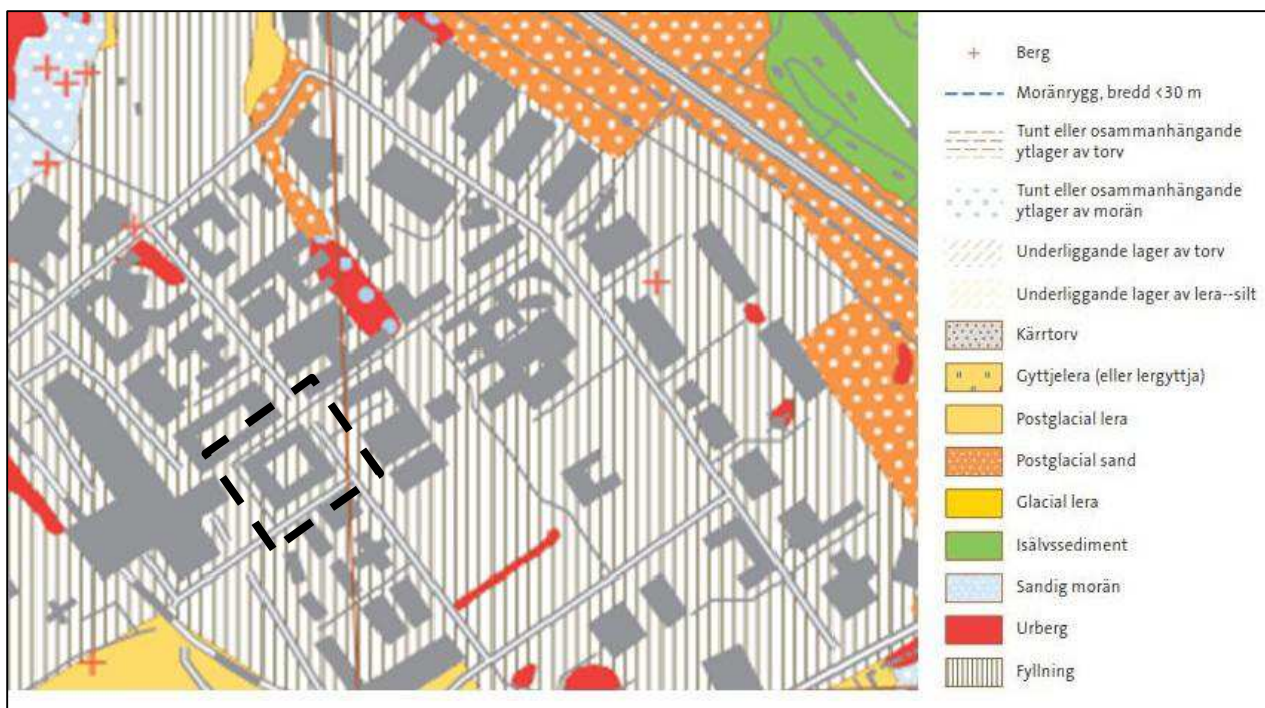
Bilaga 1. Jordartskarta

Figur 3. Jordartskarta för Kista från SGU. Kvarteret Skalholt visas innanför svart markering.

Området ligger i en del av Kista där marken främst består av fyllnadsmassor, se bilaga 1. Kvarterets innergård är dock underbyggd och kommer efter omdaningens fortsättningsvis vara underbyggd.

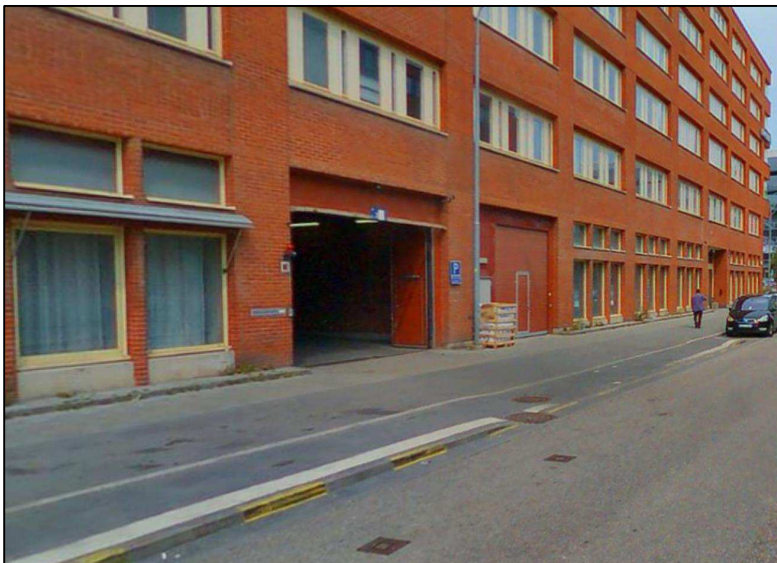
Figur 6. Kvarterets Skälholts fasad ut med Färögatan, byggnaden och infarterna till överbyggt garage ligger högre än gatan och avgränsas av gatsten (bild från Eniro.se).

Längs hela byggnaden finns trottoarer längs med husen. Trottoarerna ligger högre än de närliggande kvartersgatorna och avgränsas från gatorna med kantsten (se figurer i bilaga 4). Därmed anses det behöva bli en omfattande marköversvämning för att vatten ska riskera att ytledas påverka kvarteret vid en översvämningssituation då vattnet i första hand kommer att rinna ytleds längs med gatorna. Att denna säkerhetsmarginal finns är särskilt positivt då kvarteret har garageinfarter i nivå med trottoarerna utmed Isafjordsgatan och Färögatan. Detta är dock en översiktlig bedömning och överbelastning av dagvattensystemet kan generera andra oförutsedda problem.

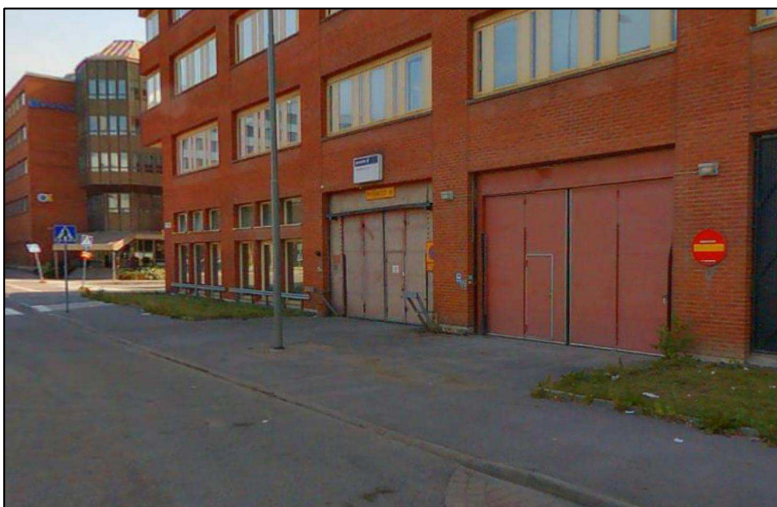
Figur 7. Kvarteret Skälholts fasad ut med Isafjordsgatan, byggnaden och infarter till överbyggt garage ligger högre än gatan som avgränsas av gatsten (bild från Eniro.se).
