GEOTEKNISK PM

GEOTEKNISK UTREDNING INFÖR NYBYGGNATION AV BOSTÄDER VID
KVARTERET VÅRFRUGILLET, STOCKHOLM STAD

VÅRFRUGILLET, ÅKE SUNDVALL BYGGNADS AB

UPPRÄTTAD: 2016-05-23

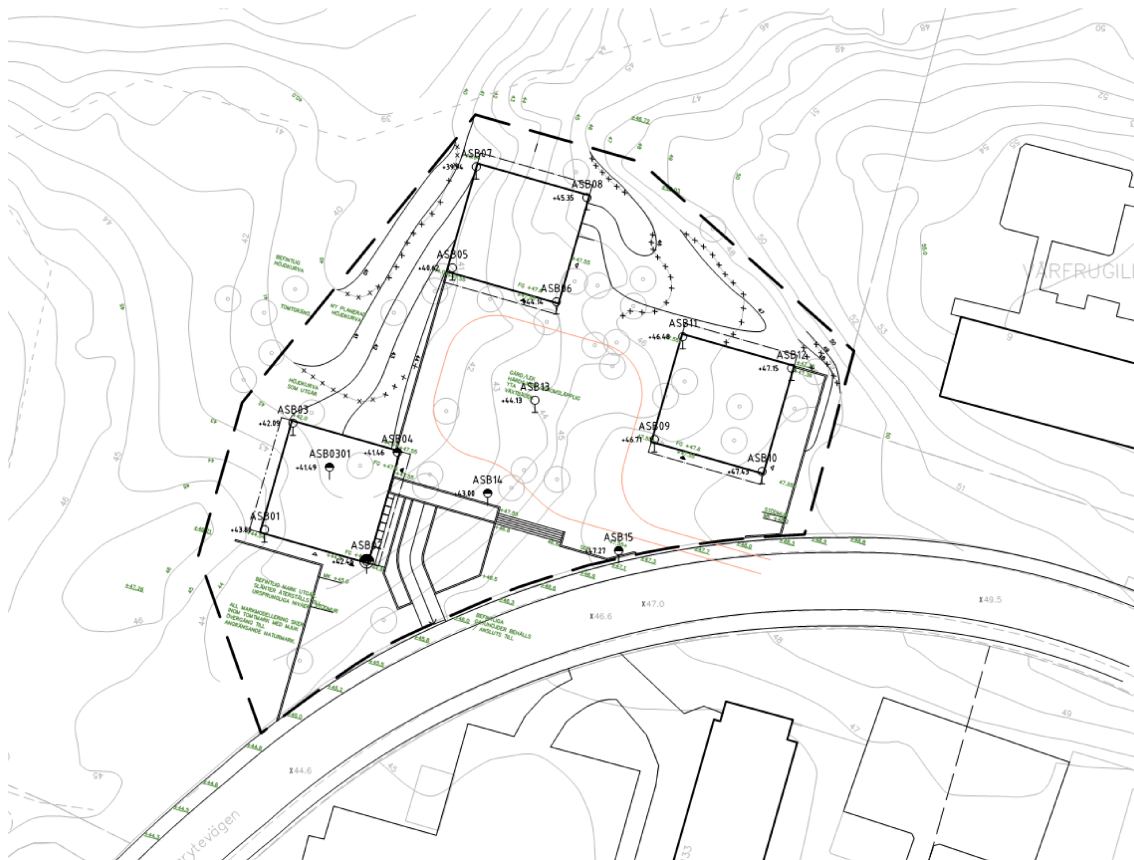
Figur 2. Situationsplan för området samt de utförda sonderingarna. (Källa: OWC Arkitekter AB 2016-01-27)

Åke Sundvalls Byggnads AB planerar att uppföra tre punkthus om 9, 12 respektive 16 våningar samt ett garage med gårdsyta ovan, se Figur 2. Totalt kommer de tre nya husen att inhysa ca 125 lägenheter.
