GUBBÄNGEN BANDYHALL

Dagvattenutredning

2016-12-12

Stockholm Stad, fastighetskontoret

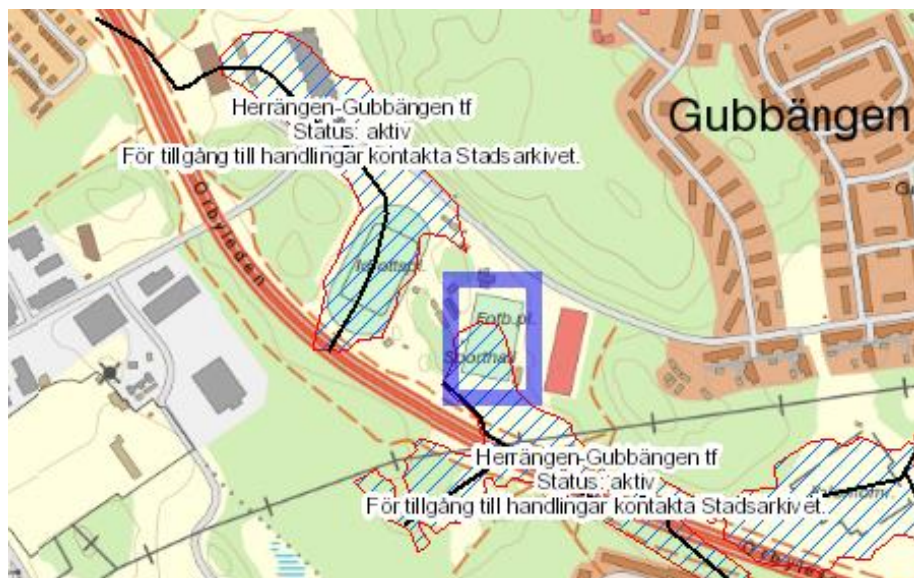
Figur 11. Noterade markavvattningsföretag i Länsstyrelsens WebbGIS (2016). Utredningsområdet är ungefärligt markerad med blå linjer.

Inom utredningsområdet ligger markavvattningsföretaget Herrängen-Gubbängen tf, se Figur 11.

När utredningsområdet exploateras påverkas markavvattningsföretaget. Det är därför nödvändigt att ansöka om att ompröva det berörda

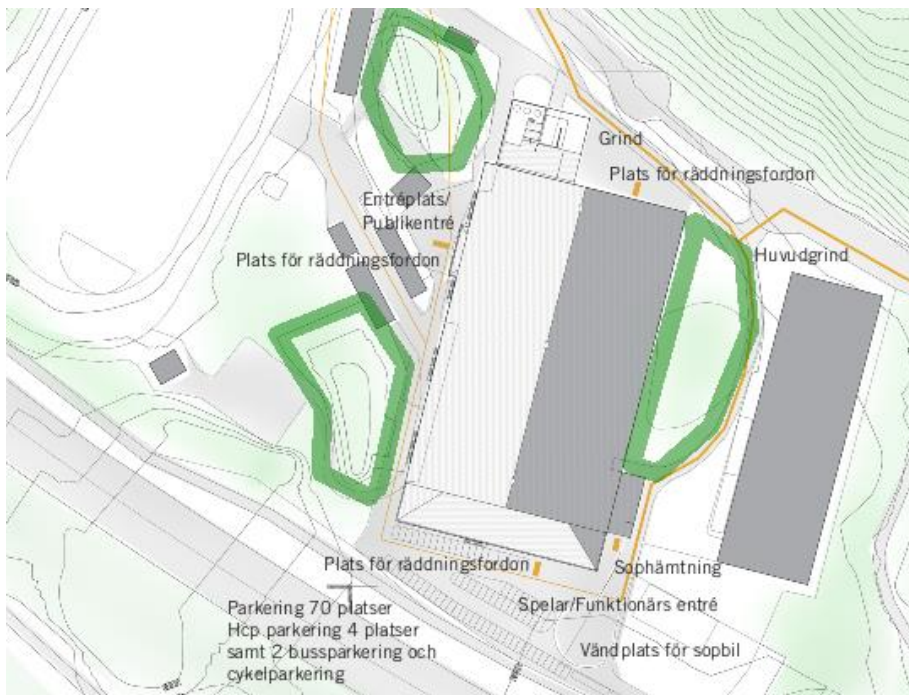
Figur 12. Situationsplan, gröna ytor markerade. Bildkälla: AIX Arkitekter, 2016.

I enlighet med Stockholms stads dagvattenstrategi föreslås att hänsyn tas till klimatförändringar i utformningen av dagvattenhanteringen. På grund av omständigheterna i utredningsområdet bedöms att öppna lösningar inte är möjliga. Det finns ett antal gröna ytor omkring byggnaden, se Figur 12.

Dessa gröna ytor ligger på kullar och är därmed höjdmässigt oanvändbara för dagvattenhantering. De befintliga byggnaderna på bandyhallens västra sida ligger för nära inpå för att diken eller planteringar ska inrymmas.
