Dagvattenutredning

Bjurö, Farsta strand

2016-10-04
Reviderad 2017-05-10

Uppdragsnamn
**Dagvattenutredning
Bjurö, Farsta strand**

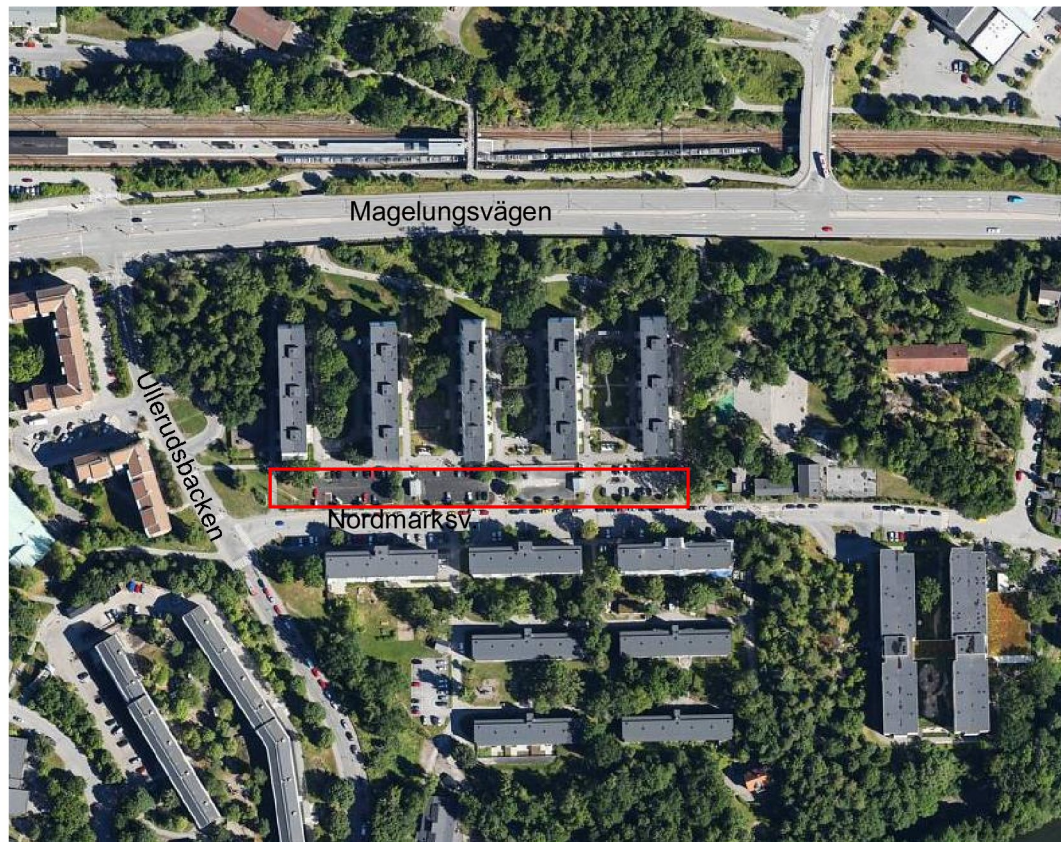
Figur 2. Områdets utformning idag. Planområde markerat med rött.

Planområdet är beläget i området Farsta strand och strax söder om Magelungsvägen och avgränsas söderut av Nordmarksvägen. Planområdet utgörs idag av parkeringsytor. Planområdets yta uppgår till 0,5 ha.

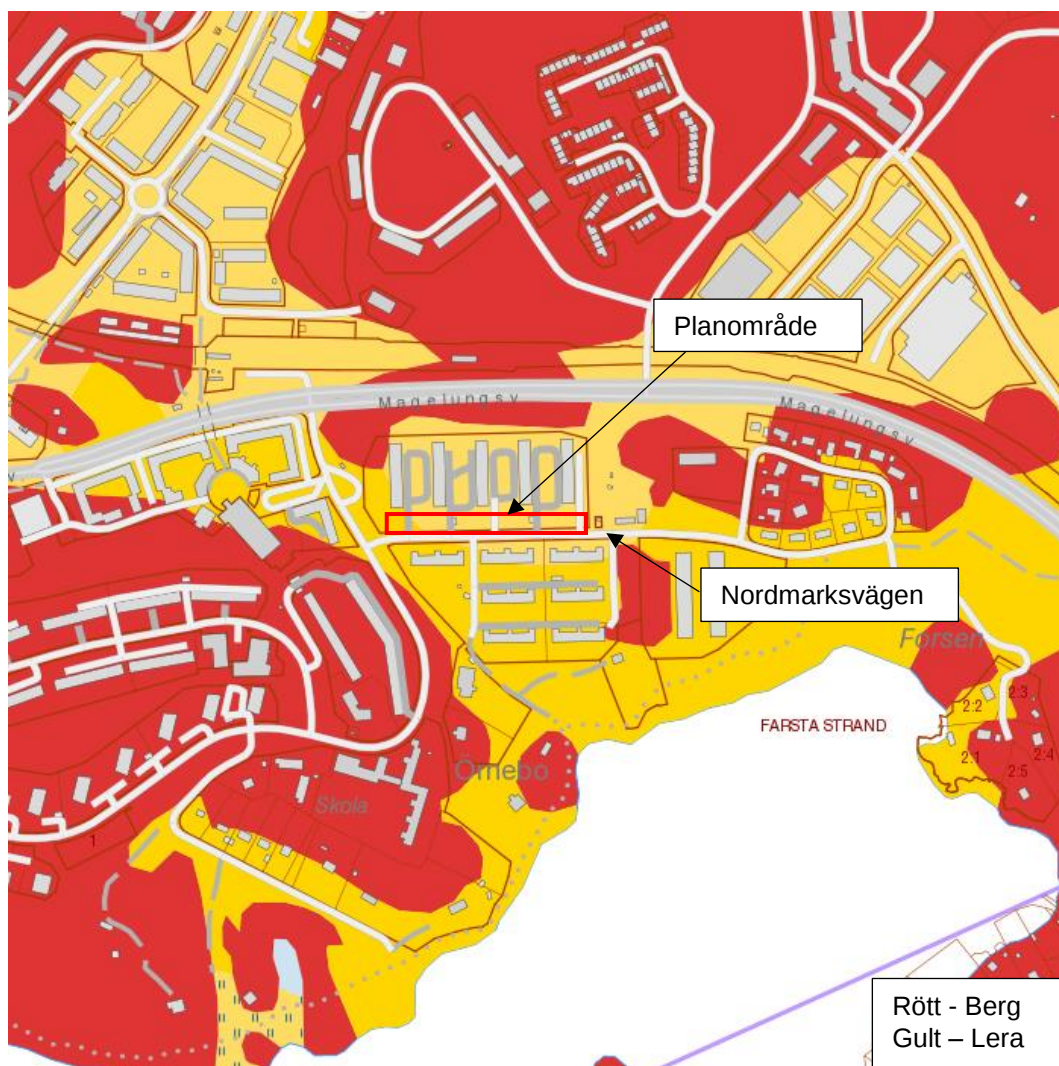
Figur 3. Geologisk karta, Lantmäteriet, 2016-09-30.

Planområdet är i huvudsak beläget på lera. De geologiska förutsättningarna innebär att endast mindre volymer dagvatten kan infiltreras lokalt.

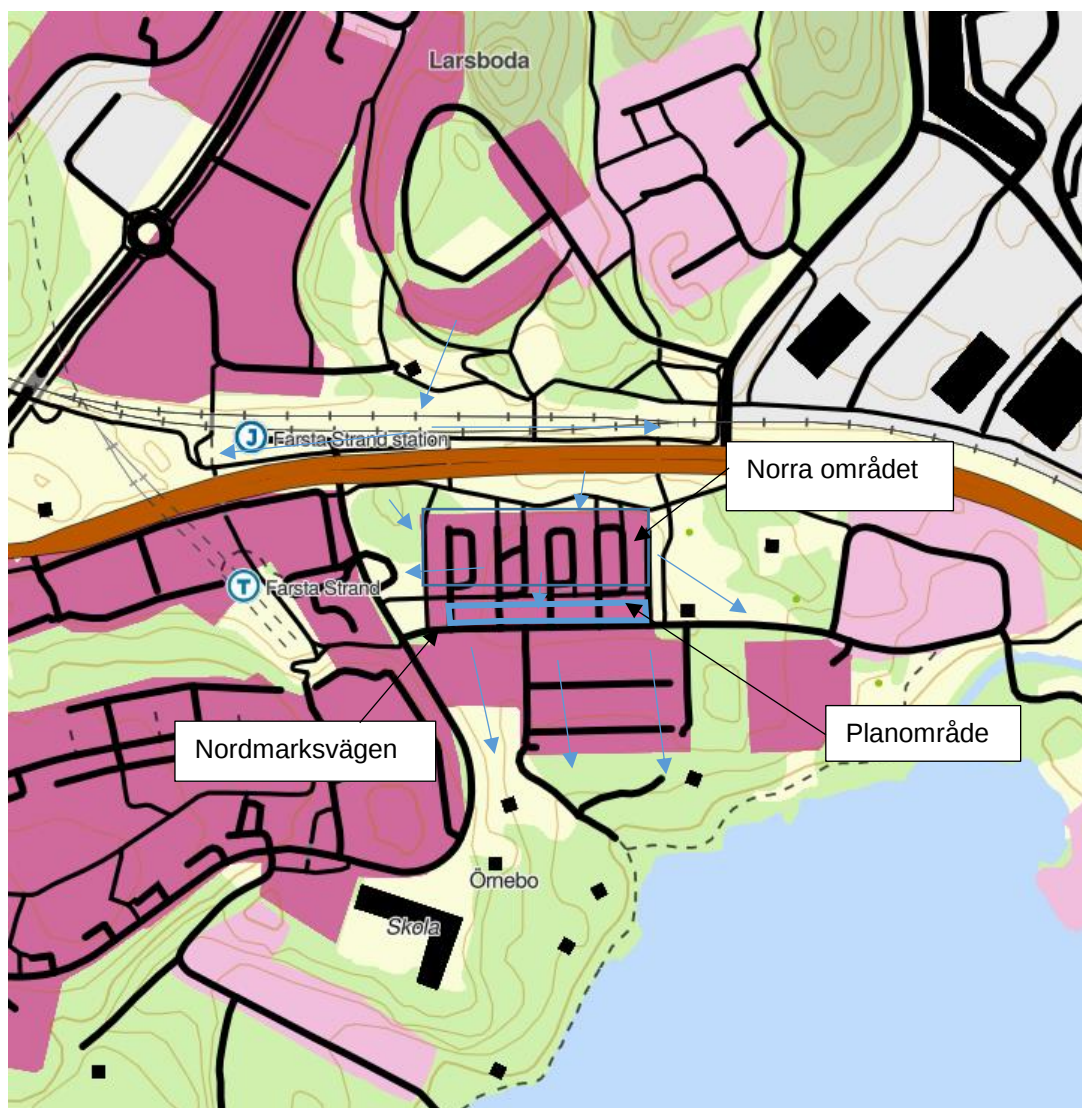
Figur 4. Av-, och tillrinningsområden (pilens riktning anger dagvattnets flödesriktning)

Tillrinningen till planområdet, samt områdets norra delar, är mycket liten. Anledningen till detta är att befintliga dagvattenledningar/brunnar/diken samlar upp och leder bort tillrinnande dagvatten innan det når aktuellt område.

Regnvatten som faller inom befintligt bostadsområde, norr om planområdet, avleds till dagvattenbrunnar. Norr och väster om området finns mindre höjder och regnvatten bedöms, i liten omfattning, tillrinna mot bostadsområdet. Avrinning från det planerade planområdet sker idag söderut mot Nordmarksvägen vilken är försedd med dagvattenbrunnar.

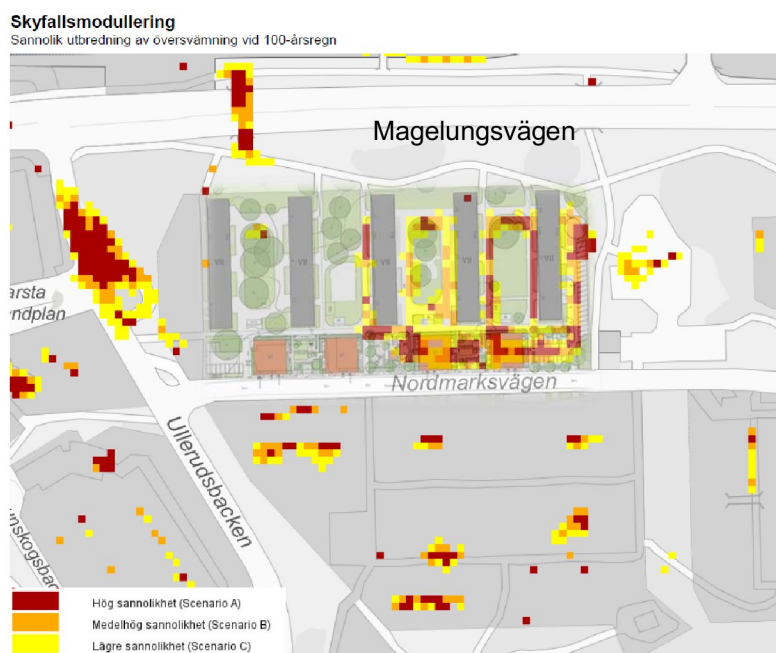
Figur 5. Skyfallsmodullering

I figur nedan framgår sannolik utbredning vid ett 100-års regn. I modulleringen utgår beräkningar från befintlig utformning av marken. Det kan noteras att de två tillkommande byggnaderna i öster kan komma att översvämmas. Mot bakgrund av detta är det av stor vikt att området höjdsätts så att snabb ytavrinning sker mot Nordmarksvägen. Om det inte genom höjdsättning går att leda bort dagvatten anläggs dagvattenbrunnar för bortledning av vattenet. Dagvattnet följer sedan vägen österut och avrinner mot Magelungen. Byggnader söder om Nordmarksvägen bedöms inte påverkas av ett eventuellt skyfall eftersom dessa är belägna högre än gatans nivå.

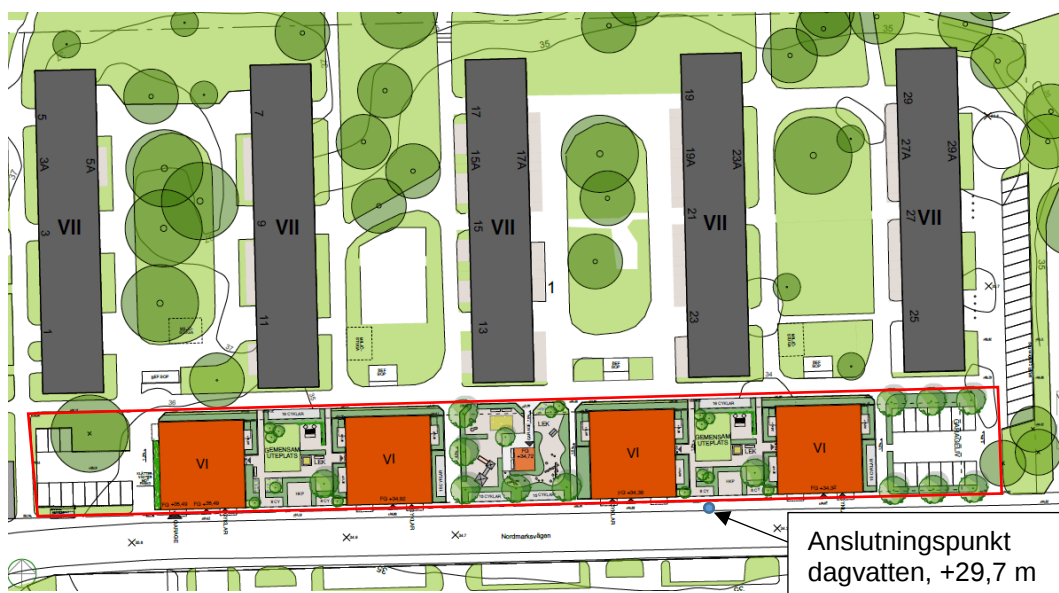
Figur 6. Tillkommande byggnaders placering.

Nedan visas tillkommande byggnaders placering. I detta skede planeras att uppföras 4 st byggnader om 6 våningar vardera samt 2 miljöbodar i anslutning till befintliga byggnader. Byggnadernas placering framgår av figur nedan.

På fastigheten planeras att uppföras fyra byggnader för bostadsändamål. Den slutliga utformningen av bostadsområdet kan komma att ändras då det är i ett tidigt skede. I tabell nedan framgår delavrinningsområdenas areal efter exploatering.

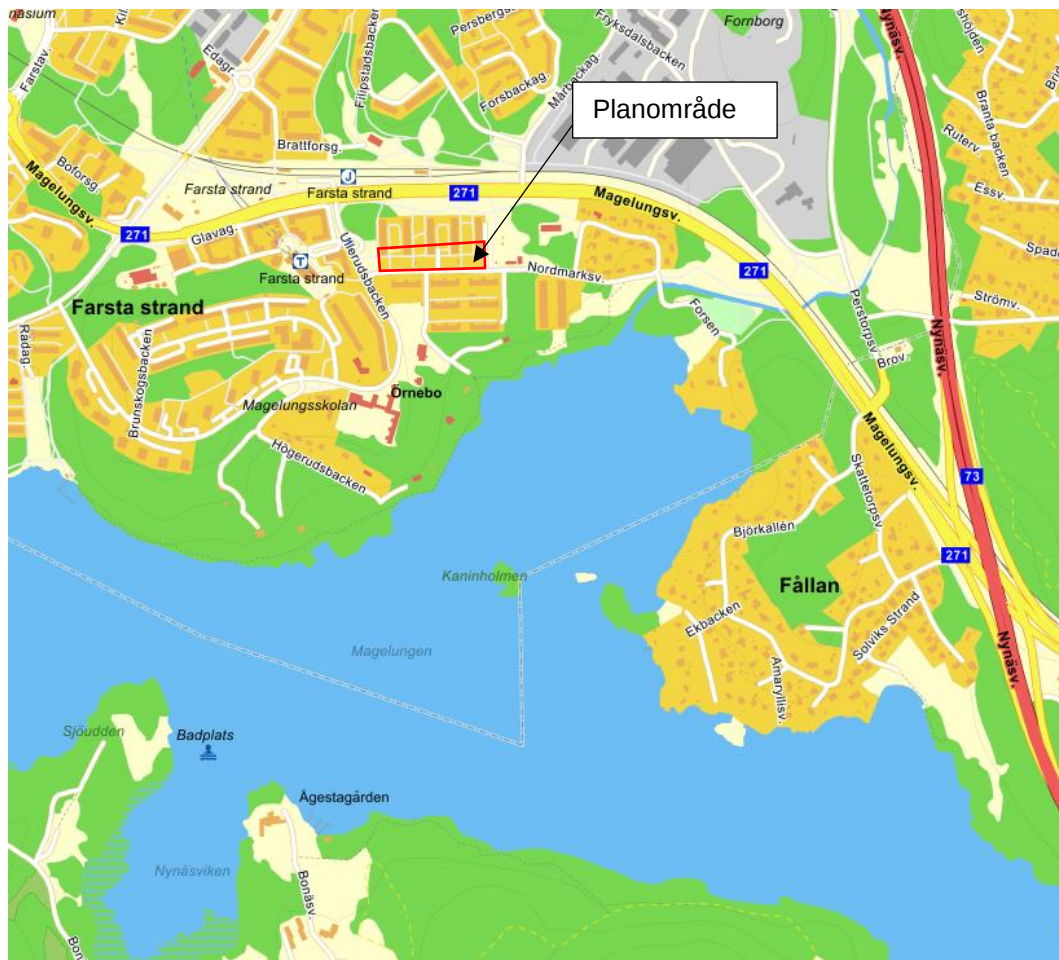
Figur 8. Översiktskarta vattenförekomster.

Avrinning via dagvattenledningar sker mot recipienten Magelungen. Planområdet är, som närmast, beläget ca 200 m nordväst om Magelungen. I figur nedan framgår områdets lokalisering i förhållande till recipienten.
