PM

UPPDRAG Understen 1, Kärrtorp dagvattenutredning	UPPDRAGSLEDARE Philip Karlsson	DATUM 2017-03-07
	UPPRÄTTAD AV Pernilla Thur

1. Understen 1, Kärrtorp dagvattenutredning

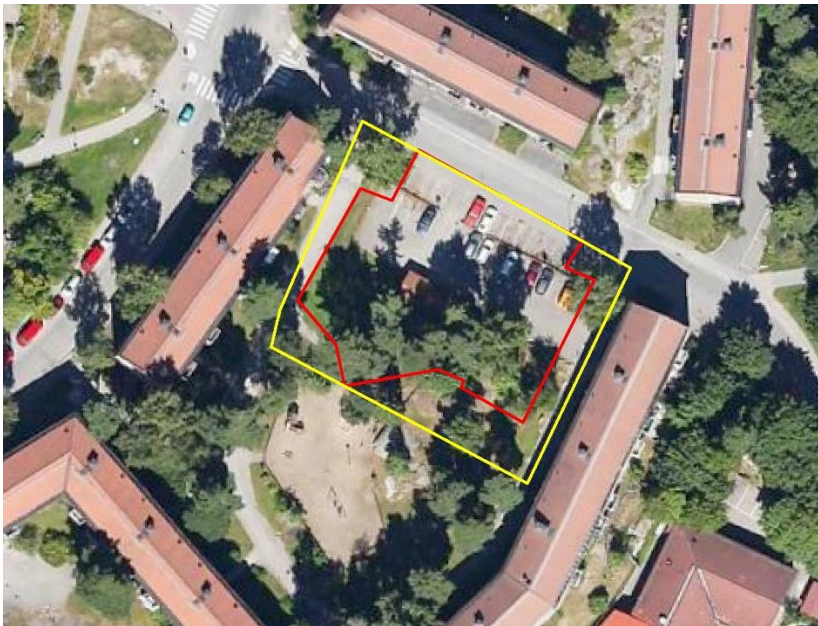
Figur 1. Utredningsområdet är markerat med röd linje, planområdet med gul linje.

Planområdet består idag av en bostadsgård med bostadsbyggnader runt om. Gården har lekplats, grönytor med berghällar och stora tallar samt en smal anslutningsväg, se Figur 1. Planområdet berörs av stadens habitatnätverk för groddjur och barrskogsfågel. Marken består av morän och berg i dagen.

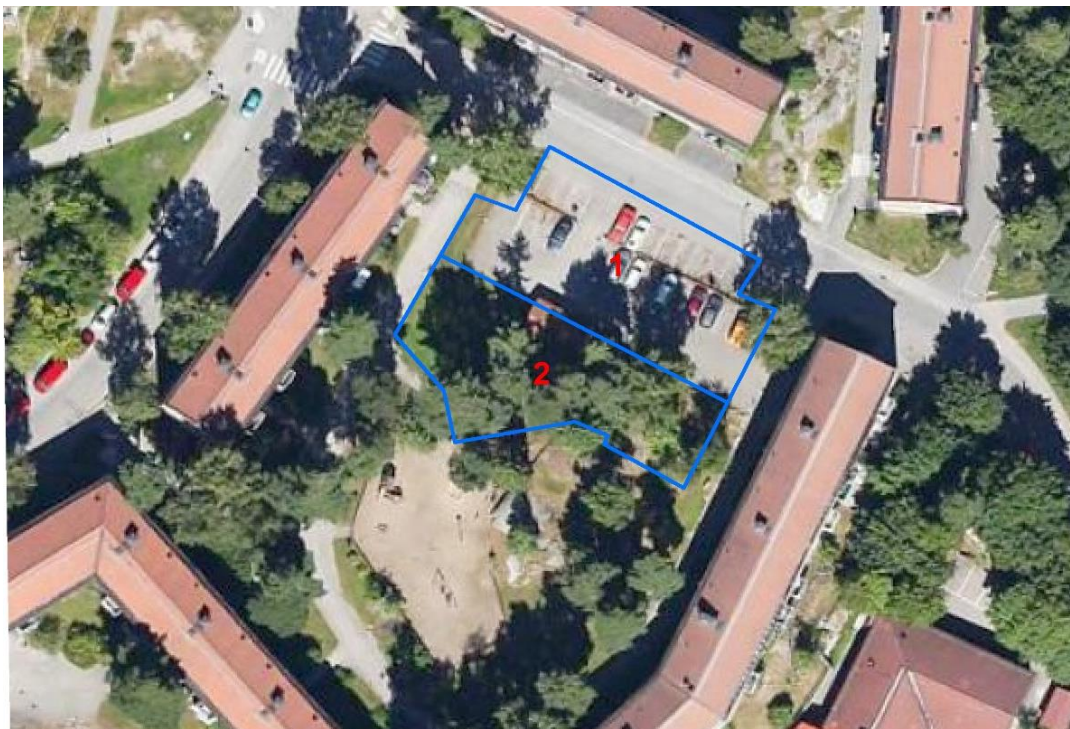
Figur 2. Markanvändning före planerad bebyggelse. 1=parkering, 2=grön gård/hällmark.

Indata som använts är markanvändning inom området före och efter bebyggelse, se Tabell 2 och Tabell 3. Marktyp före har uppskattats från ortofoto och genom uppgifter i detaljplanen. Marktyp efter hämtas från detaljplanen.

Dimensionerande dagvattenflöden har beräknats för 10-årsregn och med klimatkfaktor 1,25. Flödesberäkningarna har gjorts för markanvändning identifierade enligt Figur 2 och Figur 3.

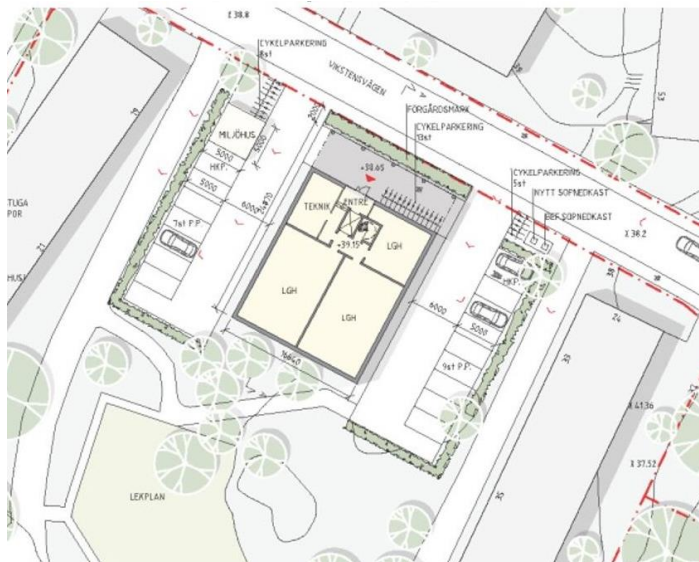
Figur 4. Situationsplansförslag
