# Geotekniskt utlåtande

## Magelugnens strand

2018-05-18

**Uppdrag:** 2064 Magelugnens strand  
**Titel på rapport:** Geotekniskt utlåtande  
**Status:** Översiktligt underlag  
**Beställare:** Primula AB, Johan Borglund  
**Uppdragsansvarig:** Jonas Thorelius

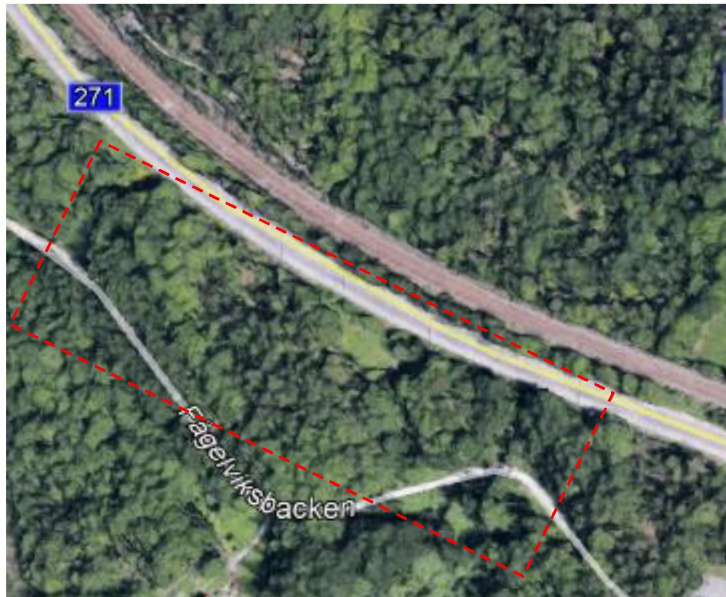
Bild 4.1 Foto över området

Aktuellt område utgörs av skogsmark med inslag av partier med berg i dagen, moränmark och partier mer lera. Marknivåer för området varierar från +26 till +32 (RH2000).

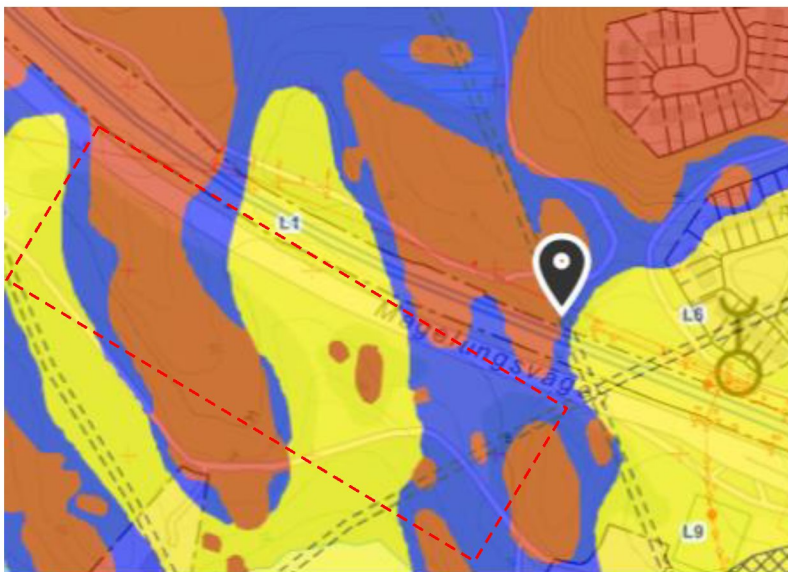
Figur 4.2 Utdrag ur Byggnadsgeologiska kartan. Gul=lera, Blå=morän och Rött=berg

Generella geotekniska förhållanden, se figur 4.2. Ett lerområde finns centralt i området som karakteriseras av tunna jordlager och berg i dagen. Lermäktigheten ökar sannolikt åt söder. Lermäktigheten är liten i den norra delen, enligt Byggnadsgeologiska kartan, endast 1 m.
