HORISONTVÄGEN ROTORBLADET – UTREDNING FÖRSKOLA

Bakgrund, syfte och uppdrag

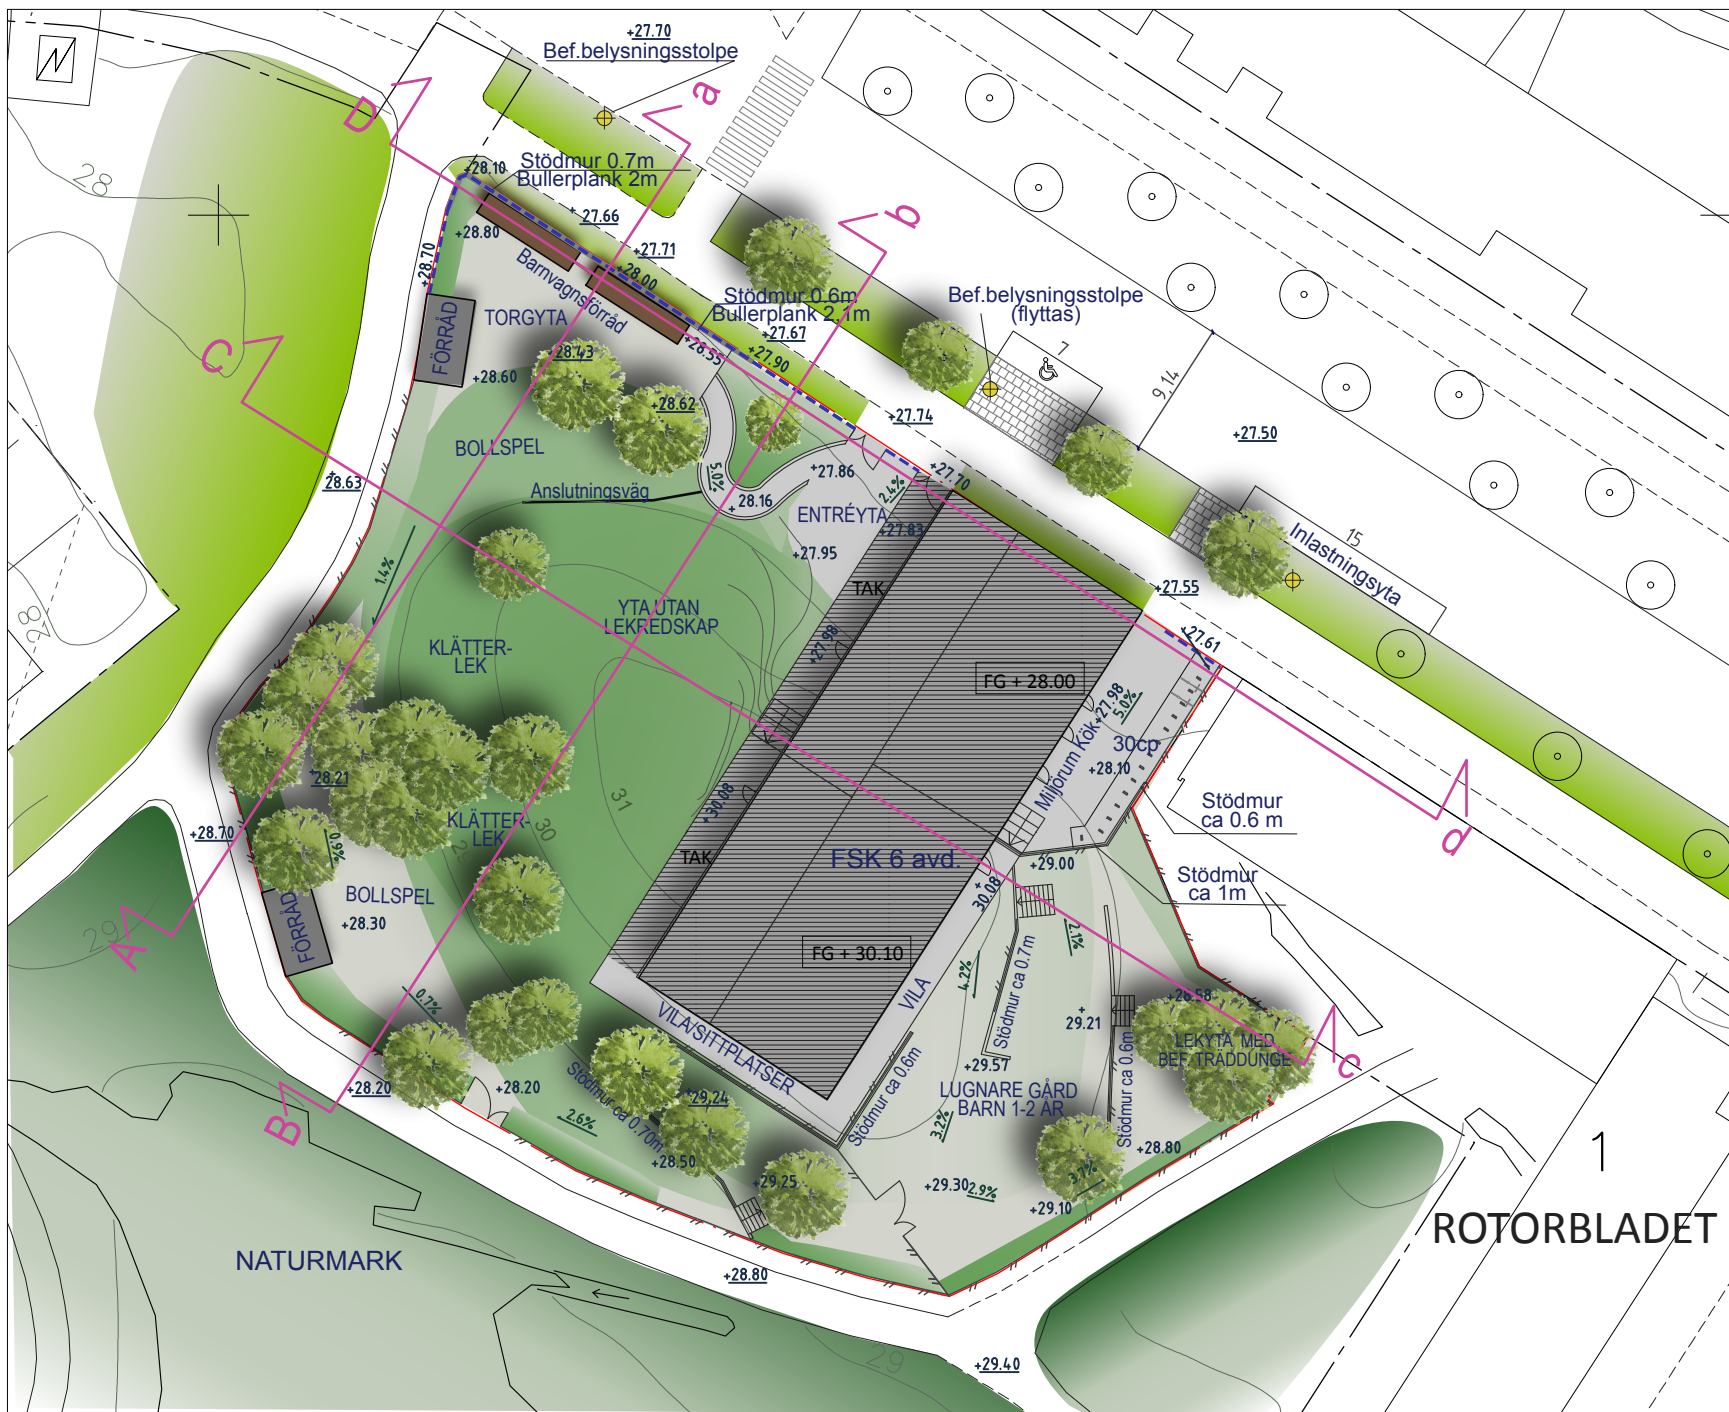
Friyta 23m²/barn
Utan hänsyn till buller-
nivå.
