## SPERLINGENS BACKE 36, BÅNGSKA PALATSET

Beskrivning av fasadrekonstruktion  
Underlag för detaljplan 2019-04-30

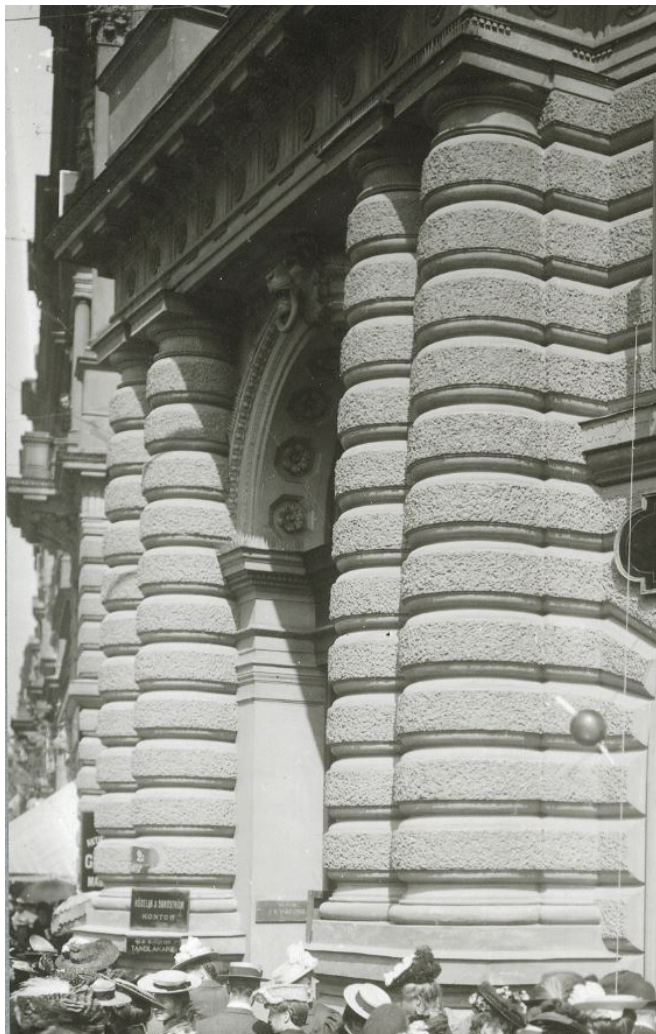
Bångska palatsets portal, fotografi från 1907. Källa: Stockholms stadsmuseum

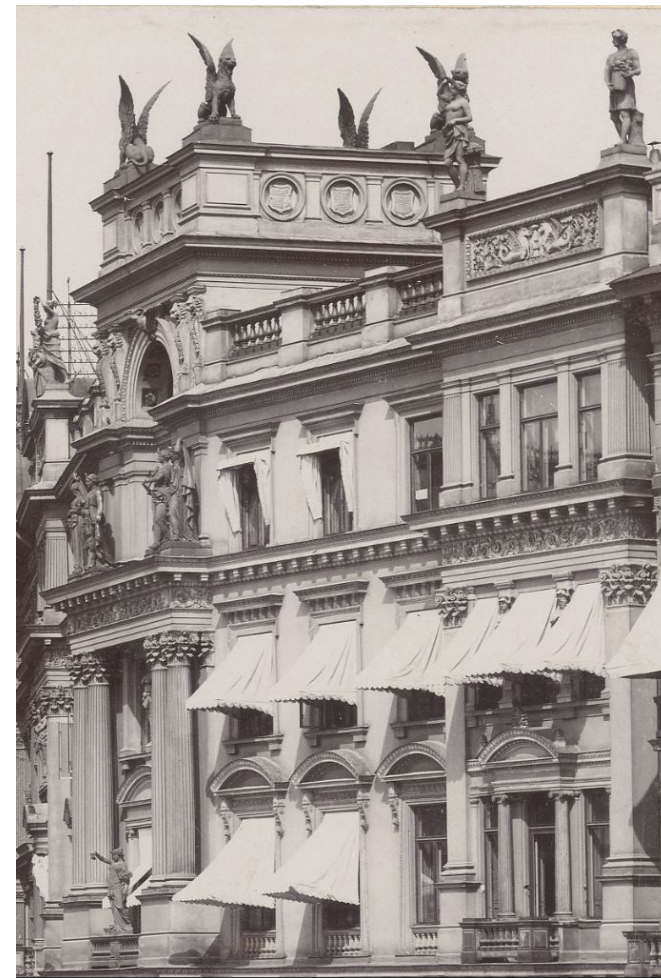
Fotografiet visar delar av fasaden med dess rika dekor. I bild syns flera av byggnadens statyer, gjorda av skulptören Carl Johan Dyfverman. Källa: Stockholms stadsmuseum

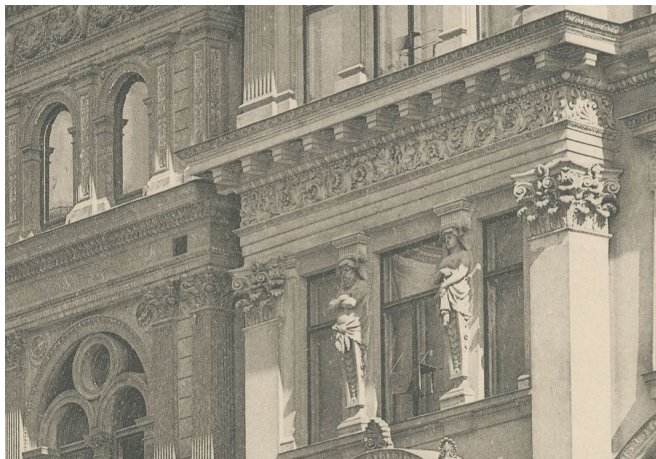
*Hermer, manlig och kvinnlig i sidorisalit. Ovan; kraftig relieffris i form av akantusblad och blommor.*

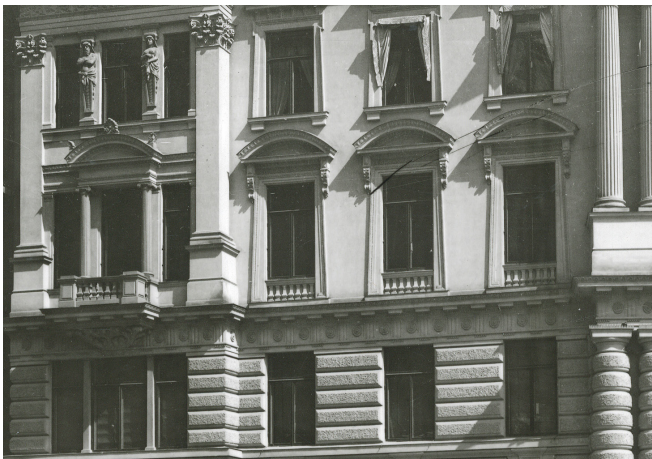
*Kraftiga pistrar med korintiska kapitäl i byggnadens sidorisaliter. Mellan våning ett och två tr. sträcker sig en dorisk bjälklagskant.*

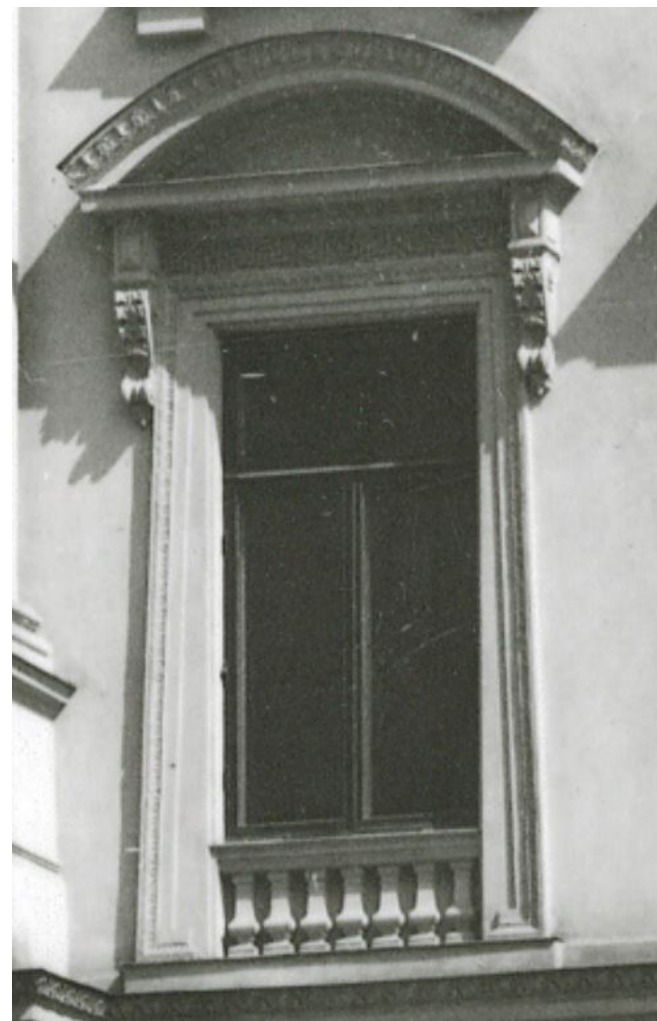
*Fönstertyp på våning två. Omfattning av egyptisk form, reliefplatta med meanderbård, konsoler, välvt överstycke och blindbalustrad.*

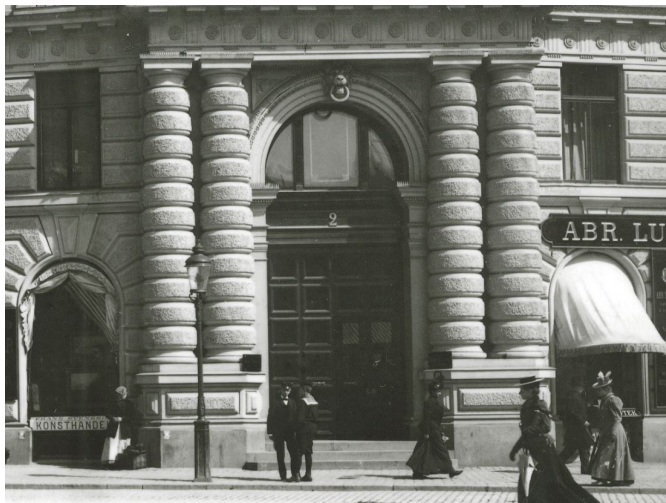
Huvudentrén sträckte sig över två våningar i en rundbågig öppning och hade dörrblad med kasettmotiv. Porten omfamnades av ructicerade kolonner.

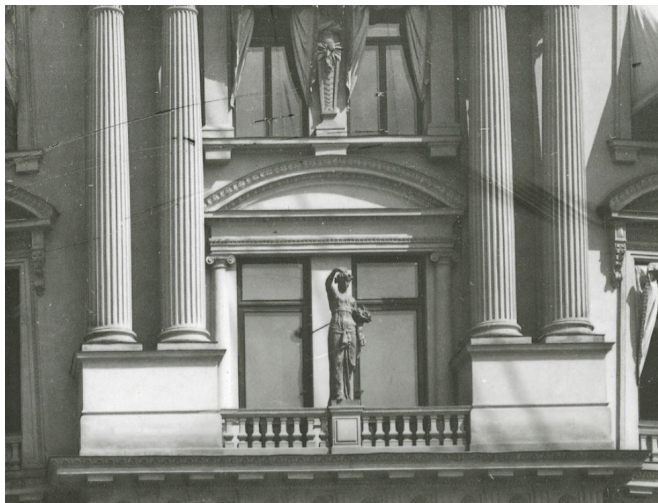
Statyn Flora var 1,8 meter hög och stod i mittrisaliten.

Vår förhoppning är att statyn av Flora som har återfunnits i form av ett mindre exemplar, går att skanna av för att möjliggöra en kopia. Detta under förutsättning att ägaren tillåter det och att det inte finns upphovsrättsliga hinder. För de fyra lejonerna finns det två statyer som kan tjäna som förebild, dels ett lejon som ska finnas i Stockholms stadsmuseums samlingar, dels Lunds universitetshus där en ursprunglig lejonstaty står i den omgivande parken. Båda lejonstatyerna är utförda av Dyfverman. För övriga åtta statyer föreslår vi att dessa rekonstrueras med nutida teknik. Med hjälp av kostymör och mänsklig levande modell skapas kopior efter äldre bilder, av statyerna som skannas. Den inskannade bilden bearbetas ytterligare för att få en så lik digital förebild som möjligt. Den digitala kopian kan sedan fräsas i beständigt material.

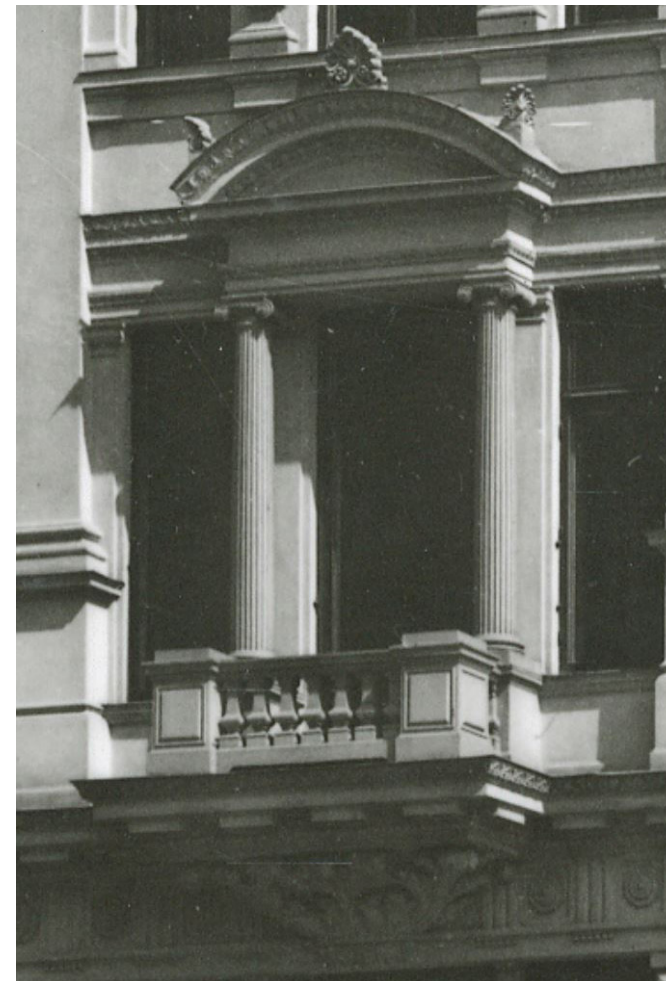
Balkong. Kraftiga akantusblad i djup relief som löper ned till bjälklagskantens undersida.

Fasaden hade två balkonger, en i vardera sidorisalit, vilka ska rekonstrueras. Uppbyggnad av de nya balkongerna kräver ingrepp i innanförliggande bjälklag. I mittrisaliten fanns det också en balkong ovanpå det kraftigt utskjutande listverket över huvudentréns portal bakom statyn av Flora. Även denna återställs i och med att listverket rekonstrueras.

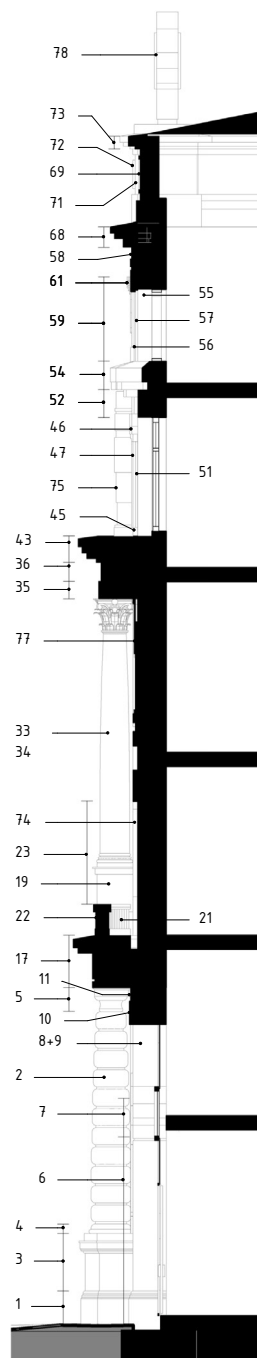
Sektion genom  
mittrisalit
