Memory Hotel AB, via Structor Geoteknik AB
Bo Jacobsson

Miljöteknisk markundersökning – Del av Hornafjord 3 – Kista

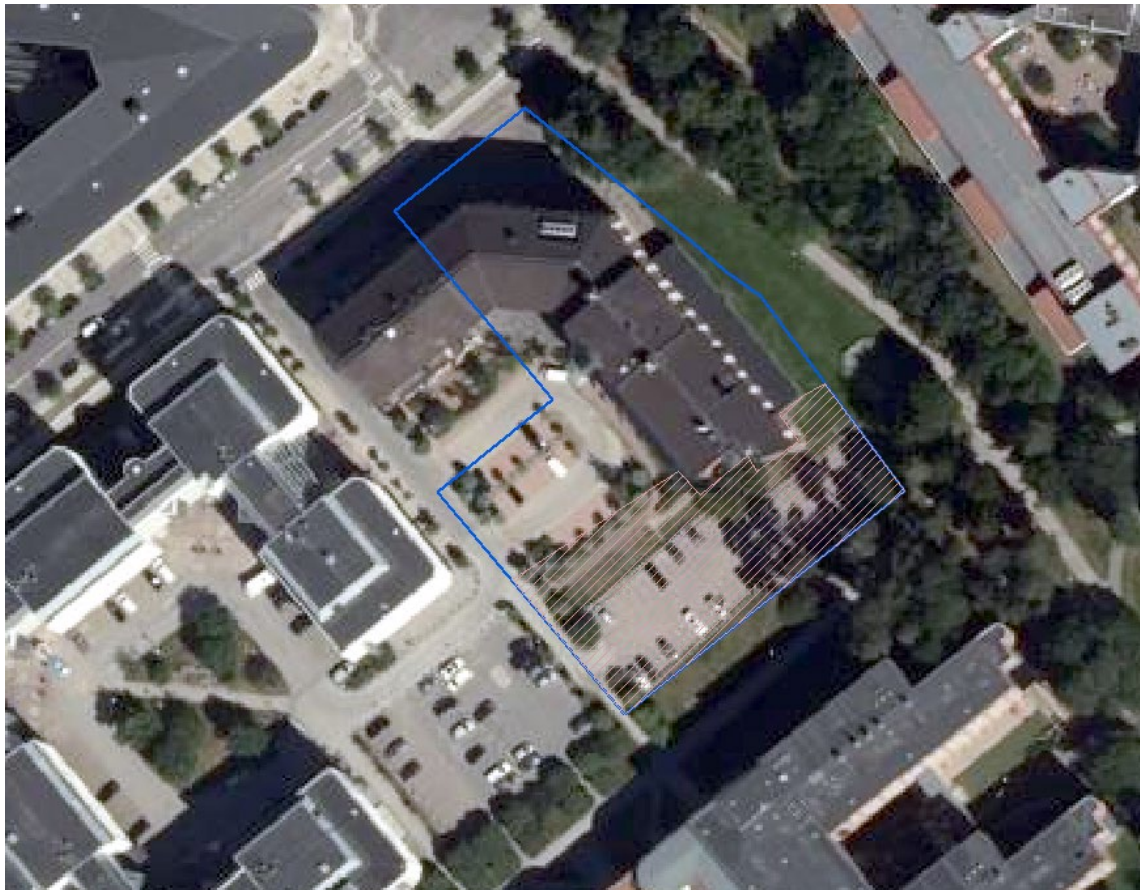
Fig 1. Fastigheten Hornafjord 3 är ovan markerad med blå heldragen linje (ungefärlig utbredning). Ungefärlig utbredning av undersökt område i aktuell undersökning markerat med rosa streckning.

Structor Miljöbyrå har på uppdrag av Memory Hotel AB (genom Structor Geoteknik Stockholm AB) utfört en miljöteknisk markundersökning av del av fastigheten Hornafjord 3 i Kista (se bilaga 1 och fig. 1 nedan). Inom undersökt område planeras byggnation av 80 stycken lägenheter i 6-8 plan. Aktuell undersökning omfattar i huvudsak fastighetens södra område enligt situationsplan med utredningsskiss för nybyggnationer (Ettelva arkitekter daterad 2018-05-09).

Fastigheten Hornafjord 3 är beläget c:a 400 norr om Kista centrum och c:a 500 m söder om Uppsalavägen. Fastigheten omfattar totalt c:a 5190 kvm. Den del av fastigheten som är aktuell för undersökning omfattar endast del av fastigheten (sydöstra delen enligt fig. 1 ovan).

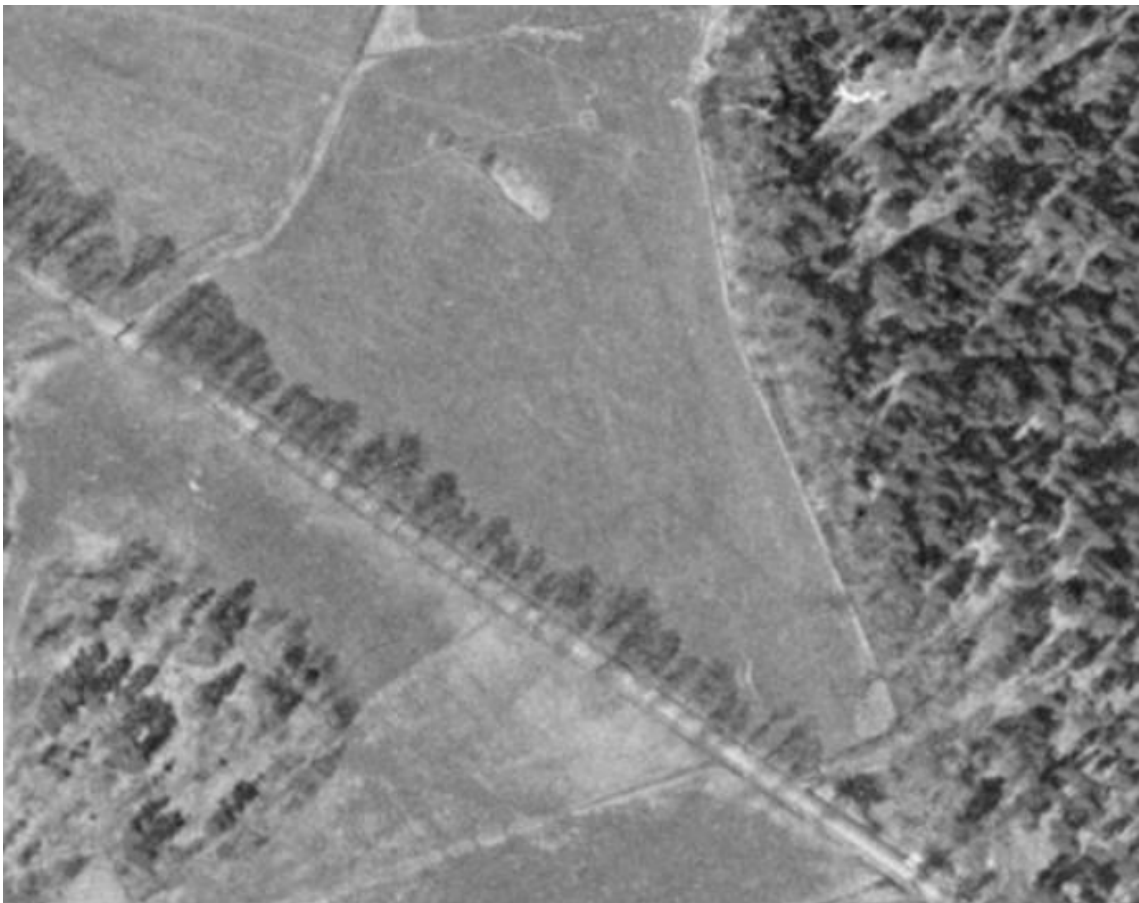
Fig 2. Flygbild över området (år 1955-1967). Enligt historiskt ortofoto utgjorde aktuellt område tidigare åkermark och grönområde.

Enligt Historiska ortofoton (1955-1967) utgjordes området tidigare av åkermark och grönområden (se fig. 2 nedan). Inom den exploaterade delen av fastigheten finns idag Memory Hotel. Memory Hotel byggdes på 1990- talet. Aktuellt undersökningsområde inom fastighet består idag av ej bebyggda markytor och utgörs i stort av samt parkerings- och körytor, samt grönområden.
