Planbeskrivning

Detaljplan för fastigheten Vildmannen 7 i stadsdelen Norrmalm, Dp 2018-04653

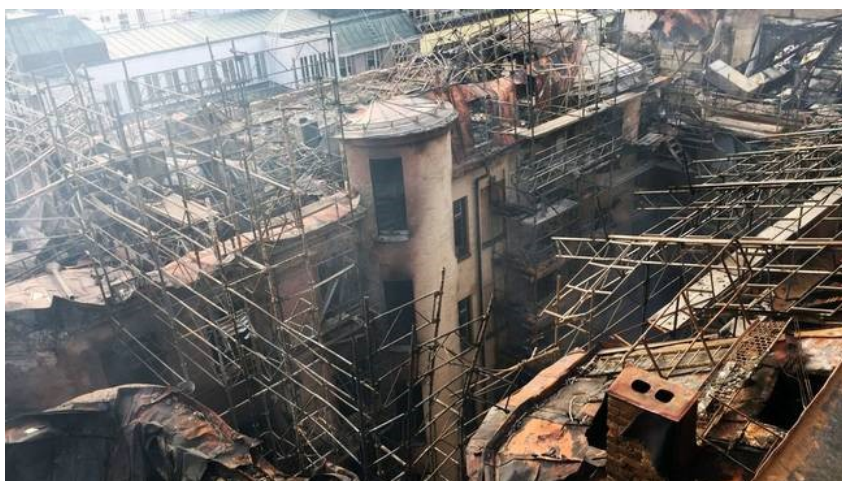
Vy från sydost över bostadsdelen efter branden.

Bostadsdelen har fått stora konstruktiva och miljömässiga skador av eld, brandrök, släckningsarbeten samt fukt- och frostska-
dor till följd av väderexponering. Taket, vinden och en mindre andel rum är utbrunna. Övriga rum undkom branden och planlösning och inredning är till stor del bevarad. Men skadorna medför att organiskt material, som mellanväggar och snickerier samt stuck och puts till största delen inte kan bevaras, bland annat med hänsyn till hälsopåverkan. Källaren under bostadsdelen och gården är fukt- och rökskadad. Tegelmurar, gråstensväggar och valv av tegel på järnbalkar finns kvar i bostadsdelens källare. Hela bostadsdelen har stagats upp för att minimera risken för ras.

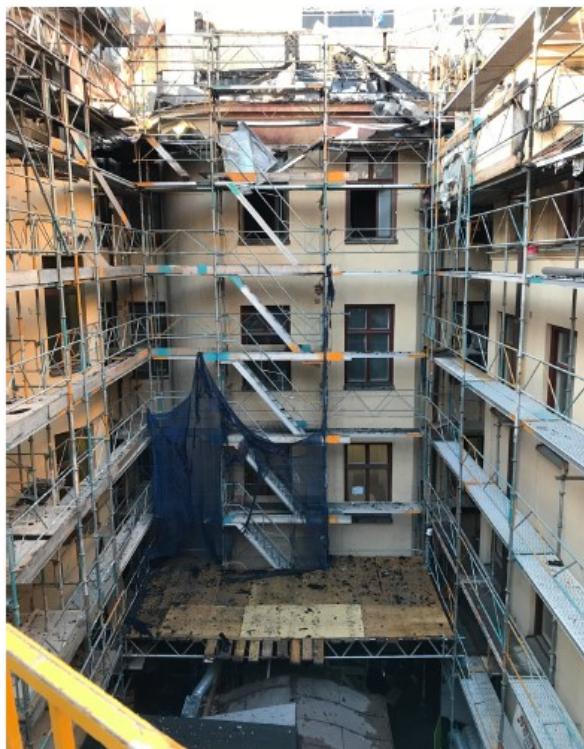
Bostadsdelen efter branden, vy mot väster.

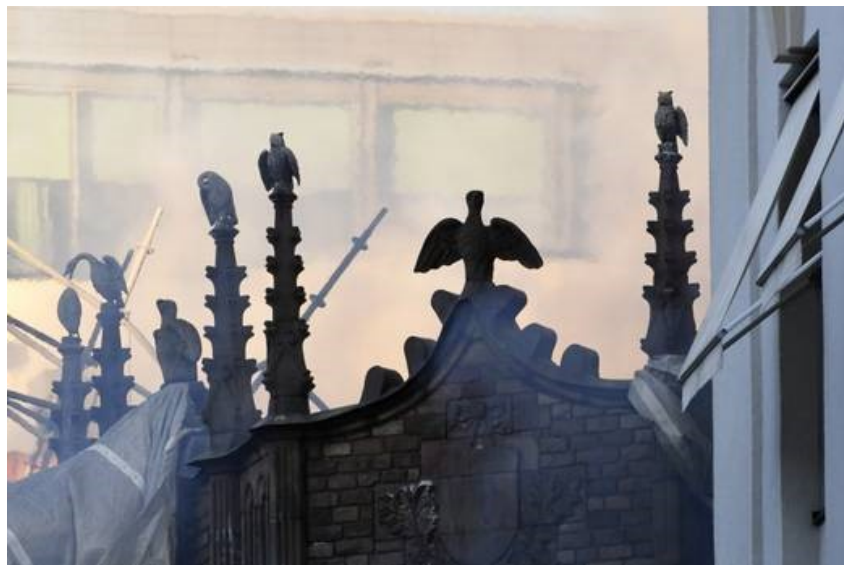
Gatufasaden är till största delen bevarad. Bilden visar de i huvudsak kvarstående fialerna på hushörnets krön.

Byggnadens gatufasader är bevarade även efter branden, vilket innebär att byggnadens viktigaste kulturhistoriska värde kvarstår. En stor del av byggnadens fönster från 1930-talet och huvudentréns originalport är också bevarade eftersom de var nedmonterade för restaurering vid brandtillfället. De skulpturer som har hänförs till Christian Eriksson är till stor del bevarade, även om vissa har skadats. Tillsammans med den bevarade entréporten innebär detta att en stor del av det konstnärliga värdet kvarstår. Gårdsfasaden till kontorsdelen är svårt skadad medan fasaden till bostadsdelen är mindre skadad, saneringsarbetet innebär dock att allt behöver rivas.

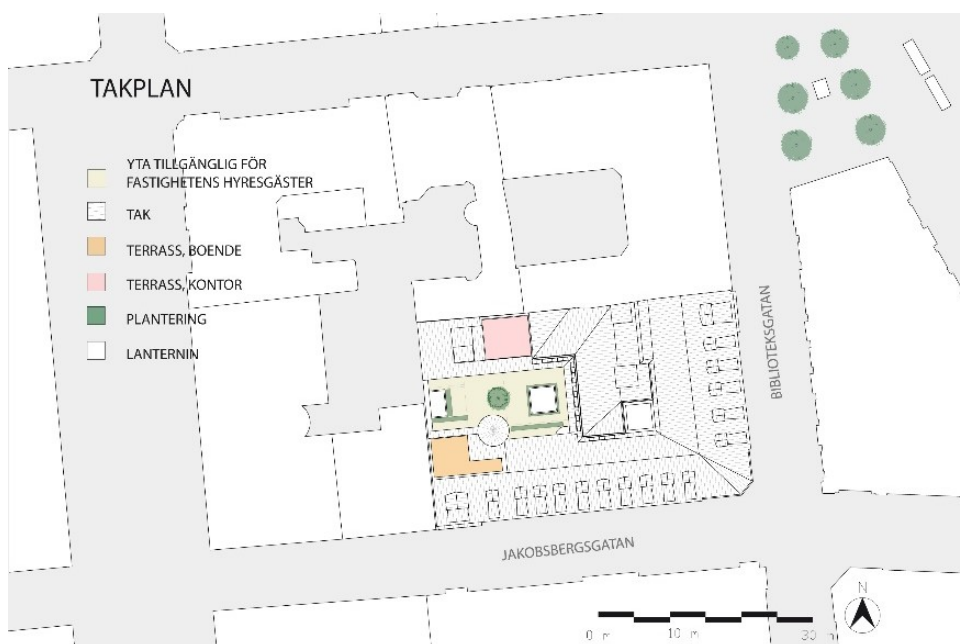
Situationsplan över planförslaget.

Planförslaget innebär att den nedbrunna byggnadens synnerligen värdefulla gatufasader bevaras och att bebyggelsen bakom fasaden återuppförs. Fastighetens blandade användning behålls, huvudsakligen i samma läge som före branden. Bostäderna lokaliseras till fastighetens västra del längs Jakobsbergsgatan. Kontor lokaliseras till övriga delen av Jakobsbergsgatan, Biblioteksgatan samt till gården. I syfte att säkerställa en långsiktig flexibilitet föreslås hotell och bostäder jämte kontorshandvändningen. I kontorsdelen ska handel eller annat centrumändamål lokaliseras till bottenvåningarna mot gatorna och får även inrymmas på första våningen samt i takvåningen. I bostadsdelen är bottenvåningen reserverad för handel eller annat centrumändamål.

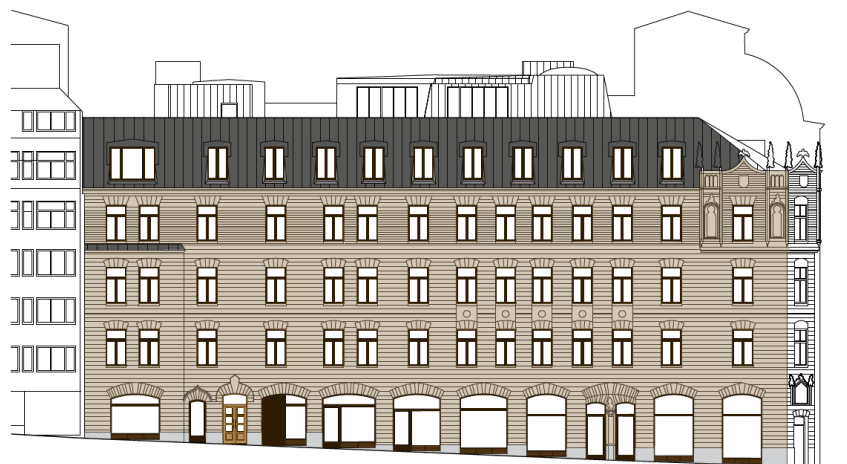
Fasadelevation mot Jakobsbergsgatan med rekonstruerad sockelvåning samt takpåbyggnader.

Bottenvåningens butiksfasader, som har genomgått flera förändringar, återges en utformning i huvudsak lika den ursprungliga. Bottenvåningens bjälklag har av tillgänglighetsskäl sänkts och skyltfönstret anpassats till den nya höjden. I syfte att upprätthålla en mer småskalig karaktär är skyltfönstret indelat med en horisontell spröjs som knyter an till den ursprungliga utformningen.

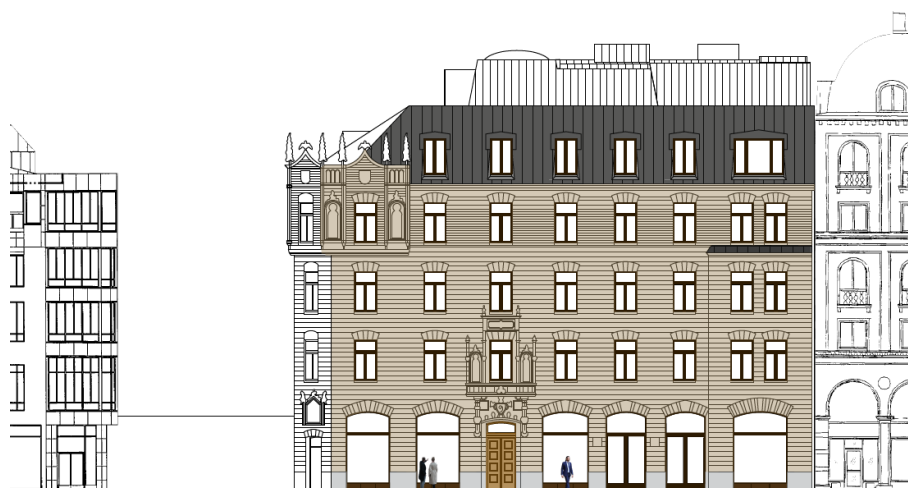
Fasadelevation mot Biblioteksgatan med rekonstruerad sockelvåning samt takpåbyggander.

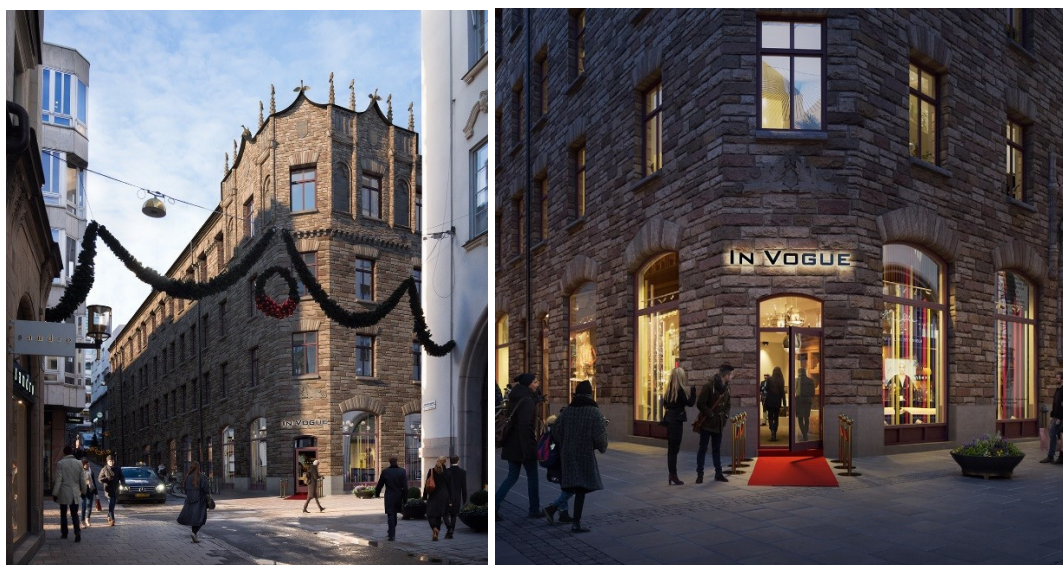
Till vänster: Perspektiv från Jakobsbergsgatan som visar planförslaget. Till höger: Rekonstruerad sockelvåning.

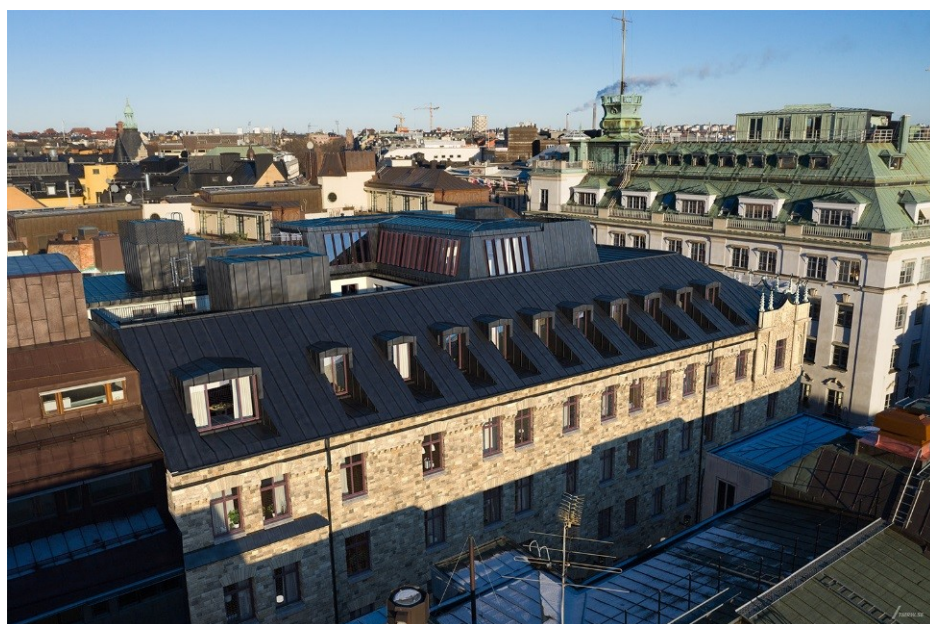
Vy mot öst, taket utförs i plåt i en mörk kulör för att ansluta till Stockholms traditionella taklandskap.

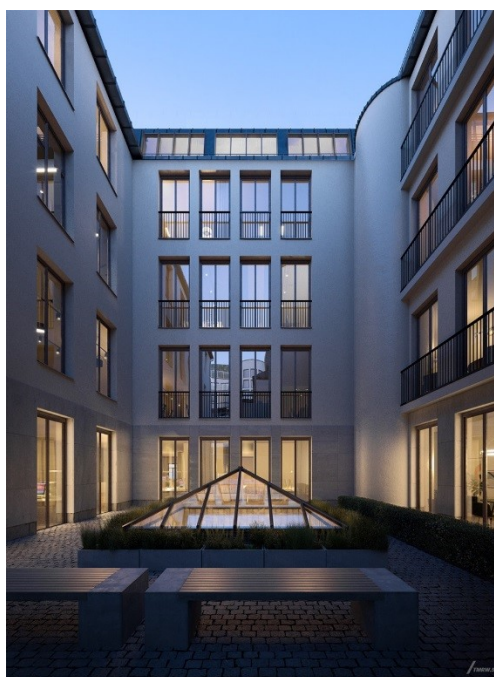
Illustration av gårdsrummet med föreslagen gestaltning av fasader, lanternin och fördröjningsmagasin för dagvatten.

Gårdsnivån höjs i förhållande till tidigare nivå, så att gårdsbjälklaget placeras en våning högre. Det nya gårdsplanet utförs utan nivåskillnader, så att hela gården görs tillgänglig. Gården får markbeläggning av natursten med uppbyggda planteringsytor för rening av regnvatten. Under gårdsytan placeras fördröjningsmagasin för omhändertagande av dagvatten vid stora regnmängder.
