Åke Sundvall AB

Datum: 2019-09-25

Ny komplettering till vindkomfortstudie för Rangstaplan i Högdalen, Stockholm

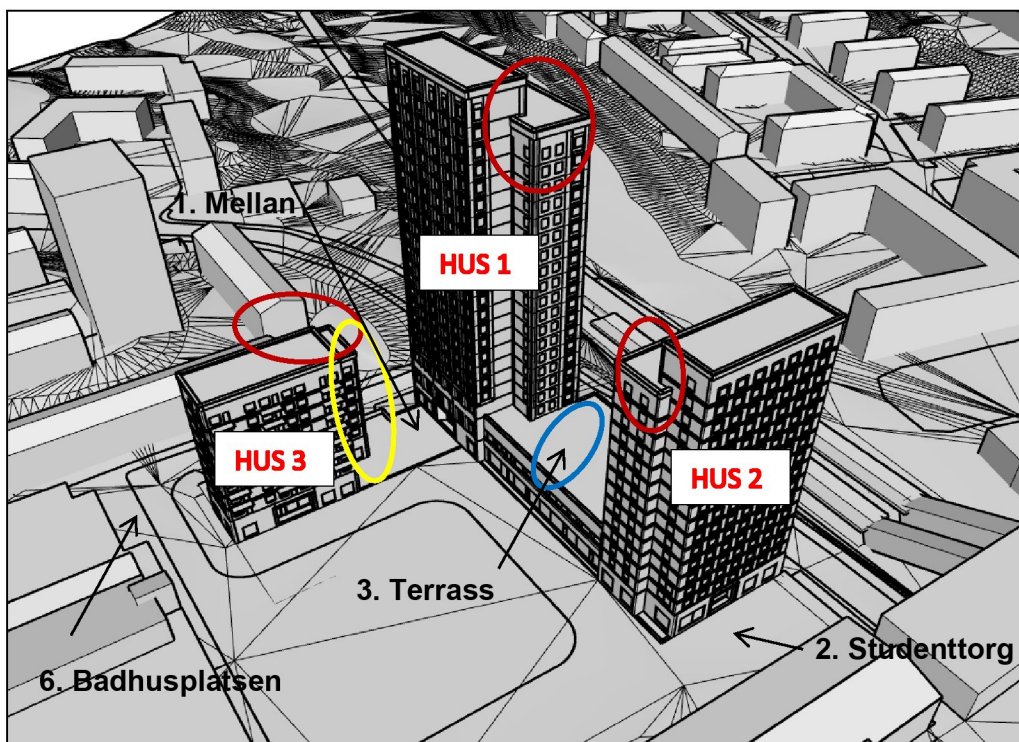
Figur 1a. Nuvarande utformning.

Figur 1 och 2 visar den nuvarande planens utformning av byggnaderna på Rangstaplan respektive den utformning planen hade när vindkomfortstudien gjordes. De största förändringarna är markerade med cirklar i figur 1. Ingen av de tre byggnaderna har förändrats nämnvärt i total höjd men nivåerna på delar av byggnaderna har ändrats (röda cirklar). Terrassen mellan hus 1 och hus 2 har förändrats så att den bara har en nivå istället för två (blå cirkel). Husens fotavtryck har också förändrats (gula cirklar).

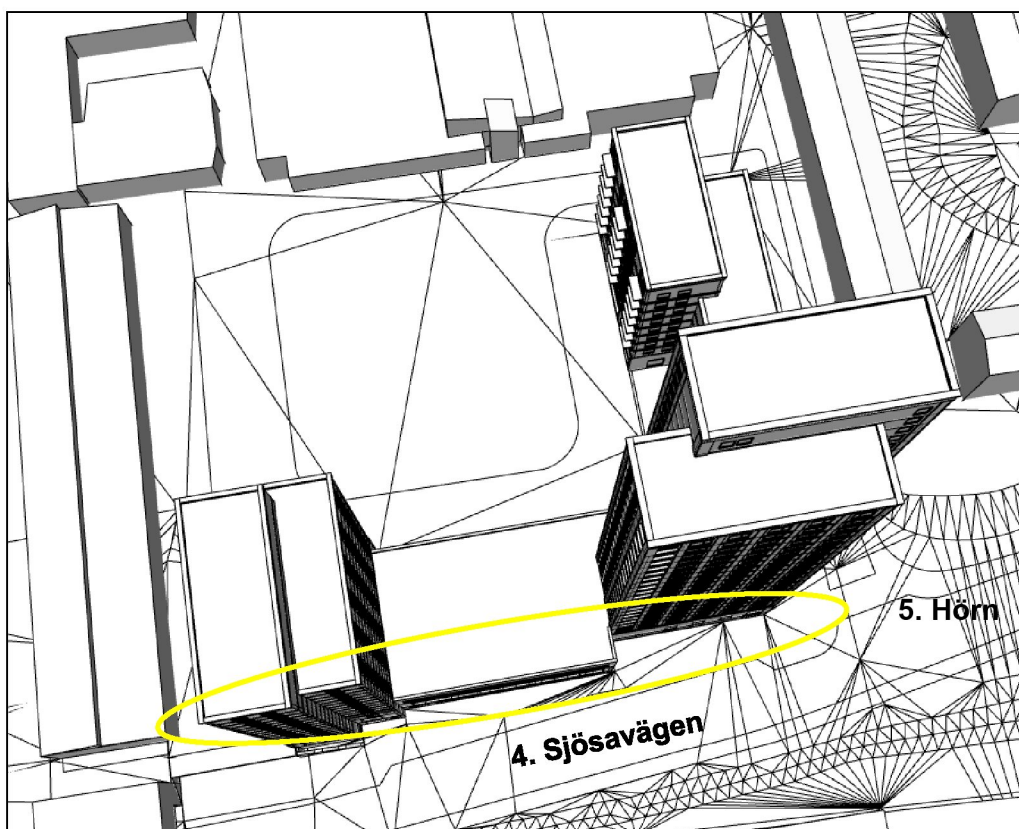
Figur 1b. Nuvarande utformning.

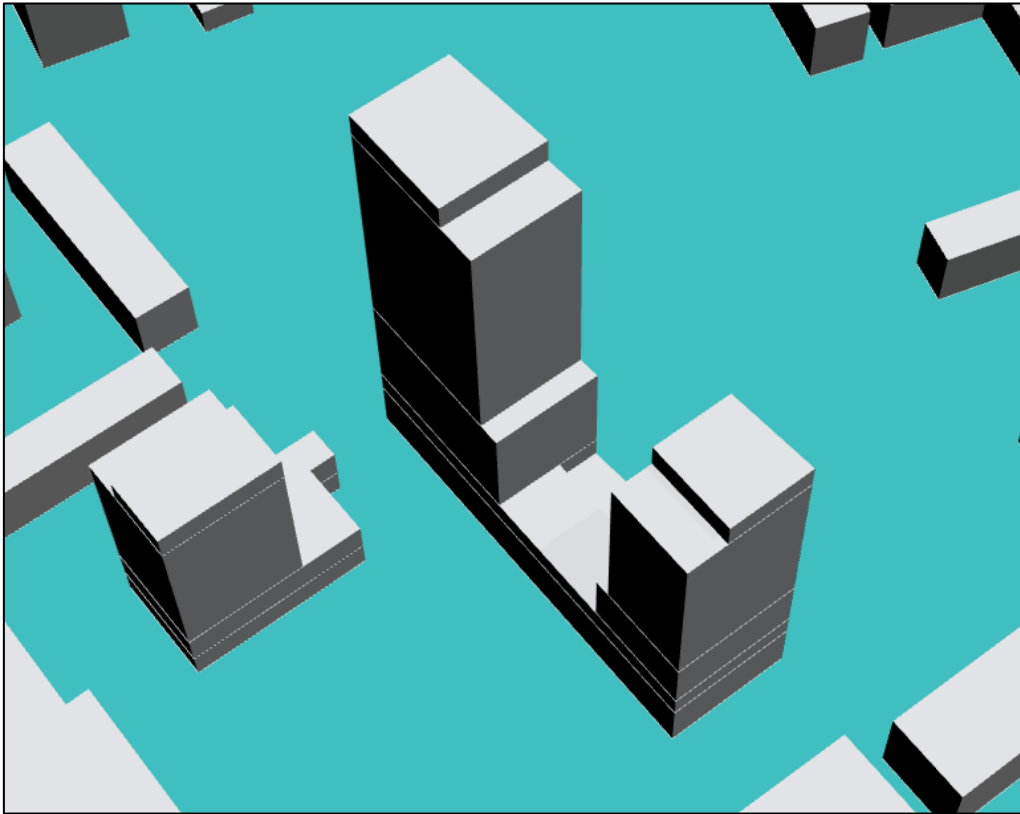
Figur 2a. Tidigare utformning, använd i vindkomfortrapporten.

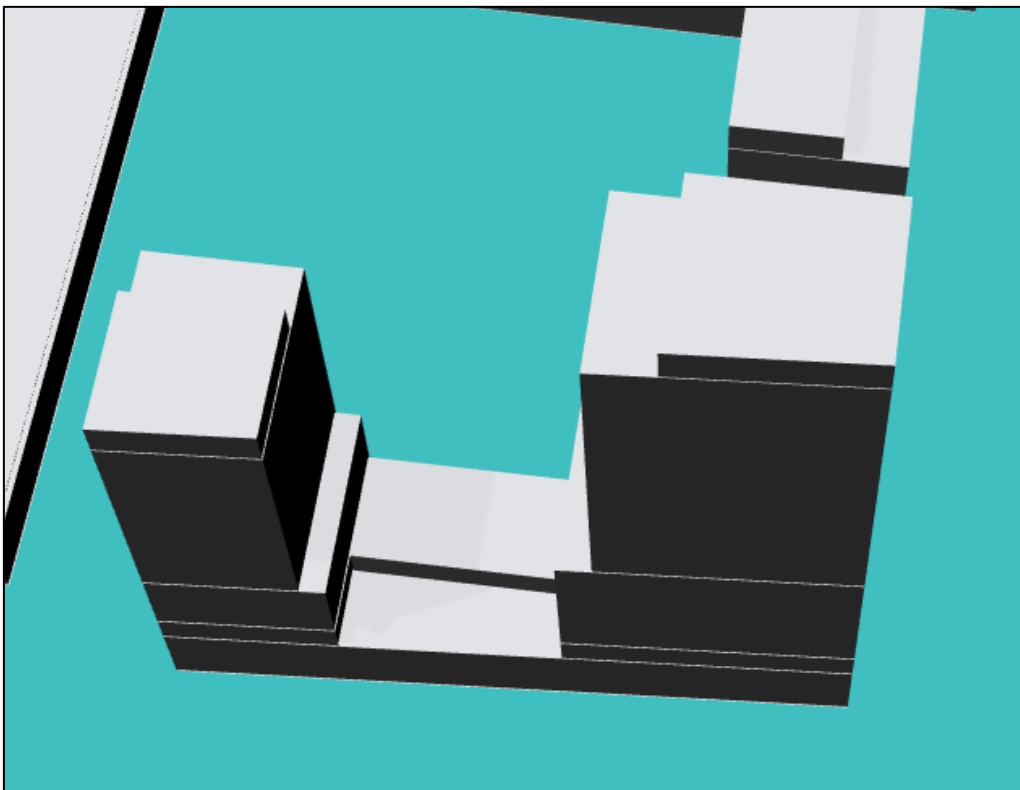
Figur 2b. Tidigare utformning, använd i vindkomfortrapporten.

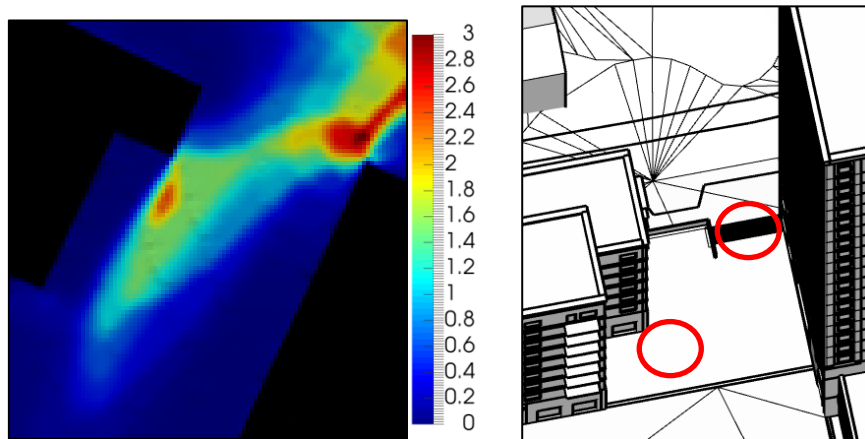
Figur 3. Till vänster - Procent av tiden som vindens hastighet överstiger 5 m/s, på 2 m höjd över marken. Utsnitt av "Mellan" från resultatbild i vindkomfortrapporten. Med den nya utformningen (till höger) väntas ett liknande vindklimat med maxima ungefär vid de röda ringarna i den högra bilden.

Med den nya utformningen blir utrymmet mellan hus 1 och hus 3 något bredare än i den ursprungliga planen. Fotavtrycket blir liknande med en bredare öppning mot Rangstaplan och en mindre smalare öppning mot Rangstagatan. I den ursprungliga utformningen hade hus 3 en lägre del mot passagen. Nu är hus 3:s fasad mot passagen lika hög som resten av byggnaden.

Att utrymmet blivit något bredare gör att man kan förvänta sig att vindens acceleration genom passagen minskar. Att hus 3:s fasad mot passagen blivit högre bör å andra sidan ge en förstärkning av vinden. Vilken av dessa båda förändringar som ger störst effekt är svårt att avgöra. Sannolikt tar de ungefär ut varandra så att vindens strömning genom passagen blir likartad jämfört med tidigare utformning. De blåsigaaste förhållandena väntas fortfarande vid vind från nordost och ost. Mest vindutsatta platser blir sannolikt de markerade med röda ringar i Figur 3:s högra bild, dvs nära motsvarande platser i den ursprungliga planen.

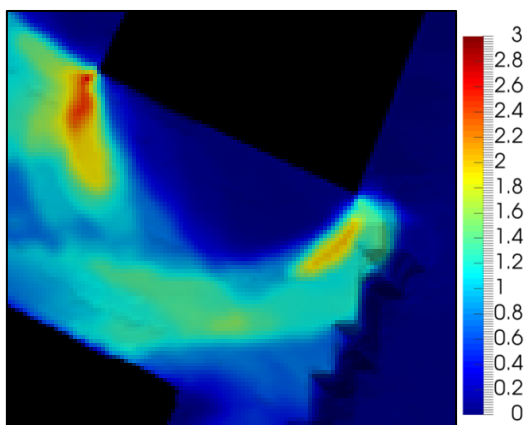
Figur 4. Procent av tiden som vindens hastighet överstiger 5 m/s, på 2 m höjd över marken. Utsnitt av Studenttorget från resultatbild i vindkomfortrapporten. Med den nya utformningen väntas möjligen en marginell förbättring av vindkomforten på platsen.

För studenttorget väntas förändringarna inte ha någon betydande påverkan på vindmiljön. Uppdelningen av hus 2:s västra fasad i två delar göra kan göra att förstärkningen vid västlig och nordvästlig vind mildras något på studenttorget och istället till viss del flyttas till västra sidan av byggnaden. Totalt sett kan detta innebära en marginell förbättring av vindkomforten på studenttorget.

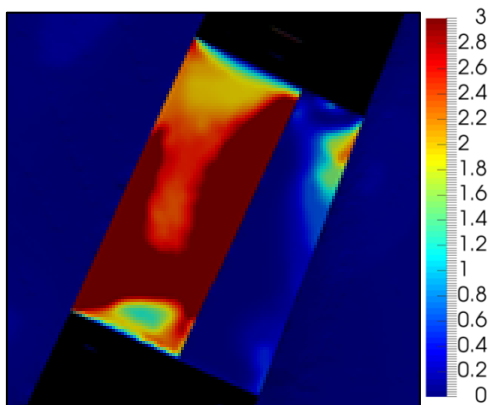
Figur 5. Procent av tiden som vindens hastighet överstiger 5 m/s, på 2 m höjd över marken och terrassens golv. Utsnitt av terrassen från resultatbild i vindkomfortrapporten. Med den nya utformningen bedöms hela terrassen få en vindmiljö liknande resultaten för den övre (västra) nivån.

I den tidigare utformningen var terrassen mellan hus 1 och hus 2 uppdelad i två nivåer. Den nuvarande utformningen av terrassen med bara en nivå togs dock upp i vindkomfortrapporten som ett alternativ som övervägdes. De bedömningar av vindmiljön som gjordes i rapporten, av alternativet med terrassen i en nivå, gäller fortfarande. Det innebär att enplansterrassen sannolikt får en vindmiljö liknande resultaten för den övre nivån i rapporten där en stor del av ytan har för hög andel vindar över 5 m/s för att klara kriteriet för långvarig vistelse.

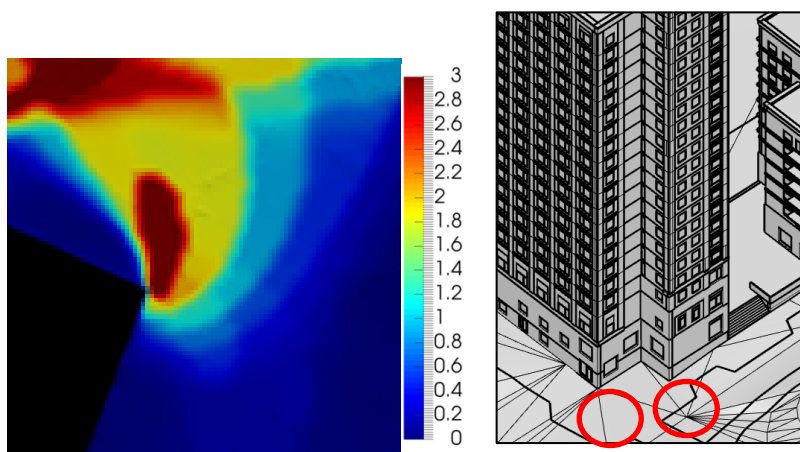
Figur 6. Till vänster - Procent av tiden som vindens hastighet överstiger 5 m/s, på 2 m höjd över marken. Utsnitt av ”hörnet” från resultatbild i vindkomfortrapporten. Resultatet bedöms vara på ungefär samma nivå med maxima ungefär vid de röda ringarna i den högra bilden.

Förändringarna i den nya utformningen bedöms inte påverka vindklimatet i närheten av det nordöstra hörnet på hus 1 på något avgörande vis. Slutsatserna i vindkomfortrapporten kvarstår att detta väntas bli en vindutsatt plats bäst lämpad för kortvarig vistelse. Skillnaden blir att de mest vindutsatta delarna av platsen flyttas något. Troligen blir det blåsigast i områdena markerade med röda ringar i Figur 6:s högra bild.
