UPPDRAG Kv Törnet	UPPDRAGSLEDARE Anna Pettersson Skog	DATUM 2020-02-27 rev. 2020-08-12 rev. 2020-09-21
UPPDRAGSNUMMER 13009818	UPPRÄTTAD AV Sofi Sundin Patricia Rull Weissbach

PM dagvatten Törnet 10

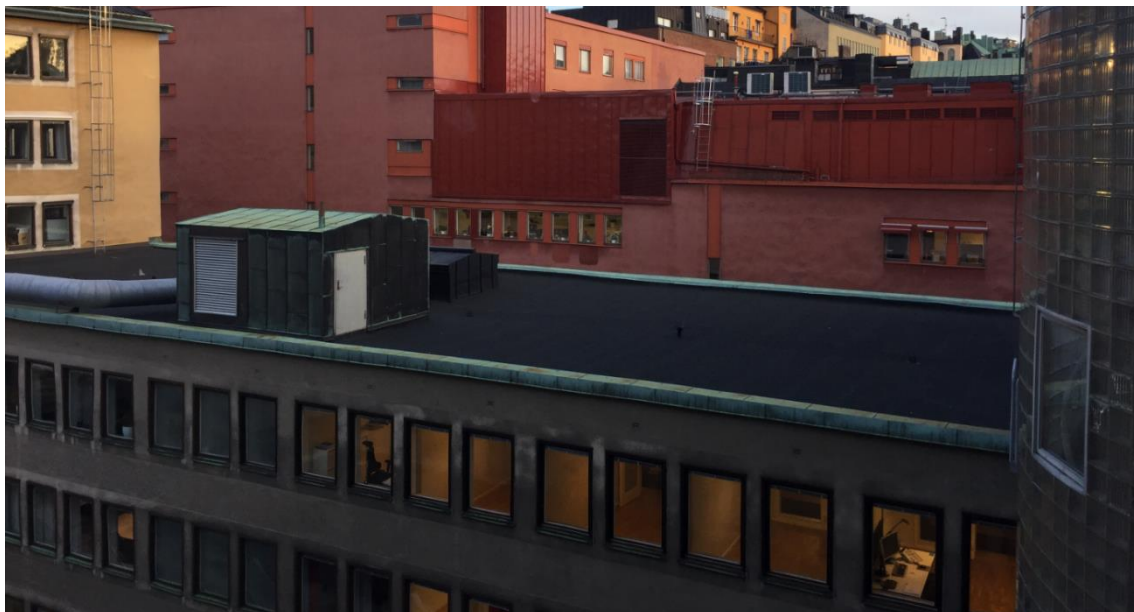
Figur 1. Nuläge: Tak med kopparkrön och kopparklätt fläktrum. Utsnitt från foto taget av Thule Fastighetsutveckling.

Befintliga fönster har kopparbleck och ett kopparkrön finns på taket (se Figur 1), mot både gata och innergård. Stadsmuseet har gett byggnaden gul klassning, vilket innebär att den har ett visst kulturhistoriskt värde och att den är betydelsefull för stadsbilden (Stadsbyggnadskontoret, Kulturförvaltningen, 2017-19-19). Klassningen gjordes för flera decennier sedan och enligt den antikvariska förundersökningen är det möjligt att byggnaden skulle tillmätas ett högre värde än så om klassningen gjorts idag (Wenanders Byrå, 2019). Kopparkrönet kommer av antikvariska skäl att bevaras vid den nya utformningen av byggnaden.

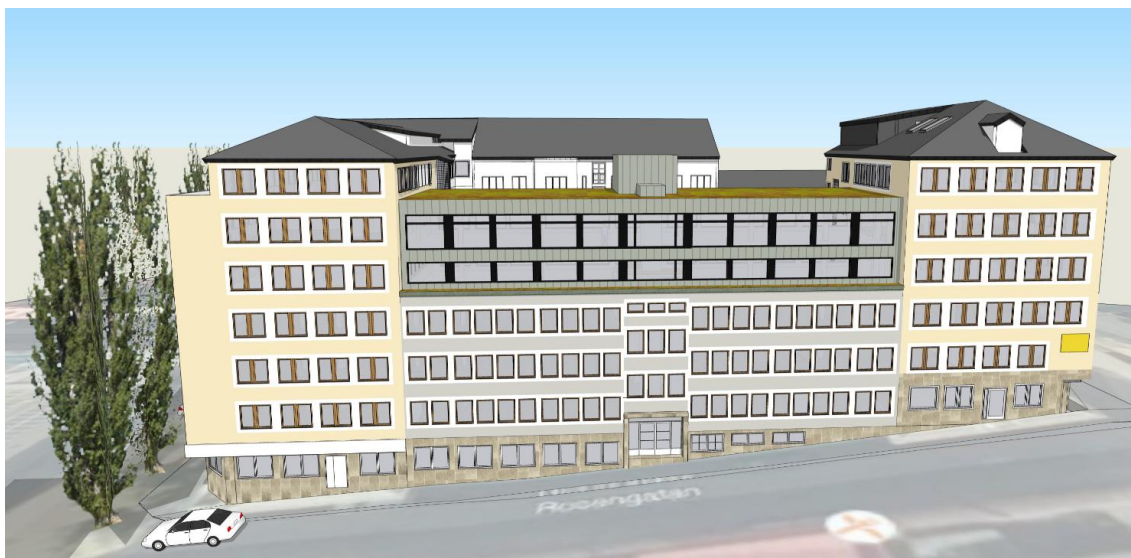
Figur 2. Figuren visar den planerade utformningen av påbyggnaden. Utsnitt från fasadbild av Thule Fastighetsutveckling AB, september 2020.

Den nya påbyggnaden planeras ha ett indrag från fasaden med 70 cm (personlig kommunikation Thule Fastighetsutveckling, februari 2020), se Figur 2 nedan. Grönt tak planeras både på den översta takytan och på den yta som indraget skapar. Kopparkrönet kommer att behållas. Fläktrummet som idag står uppe på taket är kopparklätt. I den nya utformningen står fläktrummet kvar på taket men det kommer inte att vara beklätt med koppar. Den nya utformningen innebär alltså att ytan kopparklätt på byggnaden kommer att minska jämfört med den yta som är kopparklädd idag.

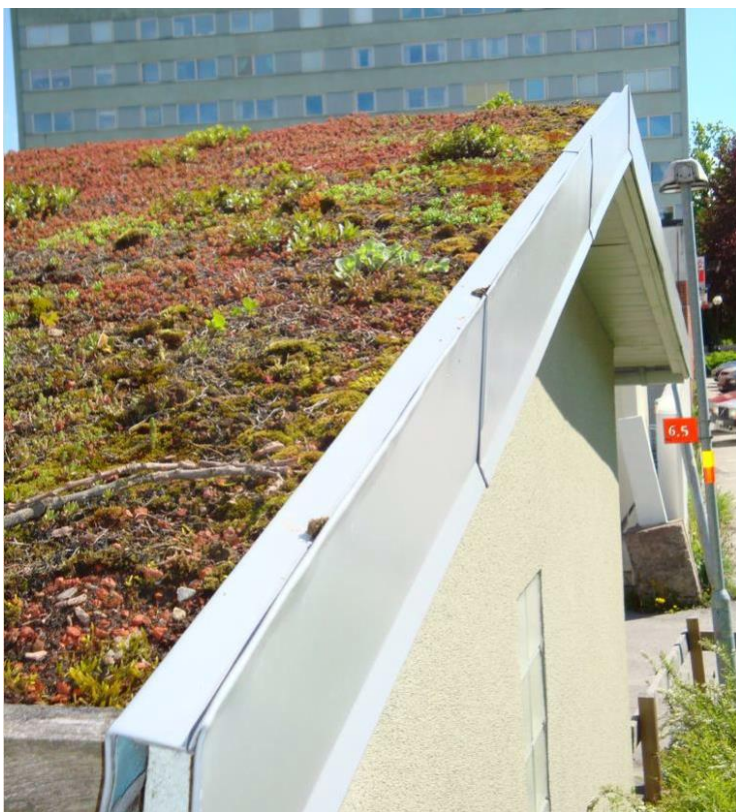
Figur 3. Exempel på extensivt grönt tak (Foto:Sweco).

Alla gröna tak kan behöva lagning av kala fläckar, där skott kan tas från tätvuxna delar. Detta ska göras i maj-september. Krattning rekommenderas och takbrunnar och hängrännor ska hållas fria från skräp. I Figur 3 visas ett exempel på hur ett extensivt grönt tak kan se ut. Gröna tak som dagvattenanläggning fyller för det mesta funktion av fördröjningsanläggning för att minska avrinning från takytor.
