FADER BERGSTRÖM IKANO, AXELSBERG

PM GEOTEKNIK

PROJEKTERINGSUNDERLAG

PROJEKTNR.	A221394
DOKUMENTNR.	A221394_PMGEO
VERSION	1,0
UTGIVNINGSDATUM	2020-12-16
UTARBETAD	Elias Hammarström
GODKÄND	Michael Lindberg

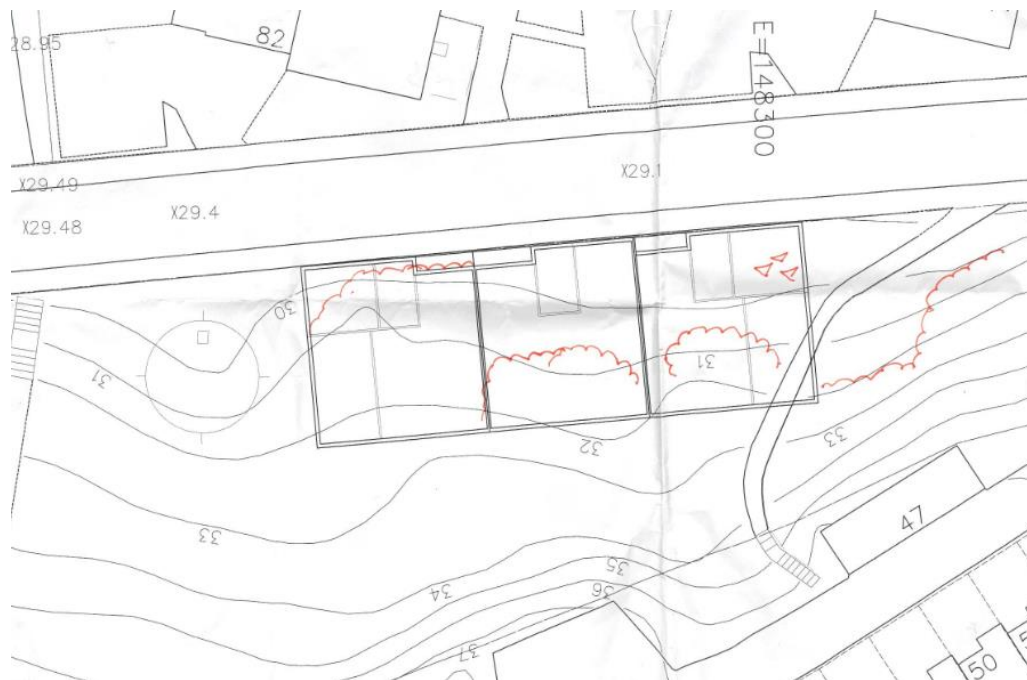
Enklare kartering av synligt berg och terräng utfördes vid platsbesök 2020-12-02. Se bild 1. De röda molnliknande linjerna visar synligt berg, de röda trianglarna var blockig mark påträffats.

Bild 1. Kartering av berg vid platsbesök.
