Geoteknik

Översiktlig geoteknisk utredning för detaljplan

Aspholmen 1. Stadsdelen Vårberg. Stockholms stad

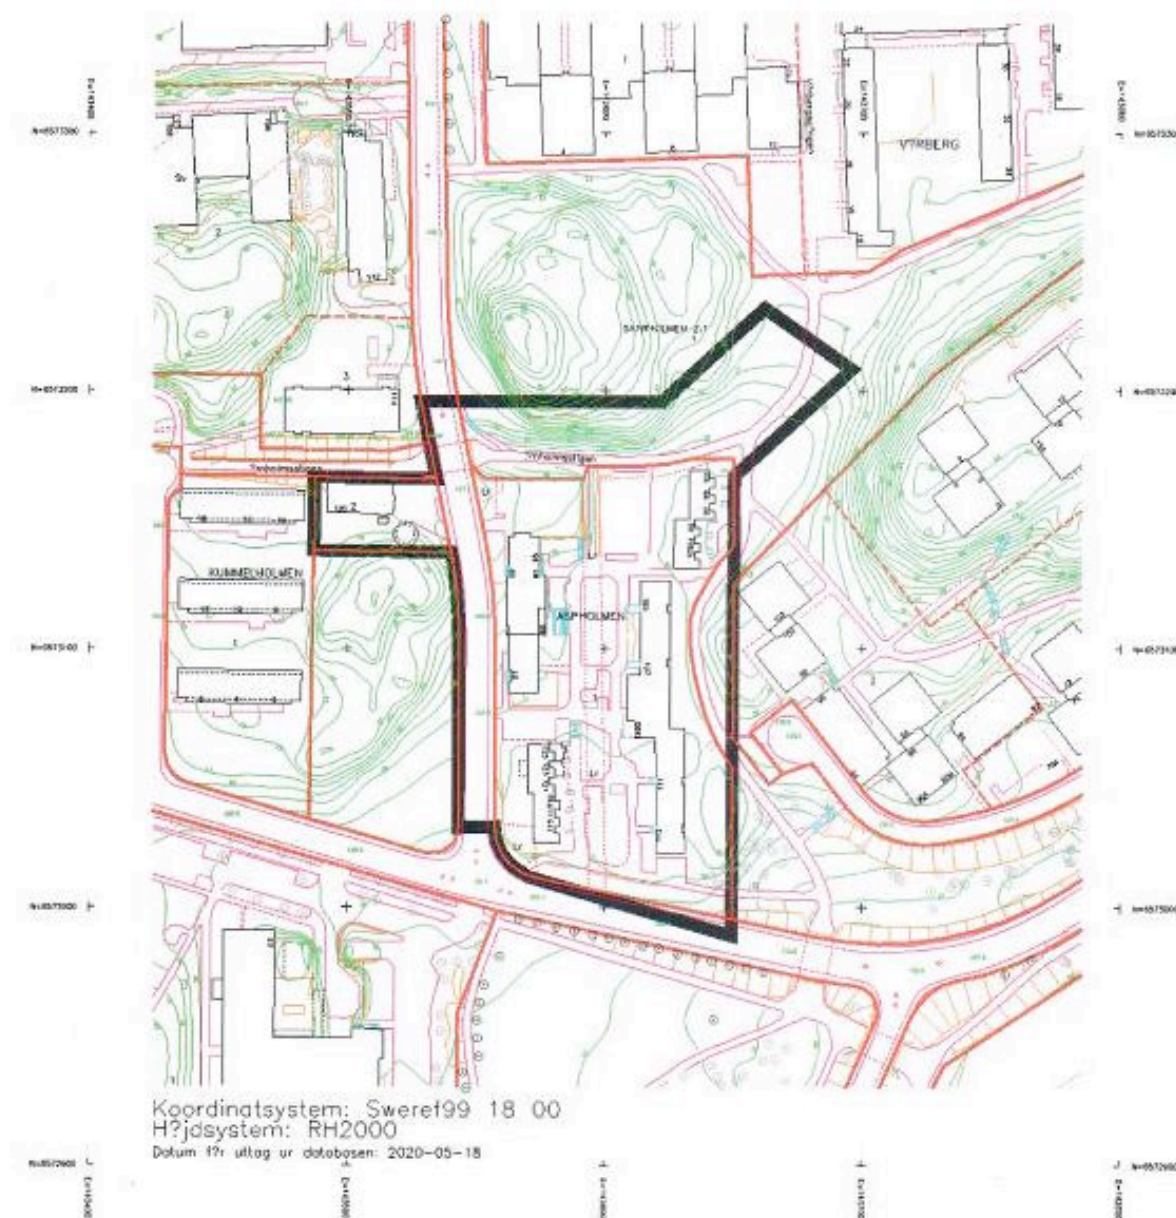
Figur 1. Situationsplan Aspholmen 1 med befintliga huslägen. Utdrag ur databasen 20-05-18.

Geo Markservice AB har på uppdrag av *Vårlov KB, Vårholmsbackarna 105, 127 44 Skärholmen* utfört en översiktlig geoteknisk utredning inför detalplanearbete. Befintlig bebyggelse ska förändras. Inom området finns idag två byggnader, f.d. skolor, som tidigare ombyggts till bostadshus. En byggnad i öster och en i väster. Dessa två byggnader skall kvarstå. Förutom dessa byggnader finns en barackliknande byggnad i nordost och en i sydväst. Dessa två byggnader ska rivas och ersättas med ett antal nya bostadsbyggnader. Två garage, under mark, planeras. Det aktuella området är Aspholmen 1, Stadsdelen Vårberg, Stockholms Stad. Figur 1.

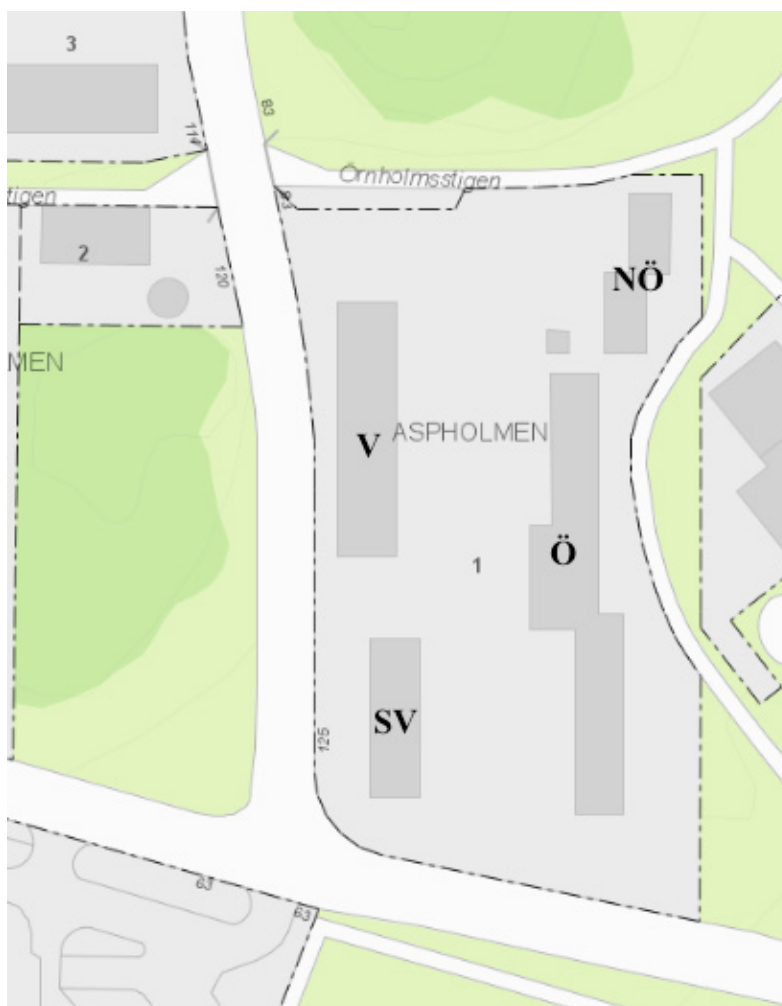
Figur 2. Område med befintliga byggnader som berörs av planändringen.

Inom området finns idag fyra huskroppar. Dessa har getts beteckningarna V, Ö, NÖ, SV. (Anlitad arkitekt, Ettelva Arkitekter, har benämnt blivande huskroppar med beteckningarna A – F). Byggnaden V är f.d. Storholmsskolan som ombyggs till bostäder. Denna byggnad ska vara kvar orörd. Byggnaden Ö är f.d. Storholmsskolan som likaså har ombyggs till bostäder och ska vara kvar orörd. Byggnaderna NÖ och SV är bostadsbaracker som uppförts efter skolbyggnaderna. Dessa ska rivas och ersättas med ny bebyggelse. En gymnastiksal i läge för byggnad SV har tidigare funnits men rivits. Figur 2.

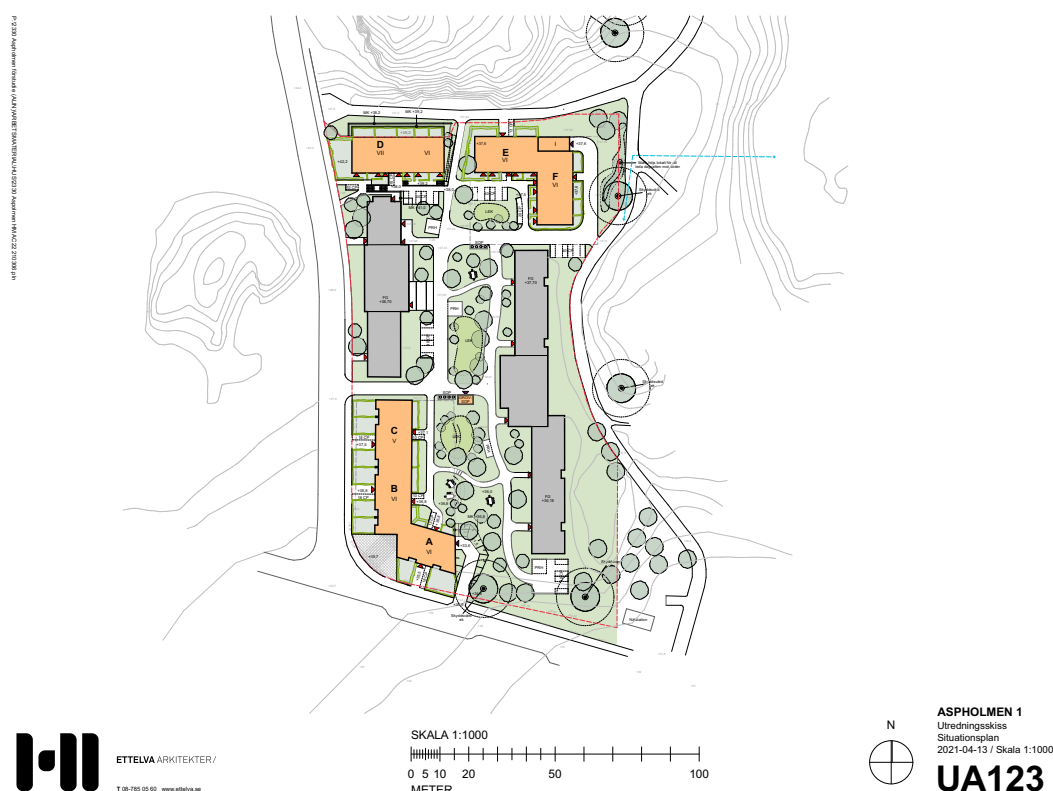
Figur 3. Utredningsskiss. Nya byggnader. Ettelva Arkitekter 21-04-13.

Ett antal nya byggnader är planerade. I Utredningsskiss Aspholmen 1, Ettelva Arkitekter, är dessa angivna. Beteckningarna A – F. Figur 3. Förutom dessa bostadsbyggnader är två garage planerade. Garagen är i ett plan och placerade under mark, dels öster om byggnaderna B och C och delvis under dessa och dels sydväst om byggnaderna E och F och delvis under dessa. Figur 5.
