PARADiset 23, PM KULTURMILJÖ

Tyréns AB har fått i uppdrag av Faberge Storstockholm AB att resonera vidare kring kulturvärden och framtiden för befintlig byggnad längs Nordenflychtsvägen 66-68 inom Paradiset 23. Tyréns tog i samband med ansökan om rivning och uppförande av ny kontorsbyggnad fram en antikvarisk konsekvensbeskrivning (2020-03-23).

I denna PM presenteras ett koncentrat av konsekvensbeskrivningen och resonemangen om byggnadens kulturvärden och relevansen av att bevara byggnaden fördjupas.

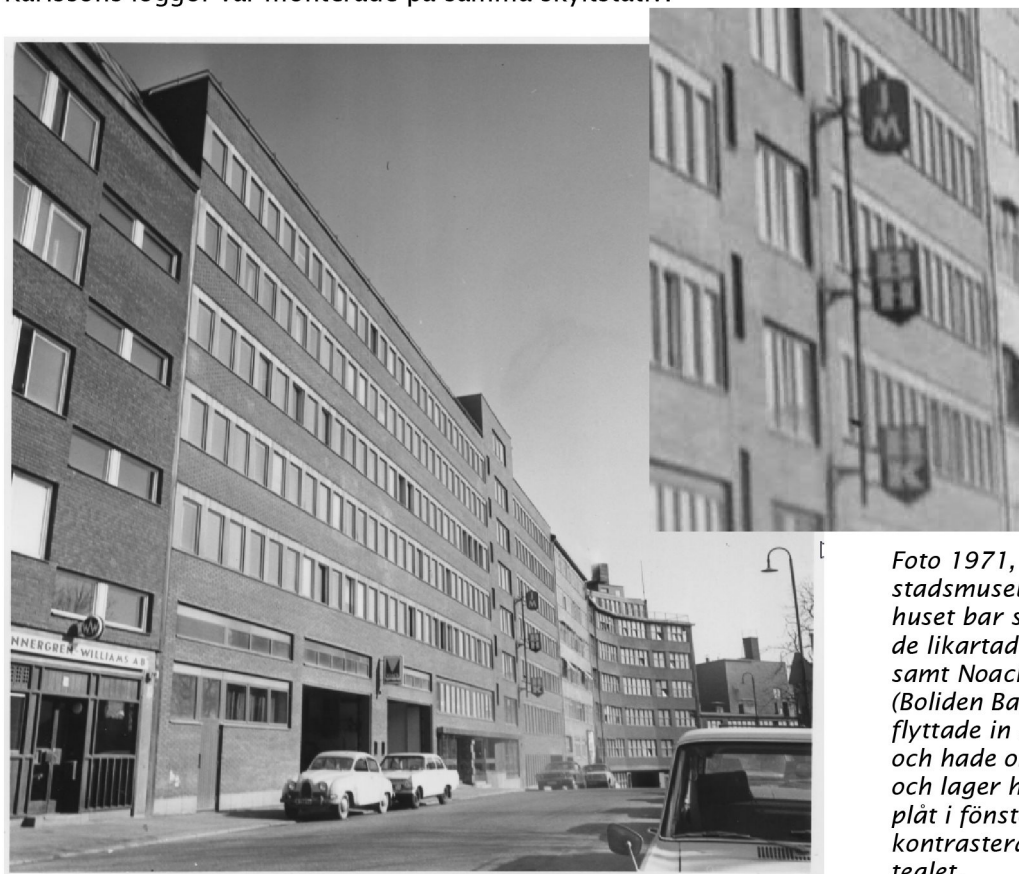
Foto 1971, Stockholms stadsmuseum. Det nya huset bar skyltarna JM, de likartade BH och HK samt Noack Batterier (Boliden Batterier flyttade in i huset 1969 och hade order, service och lager här). Ljus plåt i fönsterbanden kontrasterade mot teglet.

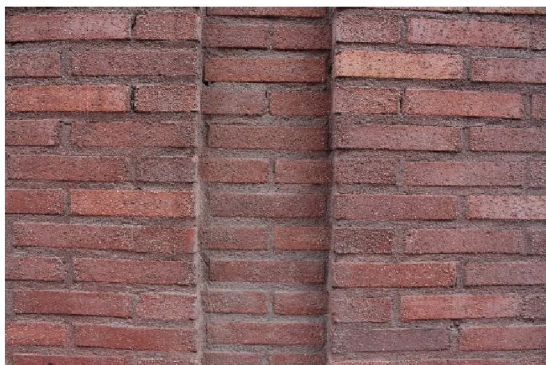
Rött fasadtegel med röda fogar ger fasadmuren en homogen karaktär.

Fasaderna kläddes i rött fasadtegel och med fogbruk infärgat i rött blev utförandet av en något högre klass än vad många andra kontorshusfasader kom att uppvisa under 1970-talet. Anmärkningsvärt är att de delar av fönsterbanden som inte utgjordes av glas eller båg utfördes i omålade rostfria plåt - om man får tro stadsmuseets Fredric Bedoire som svarade för 1971 års inventering. Det var mycket ovanligt vid tiden, den rostfria plåten blev ett vanligt inslag i arkitekturen först flera år efteråt. All rostfri plåt har i så fall bytts ut mot brun färdigbelagd eller anodiserad plåt. Intrycket är väsentligt annorlunda om man jämför med fotot 1971, skillnaden hade varit än större om fotot varit i färg. En annan förklaring är att stadsmuseet misstog sig på materialet och att det är fråga om en ursprungligen ljus plåt som mörknat avsevärt under åren.

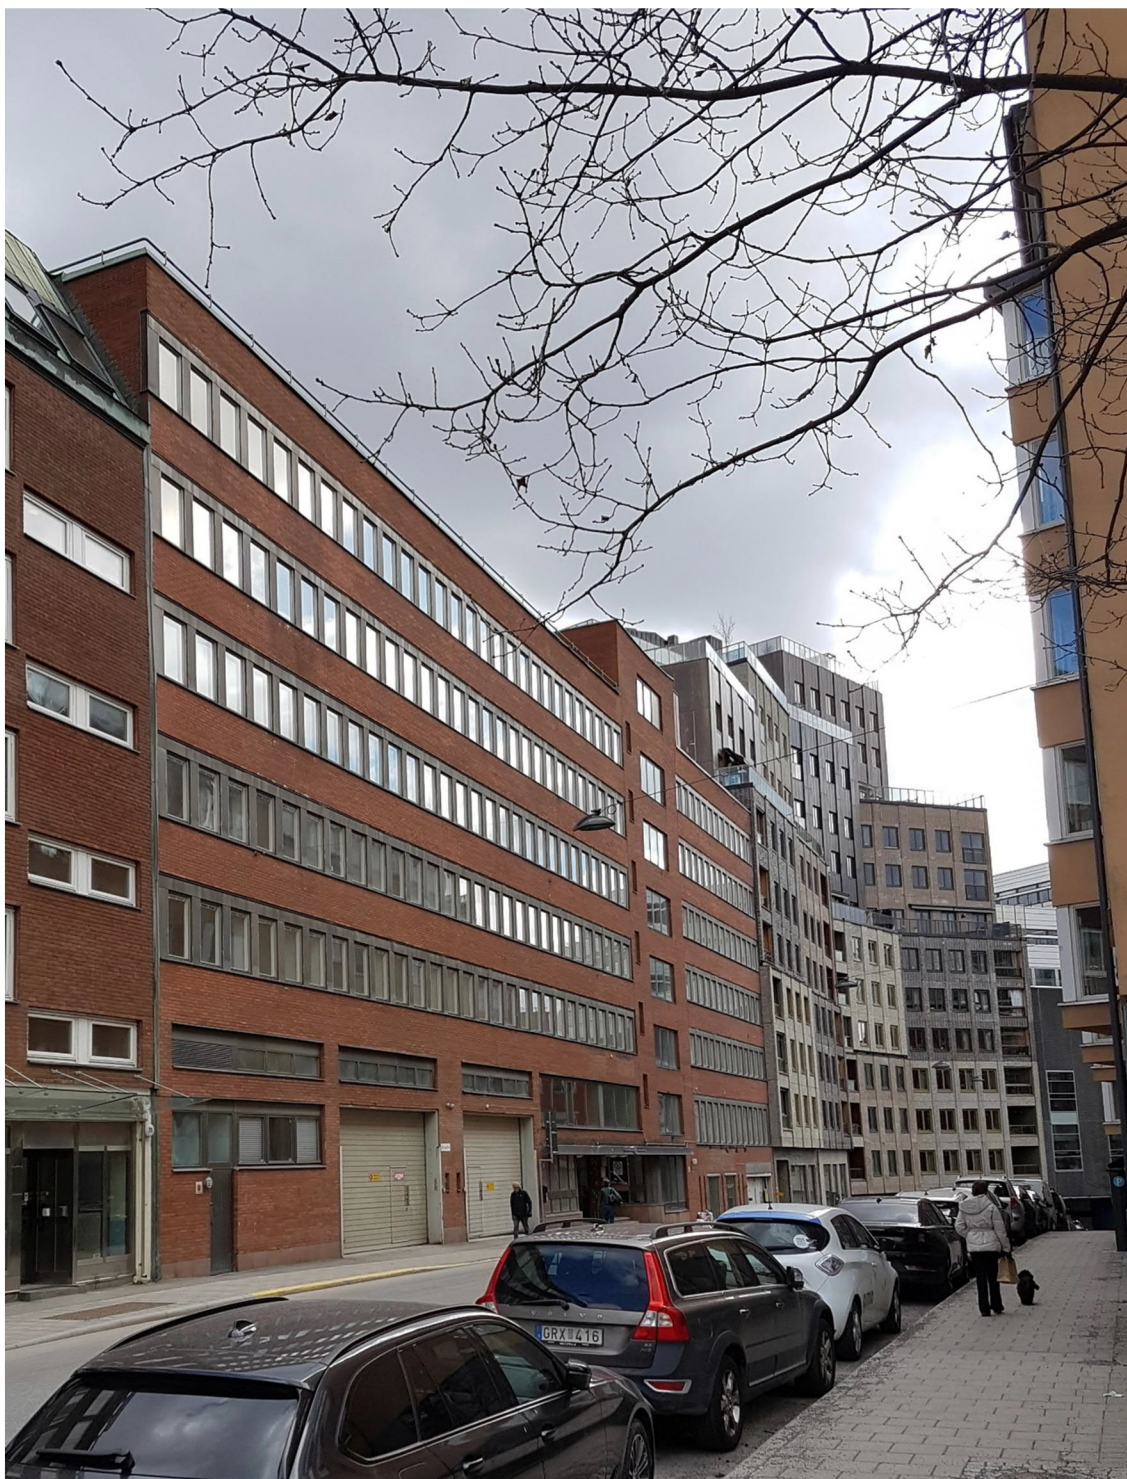
Fasaduttrycket med de två grupperna av fönsterband som bryts av trapphustornet är ett tydligt grepp. Detsamma kan inte sägas om bottenvåningen och de olika bjälklagsnivåerna. Den lastningsfunktion som fanns i lageranläggningen och som byggdes in i kontorshuset har givit stora konsekvenser för byggnadens samspel med gatan. Kontorsentrén är påtagligt nedtryckt och i fasadschemat underordnad lastöppningarna.

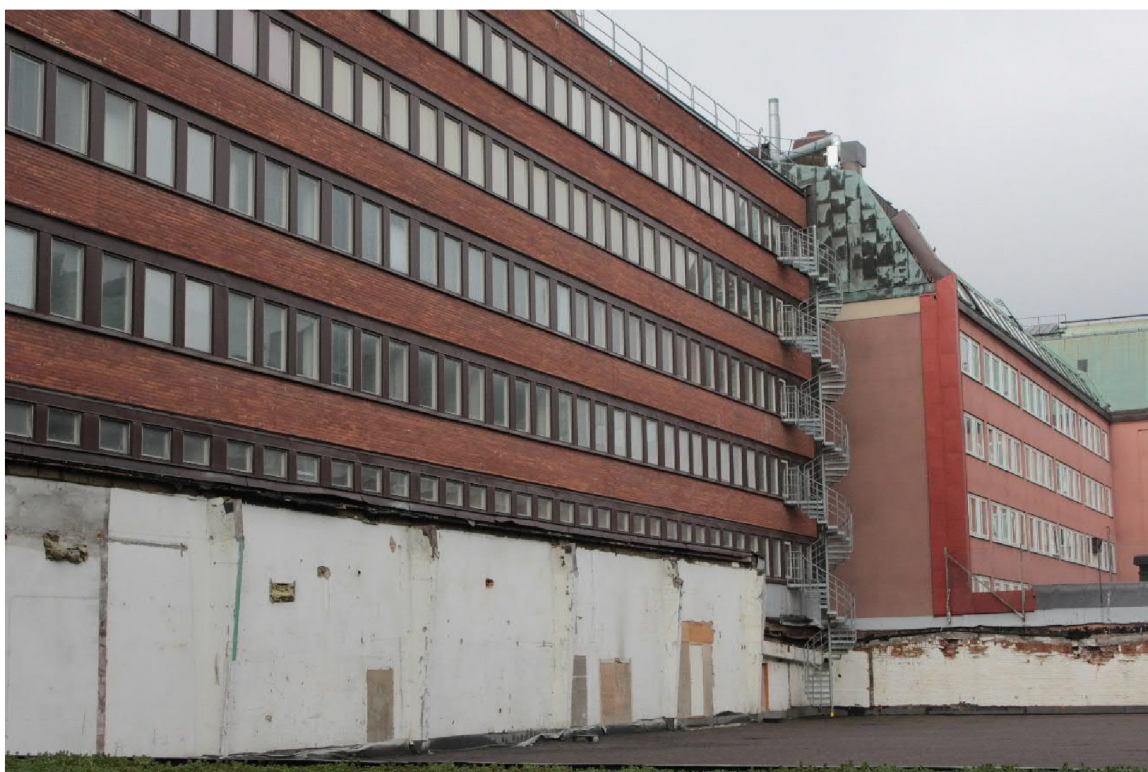
Gårdsfasaden har kontinuerliga fönsterband, de bryts inte av trapphus likt på gatufasaden. Bilden visar också det gentemot grannfastigheten i norr smala husdjupet. Utrymningstrappan från 2004 är placerad i anslutning till detta hörn. Rivningen av 1954 års gårdsöverbyggnad formar numera intrycket.

Byggnaden har genomgått ett antal ändringar utvändigt. Från gården framträder två av dem tydligt. En utvändig utrymningstrappa i galvat stål tillkom 2004 och 2019 revs 1954 års lagerbyggnader som anslöt till kontorshusets fasad. Rivningen gjordes i samband med en omfattande förnyelse av byggnaden mot Strandbergsgatan.

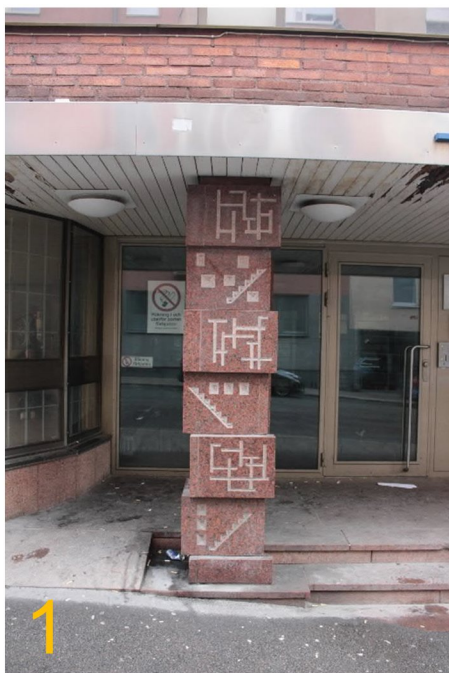
1. Den granitklädda pelaren har sannolikt en koppling till John Mattson Byggnads AB och/eller till de f.d. dotterföretagen.

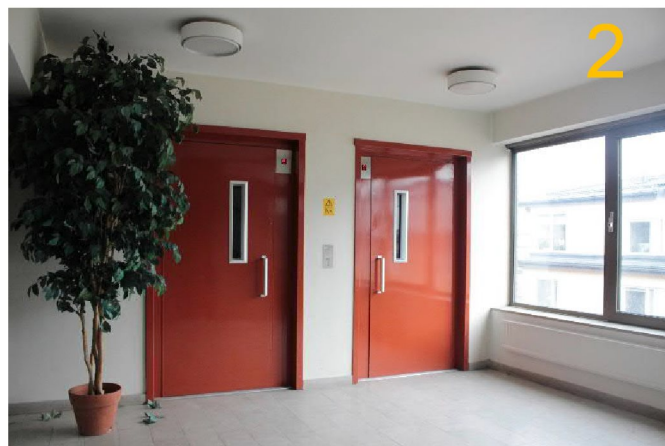
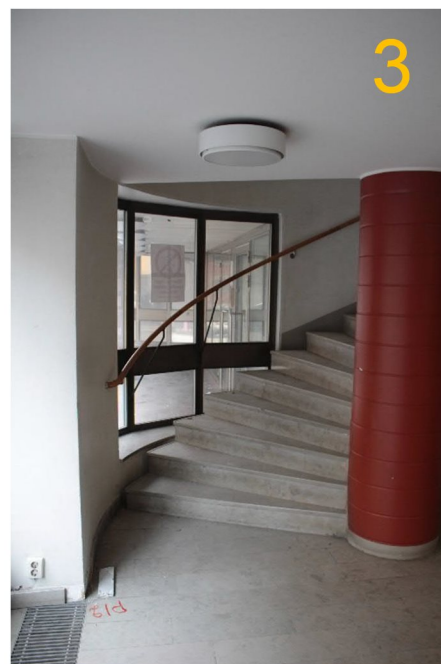
2-3. Trapphus och hisshallar är ljusa och luftiga.

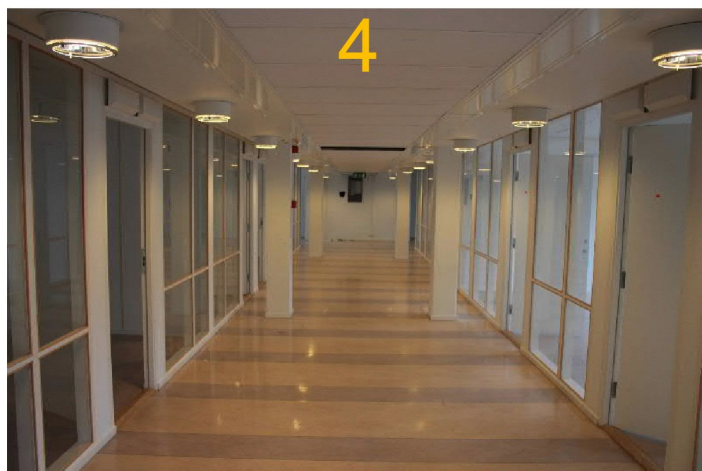
4. Kontorsvåningarna präglas av breddade korridorer och några årtionden gammal inredning och ytskikt. Rumshöjden är begränsad.

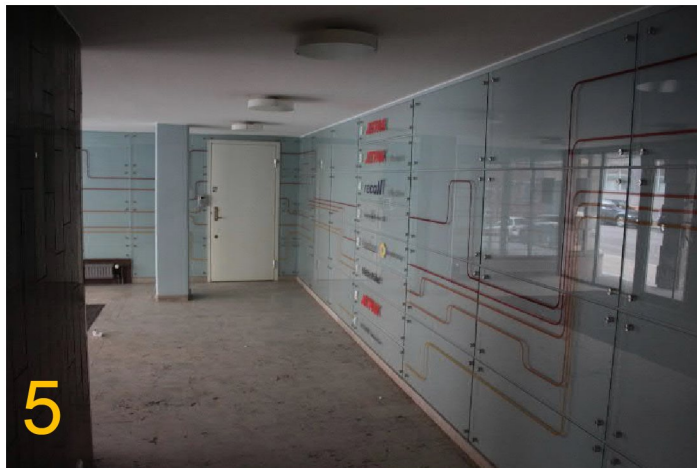
5. Entréhallen har blivit mindre och fått väggbeklädnad av glas.
