**Dagvattenutredning  
Detaljplan för Riksby  
1:13 m.fl. vid Linta  
gårdsväg (dnr. 2017-  
16020)**

Uppdragsnr: 30009153	Dagvattenutredning Detaljplan för Riksby 1:13 m.fl. vid Linta gårdsväg
Daterad: 2022-12-12	
Reviderad: 2023-04-26	
Handläggare: Simon Lelie Anisa Zigaf

### DAGVATTENUTREDNING DETALJPLAN FÖR RIKSBY 1:13 M.FL. VID LINTA GÅRDSVÄG

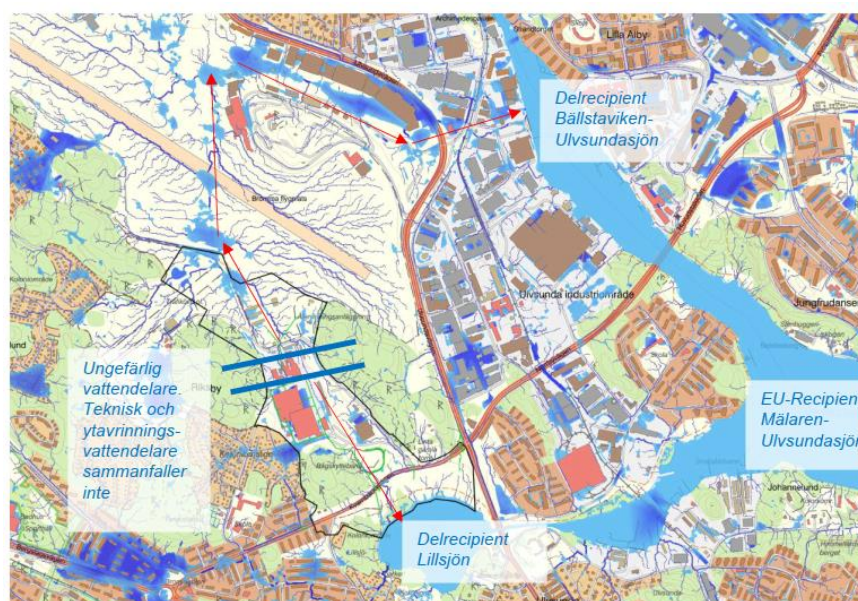
Figur 2. Recipient och delrecipienter samt utredningsområde med svarta linjer

I dagsläget mynnar dagvattensystemet i området till vattenförekomsten Mälaren-Ulvsundasjön, 1/3 via viken/maren Lillsjön, 2/3 via ledning under flygplatsen till Ulvsundasjön, se Figur 2. I framtiden kommer allt dagvatten att ledas till Lillsjön.

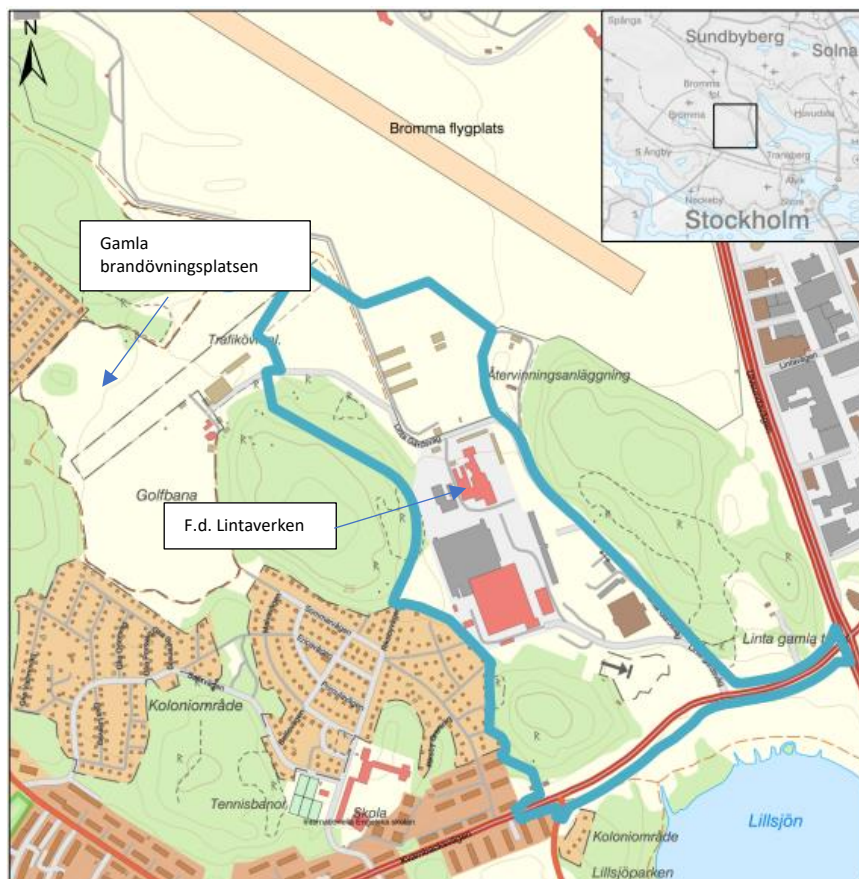
**Figur 4. Gamla brandövningsplatsen och f.d. Lintaverken (utredningsområdesgräns i blått)**

Inom och i anslutning till planområdet har ett antal förorenande verksamheter funnits (se Figur 4). Inom norra delen av planområdet ligger en del av flygplatsen, nämligen motorprovningsplatsen. Centralt inom planområdet har tillverkning och service av flygplansmotorer utförts (f.d. Lintaverken). Nordväst om planområdet har en gammal brandövningsplats funnits. Miljötekniska markundersökningar har genomförts inom planområdet. Förhöjda halter i jord har påträffats av ett fåtal metaller samt PAH men dessa bedöms i detta skede inte utgöra någon risk för människors hälsa eller miljö. På vissa platser inom planområdet kan dock åtgärder krävas för att marken ska bli lämplig för bostadsändamål (Geosigma, 2021). Den gamla brandövningsplats som har gett upphov till PFAS-föroreningar i mark och grundvatten. Spridningen av dessa

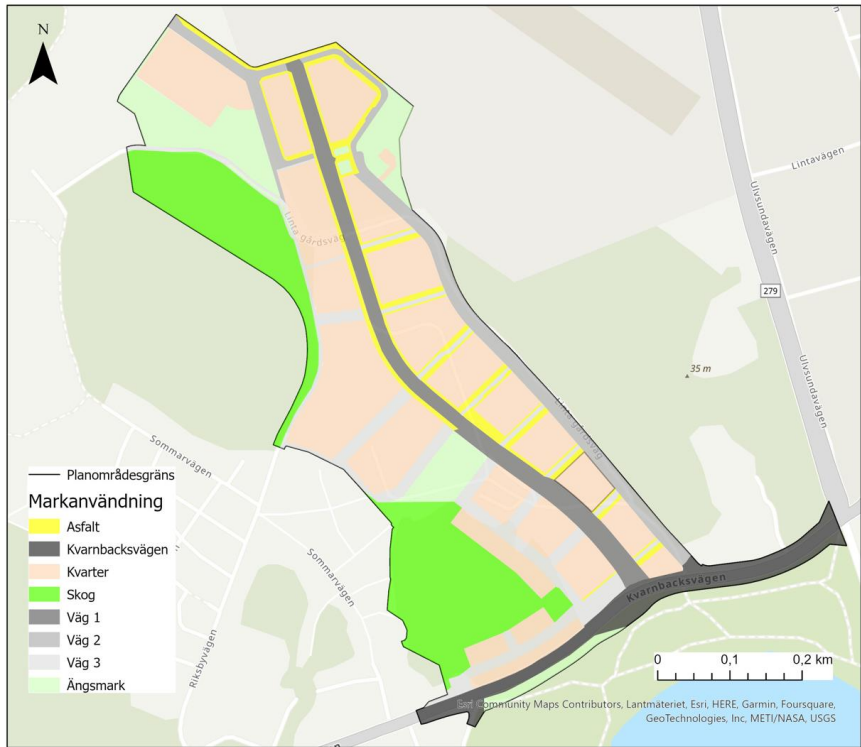
Figur 6. Planerad markanvändning inom utredningsområdet.

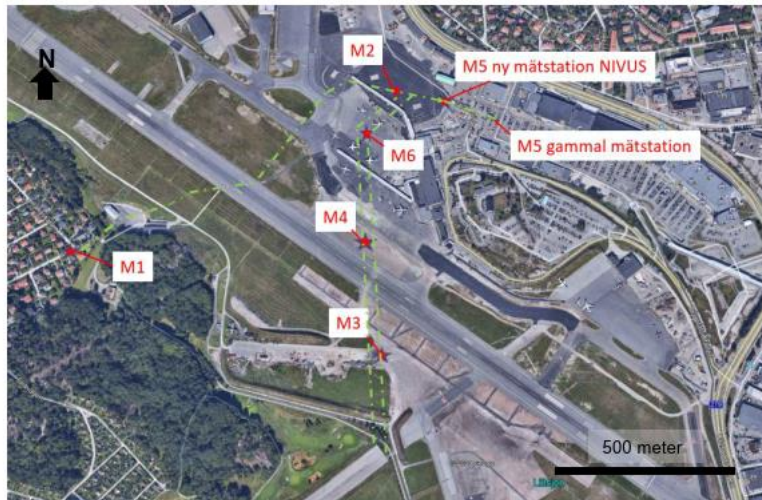
Figur 9. Dagvattenbrunnar inom flygplatsens dagvattensystem som har provtagits på PFAS11 (bildkälla: Sweco, 2021)

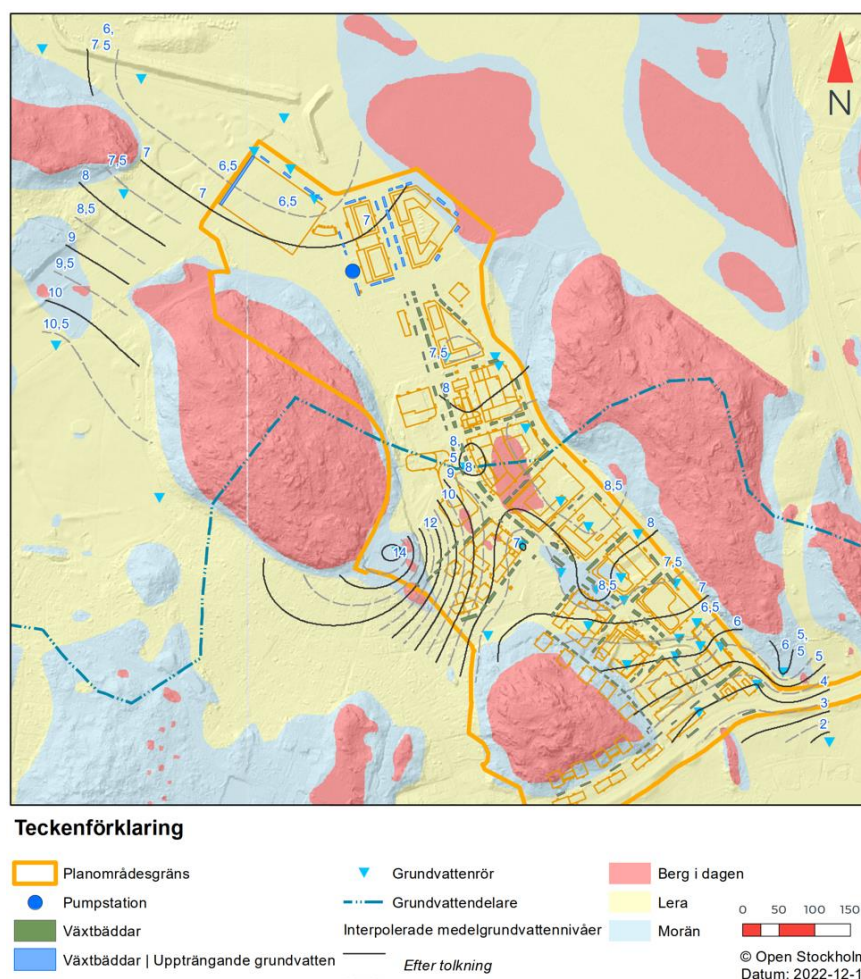
**Figur 10. Schematisk bild av planerade kvarter och mellanliggande gator med växtbäddar. Blåmarkerade växtbäddar i de norra delarna riskerar under delar av året (vinter-vår) erhålla uppträngande grundvatten om de inte utförs täta eller utan dräneringsledningar (Källa: WSP, 2023a).**

Dagvattenhanteringen på allmän plats kommer till stor del att ske igenom växtbäddar. Växtbäddarna förses normalt med dräneringsledningar och utifrån grundvattennivåmätningar bedöms dessa under vissa perioder att kunna dränera PFAS-förorenat grundvatten. Dräneringsledningarna ansluter till det nya dagvattenledningssystemet inom detaljplanen. Om växtbäddarna utförs med dräneringsledning och är otäta så bedöms de bidra med en belastning av cirka 1 gram PFAS11/år till Lillsjön (WSP, 2023a). De växtbäddar som under delar av året (främst vinter och vår) skulle kunna dränera grundvatten visas i Figur 10 (ljusblåa polygoner). För att minimera risken att leda bort grundvatten som är förorenat med PFAS planeras de växtbäddarna som ligger i norra delen av planområdet (se Figur 10) att utföras täta eller utan dräneringsledningar (WSP 2023b). Mer exakt utformning tas fram under detaljprojekteringen.

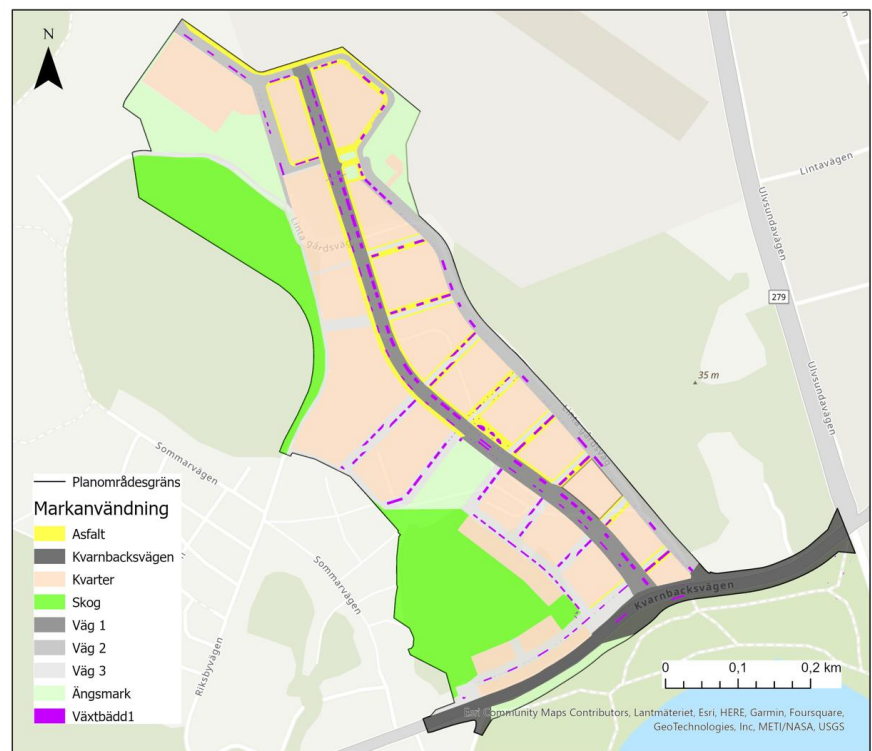
**Figur 15. Placering av växtbäddar/ skelettjordar (lila områden) inom utredningsområdet**

Placeringen av växtbäddar/ skelettjordar visas i figuren nedan.

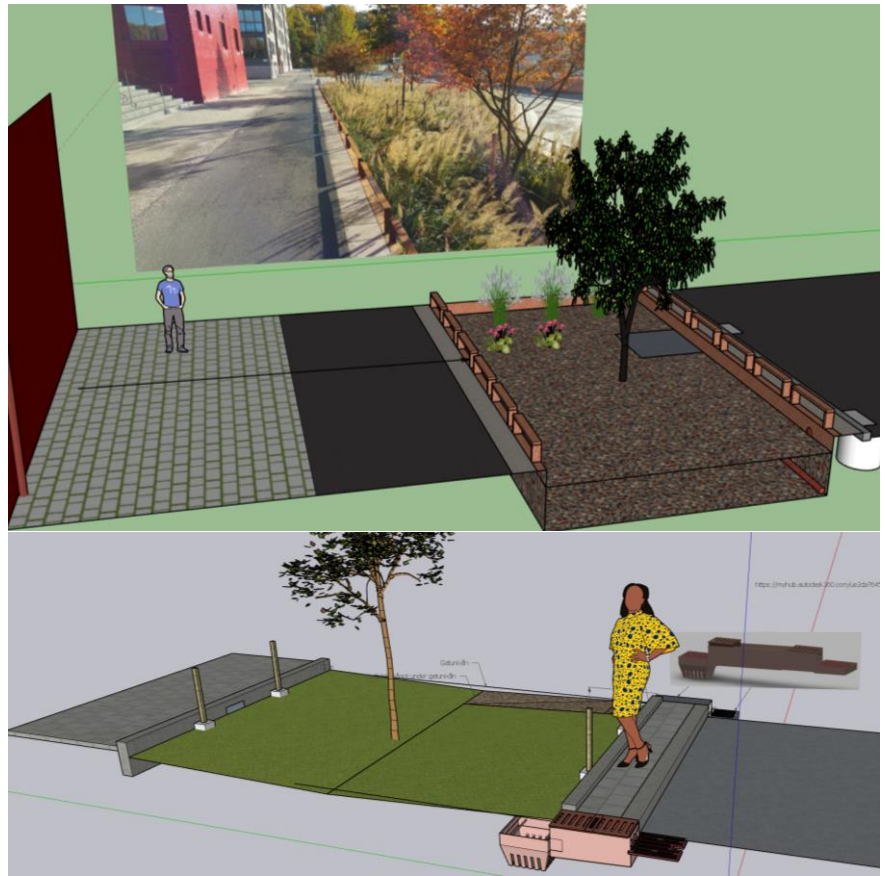
**Figur 16.** Nedsänkta planteringar som det skulle kunna se ut längs Huvudgatan, brunn DB1. Nedre bild visar den i projektet utvecklade brunnen med linjeavvattningsränna som för vattnet från gata till växtbädd utan att förlora mer än 5-10 cm i höjd. Nollad kantsten från GC ytor eller släpp i kantstenen.

Längs huvudgatan planeras främst nedsänkta planteringar men även vissa träd i skelettjord. Dessa har möjlighet att fördröja och rena vatten från väg och GC-bana. Nedsänkta planteringar bevattnas med dagvattenbrunn 1 (DB1, se Figur 16) och träd i skelettjord med dagvattenbrunn 3 (DB3, se Figur 17).

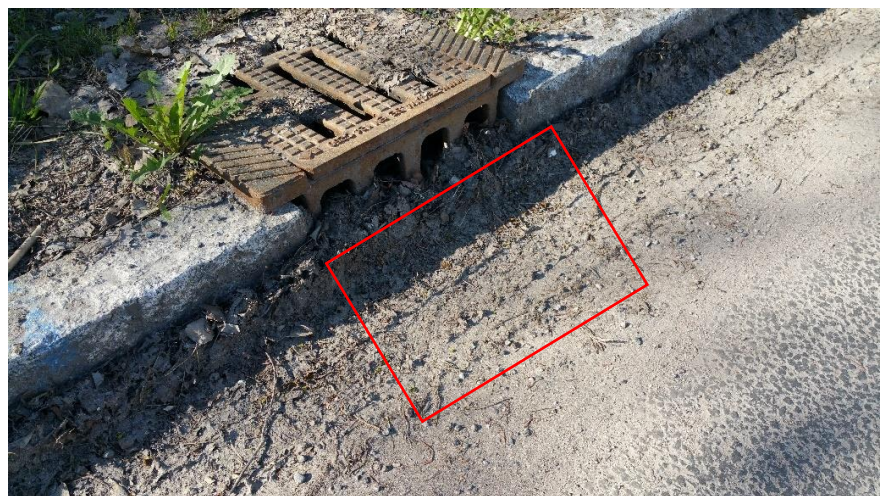
**Figur 17.** Exempel på skelettjordar och nedsänkta växtbäddar som det kan se ut längs Linta gårdsväg, med brunn DB3. Observera att brunnen kommer att ha intag även i gata (röd yta).

Längs Linta Gårdsväg planeras främst träd i skelettjord. Dessa bevattnas med DB3 (se Figur 17).

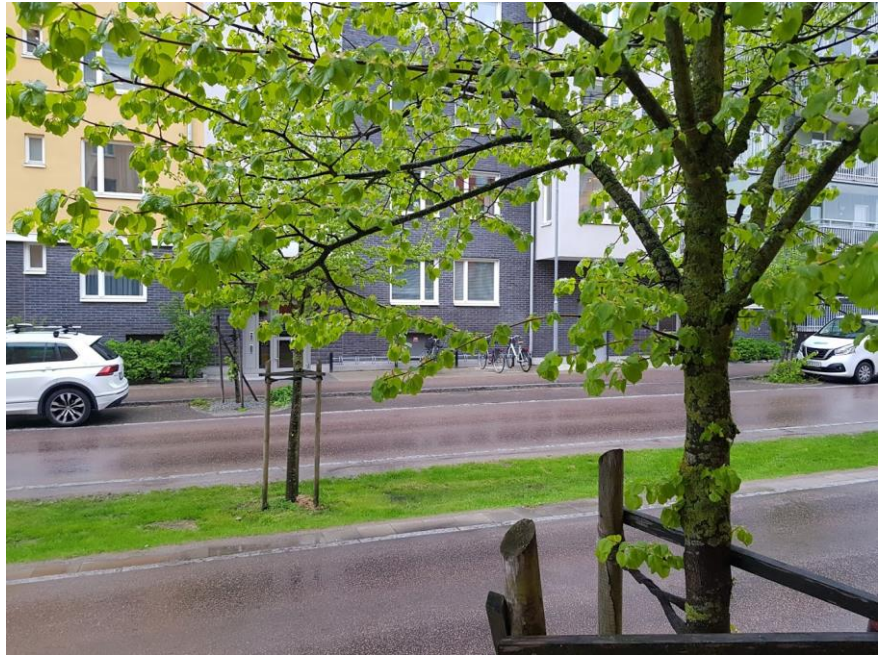
Figur 18. Dike med nollad kantsten i Västerås.

Längs Kvarnbacksvägen planeras skelettjordar med bevattningsbrunnar DB3 på norra/västra sidan och diken med träd samt översilningsytor för södra/östra sidan. Här är kantstenen nollad (se Figur 18) eller har avfasade släpp (se Figur 19). Figur 20 visar ett exempel på översilningsyta från Norra Djurgårdsstaden.

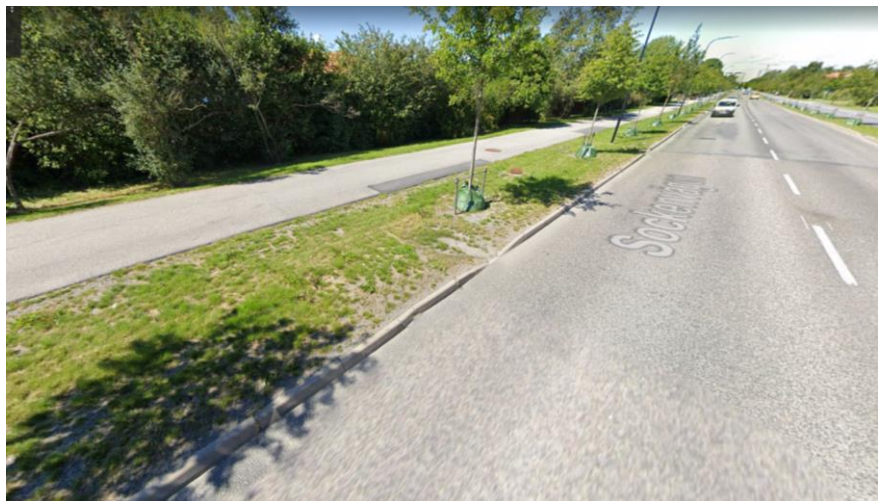
Figur 19. Dike med släpp från väg med nedsänkt kantsten (Sockenvägen, Google Street view).

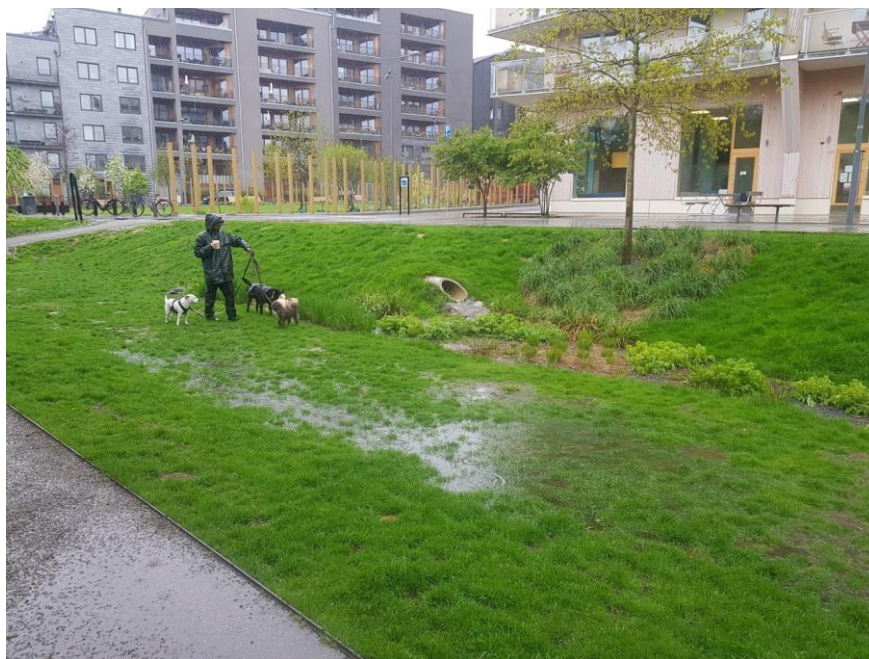
Figur 20. Exempel på översilningsytor på södra sidan av Kvarnbacksvägen. Från Norra Djurgårdsstaden 2021-05-26 efter ca 40 mm nederbörd under 12 timmar.
