BYGELN 5

Byggnadsantikvarisk förundersökning 2023

Den byggnadsantikvariska förundersökningen är utförd under februari-juni 2023 av Anna Elmqvist, Sakkunnig avseende kulturvärden nivå K, HOS Arkitekter AB. Interngranskning av Andreas Heymowski, HOS Arkitekter AB. Utredningen har föregåtts av platsbesök under mars 2023.

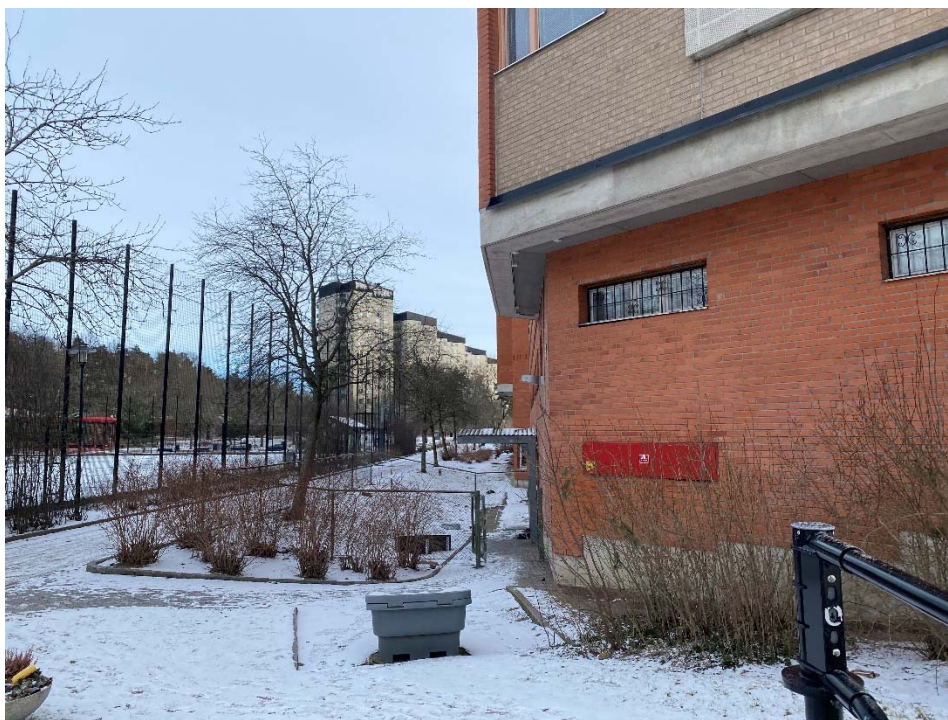
Entréväningen upplevs ganska sluten med fönstren delvis försedda med galler eller sträckmetall. Fält under fönstren är i beige tegel. Serviceväningarna kragar i vissa fall ut ovan entréväningarna med markering av bjälklaget i betong och ger variationer i fasaderna mot omgivningen.

Serviceväningen rår över bottenvåningen med synlig betong, här med galler vid fönstren.

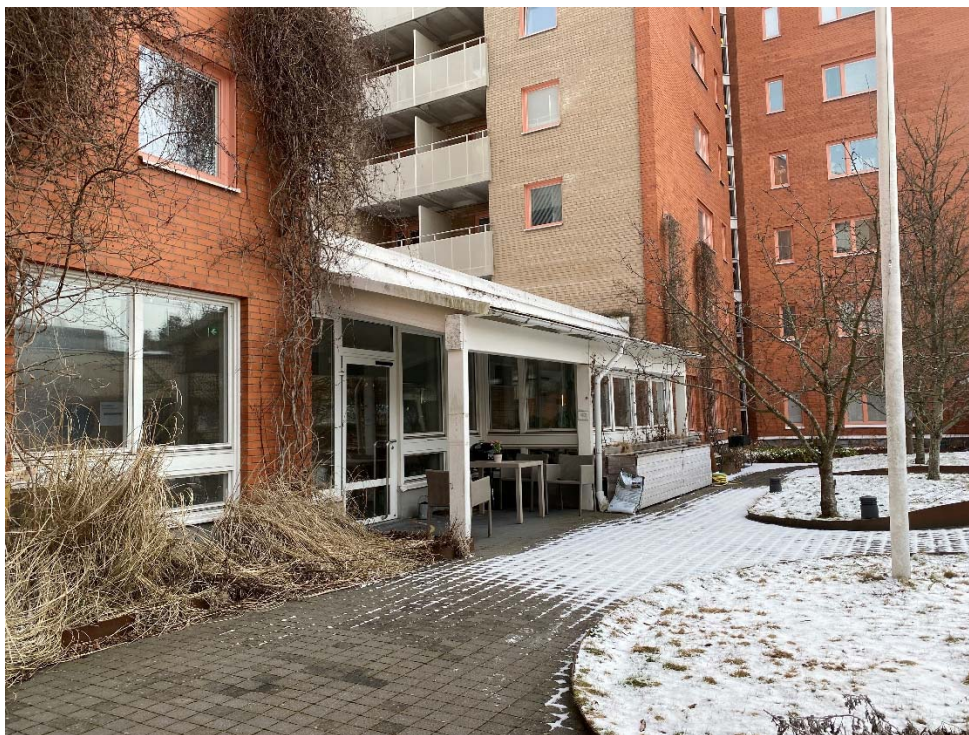
Byggnaden bryts upp i många volymer tack vare de olika hushöjderna, mötet mellan gårdsmiljöerna och plan 2 är särskilt väl utarbetat med skärmtak och burspråk.

Veranda mot gård

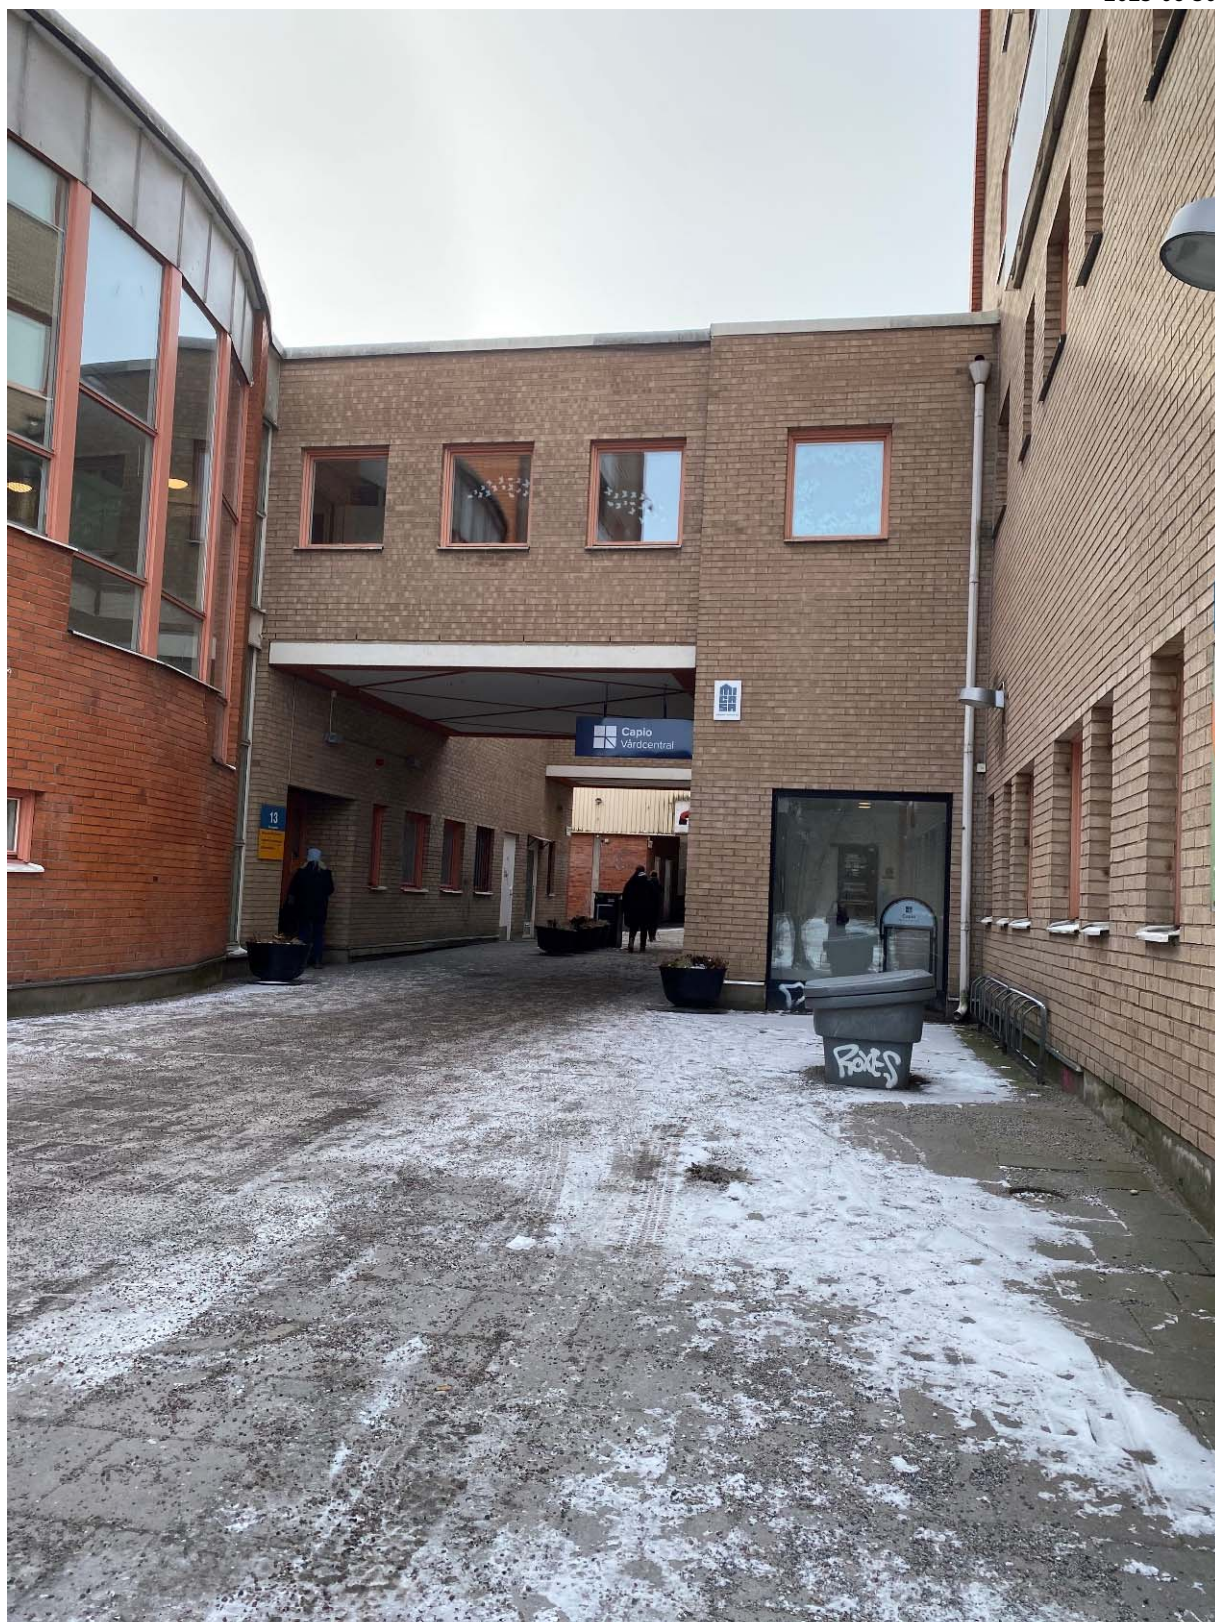
Över gångvägen från centrum går gångbryggor mellan de olika delarna av byggnadens servicevåning vilket skapar en varierande rumslighet både i exteriören och interiören. Trapphallen med entré från gångvägen har en svängd fasad som speglas mot innergården och ger ett välkomnande entrérum och bidrar med kvaliteter till det övre gårdsrummet. Den utvändiga kulören på fönstren samspelar med det röda teglet liksom de nytillkomna balkongfronterna med det beige teglet till en sammanhållen enhet. Fönstrens rytm är konsekvent utförd i punkthusens fasader och skapar variation i övriga delar. I bottenvåningen vid vårdcentralen och medborgarkontoret finns skyltfönster som öppnar upp den annars ganska slutna fasaden. Framför allt taken ger ett slitet intryck, i övrigt har tegelarkitekturen stått sig bra trots mer än 40 års slitage.

Gångväg och entrédel med svängd fasad till trapphall

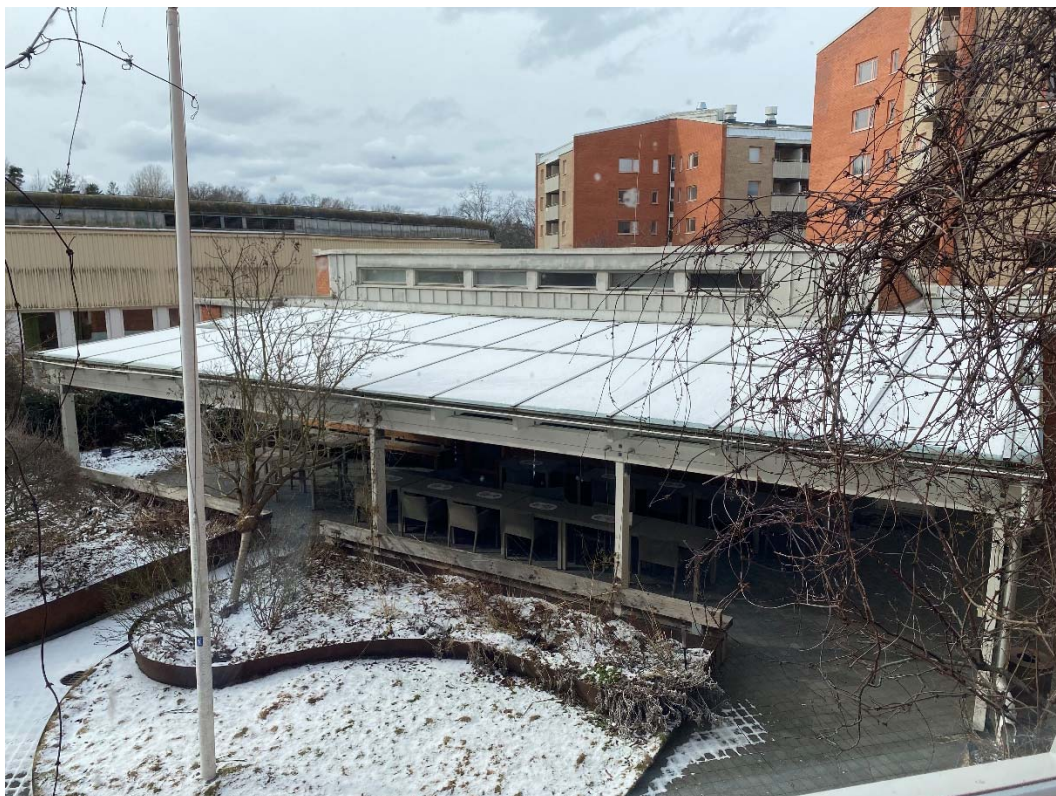
Skärmtak över del av gård med sittplatser, övre fönster till servicevåningens Aula

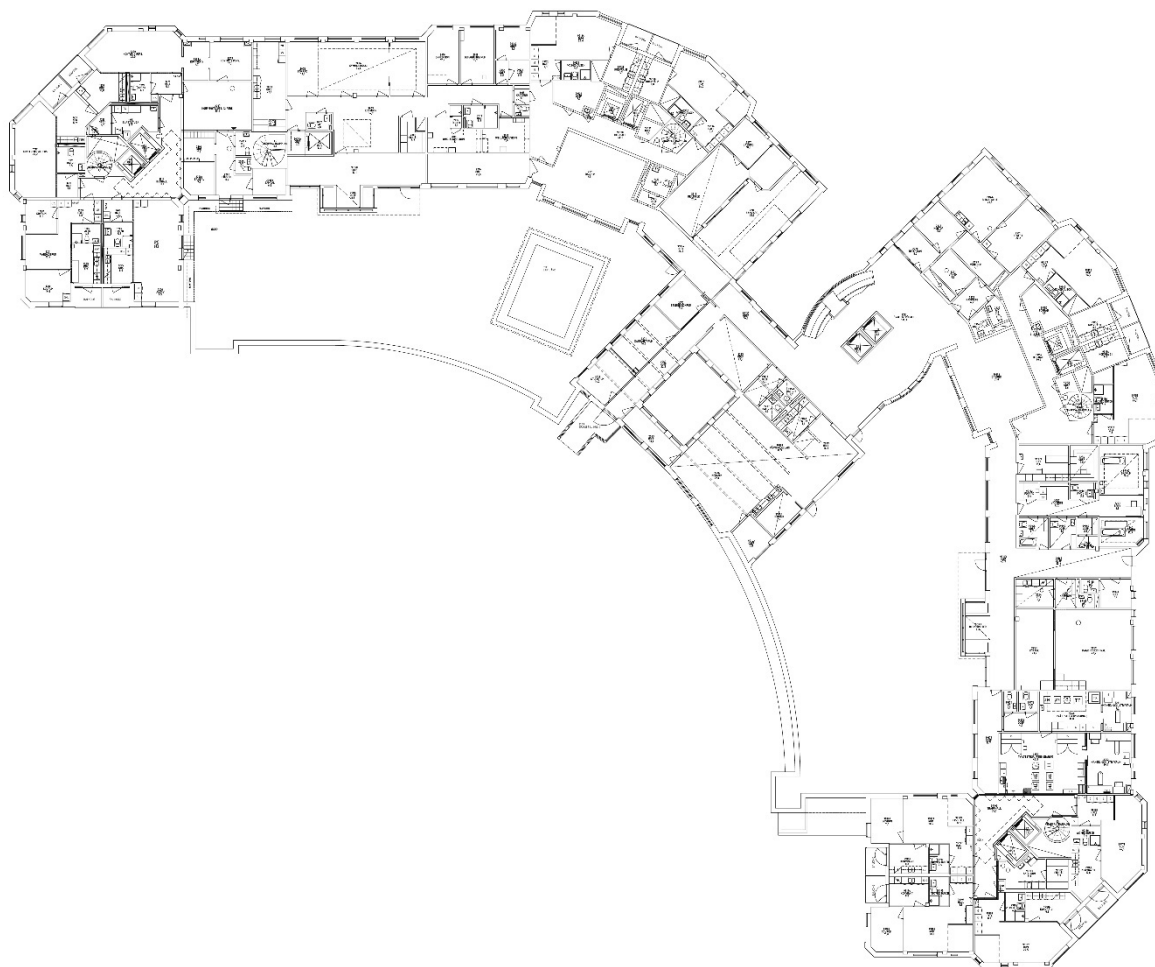
Servicevåningen har även invändigt kvaliteter med en varierad sammanhängande rumslighet med trapphallen med sina rundade fasader som centralt rum. Generösa fönster och skärmtak mot gårdarna ramar in hälsoträdgårdarna och skapar en helhet. Det finns sociala ytor med sittplatser och ofta halvstensväggar av tegel. Aulan har högre takhöjd och högt sittande fönster mot gården samt pentry från ursprungstiden. Bostadslägenheterna har typisk 1980-talsstandard med enkla låga golvlister, en för bostäder rationell fönstersättning och bevarade slitna kök. Vissa av lägenheterna har utsikt mot Rågsveds centrum, det var en målsättning med utformningen.

Planritning serviceplan 1 trappa med övre gårdar

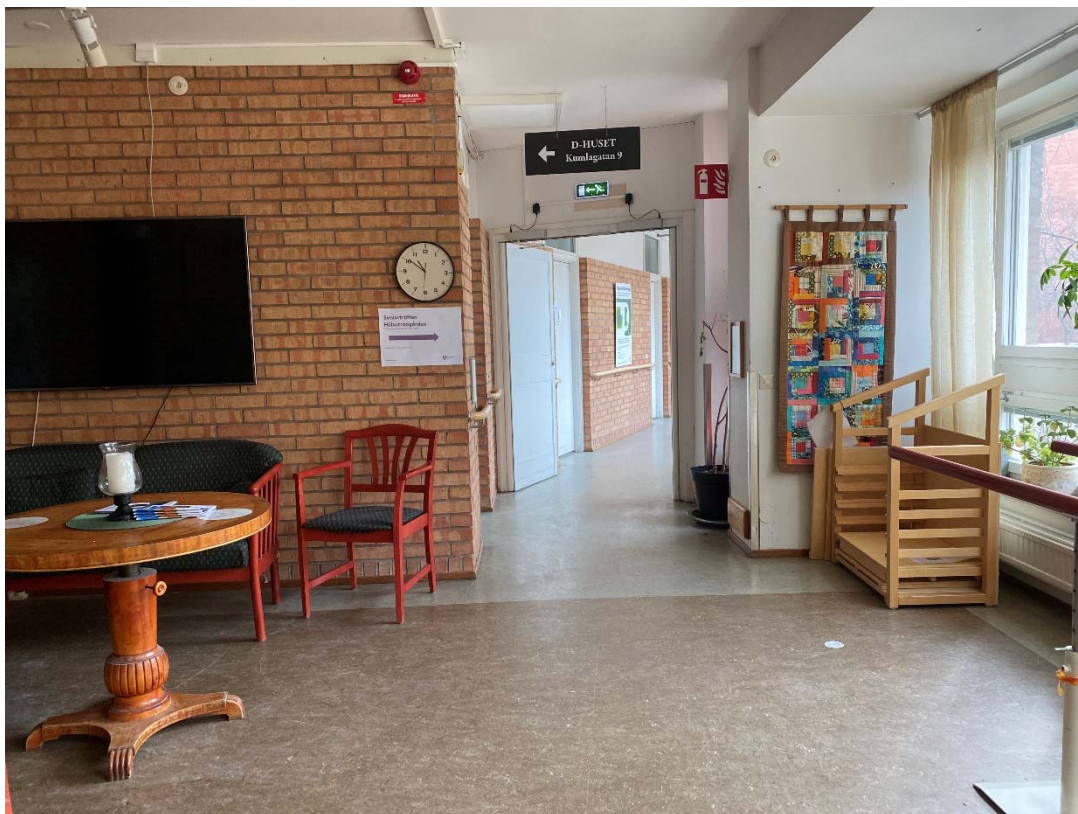
Interiör, servicevåning med halvstenstegelvägg

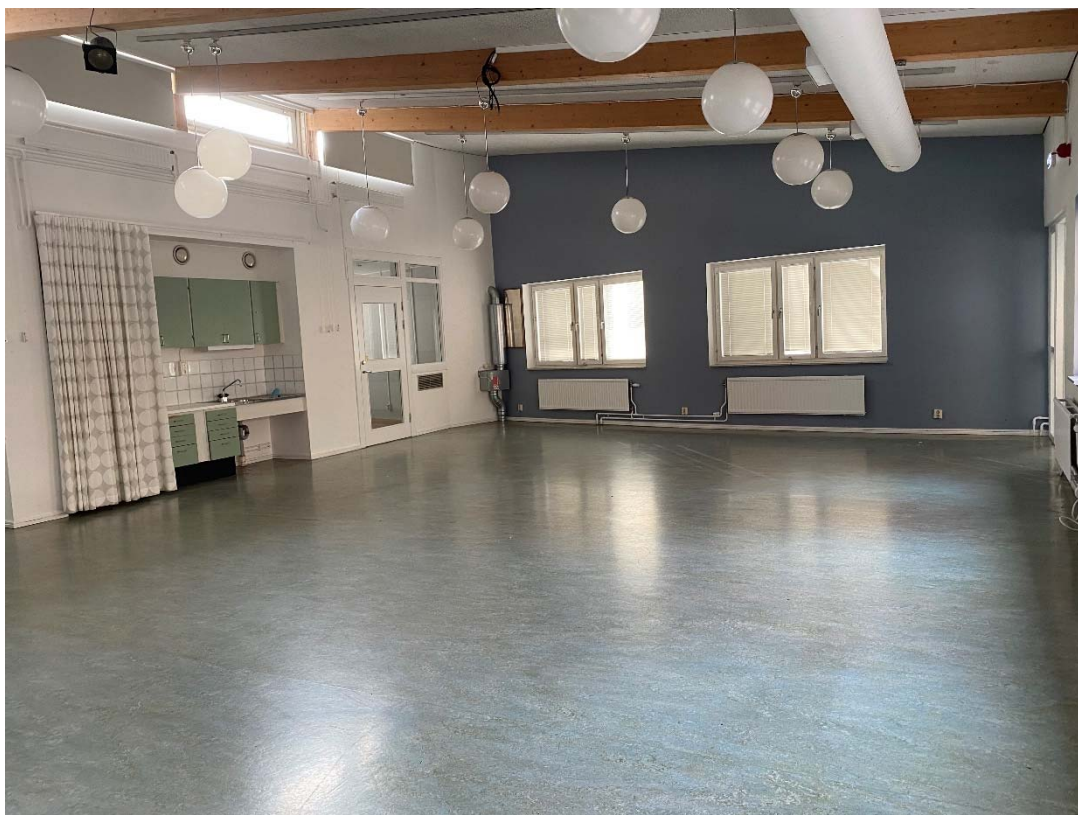
Interiör Aula, Plan 1 trappa med högt sittande fönster uppe till vänster

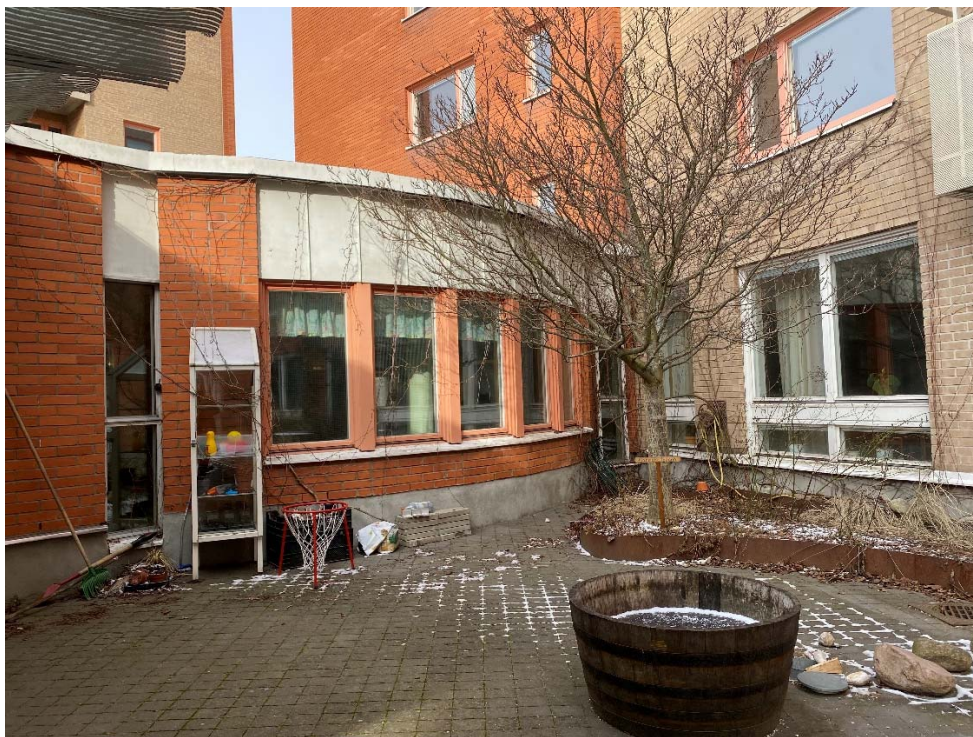
- Byggnadsstrukturen med flera sammanbyggda byggnadsvolymer som minskar storskaligheten.
- En variationsrik fönstersättning i bottenvåningen och mot gårdarna. Storleken på fönsteröppningarna varierar och kompletteras med entréer, burspråk och skärmtak.

Fönstervariationer mot gård

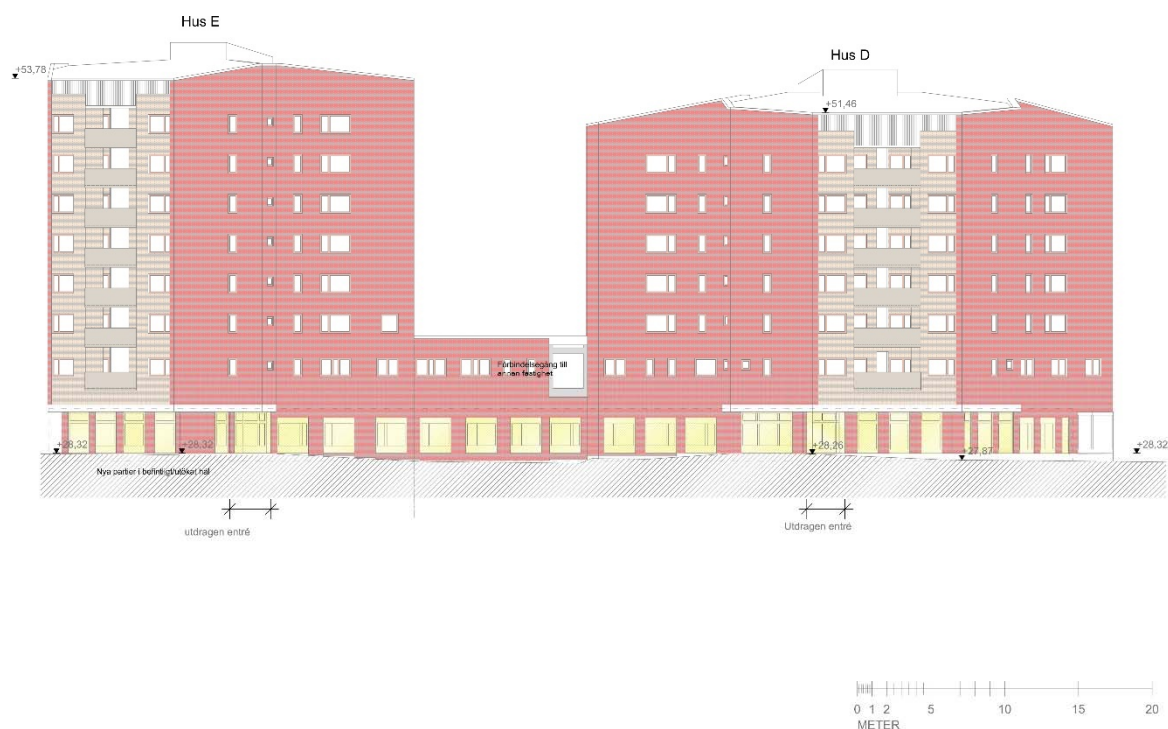
Fasad mot öster, Tengbomgruppen, 2023-06-09, gulmarkerat nya partier i befintliga utökade fönsteröppningar.

Fasadmaterialet är värdefullt; rött och beige tegel samt fönster anpassade i kulör till teglet. Mindre åtgärder på tegelväggarna för utökade fönster- och entrépartier medför en måttlig negativ påverkan. Vissa fönster har idag vit kulör. Eftersom omfattningen av fönsterpartier ökas är det en fördel om de nya utförs i den ljusröda kulören som bättre harmonierar med teglet.

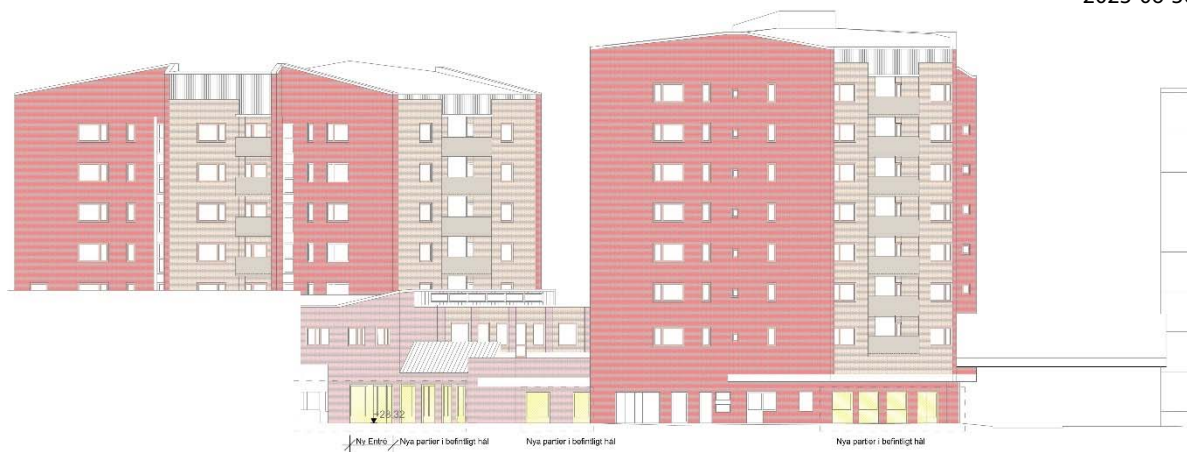
Fasad mot söder Del 1, Tengbomgruppen, 2023-06-09 gulmarkerat nya partier i befintliga utökade fönsteröppningar.

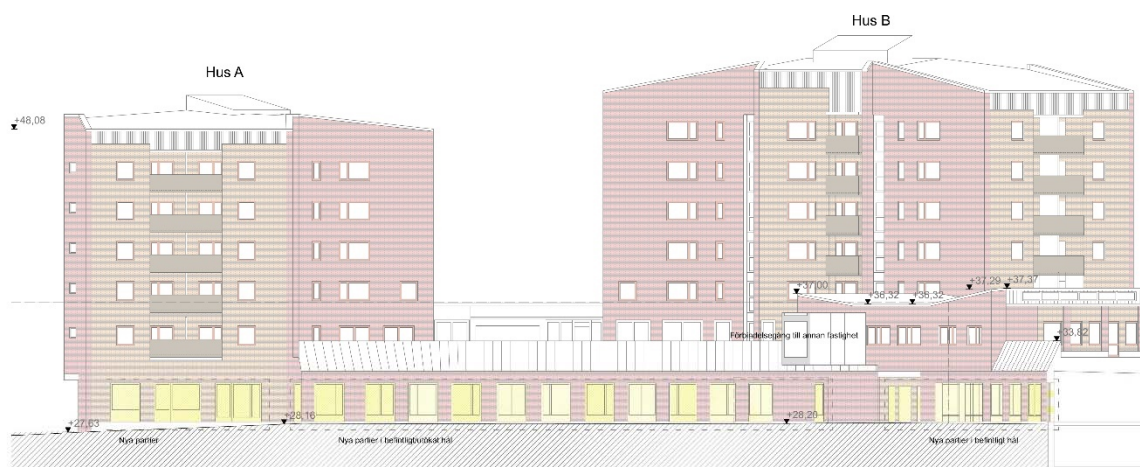
Fasad mot sydväst del 2, Tengbomgruppen, 2023-06-09, gulmarkerat nya partier i befintliga utökade fönsteröppningar.

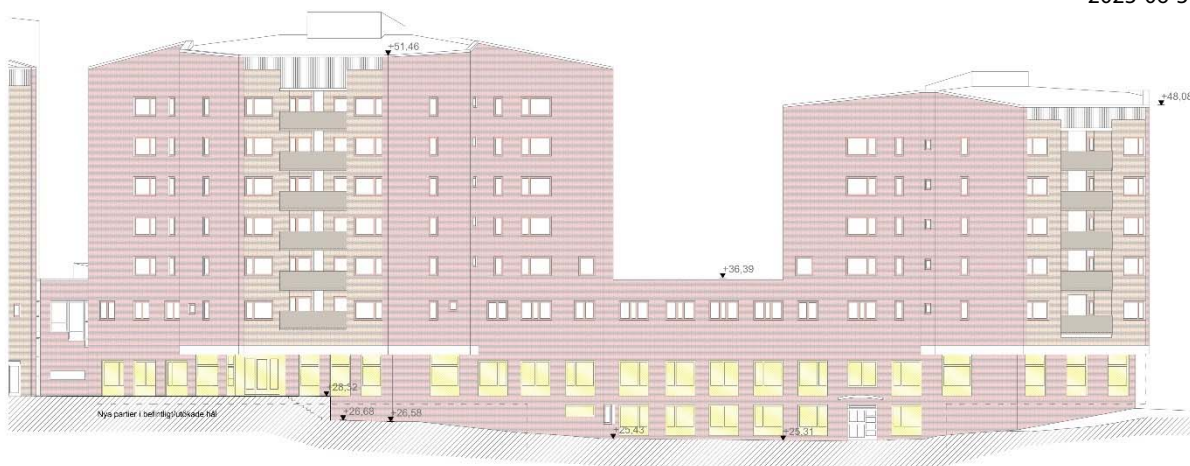
Fasad mot norr, Tengbomgruppen, 2023-06-09, gulmarkerat nya partier i befintliga utökade fönsteröppningar.

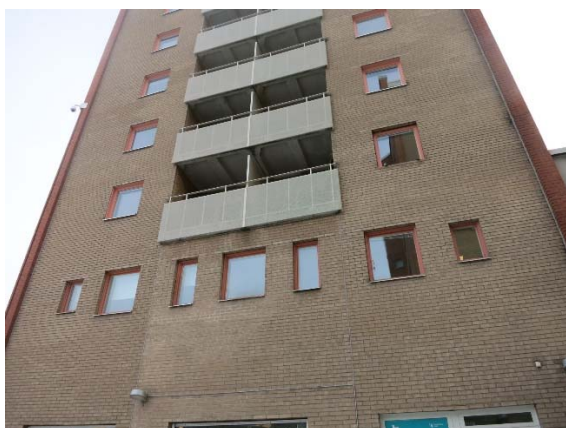
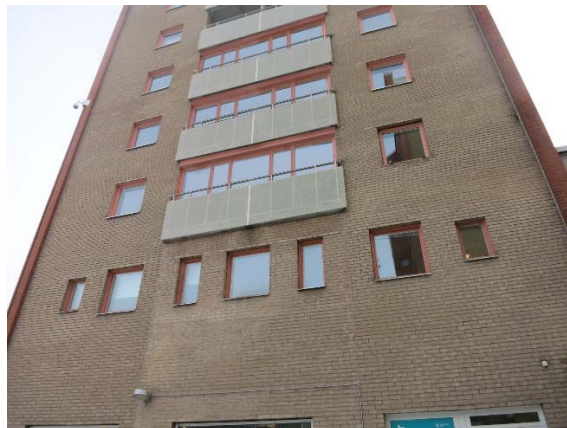
Befintligt utförande

Förslag

Balkonger på gavlarna hus D byggs igen med aluminiumpartier kulör lika befintliga fönster

Ombyggnaden av balkongerna på Hus D bör göras varsamt med glaspartier och bevarande av befintliga balkonglägen för att så långt som möjligt följa den ursprungliga intentionen i fasadgestaltningen. Bevarande av balkongfronterna och anpassat utförande av fönsterpartierna till samma utformningsprincip som befintliga fönster gör åtgärden acceptabel.
