## Renoverad balkong – 2023-08906

NYTT BYGGLOV ERSÄTTET TIDIGARE LOV 2011-10556, 2011-10558	2012-02-10
ANT BET REVANSER	DATUM
BYGGLOVHANDLING	DATUM
Kv. HUMLEGÅRDEN 50 FASAD MOT ÖSTER (GÅRD)	2011-05-15
	ANSVARIG Ulf Nelson
	SKALA 1:100
UPPDRAG NR B380	HANDLÄGGARE Babro Fristedt
RITADKONSTR BF	NUMMER A00:41
	BET A

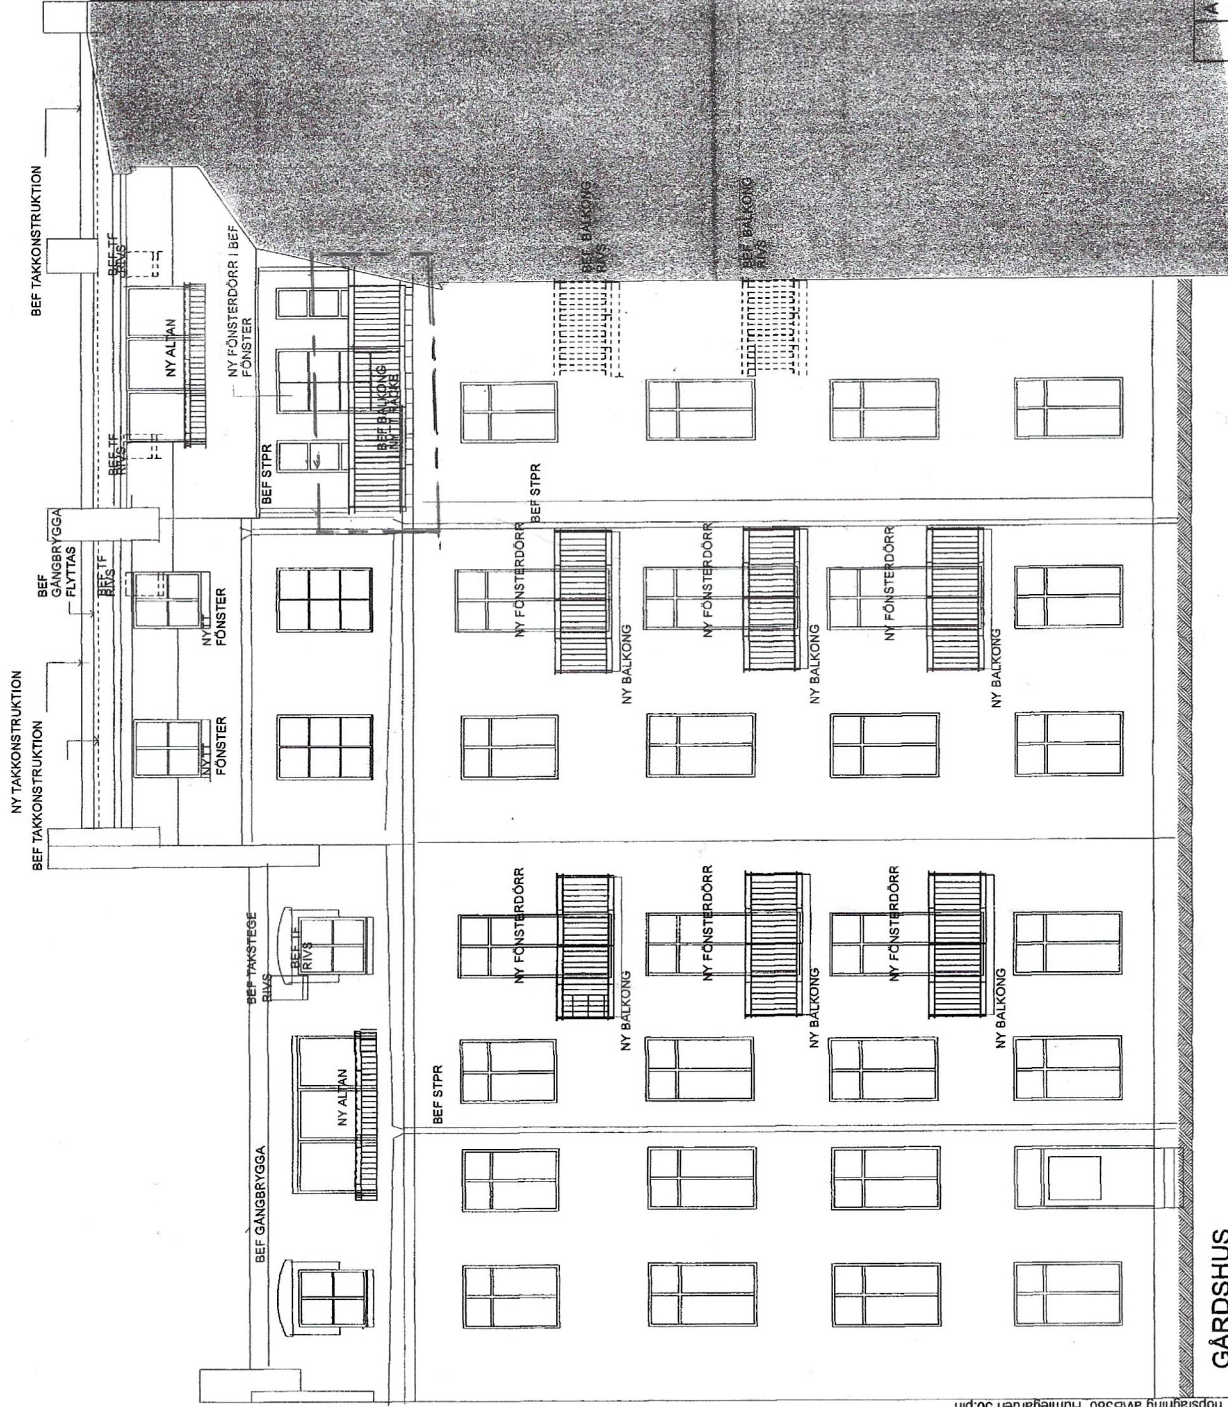
GÅRDSHUS

Ny balkongplatta av betong med överyta  
lika tidigare.

Balkongens undersida är obehandlad och upplagd på synlig stålbalk, som är behandlad med svart brand-/rostskyddsfärg. Nytt svart smidesräcke lika tidigare.
