Ny paviljong för att binda samman restauranglokal från Linnégatan och restauranglokal från Grev Turegatan. Paviljongen är en utvidgning av befintlig restaurangyta. Paviljongen byggs med en enkel synlig pelar-balk konstruktion i trä ovan på befintligt gårdsbjälklag. Befintligt, idag igensatt, ovanljus till garage rives.

BET	ANT	ÄNDRINGEN AVSER	DATUM	SIGN
BYGGLOVSHANDLING				
beek				
PL	-			
A	Beek Arkitekter AB		Johan Bejne jo@beek.se	
K				
V				
VS				
E				
SK				
Kyl				
EGENKONTROLL	UTFÖRD/GRANSKAD AV		DATUM	
-	-			
OBJEKTSNUMMER	PROJEKTNUMMER			
-	-			
UPPDRAG NR	RITAD/KONSTR AV		HANDLAGGARE	
-	-		-	
DATUM	ANSVARIG			
2023-11-15	Johan Bejne			
REPSLAGAREN 22			STOCKHOLM	
TILLBYGGNAD PAVILJONG				
SITUATIONSPLAN				
SKALA	NUMMER			
1:400 (A3)	A-01-1-01

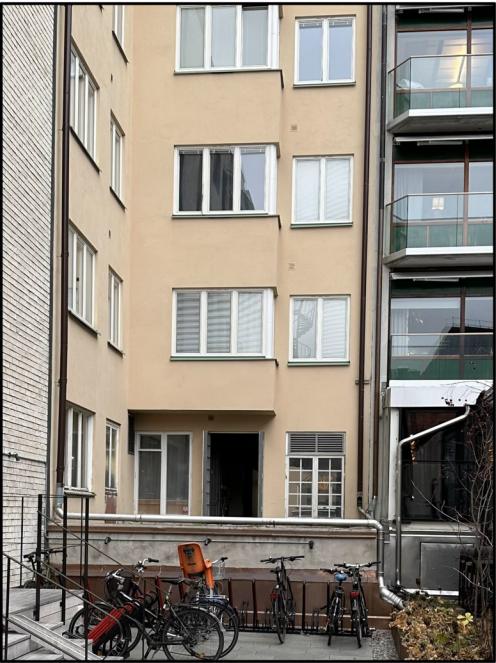
Bild från grannfastighetens gård

Nuläge / Bakgrund
Befintlig otillgånglig gårdsyta med igensatt lanternin till garage. Lanterninen och tätskiktet till garaget skapar idag fuktproblemantik.

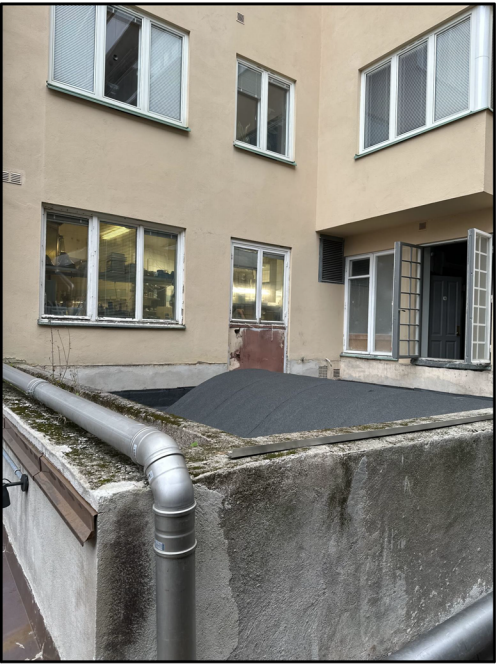
Bild befintlig fasad och gård med igensatt ovanljus
