Renoverad balkong – 2023-08906

NYTT BYGGLOV ERSÄTTER TIDIGARE LOV	2012-02-10
2011-10556, 2011-10558	
ANT BET REVANSER	DATUM
BYGGLOVHANDLING	
Kv. HUMLEGÅRDEN 50	2011-05-15
FASAD MOT ÖSTER (GÅRD)	ANSVARIG Ulf Nelson
	SKALA 1:100
UPPDRAG NR B380	NUMMER A0041
RITAD/KONSTR BF	HANDLÄGGARE Barbro Fristedt
	BET A

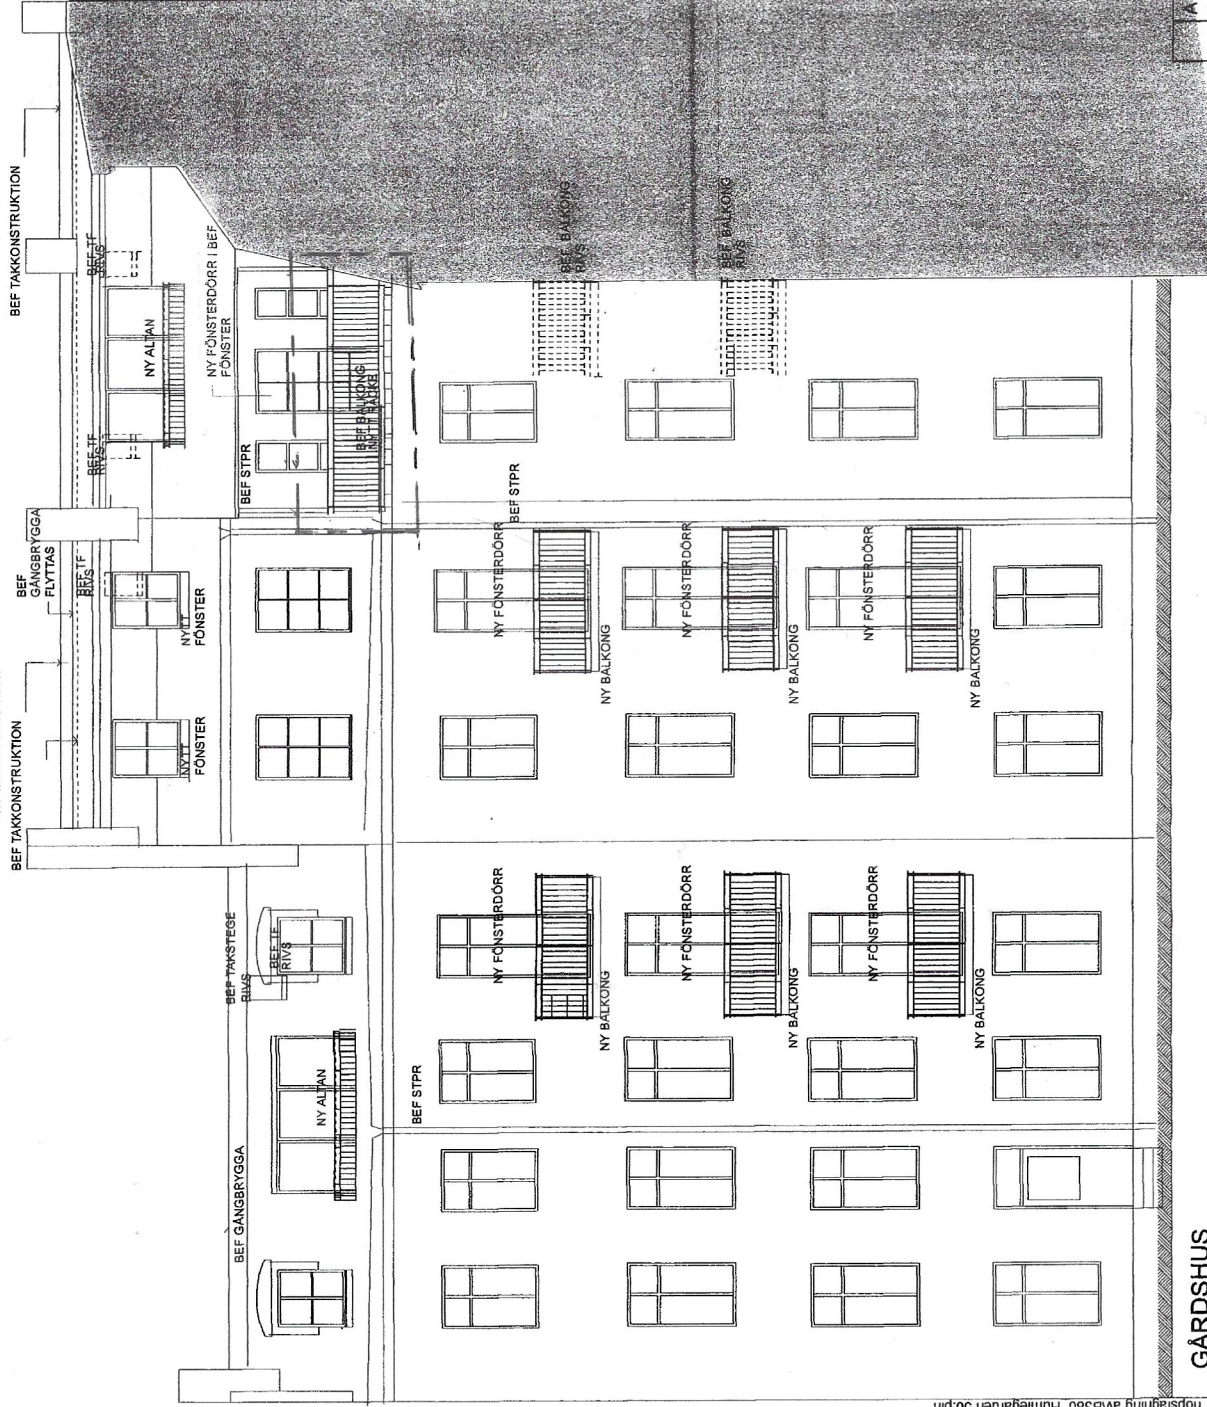
GÅRDSHUS

Ny balkongplatta av betong med överyta lika tidigare.

Balkongens undersida är obehandlad och upplagd på synlig stål balk, som är behandlad med svart brand-/rostskyddsfärg. Nytt svart smidesräcke lika tidigare.
