NYTT FÖNSTER F1 & F1S

BET	ANT	ÄNDRINGEN AVSER	SIGN	DATUM
BYGGLOVSHANDLING				
Kv Fyrfärgspennan 3 Punkthus, Vällingby

ARBETSNUMMER	RITAD AV		GRANSKAD	
DATUM	ANSVARIG		-	
2024-05-29	J.Nobel & E. Erdogan			
FÖNSTERBYTE & FASADÄNDRING				
Fönsterdetaljer F1, F1S, F2 och F2S				
SKALA	RITNINGSNUMMER		BET	
A1 1:10 A3 1:20	A-42-4-06

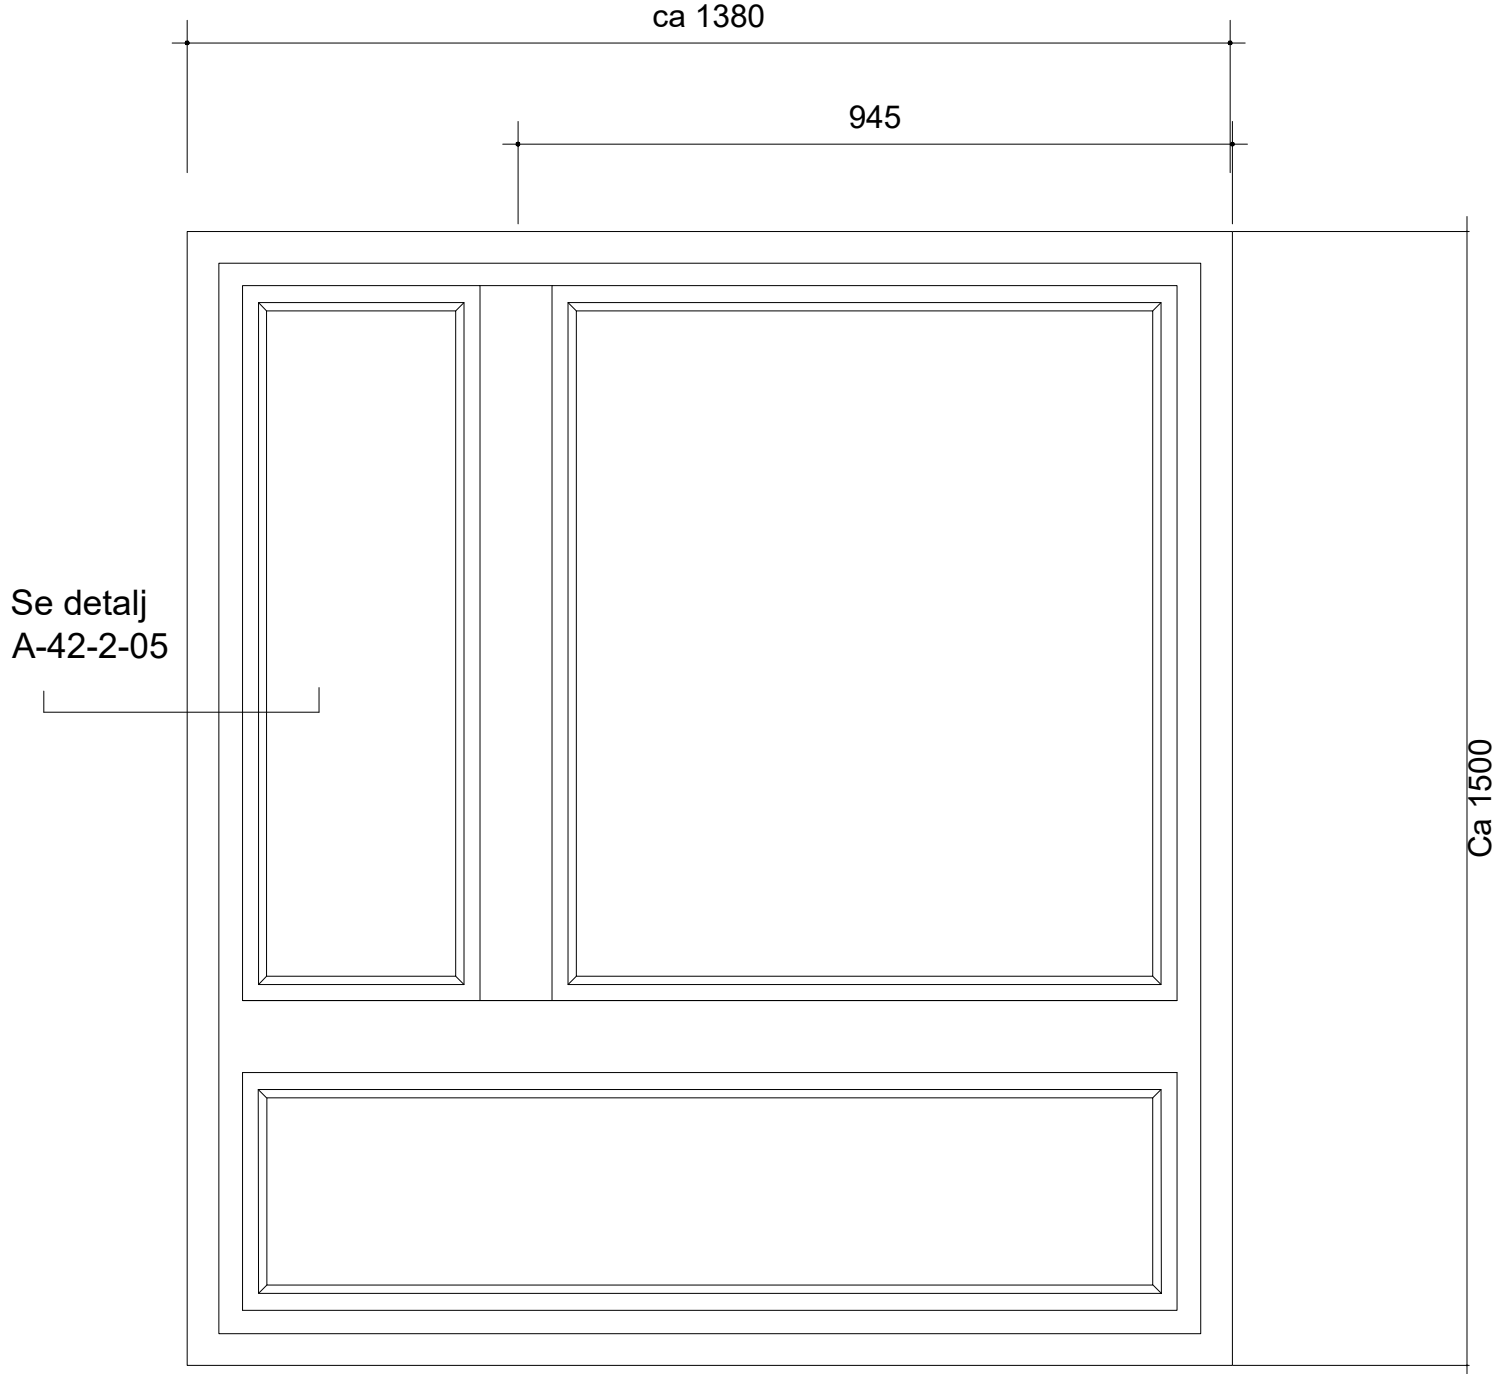
Elevation framifrån(utsida)
Skala 1:10 / A1

Nya fönster och fönsterdörrar är av fabrikat Mockfjärds fönster AB, typ Haga. Fönsterna är inåtgående Kipp-Dreh fönster och balkongdörren utåtgående.

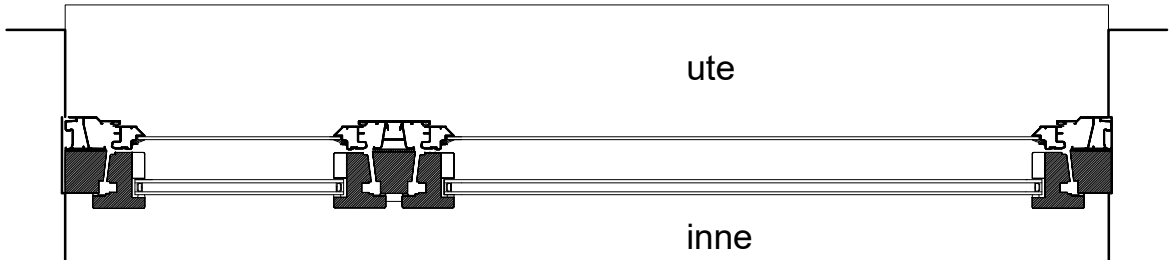
Planritning med detaljer
Skala 1:10 / A1

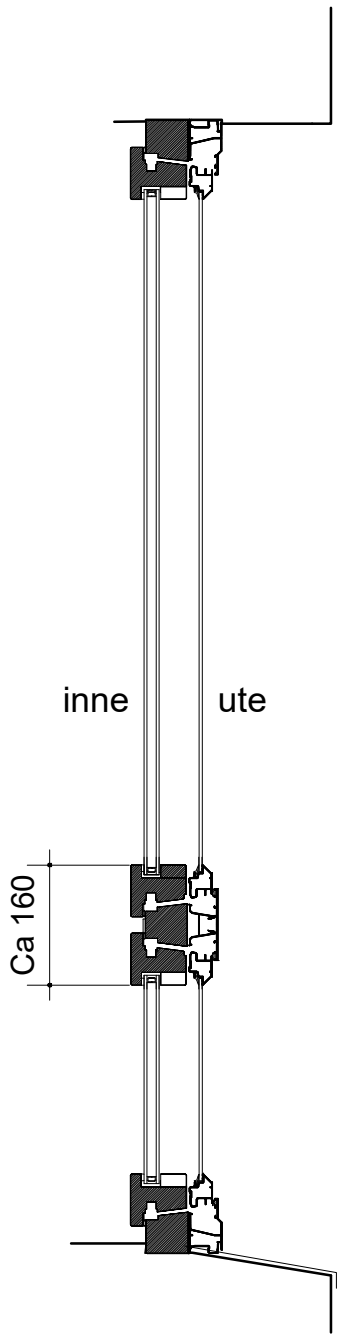
Sektion med detaljer
Fönstertyp: F1 och F1S
Skala 1:10 / A1

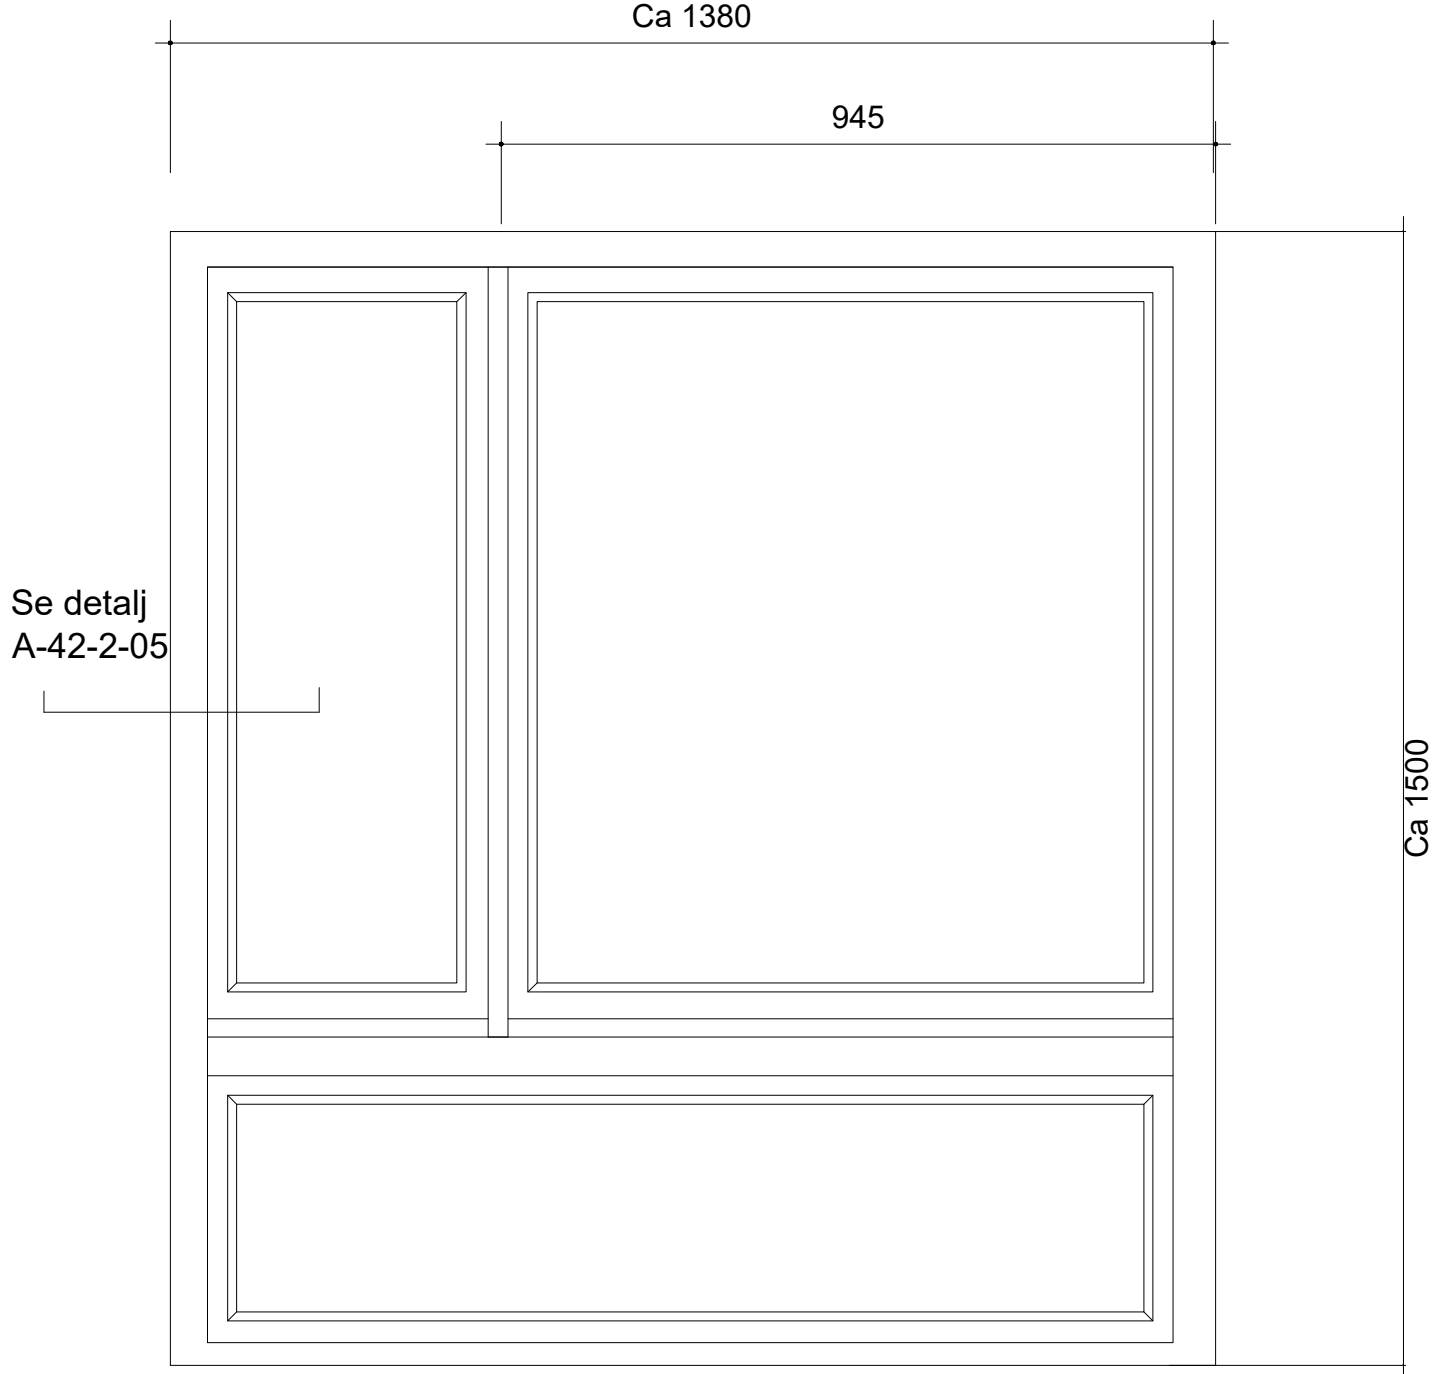
Elevation framifrån(utsida). Ursprungligt* fönster .
Skala 1:10 / A1

Ursprungliga fönster, fönsterdörrar och entréparti saknas under uppmätningstillfället 2024.05.28, eftersom fönster redan är bytta och denna handling avser lov i efterhand. Arkitekten har besökt Jämtlandsgatan 154 och gjort detaljstudier och uppmätning av fönster och fönsterdörrar i denna fastighet. Dessa fönster är originalfönster och bör anses likställda ursprungsläget för Jämtlandsgatan 152 för detta bygglov, som avser lov i efterhand. Måttaktigheten kan dock variera. För entrépartiet har uppmätningar och dokumentation gjorts för Jämtlandsgatan 150. Stadsbyggnadskontoret avgör i frågan om detta är godtagbart.

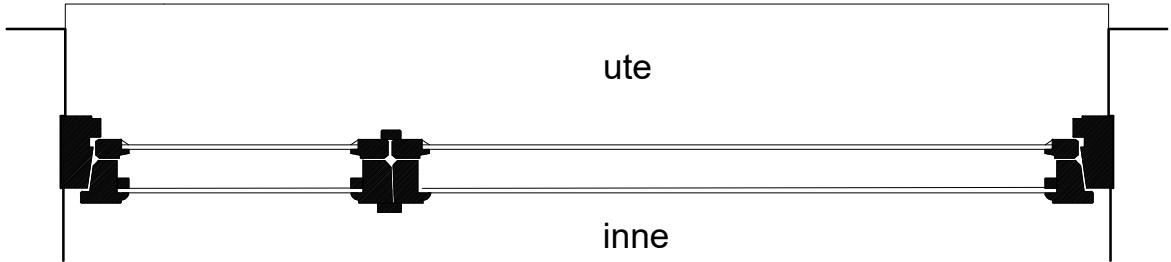
Planritning med detaljer .Ursprungligt* fönster.
Fönstertyp: F1 och F1S
Skala 1:10 / A1

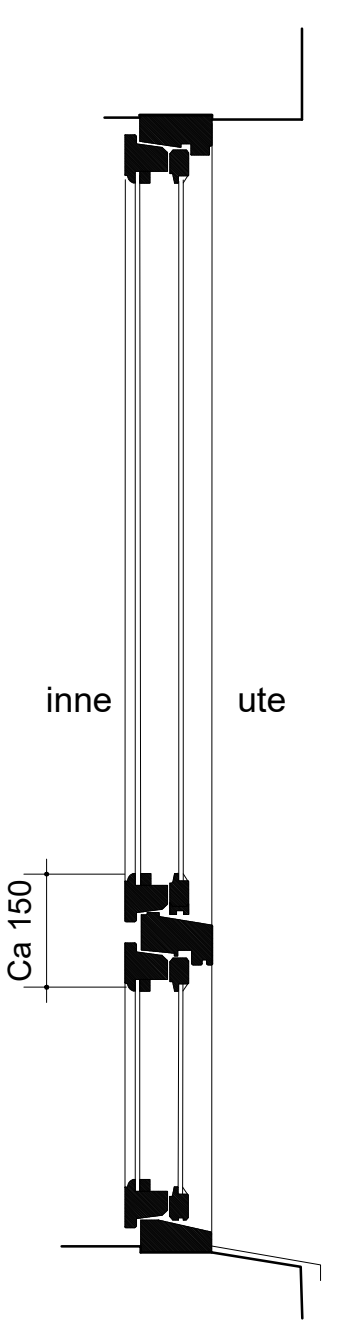
Sektion med detaljer. Ursprungligt* fönster .
Skala 1:10 / A1

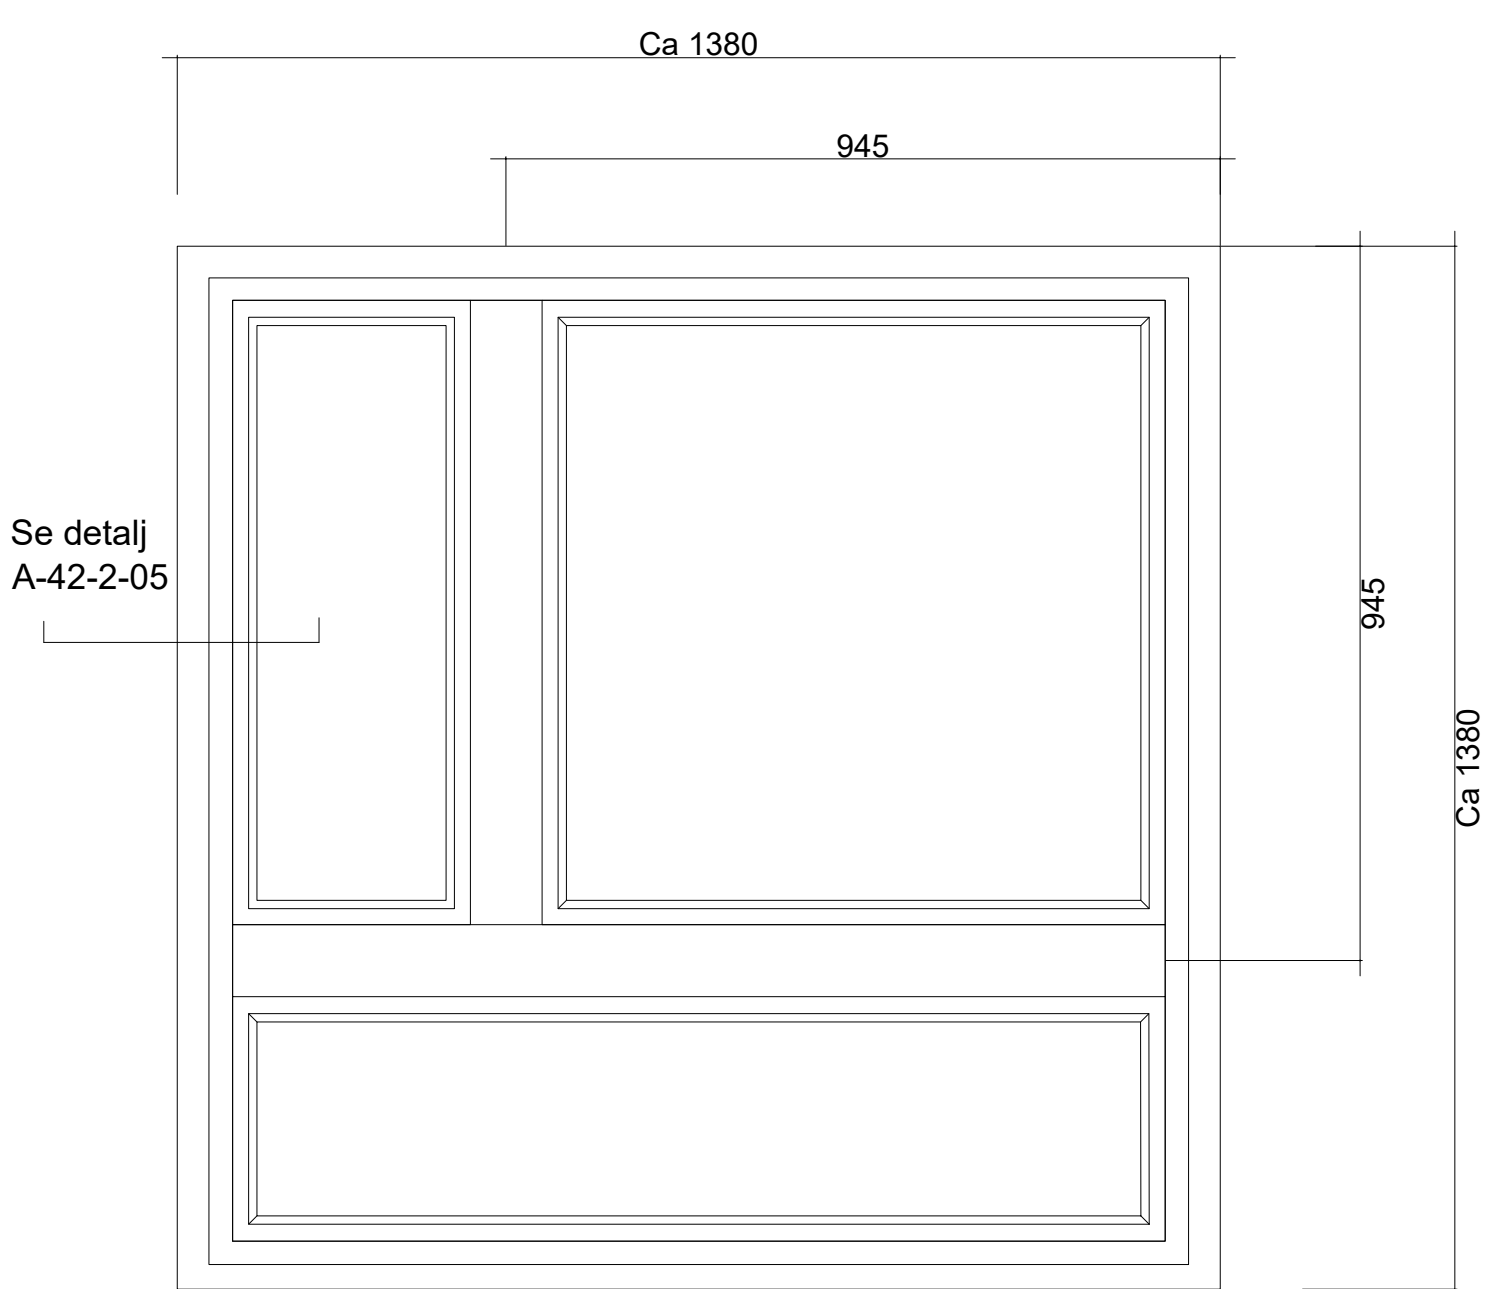
Elevation framifrån(utsida)
Skala 1:10 / A1

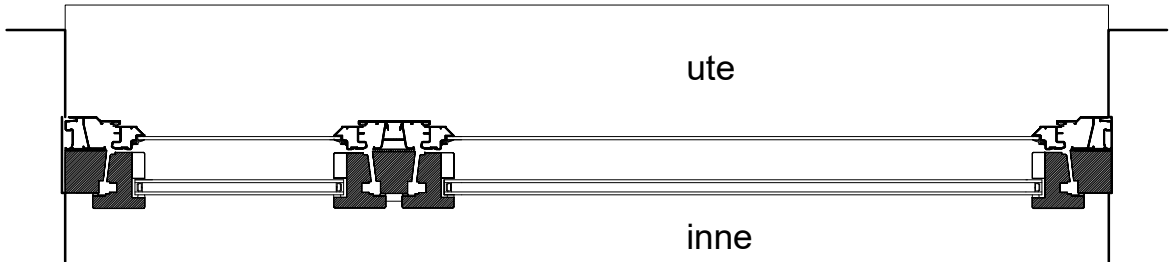
Planritning med detaljer
Skala 1:10 / A1

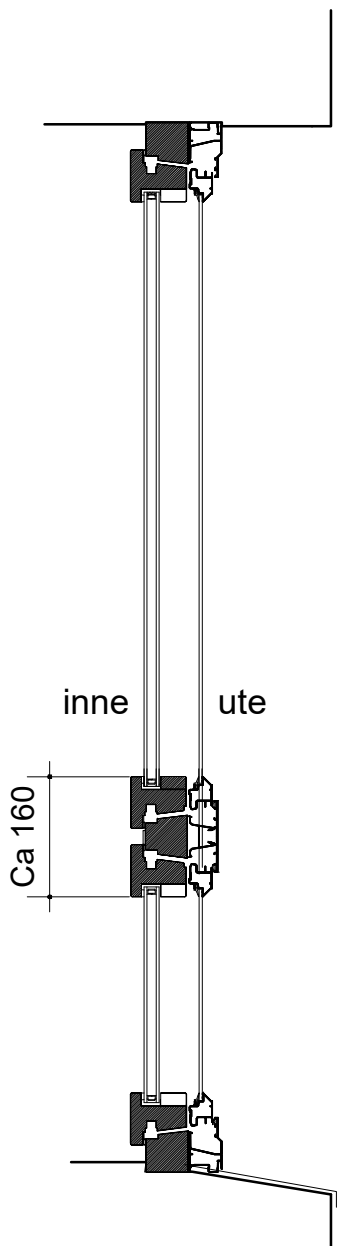
Sektion med detaljer
Skala 1:10 / A1

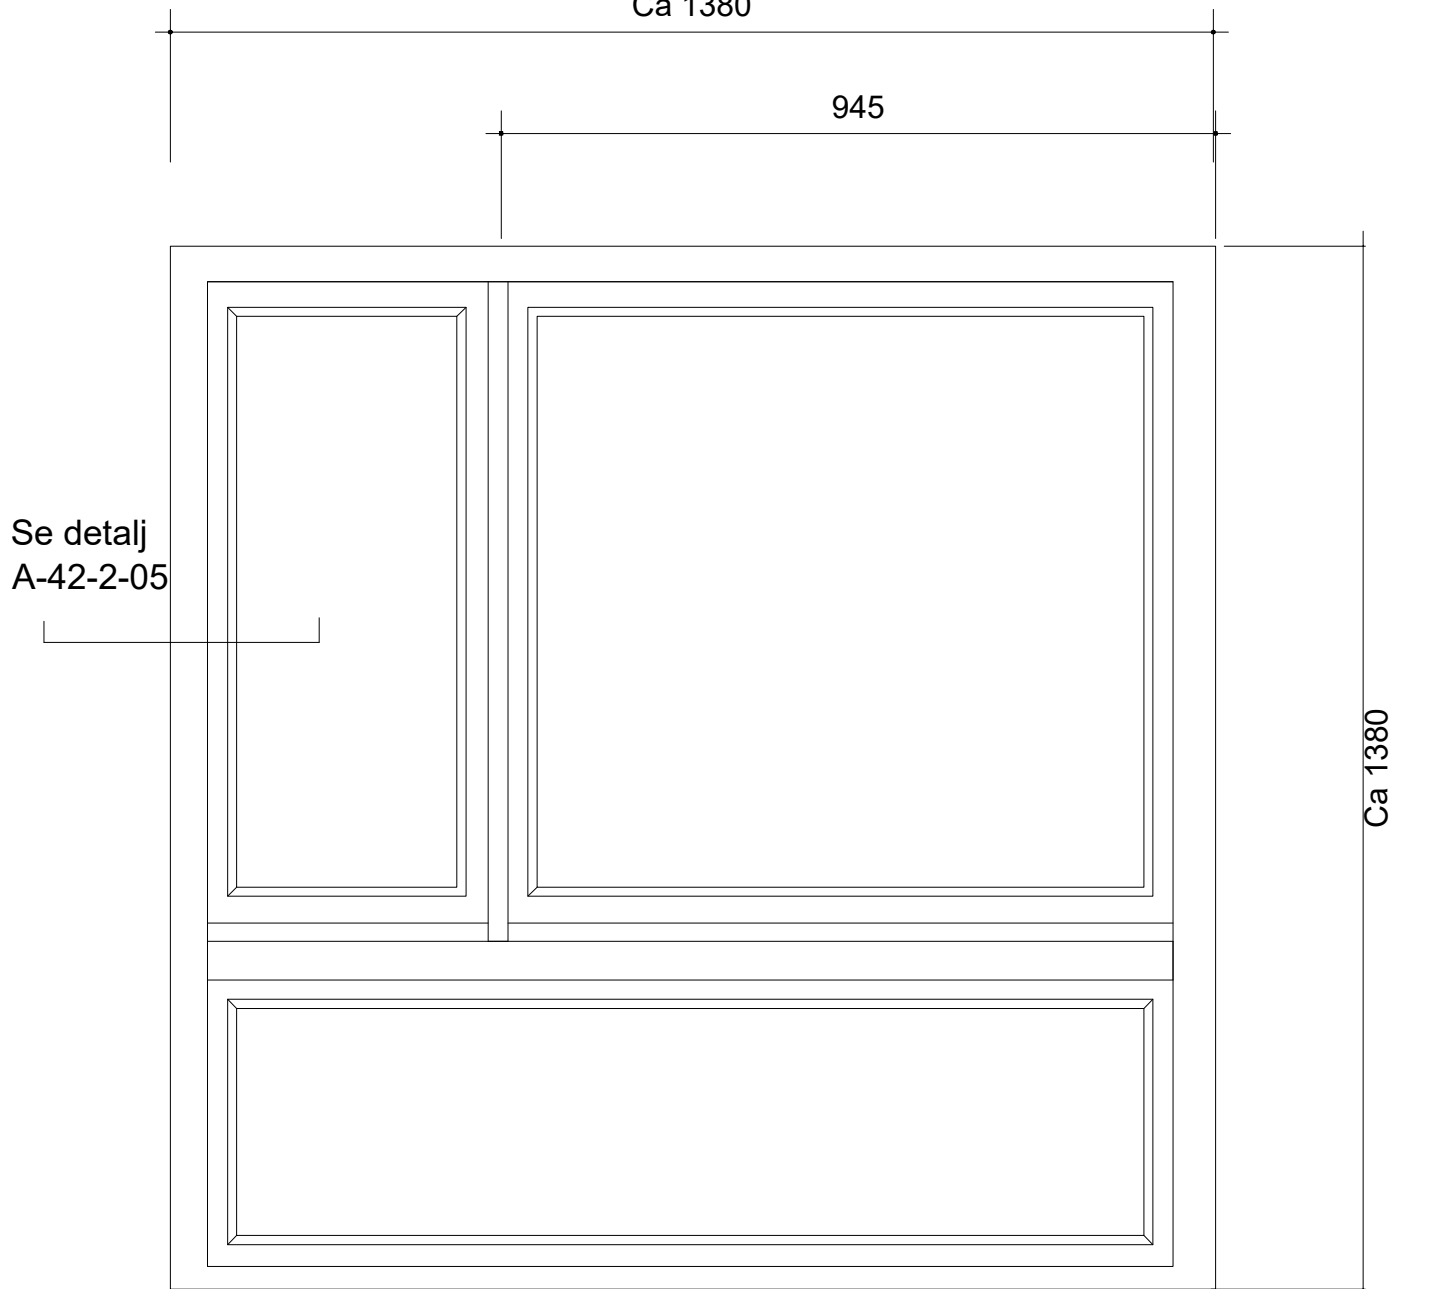
Elevation framifrån(utsida). Ursprungligt* fönster .
Skala 1:10 / A1

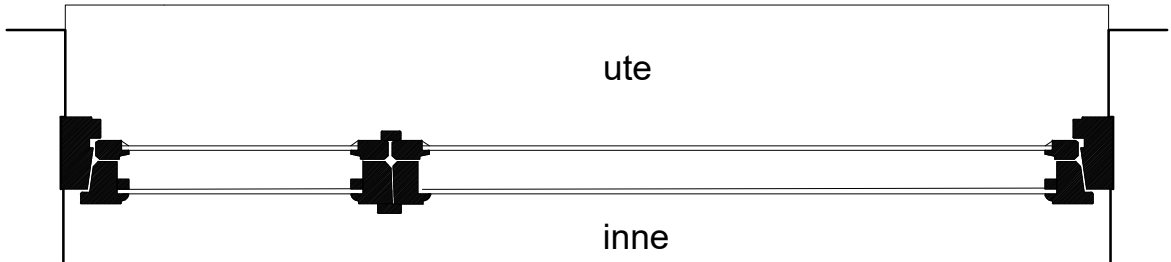
Planritning med detaljer .Ursprungligt* fönster.
Skala 1:10 / A1

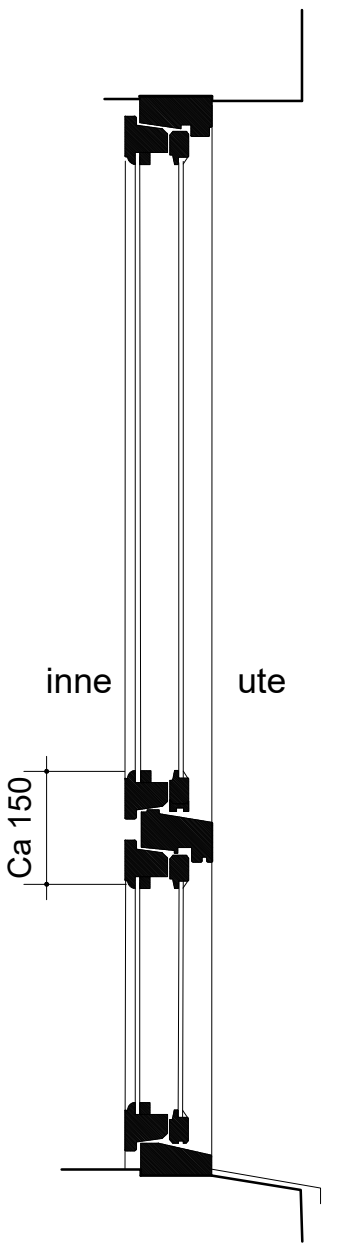
Sektion med detaljer. Ursprungligt* fönster .
Skala 1:10 / A1
